ONNETTOMUUSTUTKINTARAPORTTI

DNRO 968/00.05.12/2016

Tutkintaryhmä: Timo Talvitie, Ilkka Keskitalo

Kaivinkoneen kuljettajan menehtyminen Agnico Eagle Finland Oy:n Kittilän kaivoksella 15.12.2016

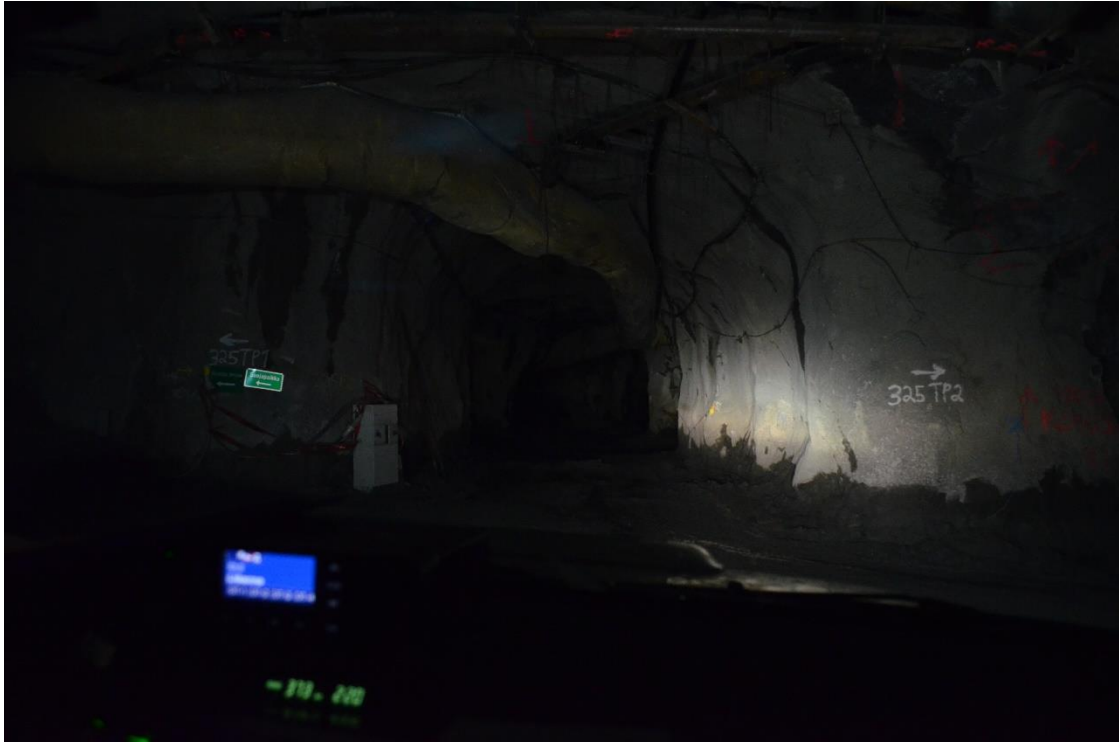
Kuva 1. Vinotunnelista risteävältä yhdysperältä kuvassa oikealle risteävä tasoperä 325TP2. Kuva Tukes

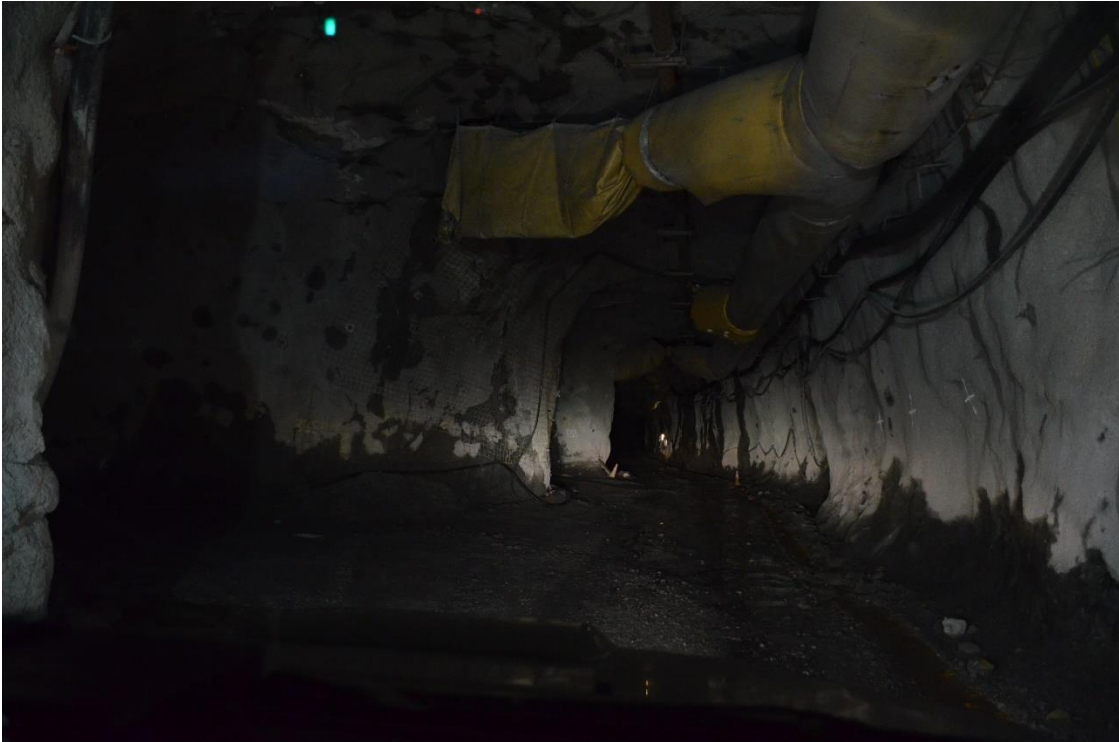
Kuva 2. Hieman yli puolesta välistä kuva tasoperältä 325 kohti avointa louhosta, kuvanottokohdasta matkaa suoraan eteenpäin louhokseen n.245 metriä. Kuva Tukes

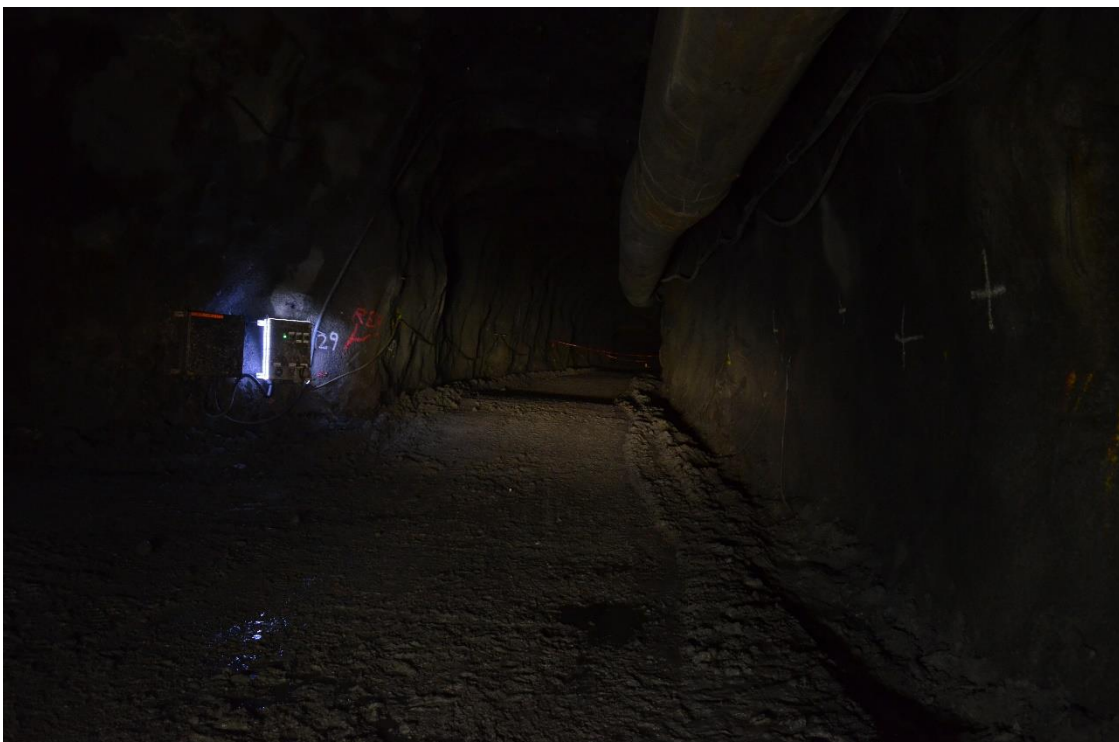
Kuva 3. Tasoperältä 325 kohti avointa louhosta, kuvanottokohdasta matkaa suoraan eteenpäin louhokseen n.100 metriä. Kuva Tukes.

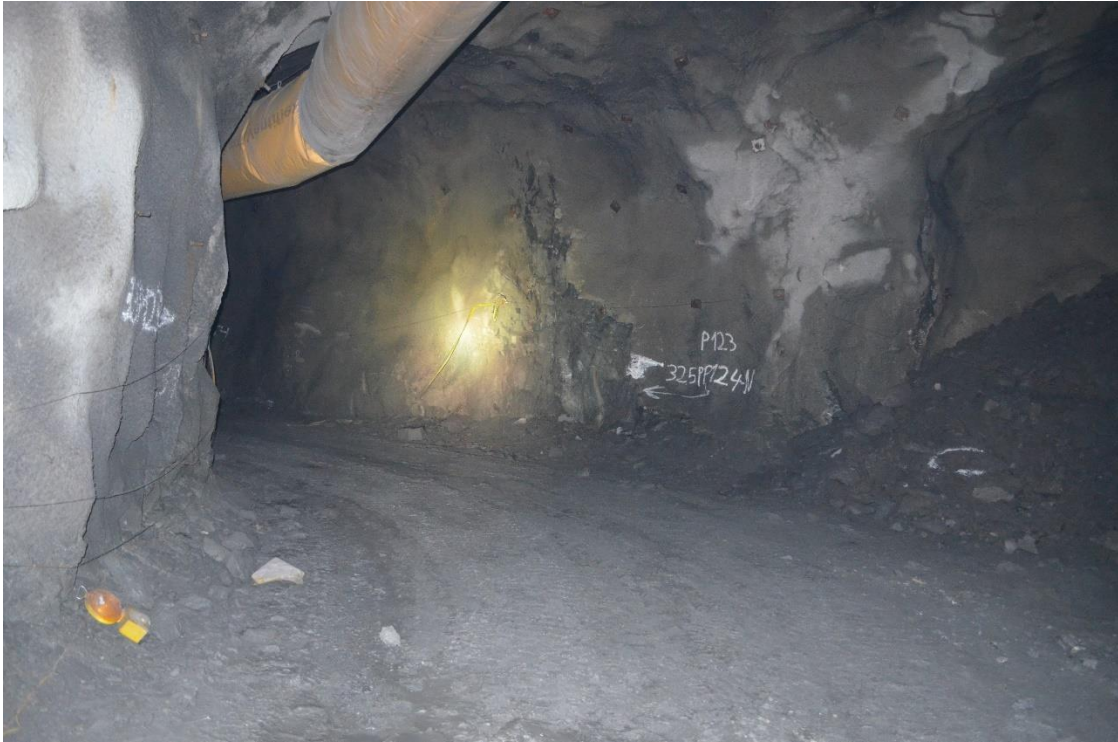
Kuva 4. Tasoperältä 325, kuva mutkasta n.30m avoimeen louhokseen vasemmalle. Kuva Tukes.

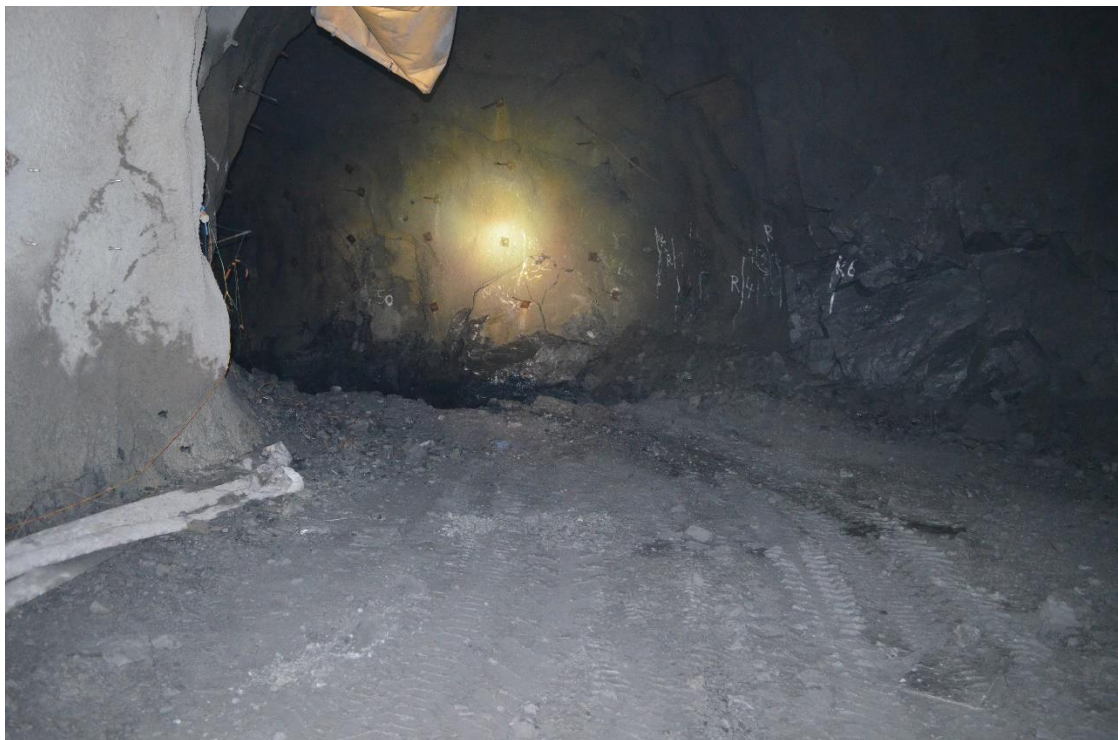
Kuva 5. Tasoperältä 325, avoin louhos edessä. Kuva Tukes

Onnettomuuskohteesta puuttui työohjeissa vaadittu turvapenger sekä kevyemmistä suojakeinoista huomiomerkinä vilkkuvalo ja kulkuesteenä oranssi verkko.

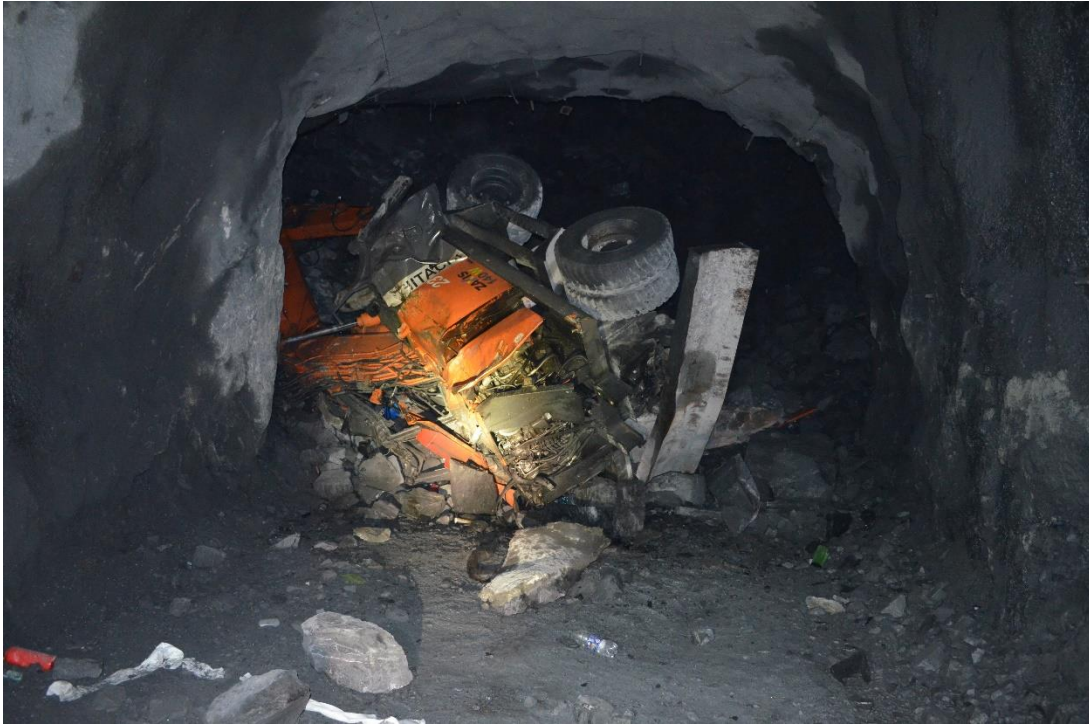
Kuva 6. Lastausperä 350, onnettomuudessa vaurioitunut kaivinkone. Kuva Tukes

Pudonneen kaivinkoneen teknisessä kunnossa ei löydetty vikoja tai toimintakykyä haittaavia tekijöitä. Ura-koitsijan 19.12.2016 pidetyssä kokouksessa antaman lausunnon mukaan kaivinkone oli toimintakunnossa ja sen kunto tarkistetaan joka aamu sisältäen myös jarrujen tarkistamisen.
