Onnettomuustutkintaraportti

Dnro 11573/06/2010

Arizona Chemical Oy:n säiliöräjähdys 15.9.2010

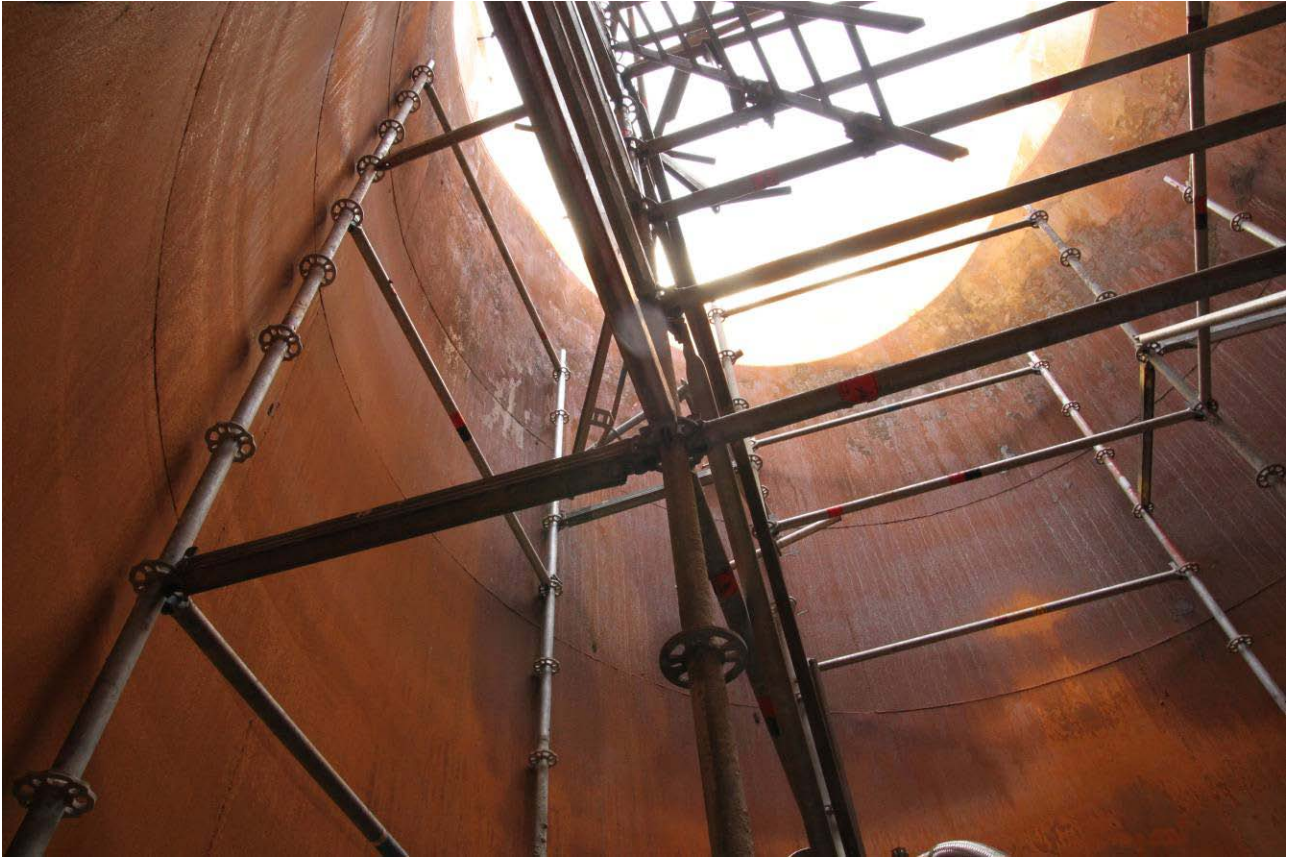
Kuva 4. Säiliön sisäpuoli ja sisälle rakennetut telineet.

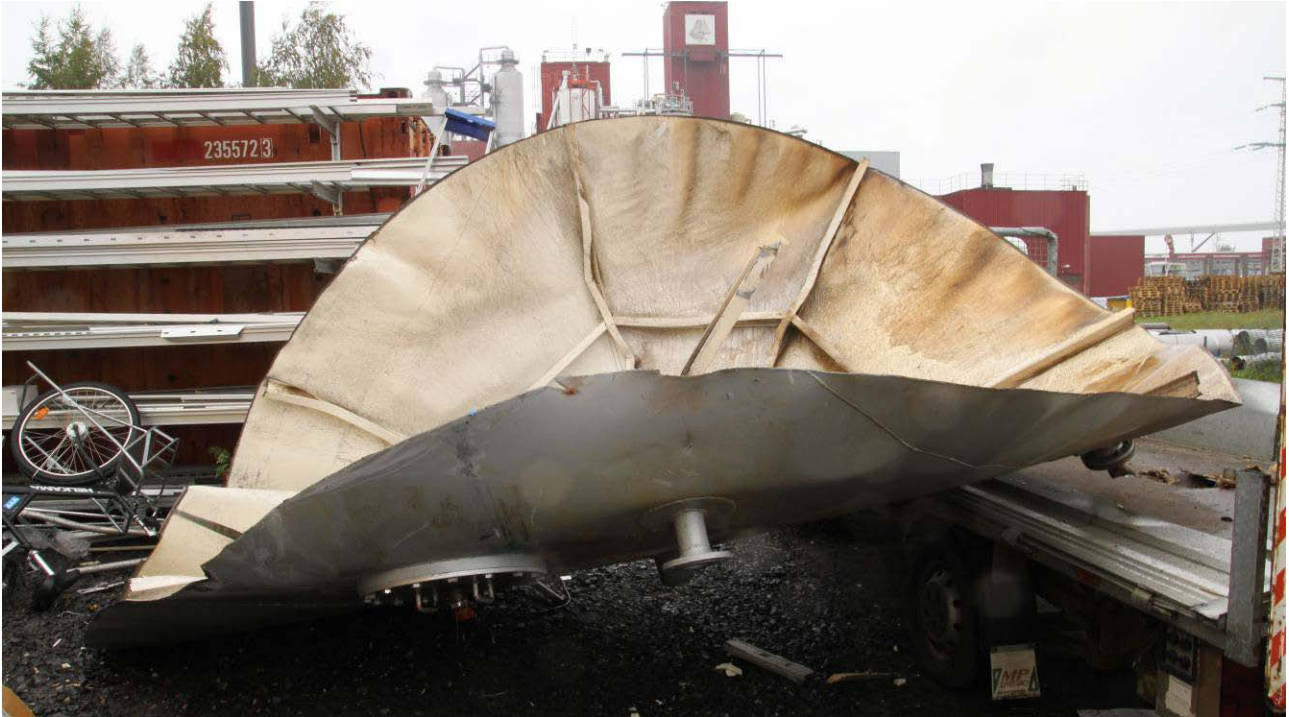
Säiliöstä lensi räjähdyksessä useita heitteitä. 900 kg:n painoinen katto lensi 85 metrin päähän säiliöstä osu-en alihankkijoiden alueella olevan varastokopin seinään. Varastokoppi oli tapahtumahetkellä tyhjillään hen-kilöistä. Heitteitä löydettiin jopa 160 metrin päässä säiliöstä. Heitteet eivät aiheuttaneet vakavia henkilöva-hinkoja.

Kuva 5. Säiliön katto.

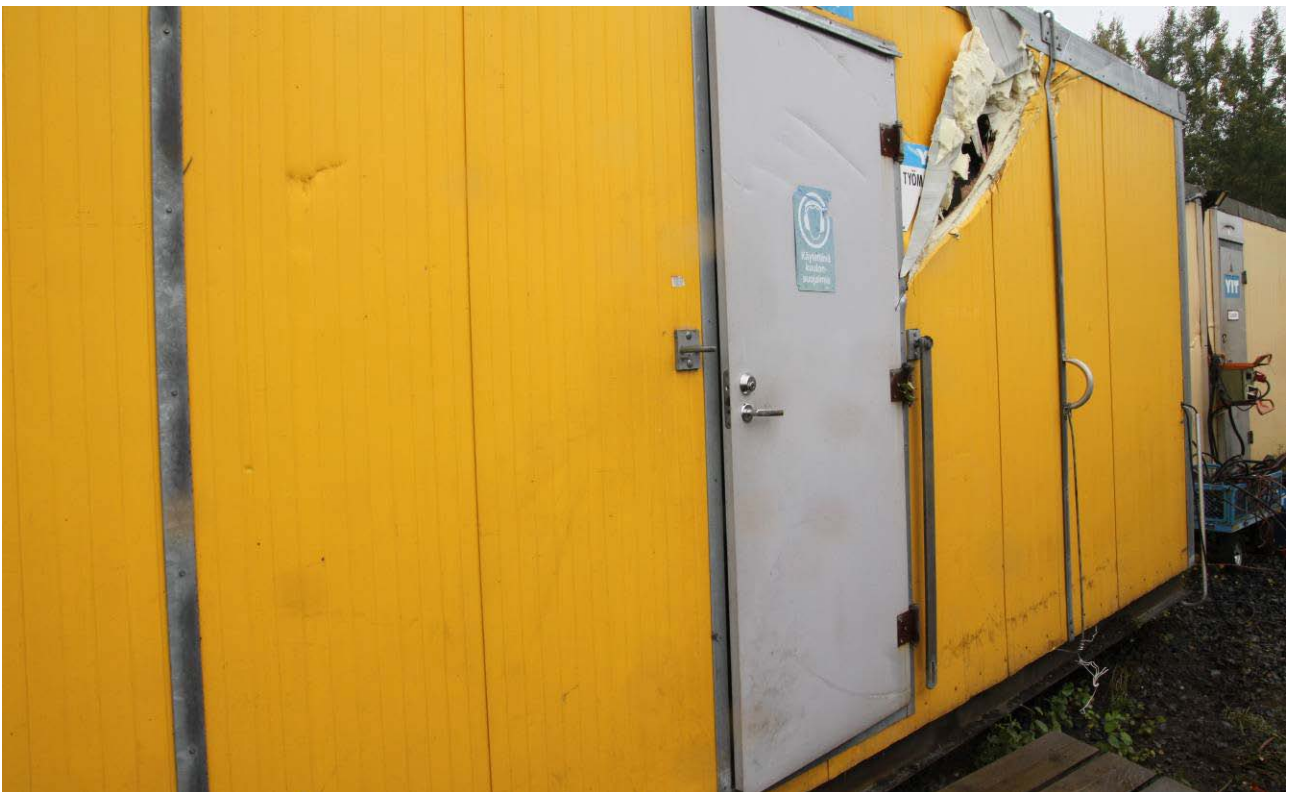
Kuva 6. Säiliön katto osui 85 metrin päässä olleen työmaakopin seinään.

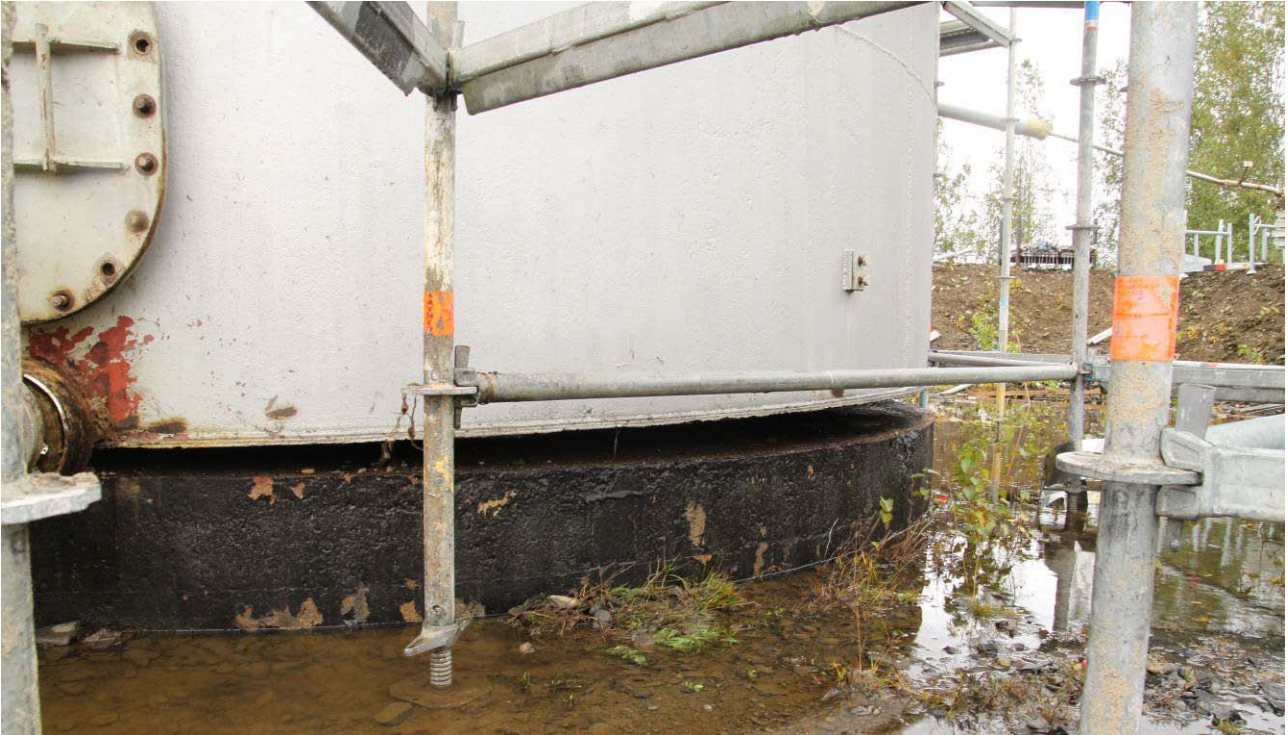
Säiliön katto oli hitsattu ylipäähän vaippalevykerrokseen yksipuoleisella pienahitsillä (ns. heikkosauma). Kattorakenne toimi suunnitellulla tavalla purkaen räjähdyspaineen ylöspäin. Säiliön pohja pullistui räjähdyksessä. Kattoon liitetyt yhteyt repeytyivät räjähdyksessä. Vaarallisia kemikaaleja ei päässyt onnettomuudessa ympäristöön.

Kuva 7. Säiliön pohja pullistui räjähdyksessä.

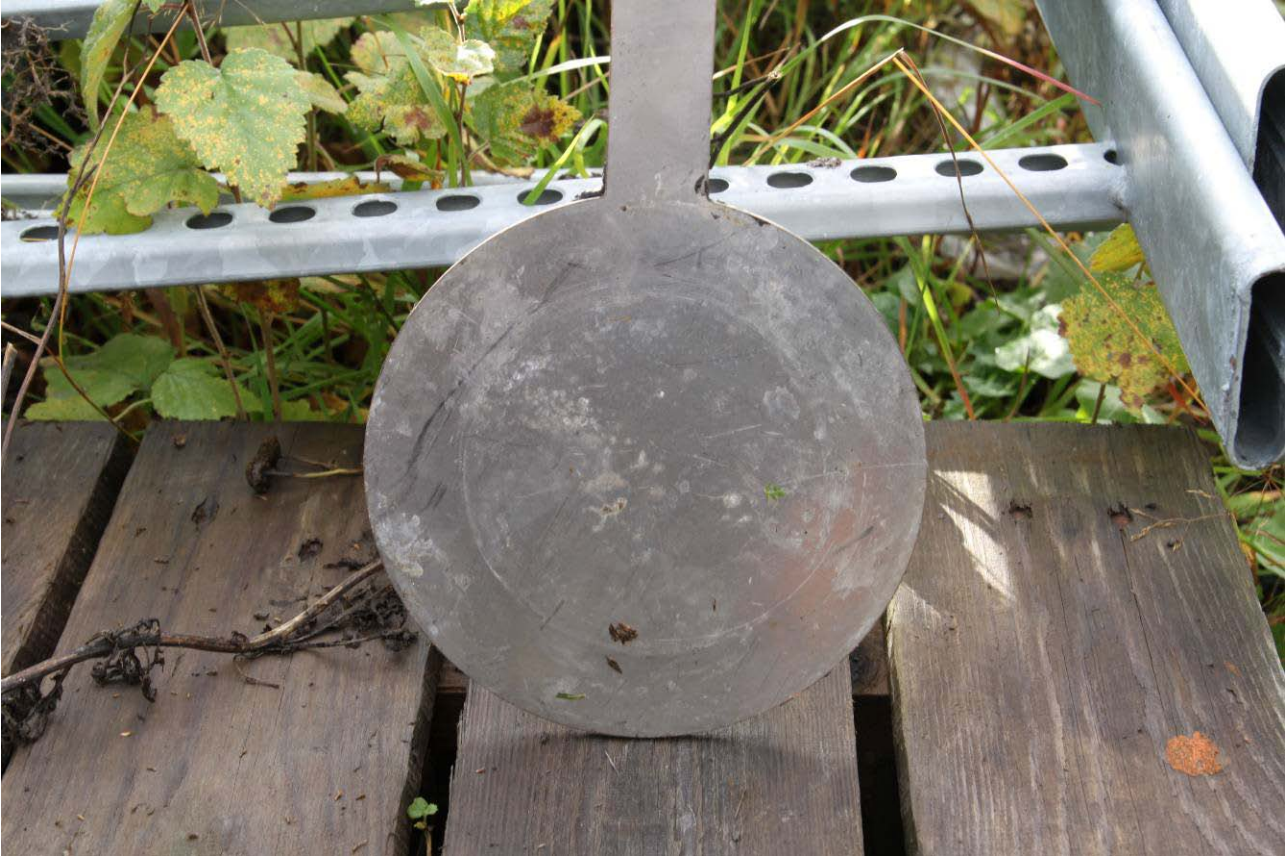
Säiliö oli ennen tulitöiden aloittamista pesty vedellä. Työn alussa tehdyt mittaukset osoittivat myös, että tulitöiden tekeminen olisi turvallista. Mittauksia ei kuitenkaan uusittu työn edetessä. Kaikki putket oli sokeoitu työn alussa. Hönkäputki katkaistiin vanhan katon pois nostamista varten 7.9.2010 ja samassa yhteydessä poistettiin hönkäputken sokeointilevy. Sokeointilevyä ei kiinnitetty paikoilleen, kun hönkäputki liitettiin uuteen kattoon. Nesteputket olivat katon uusimisen jälkeen edelleen sokeoituina, joten niiden kautta palavaa ainetta ei ole voinut päästä säiliöön TJ6.

Kuva 8. Hönkäputken sokeointilevy.

- Usean toimijan projekteissa määritellään tarkkaan vastuut toimintojen ja suunnitelmien yhteensovittamisesta ja turvallisuusvalvonnasta.
- Kemikaalien käytönvalvojan rooli määritellään selkeästi vaarallisiin kemikaaleihin liittyvissä työprojekteissa.
- Riskien arvioinnissa huomioidaan työkohtaiset riskit, käytetään apuna kunnollista PI-kaaviota ja käydään työkohteessa.
- Työlupia annettaessa varmistetaan työntekijöiden ymmärrys työtä koskevista riskeistä. Työvaiheet käydään paikan päällä läpi työntekijöiden kanssa.
- Henkilöturvallisuuden lisäksi huomioidaan myös prosessiturvallisuus.
- Laitoksia ja laitteistoja suunniteltaessa huomioidaan sokeointi siten, että sen toteutus ja valvonta on helppoa.
- Sokeoinnin tarkoitukseton poistaminen estetään lukituksilla tai merkinnöillä.

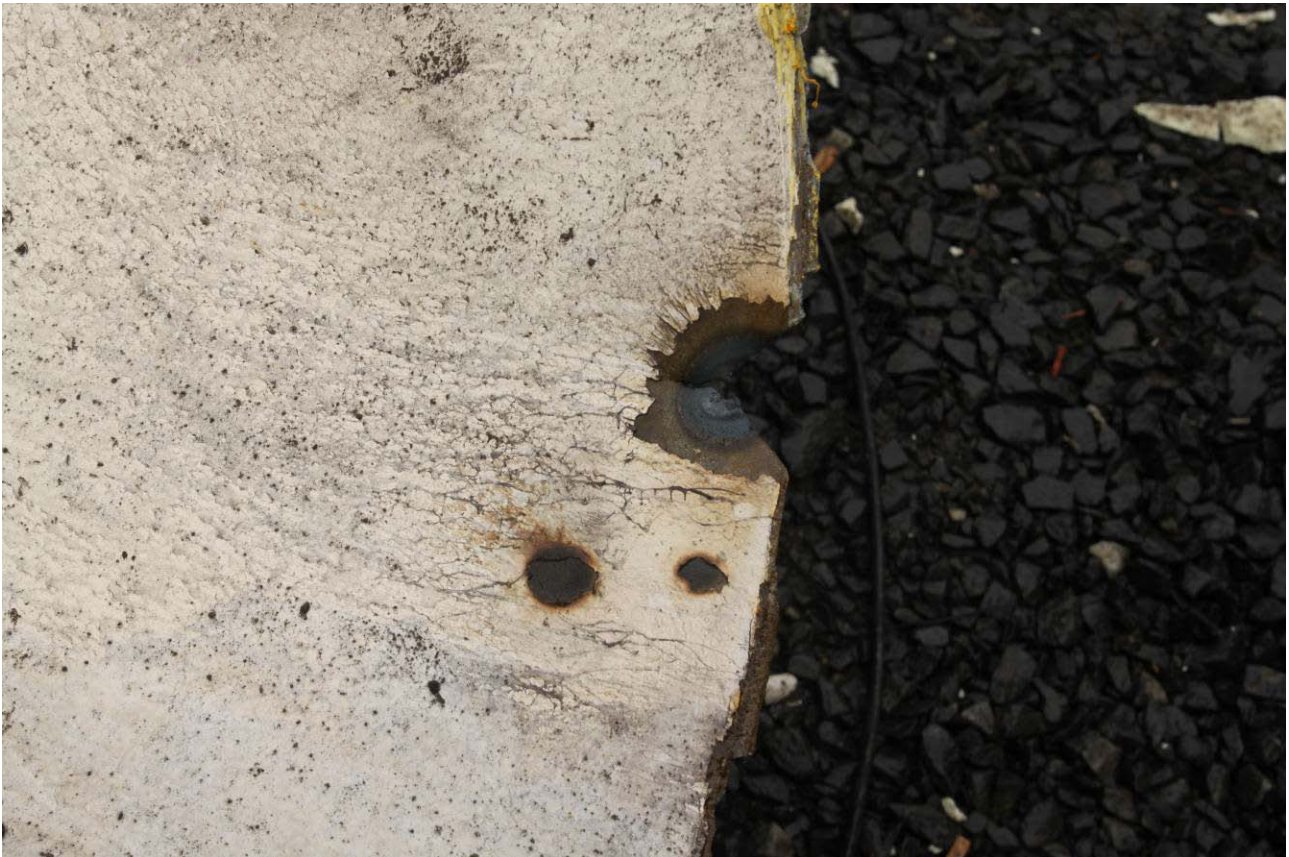
Syttymislähde on ollut joko kulmahiomakoneen aiheuttama kipinä tai hitsauksesta johtuva lämpötilan nousu. Varmaa syttymislähdettä ei voida sanoa, koska sekä kulmahiomakonetta että hitsauslaitetta käytettiin juuri ennen onnettomuutta. Molemmissa tapauksissa lämpötila kohoaa kuitenkin huomattavasti esitisleen ja tislusjäännöksen syttymislämpötiloja korkeammalle. Kulmahiomakoneen aiheuttama kipinäsuihku on saattanut päästä säiliön sisään avoimista yhteistä. Kipinän lämpötila on jopa 1000 ° C ja tummues- saankin vielä noin 500 ° C (Väylä 2008). Hitsauksessa lämpötila kohoaa perusaineessa korkeimmillaan noin 1500 ° C:een (Vähäkainu & Silvennoinen 2003). Lämpötila laskee hitsauspaikasta kauemmas mentäessä, mutta on kattolevyn toisellakin puolella vielä huomattavan korkea. Alla olevissa kuvissa näkyvät kulma- hiomakoneen käytöstä aiheutuneet jäljet katossa ja heftien hitsauksen aiheuttamat maalin palamisjäljet kattolevyn sisäpinnalla. Levyn lämpötilan kohoaminen on aiheuttanut myös värimuutoksia perusaineeseen katon sisäpuolelle.

Kuva 9. Heftien hitsauksen aiheuttamat jäljet katon sisäpinnalla.

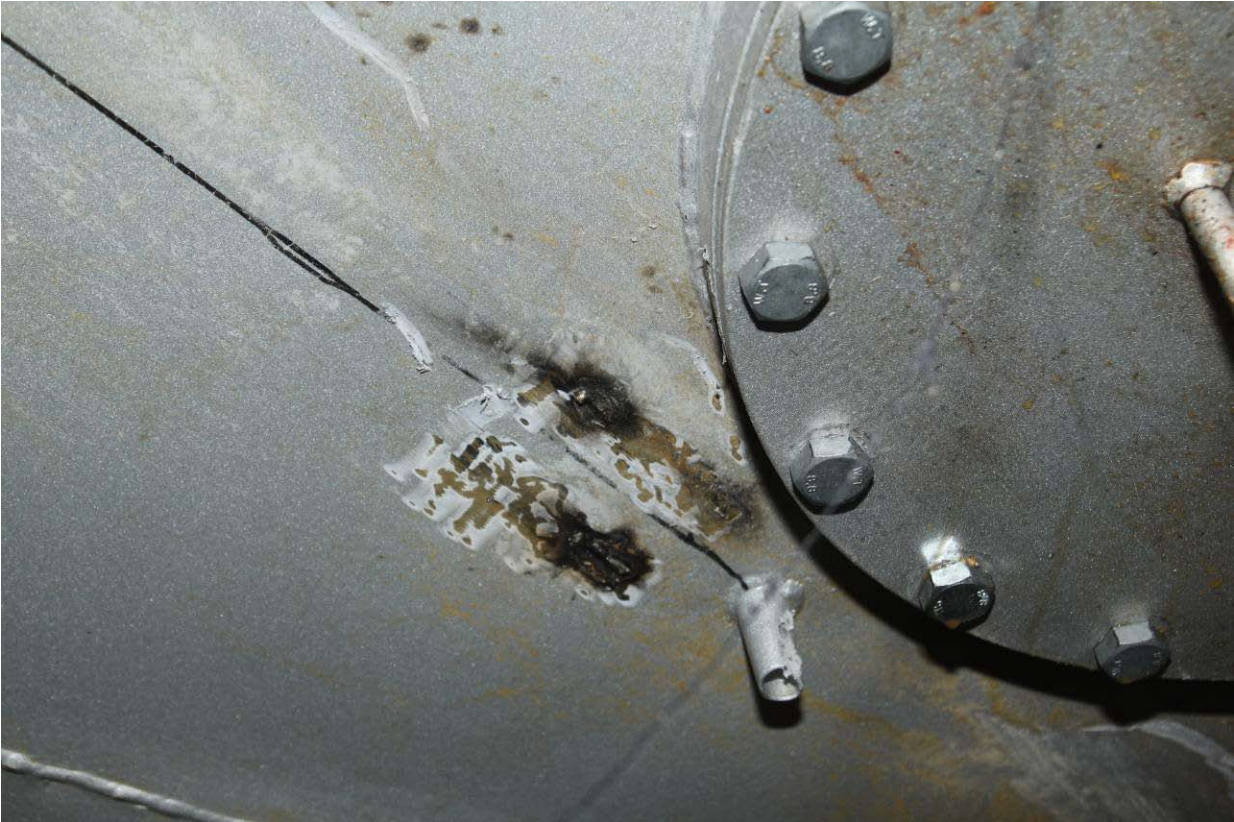
Kuva 10. Kuvassa kulmahiomakoneella hiottua katon ulkopintaa, pinnanmittausvaijerin yhde ja miesluukku.

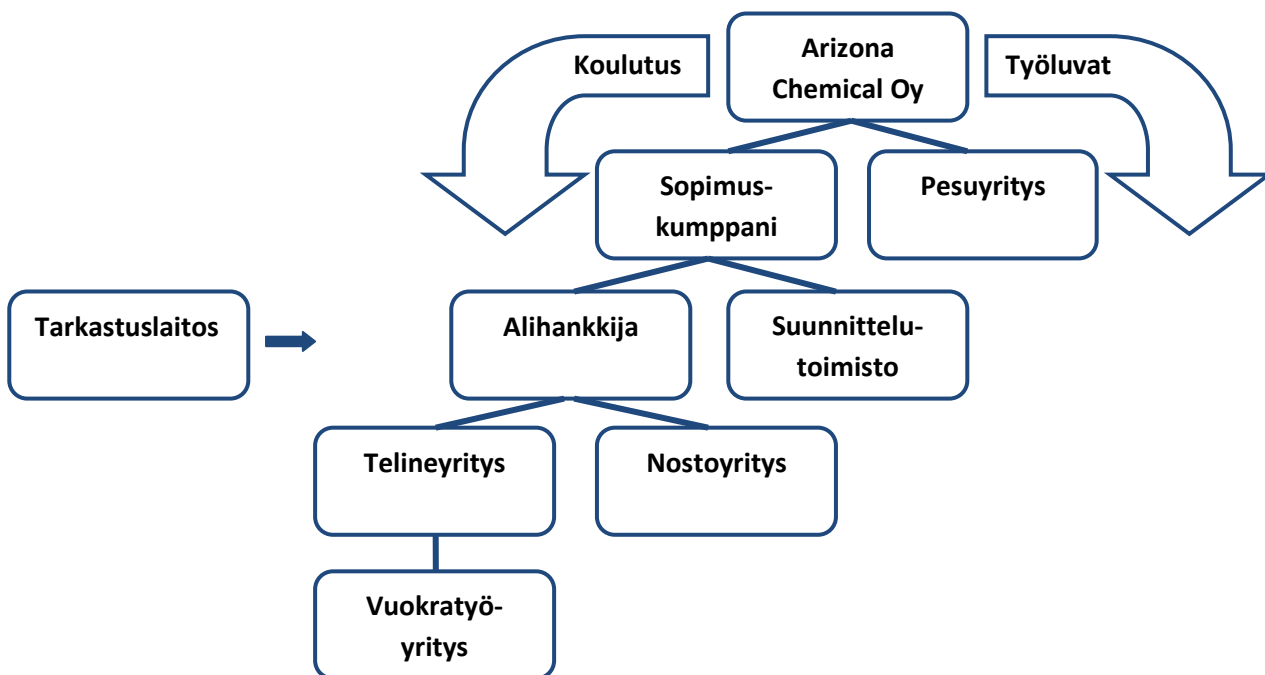
Kuva 11. Arizona Chemical Oy:n säiliöprojektin verkosto.

Verkostoitunut toiminta asettaa vaatimuksia yritysten väliselle yhteistoiminnalle ja tiedonkululle. Myös vastuiden tulee olla selkeästi jaettu. Arizona Chemical Oy:llä, sopimuskumppanilla ja alihankkijalla oli keskinäisiä sopimuksia työnsuorittamisesta ja siihen liittyvistä vastuista.
