2.3.2012

## Sukellusliikkeen räjähdys

Sukellusliikkeen työntekijä loukkaantui 23.8.2011 seoskaasusukellukseen käytettävien nitroksipullojen täytössä syttyneessä tulipalossa.

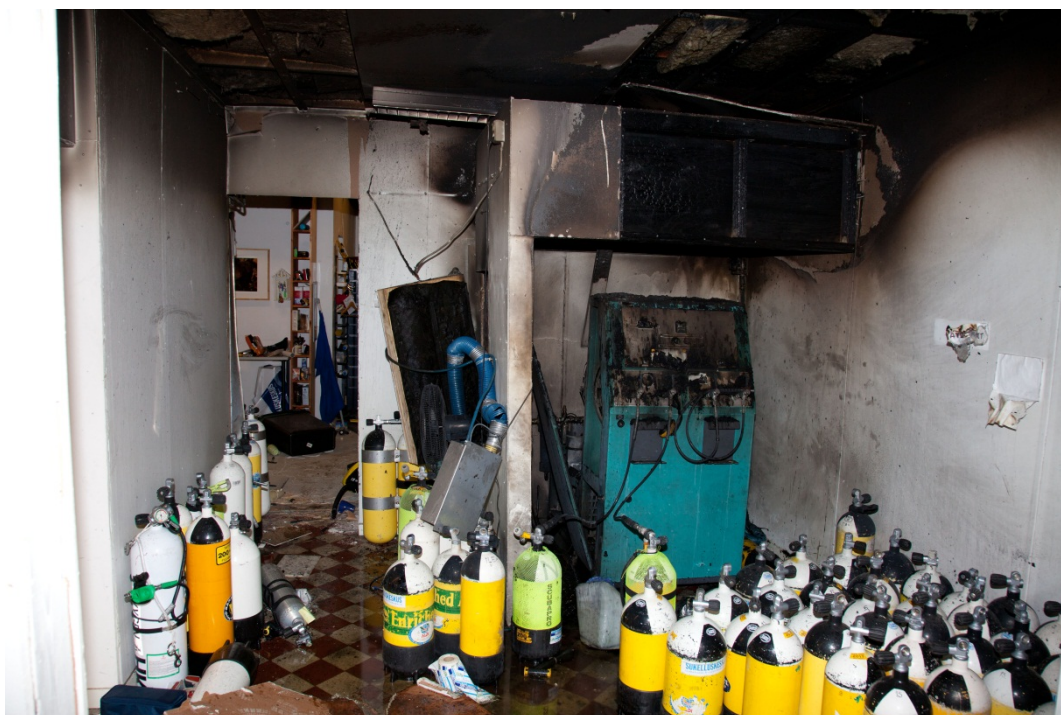
Työntekijä seisoi kompressorin vieressä ja seurasi samanaikaisesti paine- ja happipitoisuusmittaria. Hän oli ollut tekemässä 40 %:sta seosta. Hän oli aiemmin todennut mittarissa virheen, joka aiheutti 1,5 % heiton ja oli siksi säätänyt laitteen 41,5 %:n seokselle (jolloin siis työntekijän kokemuksen saatiin 40 % seosta). Pullon täytön aikana oli tapahtunut erittäin kirkas välähdys ja heti perään voimakas pamaus. Työntekijä oli seuraavaksi tajunnut olevansa polvillaan tai mahallaan liiketilassa, josta oli shokissa hoiperrellut ulos. Kuvassa 1 on yleisnäkymä onnettomuuspaikalta.

Kuva 1. Yleiskuva onnettomuuspaikasta

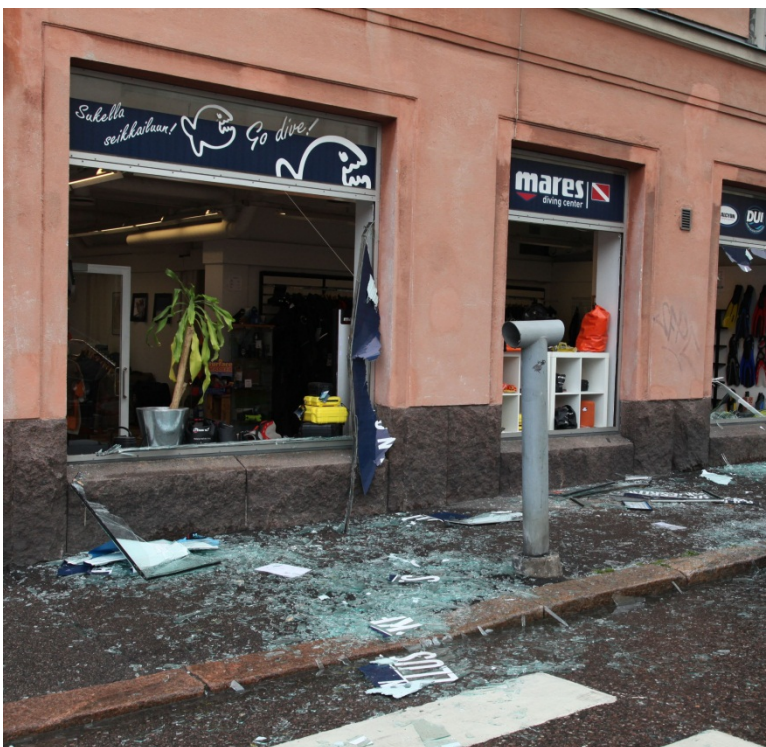
Täyttöpaikka on sijoitettava siten, että paineen purkautuminen, tulipalo tai käyttöhäiriö aiheuttaa mahdollisimman vähän vaaraa ympäröiville tiloille ja rakenteille. Paineen on purkaututtava vähäisimmän vaaran aiheuttavaan suuntaan. Sukellusliikkeen täyttöpaikan onnettomuudessa paine purkautui liikkeen asiakastiloihin ja viereiselle kadulle. Ikkunalasien sirpaleet (katso kuva 3) lisäsivät kadun suuntaan tapahtuneen paineen purkautumisen vaarallisuutta. Lisäksi liikkeen yläpuoliset asuinhuoneistot ja talon rakenteet olisivat saattaneet vaurioitua. Liikkeen täyttölaitteistolle ei ollut tehty painelaiteturvallisuudesta annetun kauppa- ja teollisuusministeriön päätöksen (953/1999) 32 §:n mukaista täyttöpaikan arviointia ennen laitteiston käyttöönottoa.

Kuva 3. Onnettomuuspaikan ikkunat ovat hajonneet

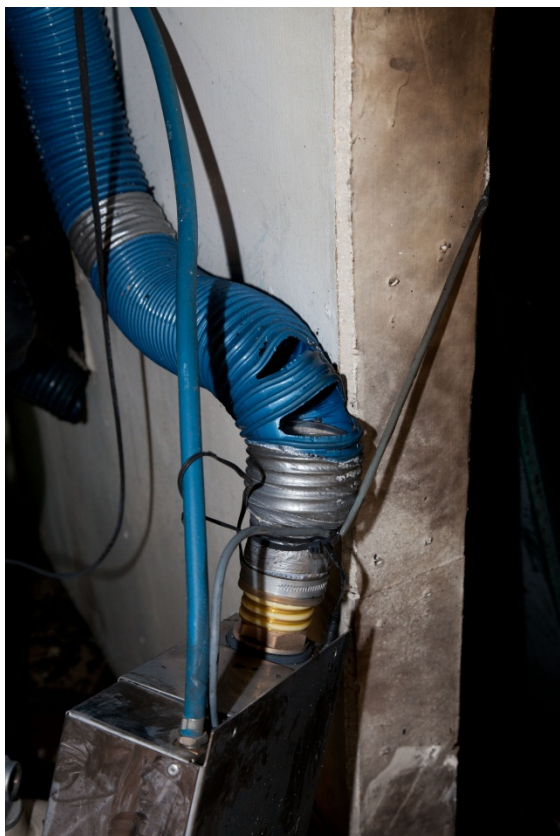
Happiseoslaitteen "kurkkuletkun" (katso kuva 4) asennus täyttöpaneelin ja kompressorin välissä ei täyttänyt järjestelmän puhtaudelle ja happipalon ehkäisylle asetettuja vaatimuksia. Letku oli myös hajonnut useasta kohdasta ja sitä oli paikattu ilmastointiteippiliitoksilla. Pullojen täytössä tarvittava kiinnitysteline ja täyttöletkujen varmistus puuttuivat myös.

Kuva 4. "Kurkkuletku" täyttöpaneelin ja kompressorin välissä

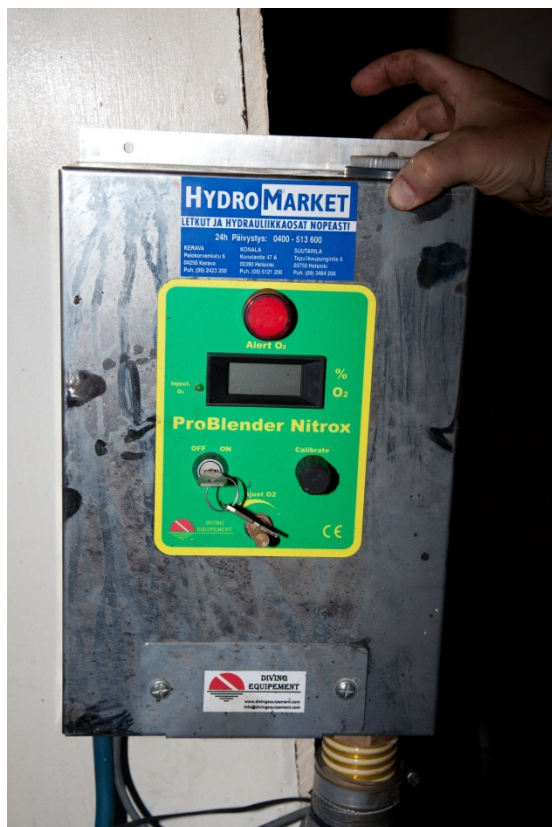
Hapen täyttöpaneelin kalibrointi jokaisen täytön yhteydessä ja hapen osamäärän varmistaminen useamman kuin yhden anturin perusteella varmistavat hapen turvallisen käytön. Tässä täyttölaitteessa (Merkiltään ProBlender Nitrox) käytettiin paneelia (katso kuva 5), jossa hapen osamäärä varmistettiin yhden anturin perusteella. Tutkimuksissa ei saatu selville käytetyn anturin ikää. Täyttöpaneelin manuaalin mukaan happianturille annetaan tyypillisesti ainoastaan kuuden kuukauden (6 kk) takuu. Mikäli happianturi on ollut viallinen vanhenemisen johdosta, kompressorin imuletkussa on saattanut olla suurempi hapen osamäärä, kuin mitä täyttöpaneeli on ilmoittanut.

Kuva 5. Täyttöpaneeli

Palon yhtenä syynä voidaan myös pitää viallista happipaneelia. Paneelin hapen osamääräksi oli määritetty yli neljäkymmentä prosenttia, koska oletettiin, että laitteiston mittarissa oli muutaman prosenttiyksikön virhe. Tämän "ylisäädön" mahdollisia seurauksia ei otettu huomioon. Tietojen mukaan laitteiston anturia ei ollut vaihdettu tai kalibroitu. Näin ollen vanhentunut anturi saattoi myös antaa väärää tietoa hapen todellisesta osamäärästä.

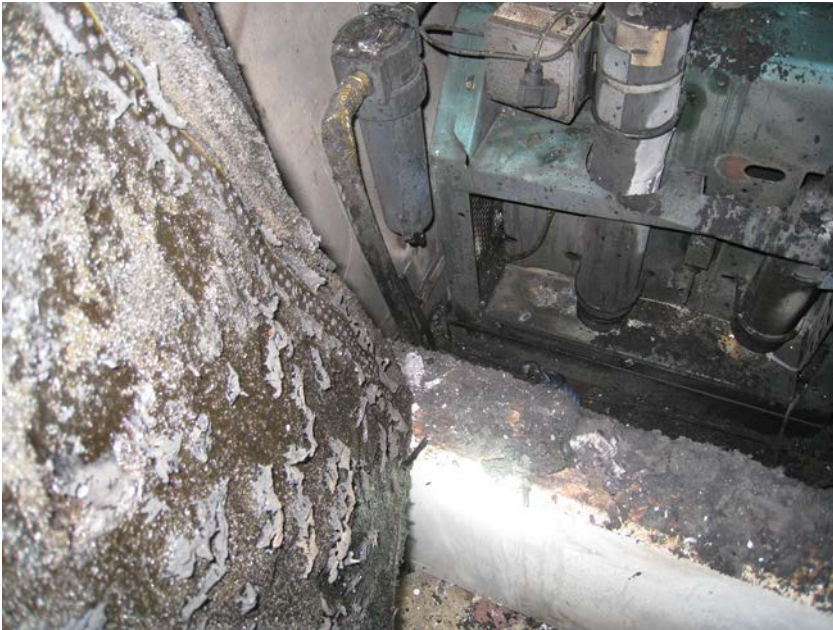
Seoskaasutäytössä syttyneen tulipalon todennäköinen syy on happiräjähdys. Räjähdys ja tulipalo saattoivat aiheutua esimerkiksi "kurkkuletkusta" irronneesta partikkelista, joka oli suurella nopeudella osunut öljysuodattimeen (kuva 6).

Täyttöpaikkaa ja sen sijoitusta ei ollut tarkastettu tarkastuslaitoksella. Täyttölaitteiston happipaneelin ja öljysuodattimien toimivuudessa oli esiintynyt ongelmia. Kompressorin tuotto oli 420 litraa minuutissa, minkä vuoksi hapen virtaus oli suurempi kuin suositeltu 50 litraa minuutissa. Tämä osaltaan johti siihen, että happihyväksyttämättömistä putkista saattoi irrota partikkeleita, jotka suuressa nopeudessa yhdessä hapen kanssa mahdollistivat happiräjähdysten. Räjähdyksestä seurannutta tulipaloa edisti happipullosta puuttunut hätäkatkaisin. Räjähdysten seurauksesta irronnut happipiletu lietsi tulipaloa siihen asti, kunnes palokunta sulki happipullon venttiilin.

Kuva 6. Kompressorin palaneet öljysuodattimet
