ONNETTOMUUSTUTKINTARAPORTTI

DNRO 4076/06/2012

Humahdusmainen tulipalo EURENCO Vihtavuori Oy:n ruutitehtaalla 21.5.2012

Turvallisuus- ja kemikaalivirasto

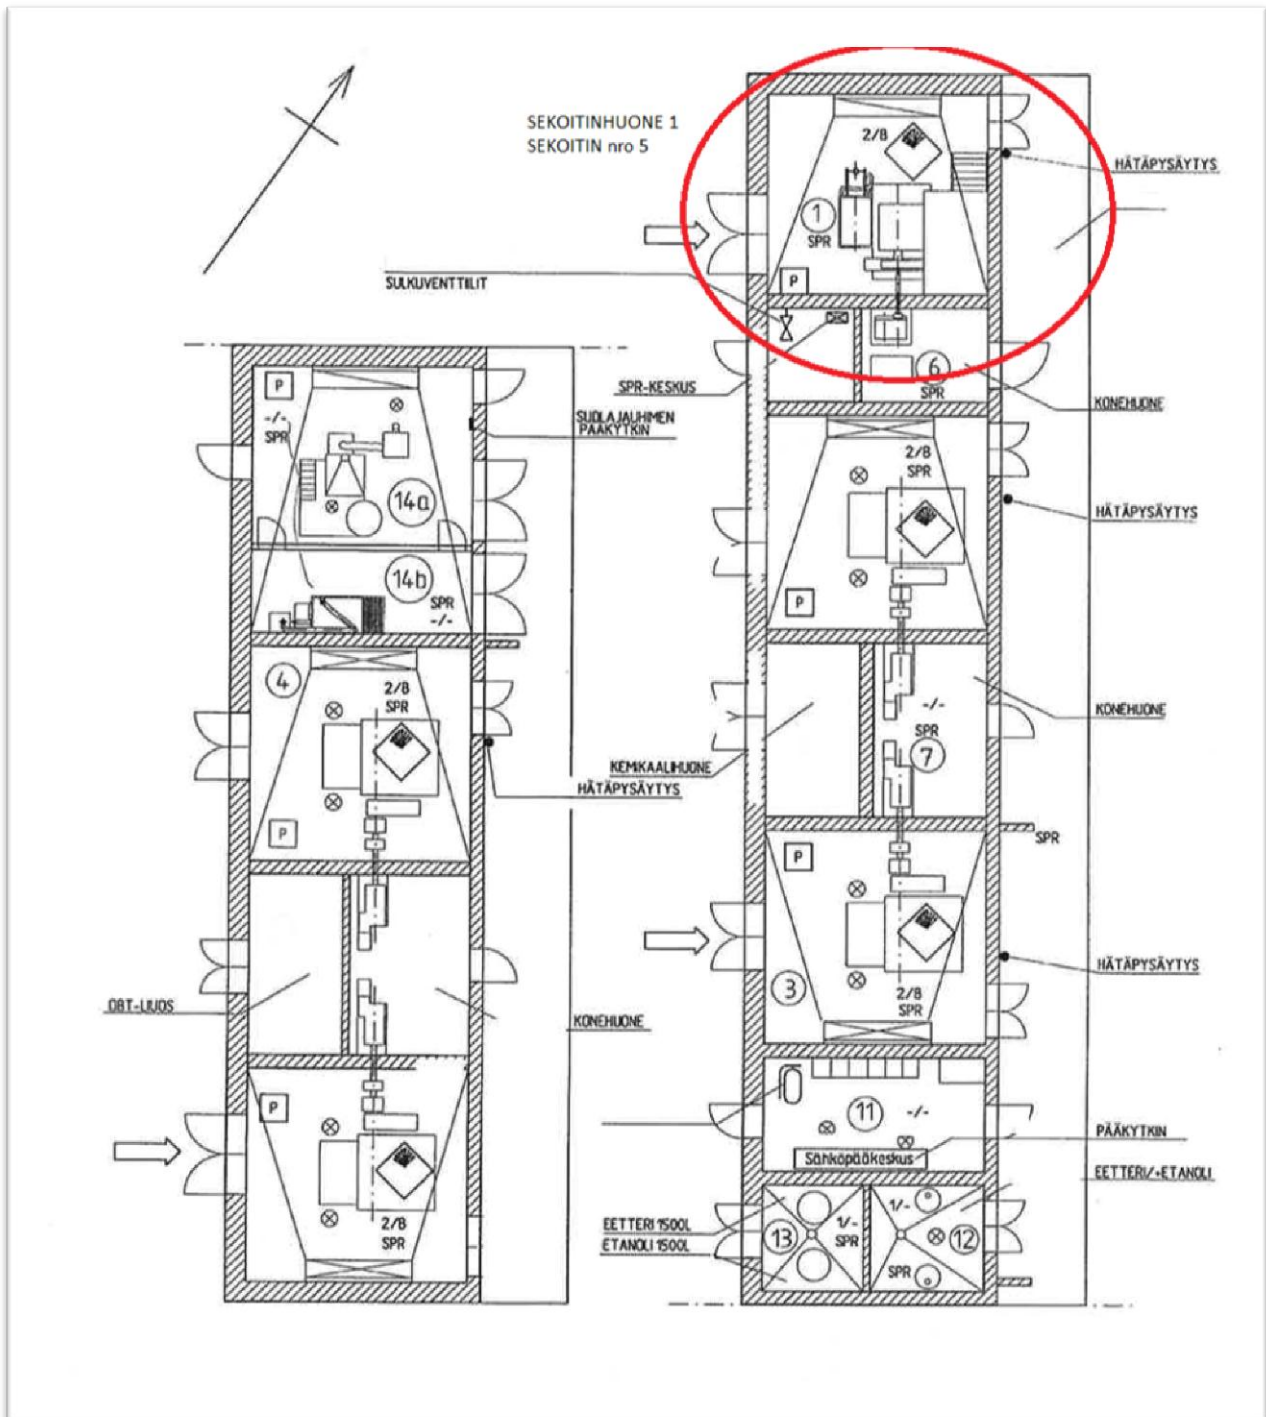
Kuva 1. N-Ruutitehdas, rakennus 355, gelatinointi. Sekoitinhuoneen nro 1 (sekoitin nro 5) sijainti on esitetty kuvassa ympyröitynä. Sekoitinhuoneiden välissä ovat konehuoneet. Sekoitinhuoneessa mukaan lukien takaoisan katos saa olla enintään 800 kg räjähdysainetta. Kaikki laitteet gelatinointitilassa ovat Ex-luokiteltuja.

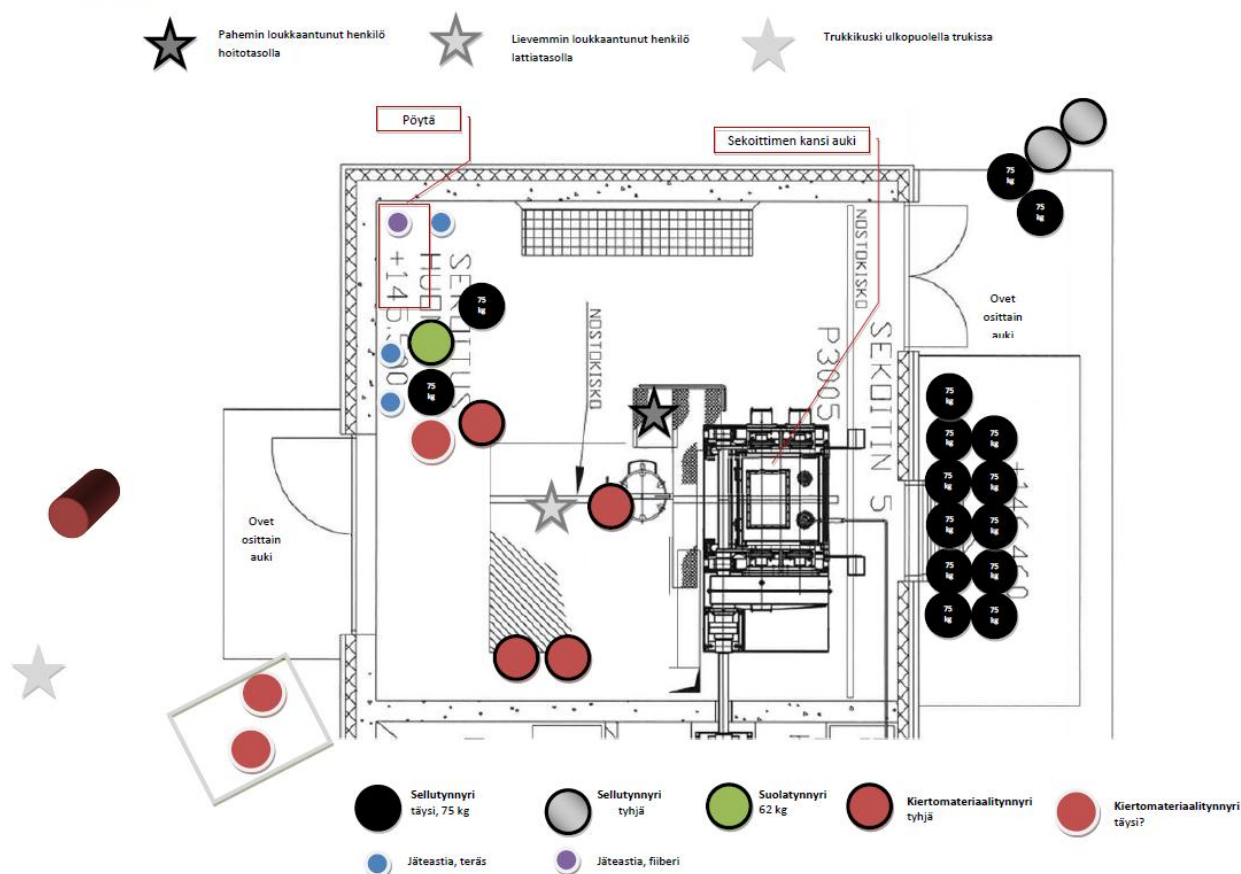
Gelatinoitirakennus, huone 1 – mylly 5 Huoneessa tulipalon syttymishetkellä olleet henkilöt, tynnyrit, ovet

Sekoittimeen oltiin kippaamassa viidettä kiertomateriaalitynnyriä. Tyhjennettävä tynnyri oli vajaa. Sekoittimeen ei vielä ollut lisätty etanolia eikä eetteriä. Työntekijä B näki ensin tynnyrin vasemmalla puolella puertavia liekkejä paikassa, jossa A seiso. Heti sen jälkeen työntekijä B lennähti ulos ja satutti itsensä ulkoapäin katsottuna oikeanpuoleiseen parioveen (etuovi), joka oli kiinniasennossa, ei kuitenkaan lukittuna. Vasen ovipuolisko oli auki. Ulos lennettyään B kuuli sprinklereiden äänen. B riisui haalarinsa, koska luuli niiden olevan tulessa. Tämän jälkeen B juoksi poispäin gelatinoitirakennuksesta ja kertoi paikalle tulleelle trukkipuskille (työntekijä C) A:n jääneen sisälle. Poistuessaan loukkaantuneena paikalta työntekijä B näki A:n makaavan mahallaan osin etuoven karmia vasten liikumattomana.

Kuva 2. Työntekijöiden ja tynnyrien sijainti onnettomuushetkellä.

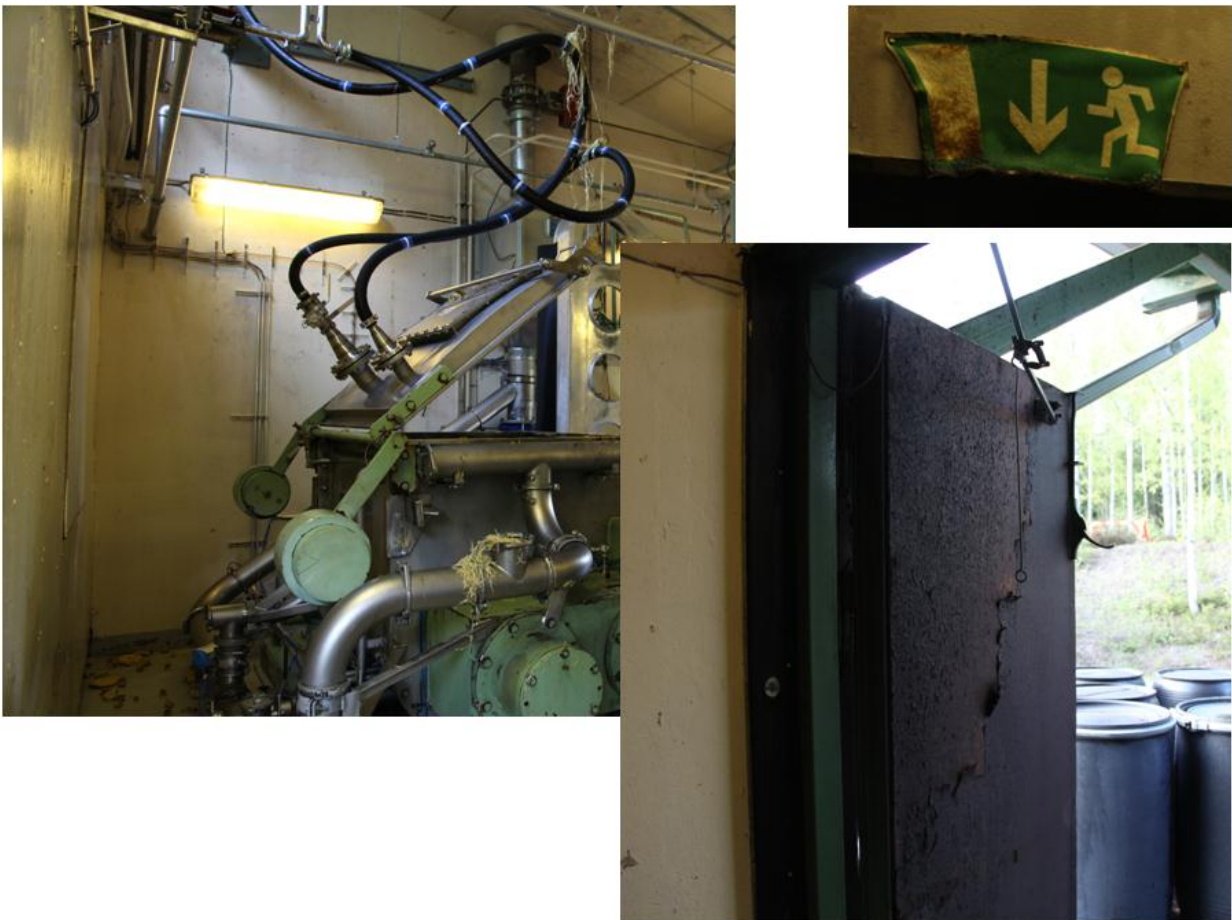
Palon/humahduksen jälkeen sekoittimeen jäi palamattomia/mahdollisesti vähän palaneita puristamolta palautuneita "limppuja". Sekoitinhuoneen rakenteisiin ja lattialle oli levinnyt palamatonta vyyhteä ja vyyhden pätkiä. Suurin osa sekoittimeen lisätystä vyydestä oli palanut. Huoneen ovien puuosissa ja joissakin rakenteissa ja esineissä näkyi palosta aiheutuneita palojälkiä. Palo ei juurikaan tuottanut nokea, eikä aiheuttanut huoneen rakenteiden tai seinien mustumista.

Kuva 3. Sekoitin kuvattuna sivulta palon jälkeen ja sekoitinhuoneen takaoven palojäljet.

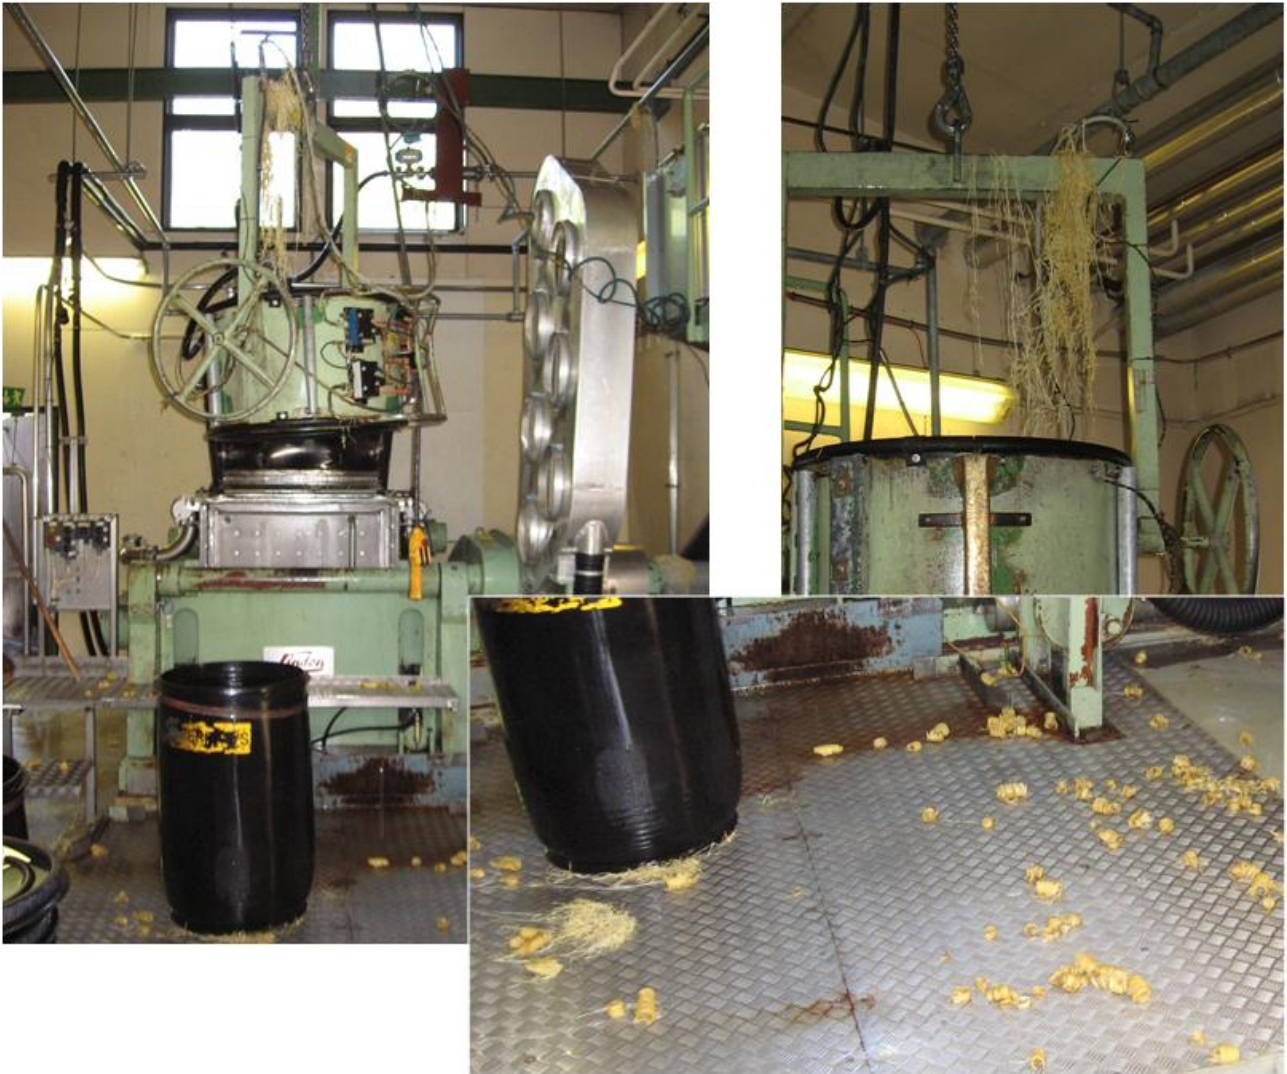
Kuva 4. Palamatonta kiertomateriaalia, vyyhteä ja vyyhden pätkiä sekoittimen edessä palon jälkeen.

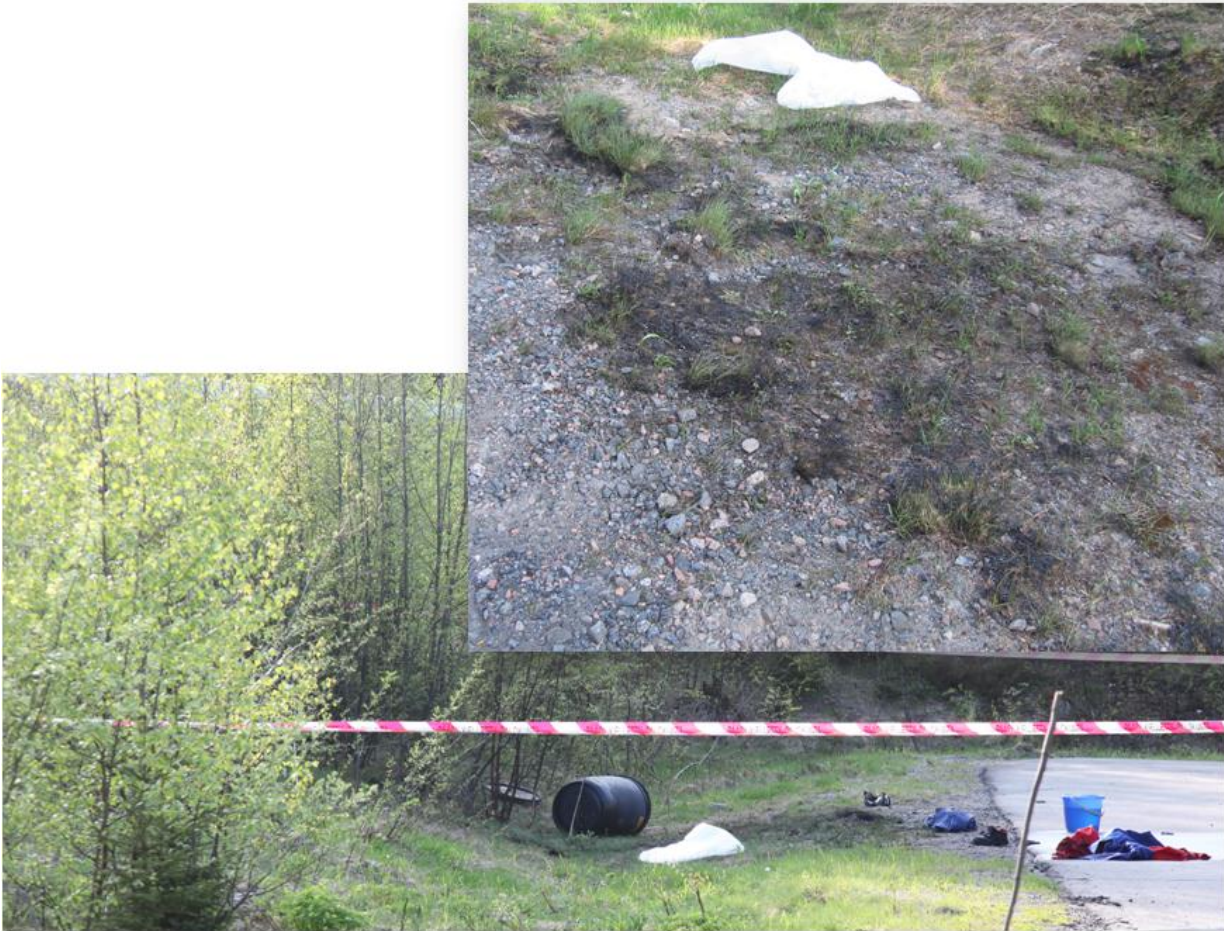
Palon aiheuttama voimakas lämpö poltti kasvustoa (pieniä puita) sekä sekoitinhuoneen etu- että takapuolella avointen ovien edessä. Rakennuksen etupuolella kasvustoa vahingoittanut lämpövaikutus ulottui noin 19 metrin etäisyydelle ja takapuolella noin 10 metrin etäisyydelle. Syntynyt lämpöaalto syytti myös pienen ruohikkopalon huoneen edustan nurmikolla noin 5 - 8 metrin etäisyydellä rakennuksesta, palo sammui itsestään.

Kuva 5. Palojälkiä rakennuksen ulkopuolella. Palon aiheuttamat kasvustovauriot ulottuivat rakennuksen etupuolella noin 19 metrein etäisyydelle ja takapuolella noin 10 metrin etäisyydelle.

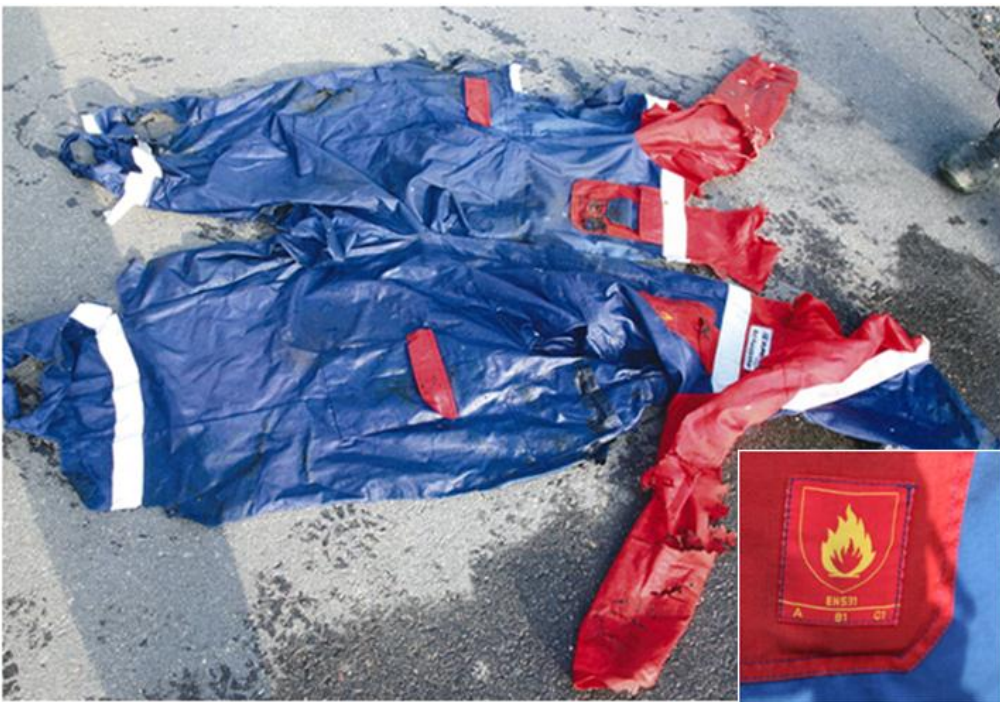
Vakavammin loukkaantunut seiso onnettomuushetkellä sekoittimen hoitotasolla. Hänen palosuojatut (EN 531 A, B1, C1) ja antistaattisesta materiaalista valmistetut haalarit (EN 1149-1) paloivat osittain, mikä kuvaa palon aiheuttaman lämpövaikutuksen voimakkuutta. Loukkaantuneen pahimmat vammat kohdistuivat alaraajoihin ja käsivarsiin.

Kuva 6. Työntekijän A käyttämät työhaalarit palon jälkeen

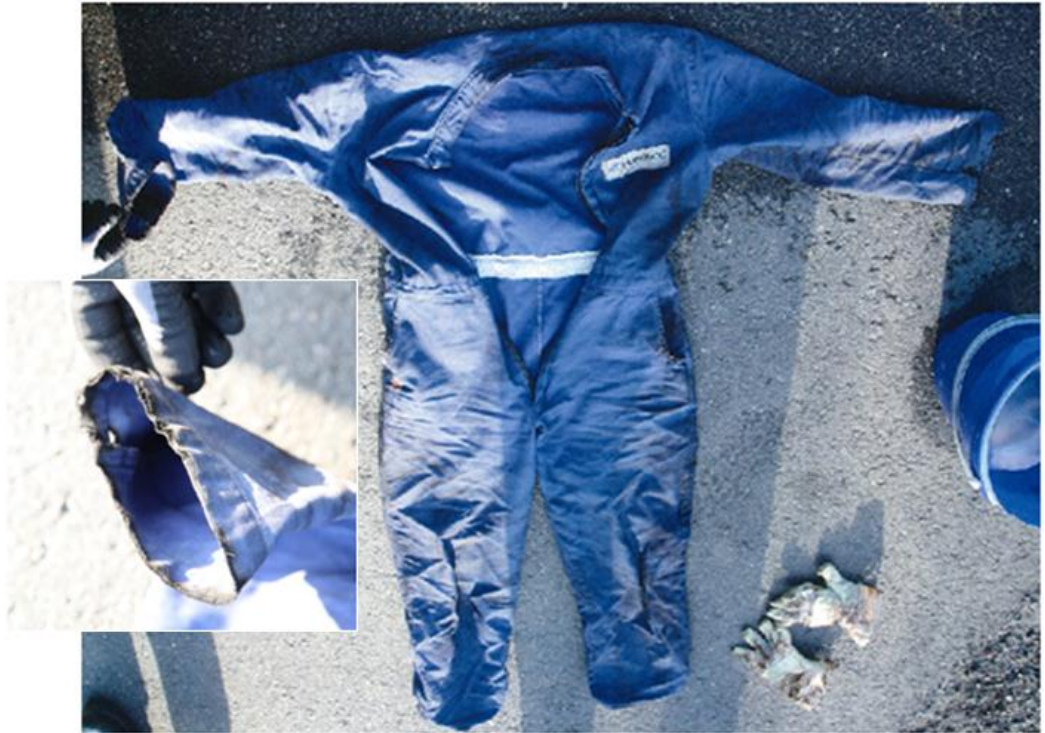
Myös lievemmin loukkaantuneen palosuojatuissa puuvillahaalareissa näkyivät selvät kuumuuden aiheuttamat palojäljet. Loukkaantuneen palovammat kohdistuivat päänsuudulle suojaamattomiin kohtiin ja käsiin, erityisesti avoimiin kohtiin ranteissa.

Kuva 7. Työntekijän B käyttämät työhaalarit palon jälkeen

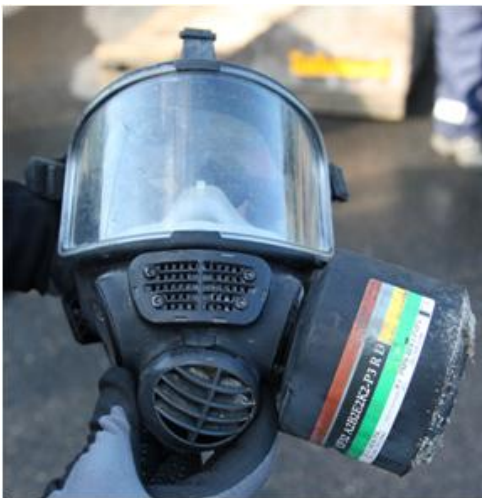
Loukkaantuneet käyttivät koko kasvot peittävää hengityksensuojainta, joten kasvot säästyivät vammoilta. Suodattimena oli käytössä tyyppi scott CF32 A2B2E2K2-P3 RD.

Kuva 8. Työntekijöiden käyttämä hengityksensuojain, kokonaamari, suodatintyyppi CF32 A2B2E2K2-P3 RD.
