# ONNETTOMUUSTUTKINTARAPORTTI

DNRO 2007/06/2012

## Talvivaara Sotkamo Oy:n tehdasalueella 15.3.2012 sattunut kuolemantapaus

Turvallisuus- ja kemikaalivirasto

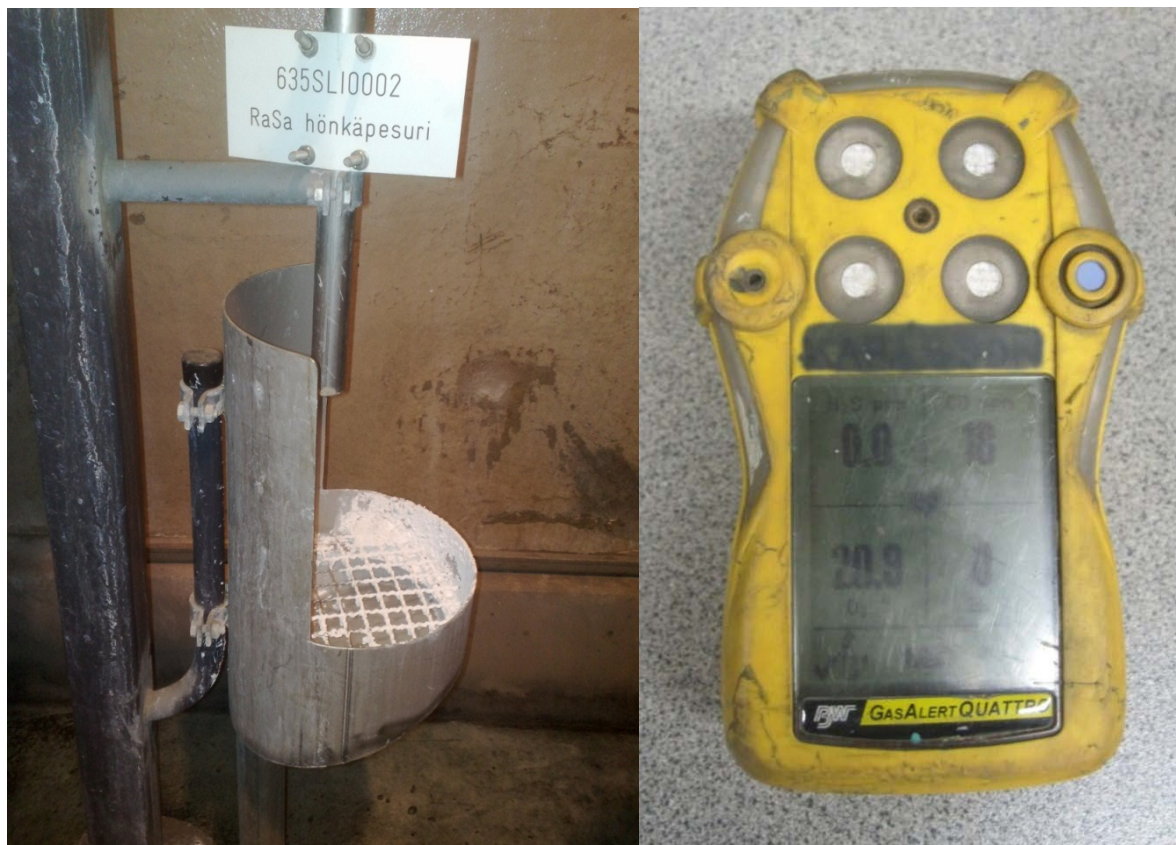
**Kuva 3.** Näytteenottopiste ja kannettava monikaasumittari.

Näytteenottajia oli ohjeistettu pitämään mukanaan kannettava monikaasumittari (kuva 3) yhtä työparia kohden sekä hengityssuojain. Monikaasumittari näyttää ilman happi-, rikkivety- ja häkäpitoisuudet sekä räjähdysvaarallisten kaasujen pitoisuudet ja hälyttää raja-arvojen ylityksistä äänellä, vilkkumalla ja värinällä. Rakennusten ovissa on maininta vaadittavasta suojavarustuksesta sisälle mentäessä. Ulkoalueella vaadittavista suojavarusteista ei ollut alueella varoitustauluja.

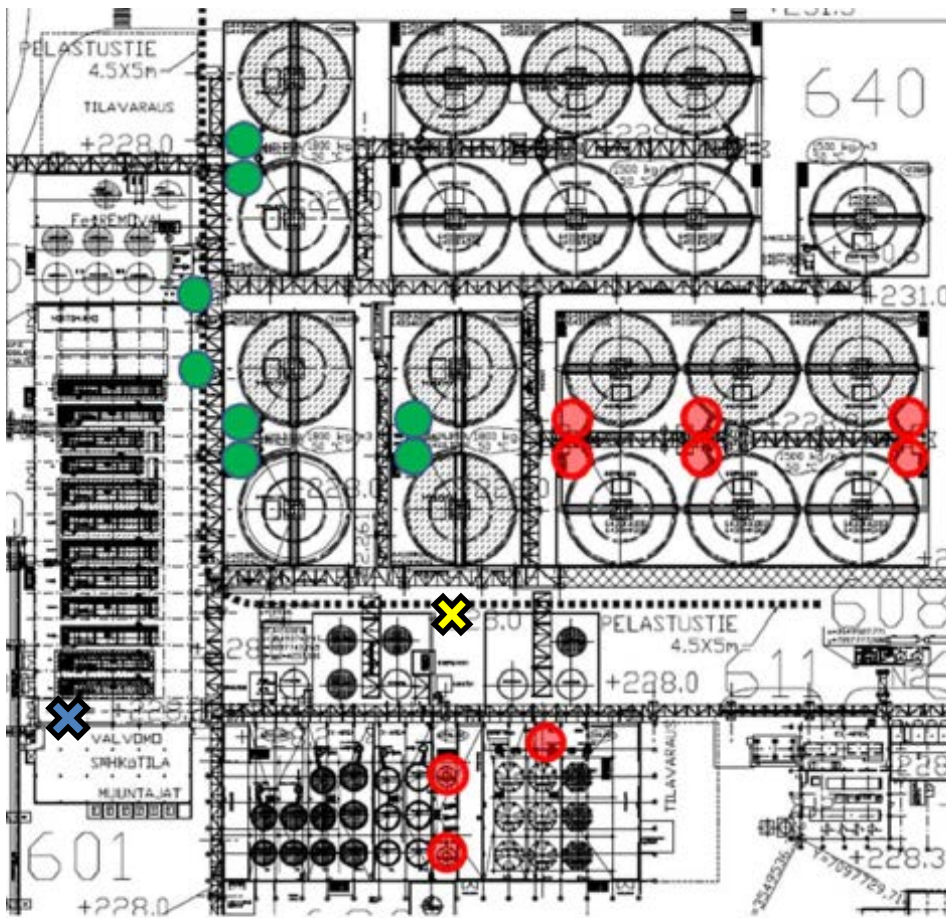
Onnettomuuden uhri ehti ottaa kierrokselta kahdeksan näytettä ennen onnettomuutta. Näytteenottopis-teitä olisi ollut 17. Näytteenottopisteet on merkitty kuvaan 4.

**Kuva 4.** Onnettomuuskierroksen näytteenottopisteet. Vihreällä merkityistä pisteistä ehdittiin ottaa näytteet ja punaisella merkityillä näytepaikoilla ei käyty. Kierroksen aloituspaikka on merkitty sinisellä ja uhrin löytöpaikka keltaisella rastilla.

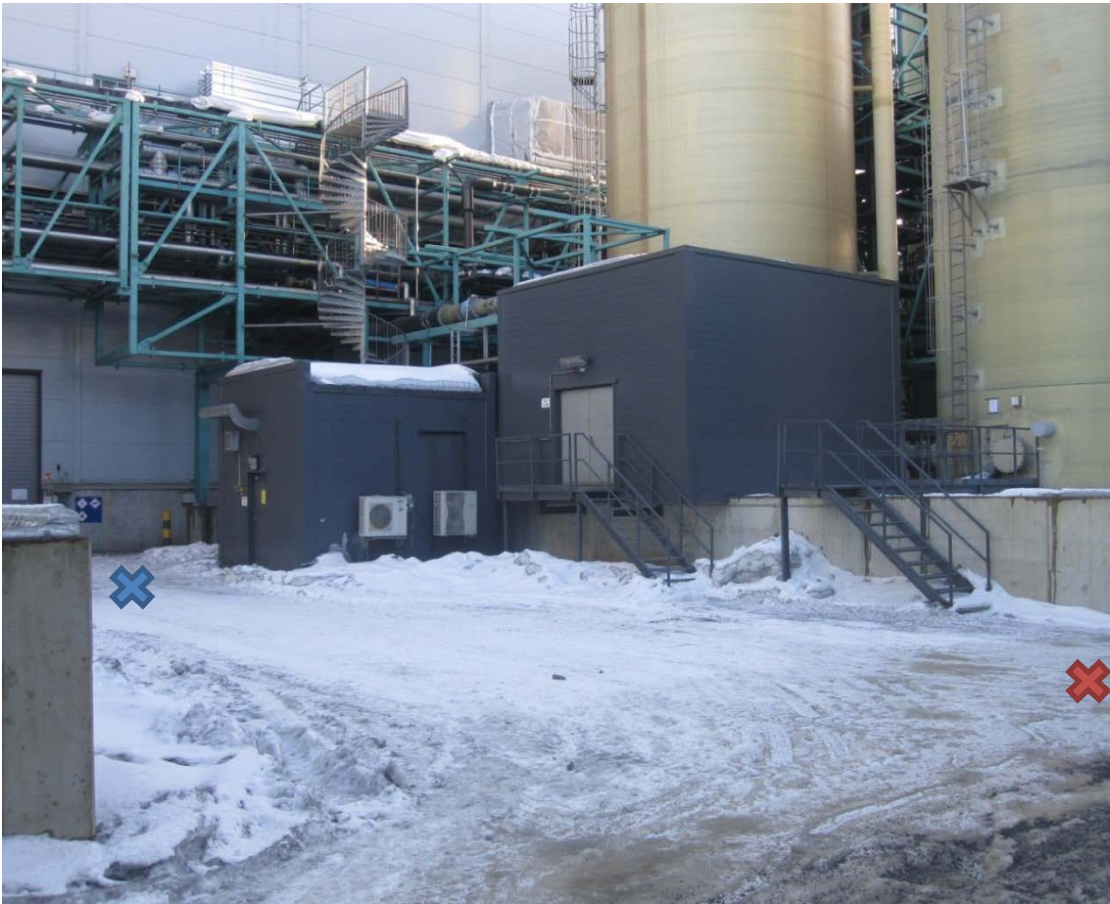
Uhri löydettiin reaktorirakennuksen varastosäiliöiden läheltä. Seuraavat näytteet olisi pitänyt ottaa reaktorirakennuksen sisältä. Näytekori löydettiin reaktorirakennuksen oven ulkopuolelta. Valvontakameroihin ei tallentunut kuvaa uhrin liikkeistä. Uhrilla oli löydettyäessä mukanaan puhelin, muttei pelastautumislaitetta eikä monikaasumittaria.

**Kuva 5.** Onnettomuuden uhrin löytöpaikka. Uhri löydettiin kuvan oikeassa reunassa näkyvältä alueelta (punainen rasti) ja hänen näytteenottokorinsa kuvan vasemmassa reunassa näkyvän reaktorihallin oven edestä (sininen rasti).

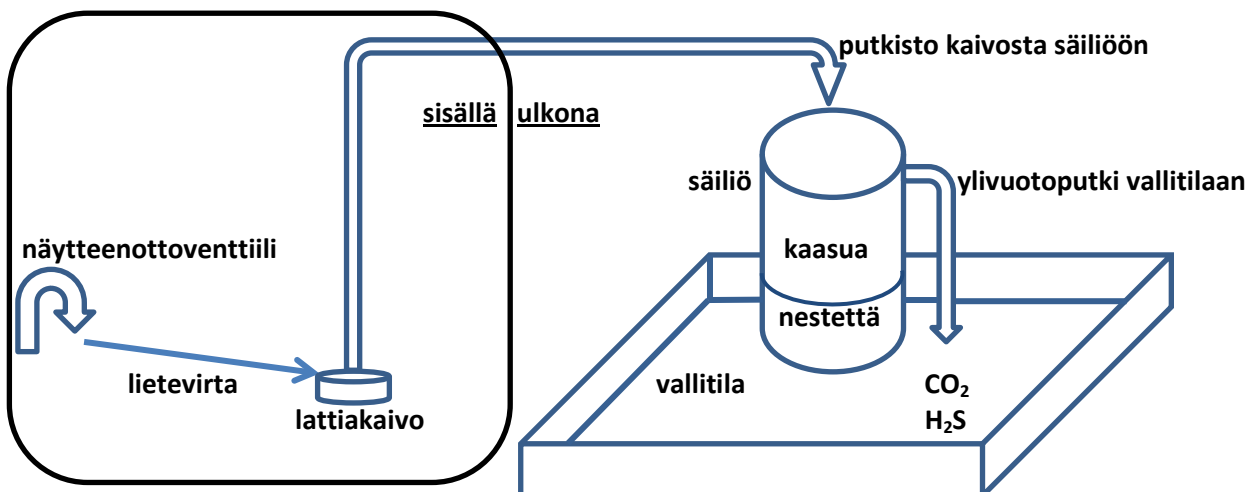
Esineutraloinnin 1-linjan varastosäiliöön lattiakaivosta pumpattu kalkkikiviliete aiheutti varastoitavan liuoksen kanssa reaktion, jossa muodostui hiilidioksidia. Hiilidioksidi lisäsi varastosäiliössä nestepinnan yläpuolisen kaasun määrää. Kaasun määrän lisääntyessä liuoksesta vapautunut rikkivetykaasu ja hiilidioksidi purkautuivat säiliön ylivuotoputken kautta vallitilaan. Tämä aiheutti vallitilaan ja sen ympäristöön tappavan rikkivetypitoisuuden. Pitoisuuden pysymisen korkeana mahdollisti alueella vallinnut poikkeuksellisen tyyni sää ja alueen suojainen sijainti. Esineutraloinnin varastosäiliön vallitila sijaitsee aivan onnettomuuspaikan vieressä ja vallitilan vierestä on kulku reaktorihalliin, josta uhri oli menossa ottamaan seuraavaa näytettä.

Kuva 6. Havainnekuva kalkkilietteen päätyemisestä esineutraloinnin varastosäiliöön.

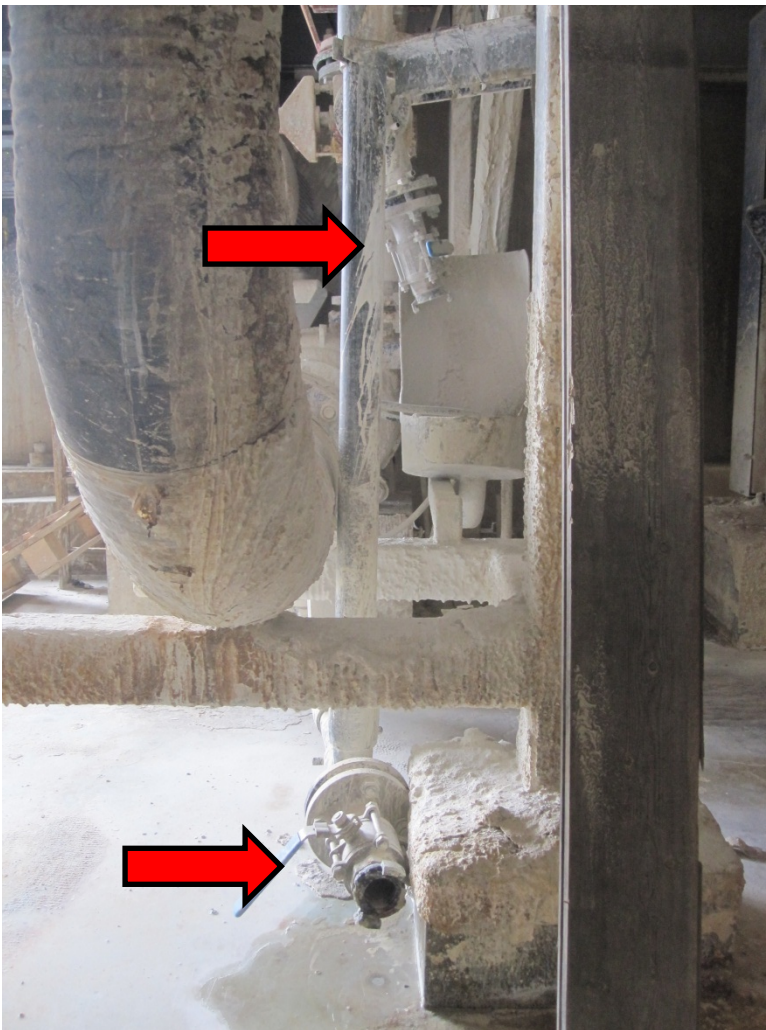
Kalkkikivilietesäiliöstä otetaan näyte muutamia kertoja kuukaudessa. 15.3 aamuvuorossa olleet kalkkilaitoksen työntekijät olivat ottaneet näytteen, mutta ilmeisesti näytteenottoventtiili oli jäänyt auki. Näytteenottopisteen vieressä, samassa putkilinjassa, on myös toinen venttiili joka on voinut jäädä auki (kuva 7). Kalkkikivisäiliöstä otetun näytteen kiintoainepitoisuus oli 940 g/l, kun ohjearvo ja muiden näytteenottokertojen tulokset olivat alle 800 g/l. Todennäköisesti näytteenottoputki oli ollut lähes tukossa näytettä otettaessa, eikä putkesta valunut liuosta auki jääneestä venttiilistä huolimatta. Putken tukos aukeni klo 7.25, jolloin hallin lattialle alkoi valua paineella kalkkikivilietettä. Prosessidatan mukaan paine putkilinjassa laskee tuona ajankohtana äkillisesti noin 256 kPa:sta 226 kPa:iin.

**Kuva 7.** Kalkkikivilietteen näytteenottopaikka, josta kalkkikiviliete pääsi lattialle. Kuvaan on merkitty venttiilit, joista ainakin toinen on jäänyt auki 15.3.2012.

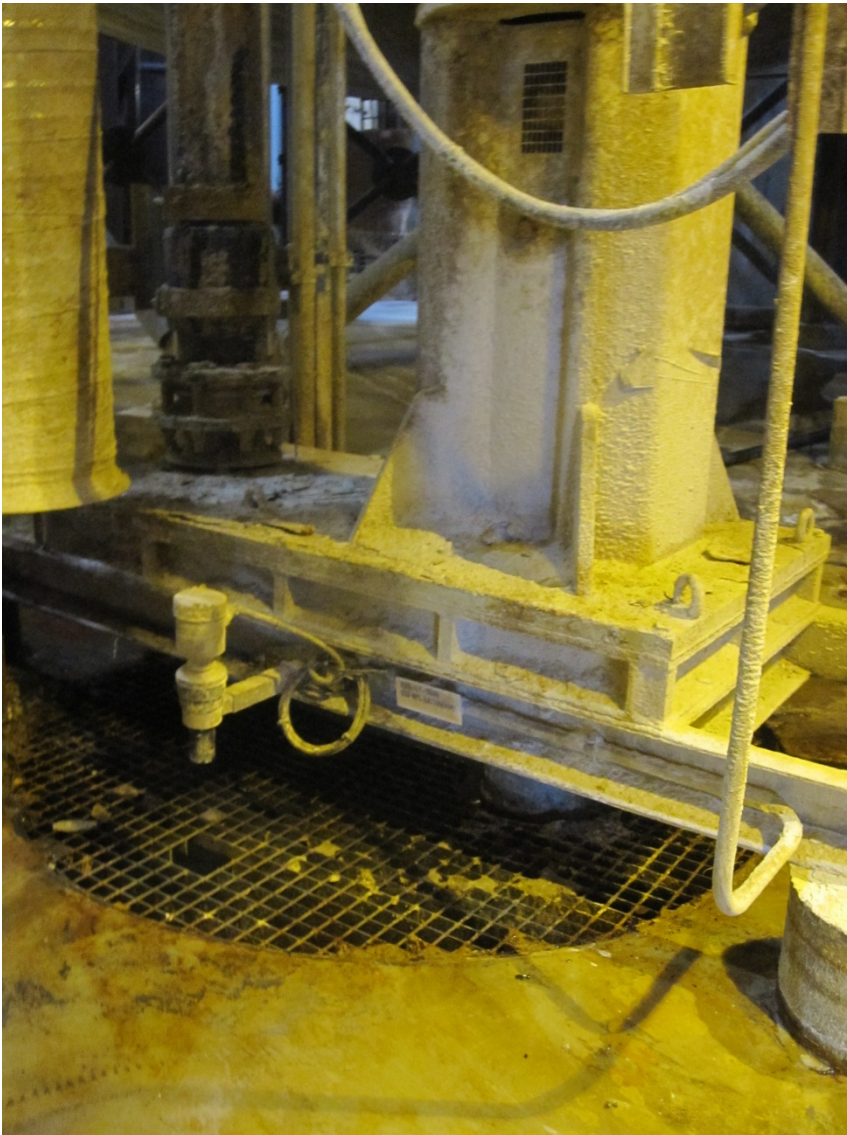
Auennesta näytteenottolinjasta liete valui hallin lattialle, josta lattiakaato ohjasi lietevirran keskellä hallia olleeseen lattiakaivoon (kuva 8). Lattiakaivoon valunut liete pumpattiin kaivon pinnannousuun reagoineella automaattitoimisella pumpulla esineutraloinnin 1-linjan varastosäiliöön. Normaalisti lattiakaivon pumppu tyhjentää kaivon kaksi kertaa tunnissa sinne valuneesta pumppujen tiivistevedestä. Pumppaustahti on kuitenkin kiihtynyt noin 26 kertaan tunnissa klo 7.30 - 13.00. Samanaikaisesti esineutralointireaktoreihin lopui kalkkilietteen syöttö, koska varastosäiliön pH oli noussut kalkkilietepumppauksen johdosta. Reaktoreissa ei syötön loputtua syntynyt hiilidioksidia, joten automaatiojärjestelmä pienensi hönkien imulinjojen virtausta reaktoreiden normaalin alipaineen ylläpitämiseksi. Ulkona olevan esineutraloinnin varastosäiliön kaasumuodostus oli erittäin voimakasta, kunnes avoinna ollut kalkkikivilietelinjan käsiventtiili suljettiin noin klo 13 aikaan. Purkautuneen kalkkikivilietteen määräksi Talvivaara Sotkamo Oy arvioi omassa tutkinnassaan noin 5 - 13 m<sup>3</sup>/h. Lattialla oli vielä 4.4.2012 havaittavissa lietetulvan aiheuttamat jäljet.

**Kuva 8.** Lattiakaivo, johon valunut kalkkikiviliete pumpattiin esineutraloinnin 1-linjan varastosäiliöön.

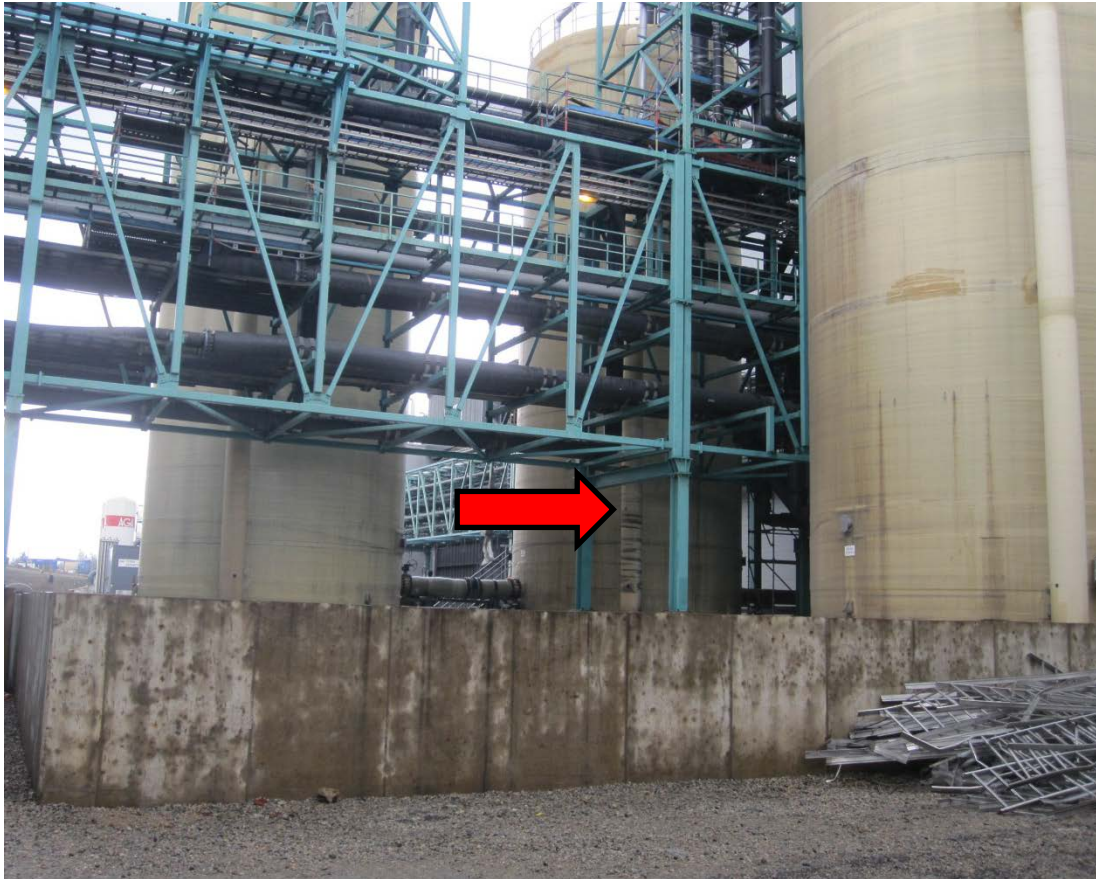
Talvivaaran työntekijä teki vallitilaan purkautuneesta kaasusta silminnäkijähavainnon onnettomuuden jälkeen. Työntekijä kertoi ylivuotoputkesta tulleen kaasun väreilleen vallitilan yllä. Kannettava monikaasumittari osoitti 0 - 290 ppm pitoisuuksien vaihdelleen hyvin lyhyellä välimatkalla.

**Kuva 9.** Kuvassa vasemmalla esineutraloinnin 2-linjan varastosäiliö, keskellä esineutraloinnin 1-linjan varastosäiliö ja oikealla loppuneutraloinnin varastosäiliö. Vallitilaan johtava ylivuotoputki, josta rikkivety pääsi vallitilaan, on merkitty nuolella. Vallitilan korkeus on noin 180 cm.

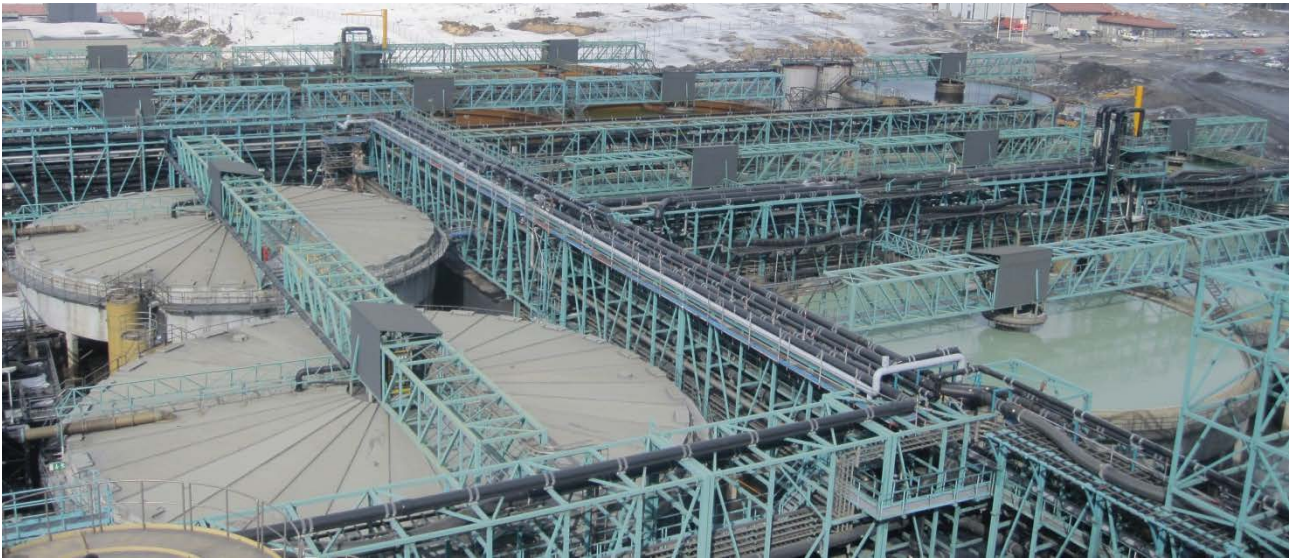
**Kuva 10.** Sakeuttimia. Osa sakeuttimista on katettu (kuvassa vasemmalla) ja yhdistetty hönkien keräilyyn ja osa on avoimia (kuvassa oikealla).

Toiminnan suunnitteluvaiheessa on prosessiturvallisuusriskien kartoittamiseksi tehty HAZOP-analyysseja. Kaikkia sakeuttimia ei alun perin ole katettu, ja varastosäiliöt eivät kuuluneet hönkien keräilyyn piiriin. Rikkivedyn vapautumista liuksesta ei ole alkuperäisissä riskien arvioinneissa todettu merkittäväksi riskiksi. Varastosäiliöitä on yhdistetty hönkien keruujärjestelmään vaiheittain. Kevättalveen 2012 asti oli oletettu, ettei rikkivetyä vapaudu merkittävästi esimerkiksi nikkeli-koboltin varastosäiliöissä olevasta liuksesta. Myöskään kalkkikivilietteen joutumista esineutraloinnin varastosäiliöön lattiakaivosta ei ole tarkasteltu riskin arvioinneissa. Kalkkikivilietteen ja pelssiliuksen reaktio toteutetaan hallitusti esineutraloinnin reaktoreissa, joten reaktio oli tunnettu. Kuitenkaan prosessisuunnittelussa ei ole huomioitu, että kalkkikivilietettä voi päätyä lattiakaivon kautta ennen reaktoreita olevaan varastosäiliöön, josta hönkien keruuta ei ole järjestetty yhtä tehokkaasti kuin reaktoreista.

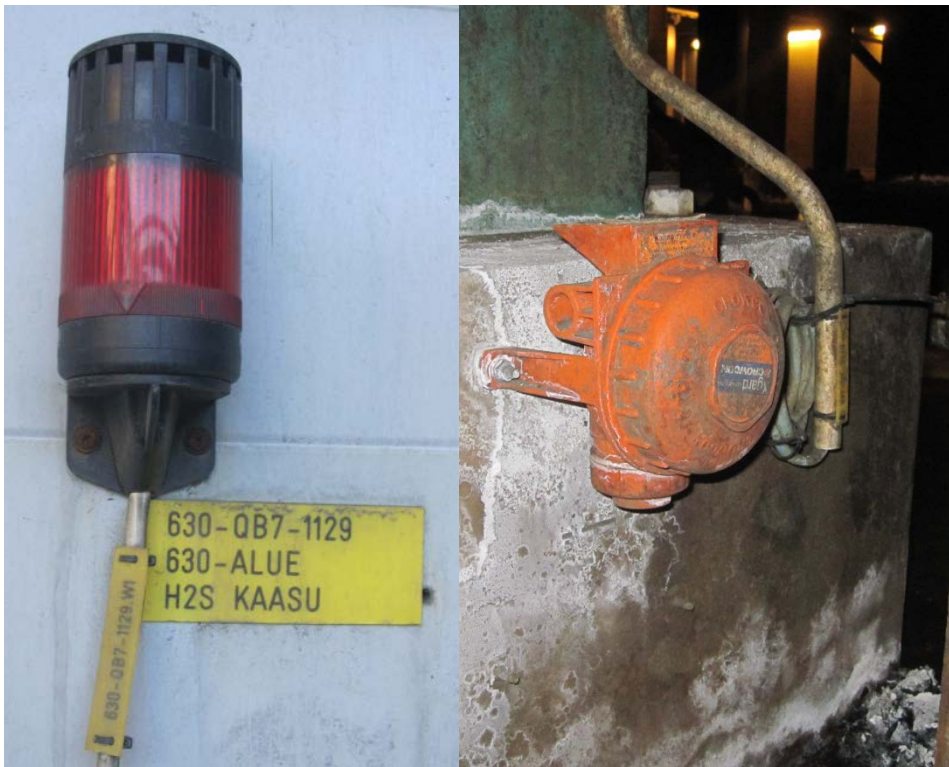
Toinen kaasupitoisuuden mittaustapa on kiinteät rikkivety- ja hiilidioksiditunnistimet (kuva 11), joita on asennettu pääasiassa sisätiloihin, vaikka työntekijöiden havaintojen mukaan suurimmat pitoisuudet esiintyvät yleensä ulkona. Ulkona rikkivetytunnistimia on ainoastaan rikkivetykehittimien alueella.

**Kuva 11.** Kiinteän rikkivetytunnistimen hälytyslaite (vasemmalla) ja mittauslaite (oikealla).

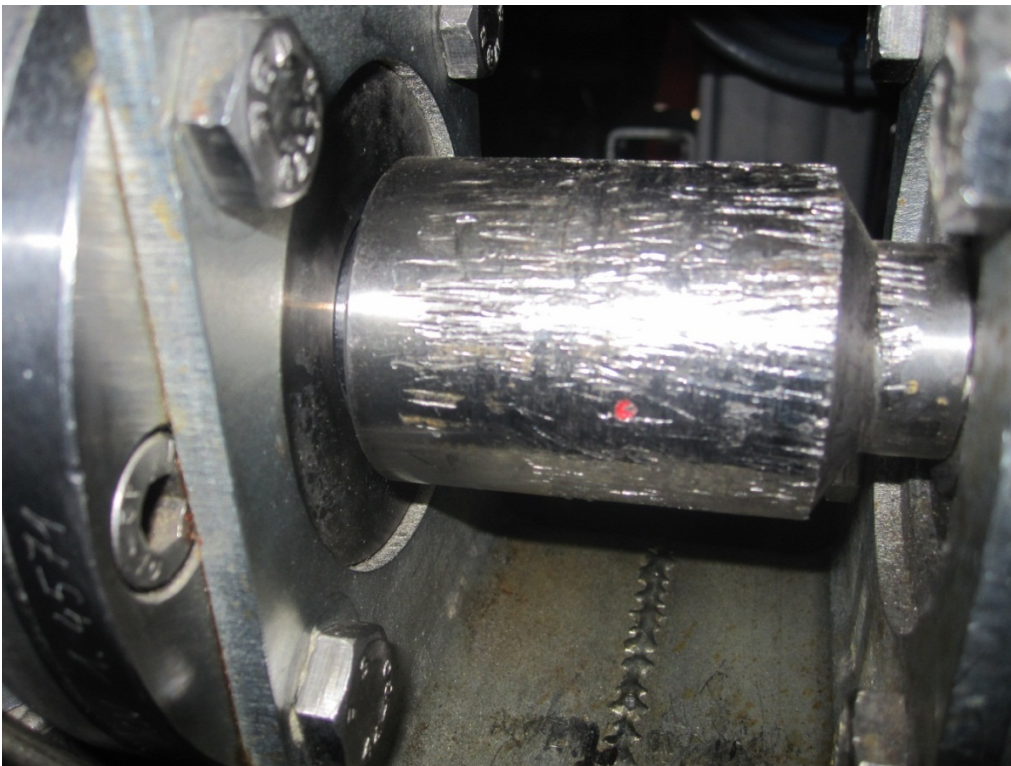
Prosessin hallintaa onnettomuutta edeltäneinä kuukausina vaikeutti oleellisesti eräiden laitteiden heikko kunto. Erityisesti rikkivetymittausten ja säätöventtiilien toimimattomuus hankaloitti rikkivedyn syöttömäärän ja siten myös syötettävän ylimäärän arviointia. Tästä johtuen rikkivetyä on saatettu syöttää prosessiin välillä huomattavasti ylimäärin. Säätöventtiileitä jouduttiin säätämään paikallisesti käsin, koska ne eivät toimineet automaattiohjauksella. Säädot tehtiin putkipihdeillä kuvan 14 mukaisista kohdista. Syynä venttiilien ja virtausmittausten toimimattomuuteen pidettiin niihin kertyvää rikkiä. Uutta venttiilityyppiä alettiin selvittää ongelmien ilmettyä, mutta toistaiseksi turvaudutaan venttiilien huolloilla niiden toimintakunnon ylläpitoon. Ylimääräisiä huoltoseisokkeja pyritään välttämään ja ajoittamaan huollot tuotannon kannalta sopiviin väleihin.

**Kuva 14.** Automaattiventtiileitä jouduttiin säätämään käsin niiden jumiutumisen vuoksi.
