# Ilotulitevarastolla sattunut räjähdysmäinen tulipalo

Onnettomuustutkintaraportti

**Onnettomuustutkintaraportti**  
**dnro Tukes 13514/00.05.12/2025**

Aki Ijäs, Sanna Pietikäinen, Jonas Sjelvgren

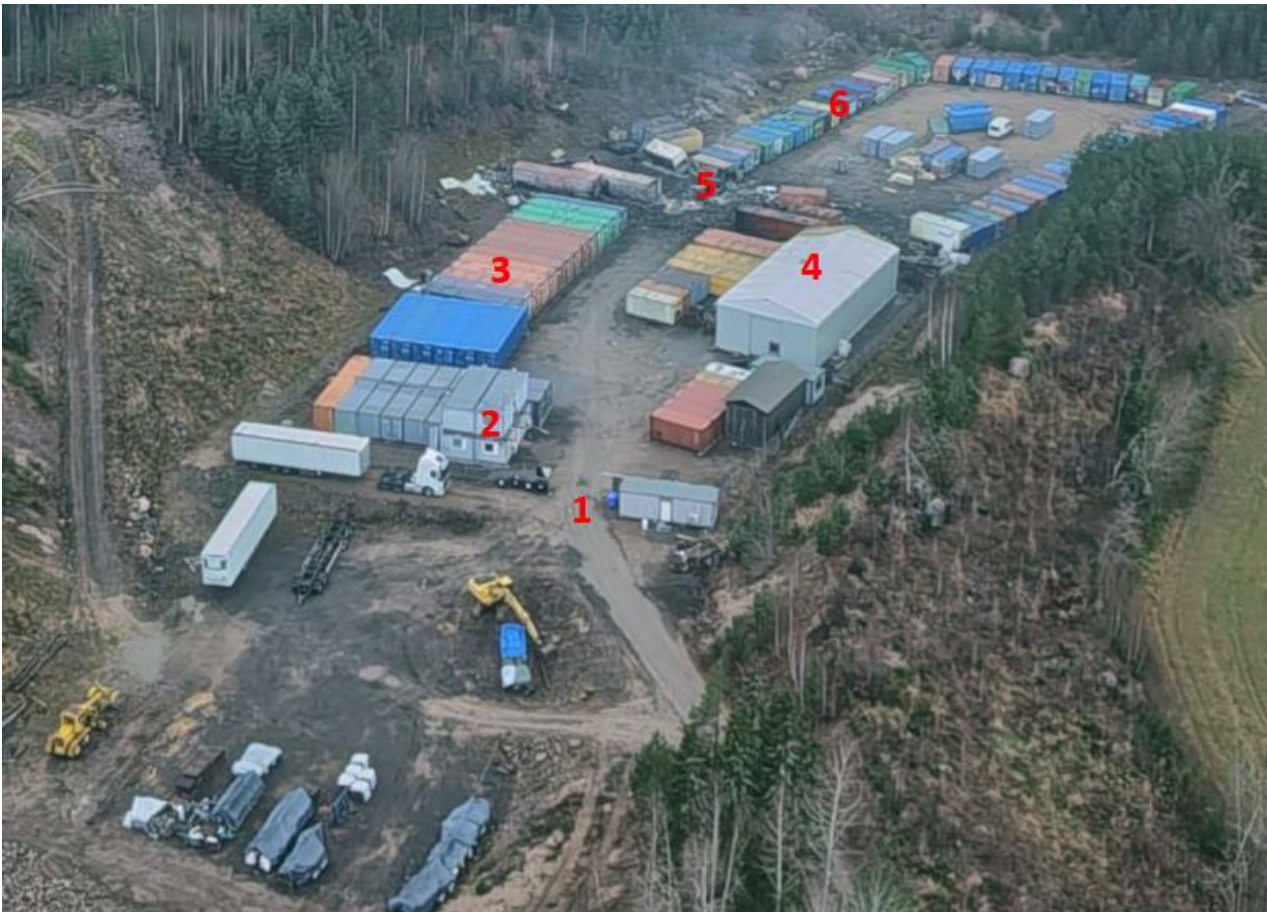
Kuva 1. Varastoalueen yleiskuva. (Poliisin kuva)

Kuvassa 1 on numeroituna seuraavat kohteet:

1. Varastoalueen portti

2. Pakkaamo ja sosiaalitilat
3. 40 jalan varastokontit
4. Kalustohalli
5. Onnettomuusalue
6. 20 jalan varastokontit

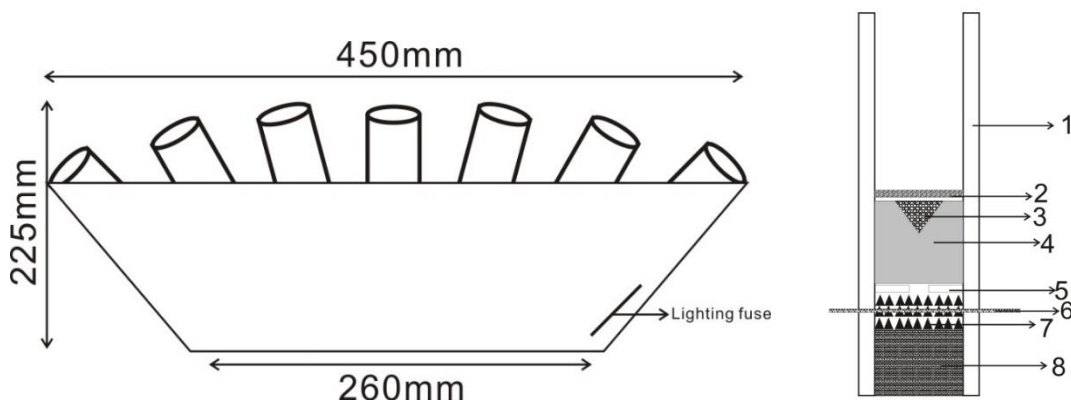
Kuvat 2 (vasen) ja 3 (oikea). Patarivi ja yksittäisen ammusputken rakenne.

Onnettomuustapahtuma alkoi todennäköisesti kappaleessa 2.3.1 tarkemmin esitellyn patarivi-ilotulitteen syttymisestä. Tätä puoltaa se, että työntekijä kuuli patariviin koskiessaan ensimmäisenä patariville tunnusomaisen rätisevän ääniefektin. Varaston videovalvontatallenteen perusteella ensimmäisen uloslentäneen tuotteen efekti on myös samanlainen kuin kyseisellä patarivillä.

Tutkinnassa ei selvinnyt varmaa syytä syttymiselle, mutta tutkintaryhmä pitää todennäköisenä, että patarivin tai samassa laatikossa kuljetettujen tähtipommien vaurioituminen on mahdollistanut pyroteknisen seoksen varisemisen laatikkoon tai tuotteiden herkistymisen muulla tavoin. Herkästi syttyvä seos on voinut syttyä pienestä energiamäärästä, kuten staattisen sähkön aiheuttamasta kipinästä tai mekaanisesta hankauksesta, joka on aiheuttanut paikallista lämmön muodostumista.

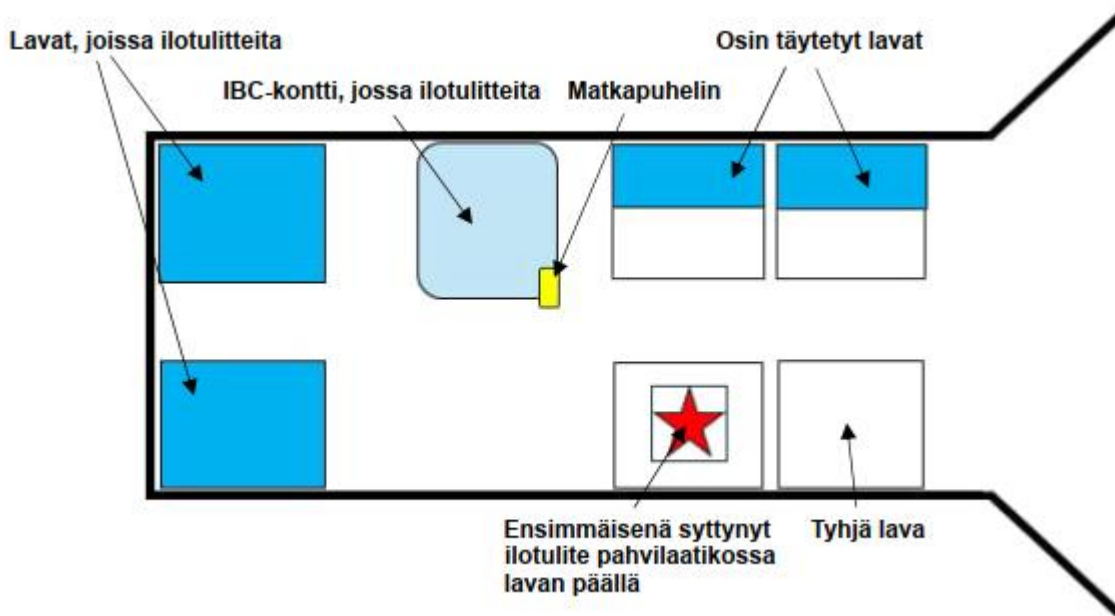
Kuva 6. Ensimmäisenä palaneen varastokontin yksinkertaistettu layout-kuva.

Työntekijä nosti noin klo 19.19 aiemmin avattua ilotulitelatikkaa ammattilaistuatekontissa ja tunnisti sen painosta ja tuotteiden liikkumisesta laatikon sisällä, että laatikko oli vajaa. Lisäksi hän muisti, että oli itse avannut kyseisen laatikon jo aiemmin ja halusi tarkistaa laatikon sisällön. Työntekijä avasi teipillä suljetun laatikon käyttämättä mitään työkaluja. Työntekijä laittoi kätensä laatikkoon ja patariviin koskiessaan hän kuuli kovaa rätinää. Työntekijä kertoi tunnistaneensa rätinän patarivin efektiksi.

Hän pudotti laatikon, joka jäi varastokontin sisälle ja juoksi ulos kontista. Juostessaan hän huusi toista paikalla ollutta työntekijää, joka rakensi hyllyjä viereiseen konttiin. Inventaariota tehneen työntekijän matkapuhelin jäi sisälle konttiin. Hän oli käyttänyt sitä valonlähteenä otsalampun akun loputtua. Työntekijät tapasivat toisensa pihalla ja soittivat hätäkeskukseen hyllyjä rakentaneen työntekijän matkapuhelimella. Samalla he juoksivat varastoalueen pääportin kautta sovituille kokoontumispaikalle.

Ensimmäisenä syttyneen patarivin yksi palava efekti lensi kontista ulos ja muut kuusi efektiä kontin sisäpuolelle. Palo levisi muutamassa sekunnissa koko kontin räjähdysmäiseksi ilotulitepaloksi, josta ilotuliteheitteitä lensi ulos varastoalueelle. Osa ilotuliteheitteistä lensi kohti muita avoimia ilotulitekontteja sekä trukin piikeillä olleella lavalla kontteihin siirtoa odottaneita ilotulitepakkauksia, jolloin onnettomuus pääsi edelleen leviämään. Tarkemmin onnettomuuden leviämistä eri kontteihin ja onnettomuuden vaikutuksia on käsitelty kappaleessa 3.4.

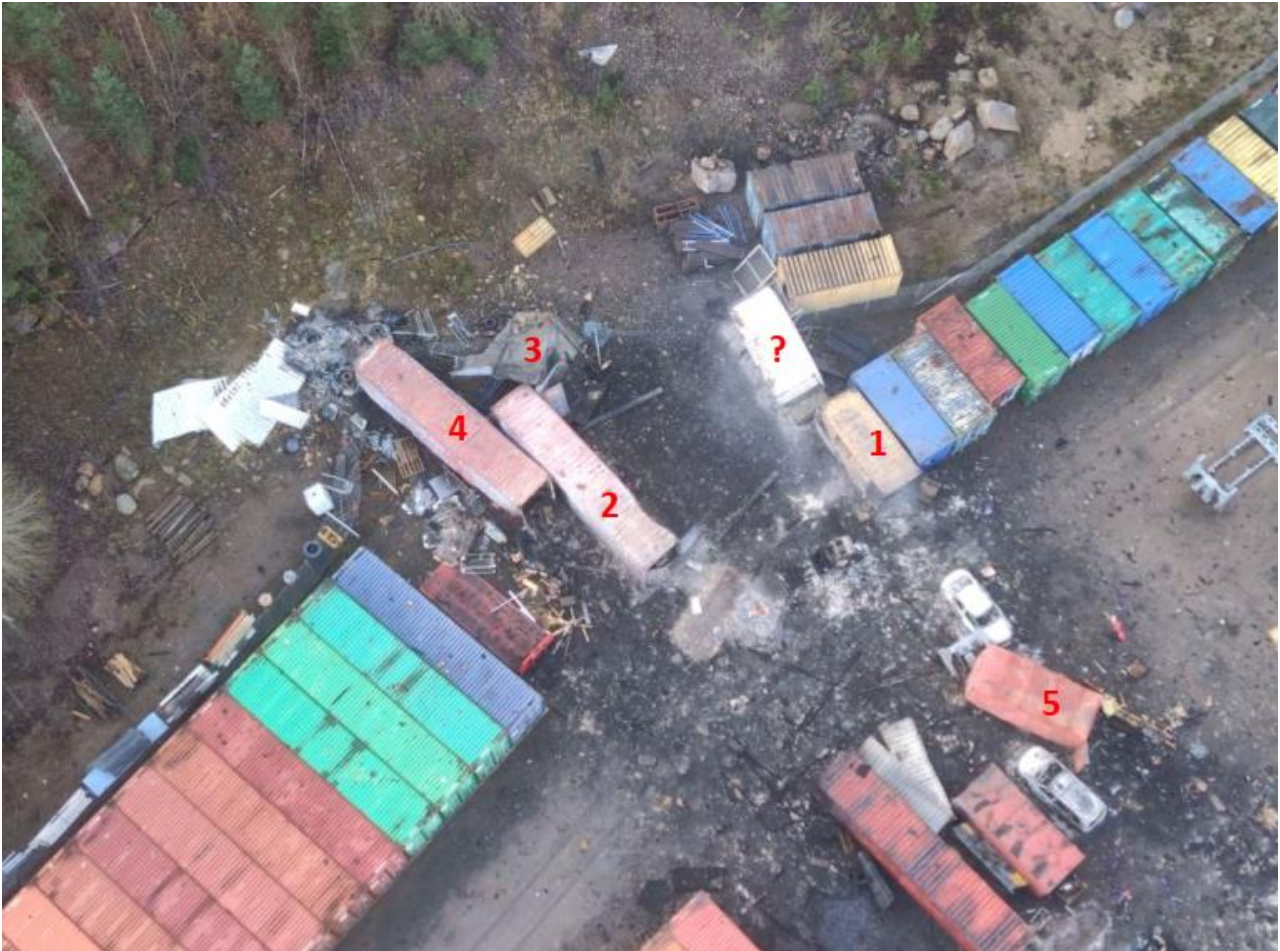
Kuva 7. Onnettomuuskontit. (Poliisin kuva)

Onnettomuudessa palaneiden konttien kuvaan 6 merkitty arvioitu palamisjärjestys ja syttymisaika:

1 klo 19:19:07

2 klo 19:20:22

3 klo 19:38:06

4 klo 19:48:07

5 klo 20:31:28

Kysymysmerkillä merkitty kontti sisälsi vain hyvin pienen määrän ilotulitteita ja sen syttymisaikaa ei videoiden tai Pyrokratia Oy:n arvioiden perusteella voitu päätellä.

Ilotulitteiden lisäksi onnettomuudessa paloivat kuvassa 7 kontin numero 5 ylä- ja alapuolella näkyvät onnettomuuspaikalla olleiden henkilöiden henkilöautot, kontin numero 1 lähellä ollut trukki sekä kalustohallin lähellä ollut kuorma-auto. Konttien edustalla trukin piikeillä olleet ilotulitepakkaukset paloivat myös tulipalossa.

Poliisin lämpökamerakuvien ja paikatutkinnan perusteella kuvassa 7 numerolla 5 merkityn kontin syttymiseen vaikuttivat keskeisesti kontin viereen pysäköidyt henkilöautot, joiden pitkään jatkunut palo sai kontin 5 ilotulitteet syttymään, vaikka kontin ovet olivat kiinni. Kontti 5 oli konteista vanhimpia ja eristetty palo-ominaisuuksiltaan kivivillaa heikommalla lasivillalla, millä myös oli todennäköisesti vaikutusta onnettomuuden leviämislle tähän konttiin.

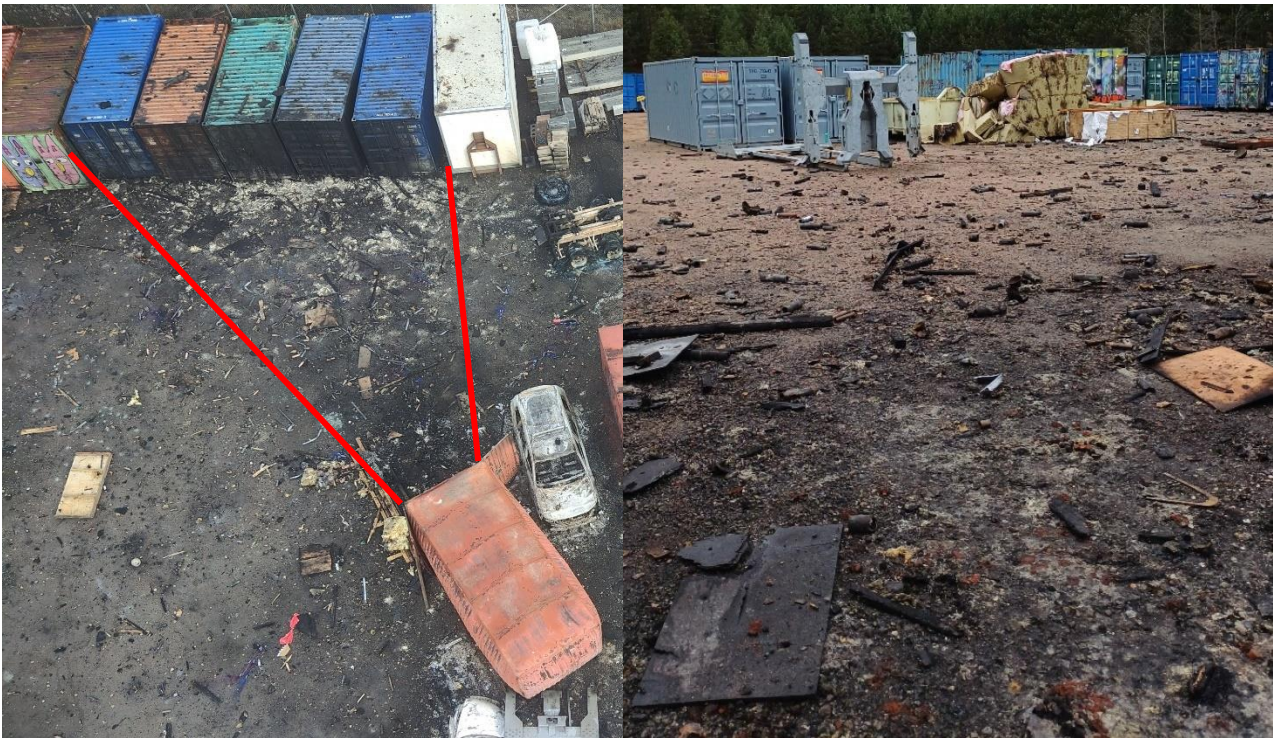
Merkittävin lämpösäteilyvaikutus ulottui konttien palon aikana kontin suuaukon suunnassa noin 20 – 30 metrin etäisyydelle aiheuttaen mm. konttien pintamateriaalien, puulavojen ja eristepakkausten tummumista.

Kuva 8 (vasen). Heite- ja lämpösäteilyvaikutukset olivat suurimmat oviaukon suunnassa. (Poliisin kuva)

Kuva 9 (oikea). Konttien ja ilotulitteiden heitteitä onnettomuuspaikalla. Taustalla tummuneita kivivillapakkauksia.

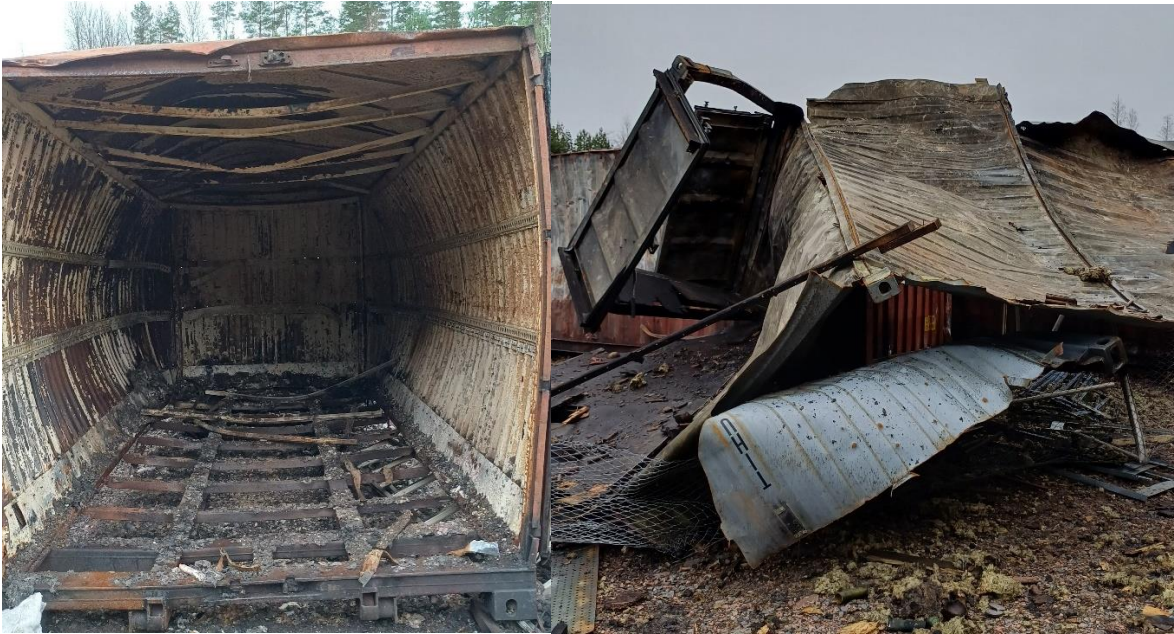
Kuvassa 7 numerolla 3 merkitty kontti repesi kokonaan, vaikka sen ovet olivat toiselta puolen auki onnettomuuden alkaessa. Kontissa olleiden ilotulitteiden määrän (hieman alle 1500 kg) ja laadun (suuria tähtipommeja) vuoksi palonopeus kiihtyi kontissa muita kontteja suuremmaksi. Kontin numero 3 alle ei kuitenkaan muodostunut kraateria, eikä paineaalto rikkonut esimerkiksi noin 20-30 metrin päässä olleen trukin ikkunoita tai sen takana olleen pressuhallin rakenteita. Kontin numero 3 vieressä olleen kontin numero 2 seinään muodostui lommahdusjälki ja kysymysmerkillä merkitty kontti kaatui kyljelleen kontin numero 3 räjähdysten yhteydessä. Noin 60 metrin päässä olleen valvontakameran videotallenteessa näkyy pieni kameran ja toimistokontin heilahdus kontin numero 3 räjähdys hetkellä. Tuolle etäisyydelle painevaikutus on kuitenkin jäänyt pieneksi, eikä vaurioita rakenteisiin tai ikkunalaseihin ole syntynyt. Vaikutusten perusteella kyseessä vaikuttaa tässäkin tapauksessa olleen deflagraatio. Tapahtuma on voinut olla lähellä muodostua detonaatioksi (DDT-ilmio, Deflagration to detonation transition).

Kuva 10 (vasen). Suurin osa konteista säilytti muotonsa tai pullistui sisäisen paineen vaikutuksesta.

Kuva 11 (oikea). Yksi konteista repeytyi onnettomuudessa.

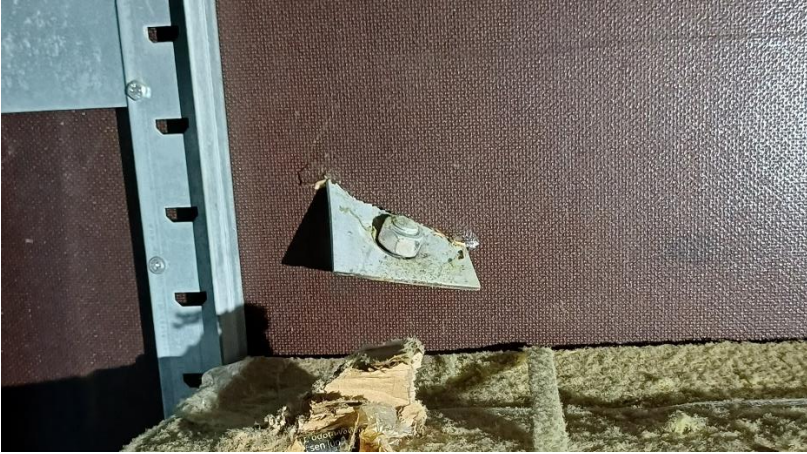
Yhden onnettomuudessa palamattoman kontin takaseinään oli lentänyt palaneesta kontista noin 10 cm x 10 cm kokoinen metallilevy, joka oli lävistänyt kontin oven. Heitteen liike-energia on ollut erittäin suuri, koska se on lävistänyt merikontin metallioven, eristeen ja oven vanerin ja uponnut kiinni takaseinän vaneriin.

Kuva 12. Kontin oven läpäissyt ja takaseinän vaneriin uponnut metallikappale.
