Pahtavuoman entisen kaivoksen jälkihoitotyöt, Kittilä
Pöytäkirja töiden katselmuksesta ja loppukokouksesta

**Pahtavuoman sivukivikasan kalkkikivipeitto,
laadunvarmistus**

17.11.2016
Viite 101003967-001
Sivu 1 (6)
Raportin laatija: Päivi Picken

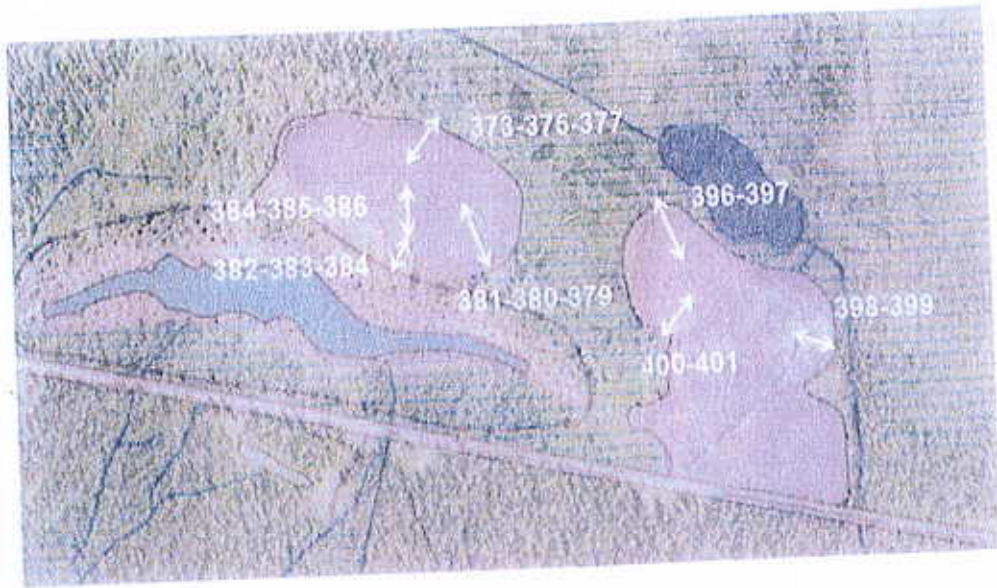
Luiskaus mitattiin neljästä linjasta, joiden silmämääräisesti arvioitiin edustavan eri kaltevuuksia, mukaan lukien ääripäät (Taulukko 1, Kuva 1, Kuva 2, Kuva 3). Luiskaus laskettiin linjan keskimääräisenä alenemana. Kaikki mitatut linjat olivat kaltevuudeltaan keskimäärin loivempia kuin 1:3

Kuva 1. Luiskauksen tarkistuslinjat (kartta/ortokuva MML)

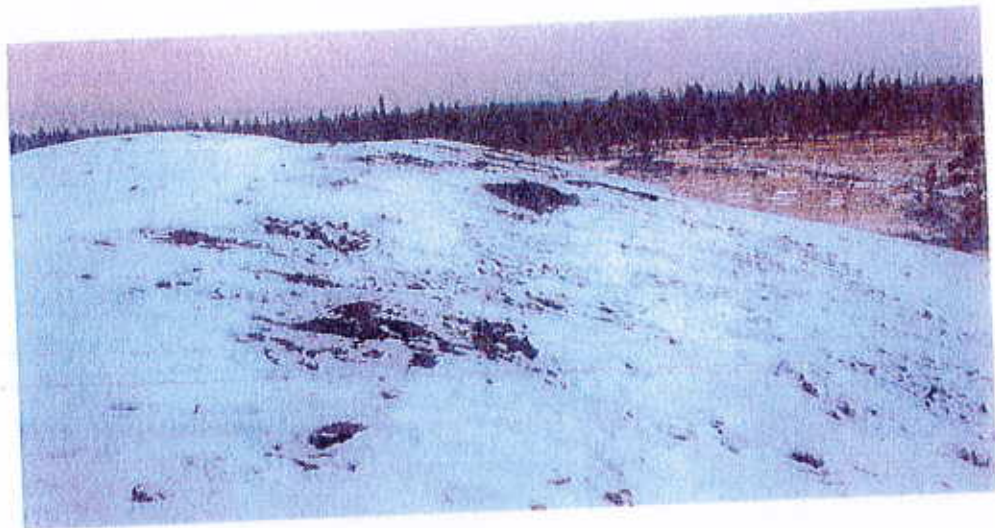
Kuva 2. C-kasan pohjoisrinne 1.11.2016.

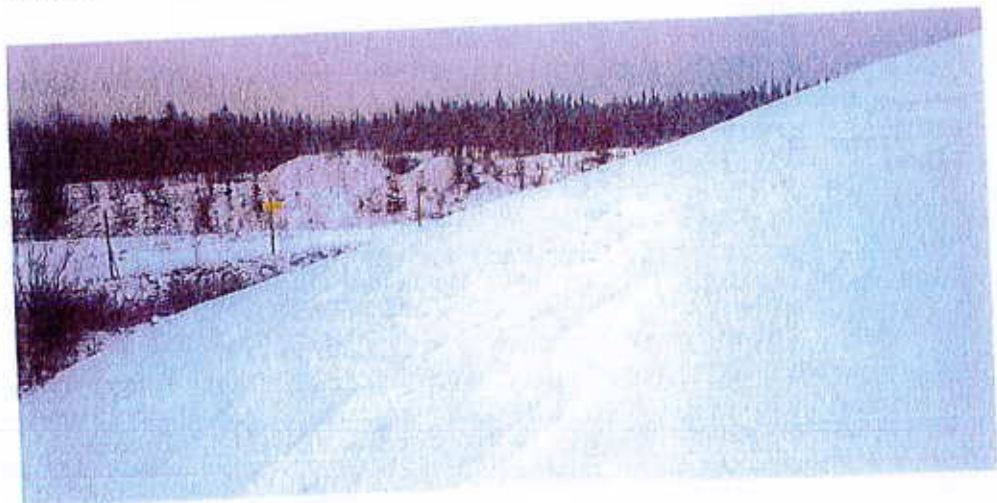
Kuva 3. D-kasan etelärinne 1.11. 2016.

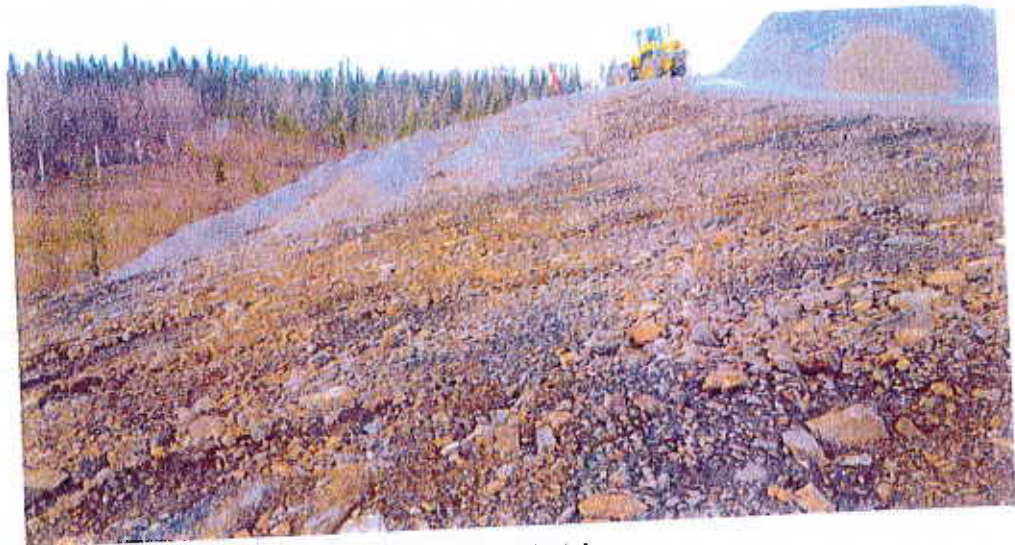
Alustan tasoitus tarkastettiin 5.10.2016 silmämääräisesti ja tasoituksen katsottiin edustavan asianmukaista konetyötarkkuutta ja siten mahdollistavan peittokerroksen tasaisen levittämisen. Hienoaines täytti kivivälit kattavasti. (Kuva 4)

Kuva 4. Alustan tasoitus 5.11.2016, yleisvaikutelma.

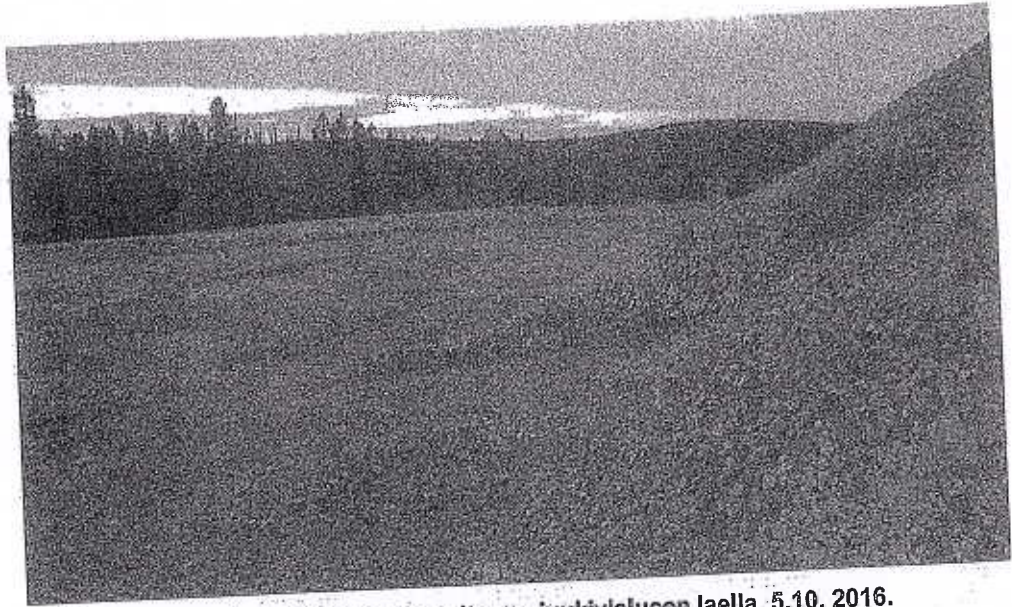
Aloituskatselmuksessa on hyväksytty alkuperäisestä suunnitelmasta poikkeava raekoko (<50 mm). Tarkastuksessa 5.11. arvioitiin materiaalin pääosan edustavan alle 50 mm raetta ja alle 10 mm rakeiden osuuden olevan korkea (Kuva 5, Kuva 6). Seulonta-analyysiä ei ole käytettävissä.

Kuva 5. Peittomateriaalia välivarastoituna sivukivialueen laella, 5.10. 2016.

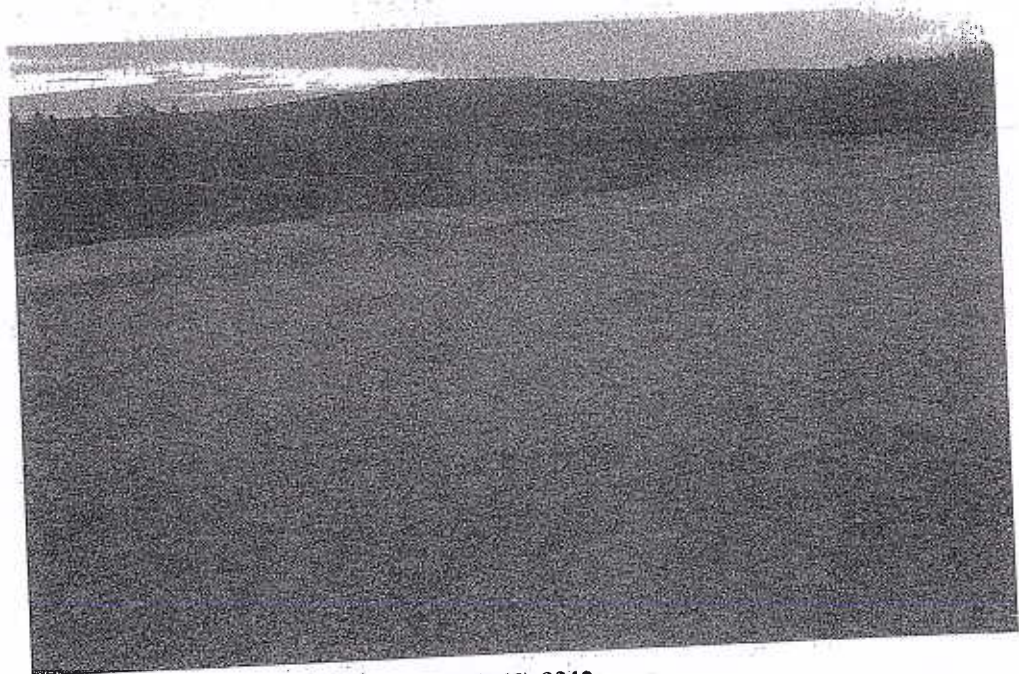
Kalkkikivimateriaalissa katsotaan olevan huomattava määrä reaktiivista pinta-alaa ja mahdollistavan tasaisesti levitetynä kohtuullisen tiiviiden (Kuva 6). Tiiviydelle ei ole

Kuva 6. Peitettyä sivukivialueen osaa 5.10. 2016.

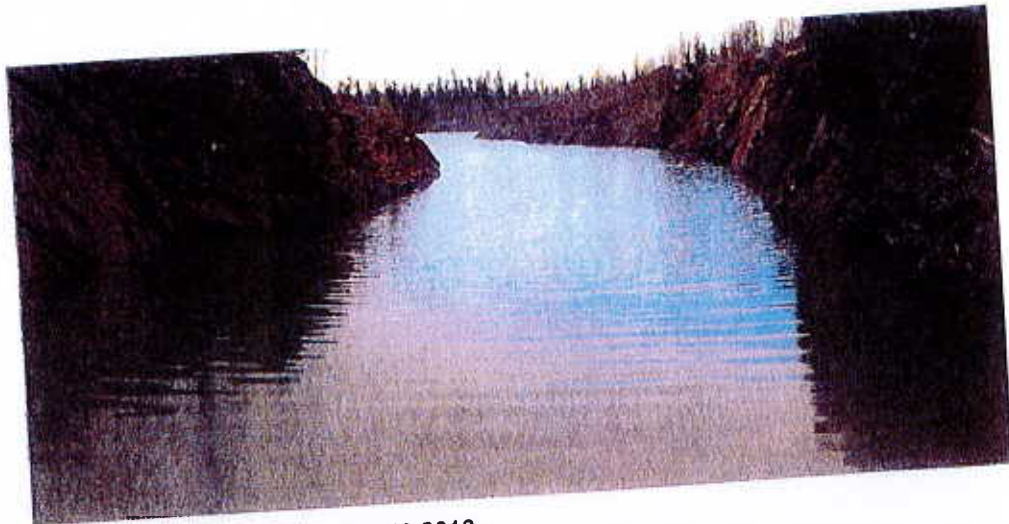
Kuva 7. Louhoksen ramppi 5.10.2016.

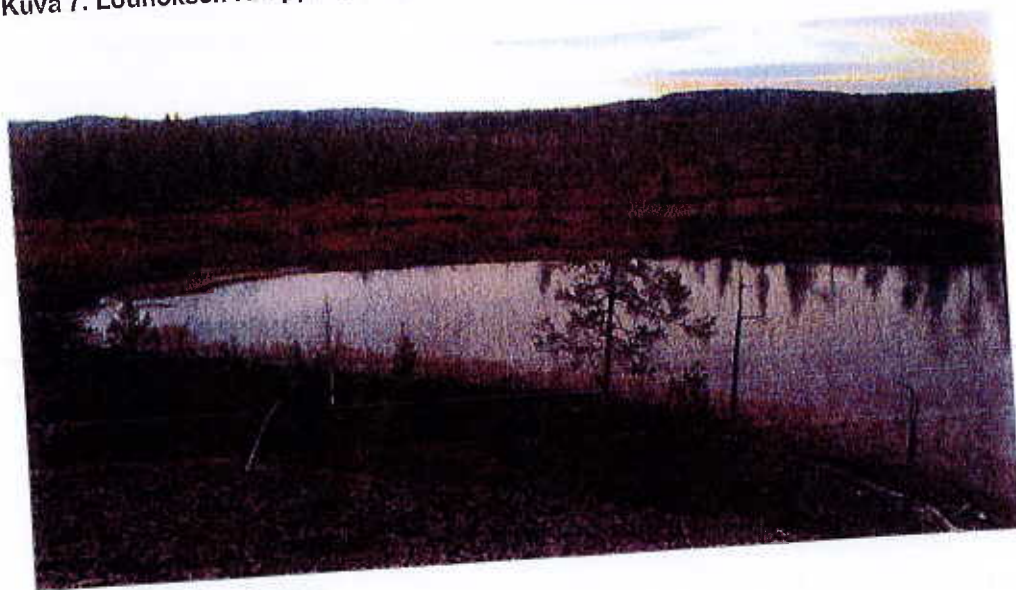
Kuva 8. Lampi 5.10.2016.

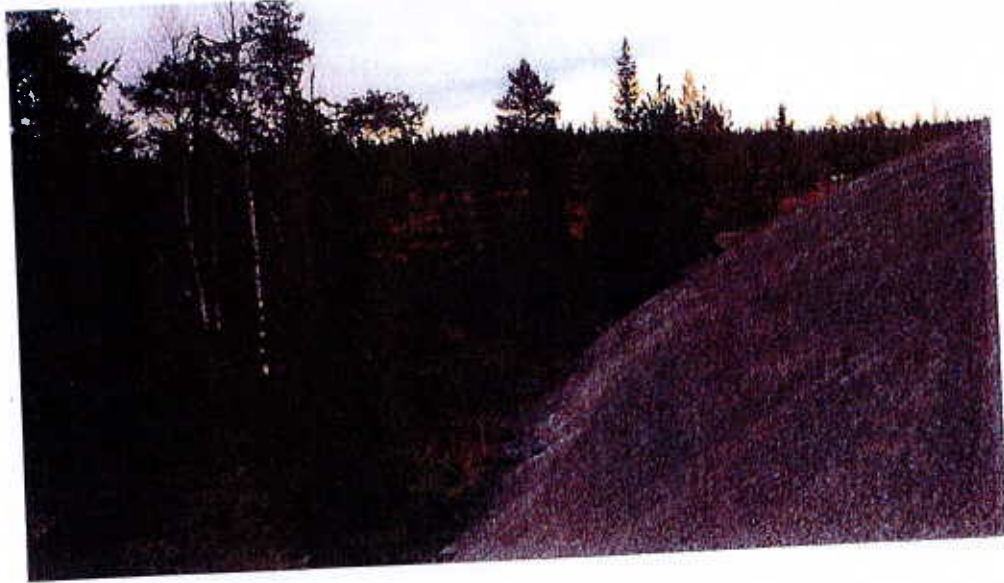
Kuva 9. Suo 5.10.2016.

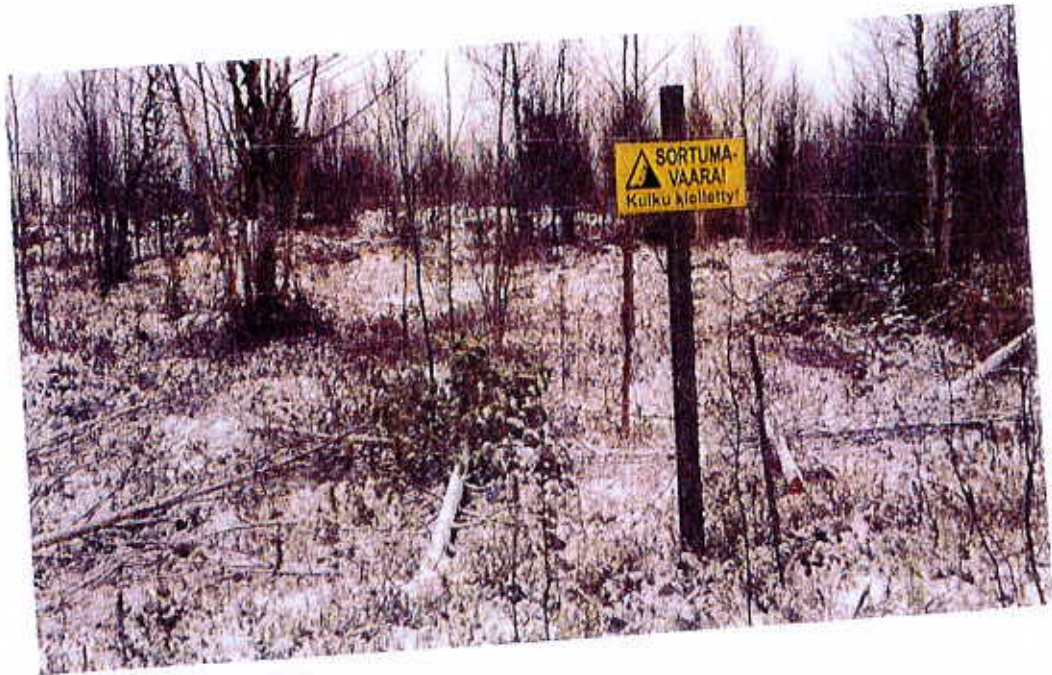
Alueen yleinen siisteys ja turvallisuus on tarkastettu päivää aikaisemmin Tukesin tarkastuskäynnin yhteydessä 31.10. 2016. Kierroksen aikana 1.11.2016 havaittiin aitauksen olevan asianmukainen (Kuva 10). Aidassa on varoituskylttejä säännöllisin välein, noin 150-160 cm korkeudella (näky myös lumen aikana). Vinotunnelin suu on tukittu louheella (Kuva 11). Ilmastuskuilun todettiin olevan umpeen valettu jo ennestään (Kuva 12).

Kuva 10. Aita 1.11. 2016.

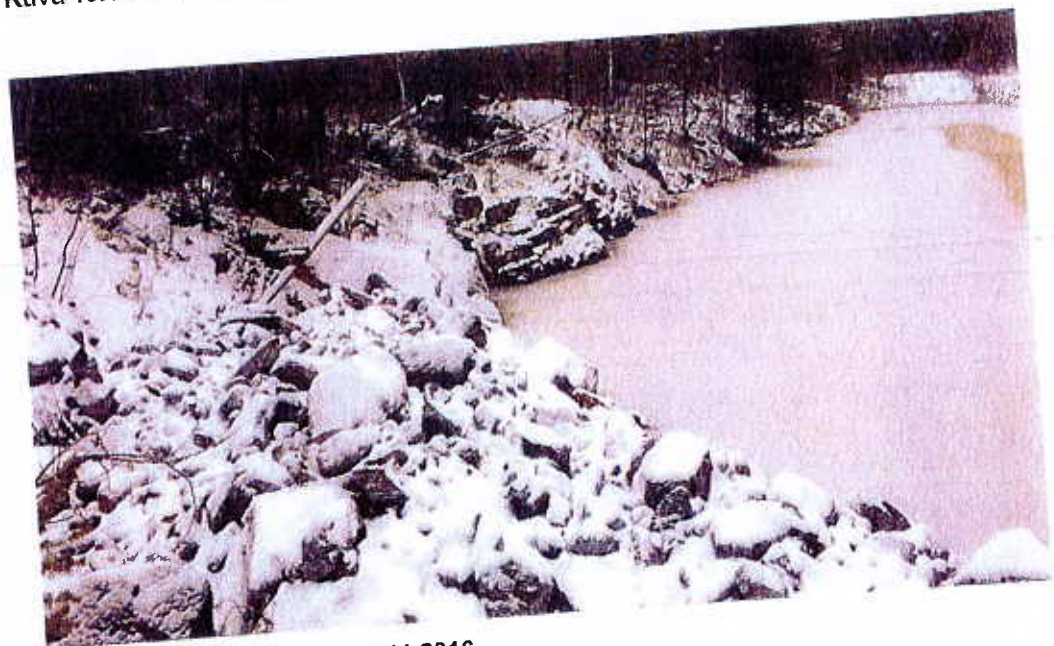
Vinotunnelin suun alueella todettiin olevan vanhaa aitamateriaalia ja puutavaraa, jotka sovittiin kuljetettavaksi pois.

Kuva 11. Vinotunnelin suu 1.11.2016.

Loppukatselmuksessa sovittiin, että urakoitsija poistaa vinotunnelin luona olevan aidan ja metsässä olleet laudanpätkät. Lisäksi loppukatselmuksessa todettiin vinotunnelin suuaukolta runsaat 50 metriä Saattoporan suuntaan entinen ilmanousu- ja huoltoaukko tukituksi noin 3 m x 3m betonivalulla. Betonivalu oli ehjä, hyväkuntoinen ja pääsy kuiluun täten estetty.

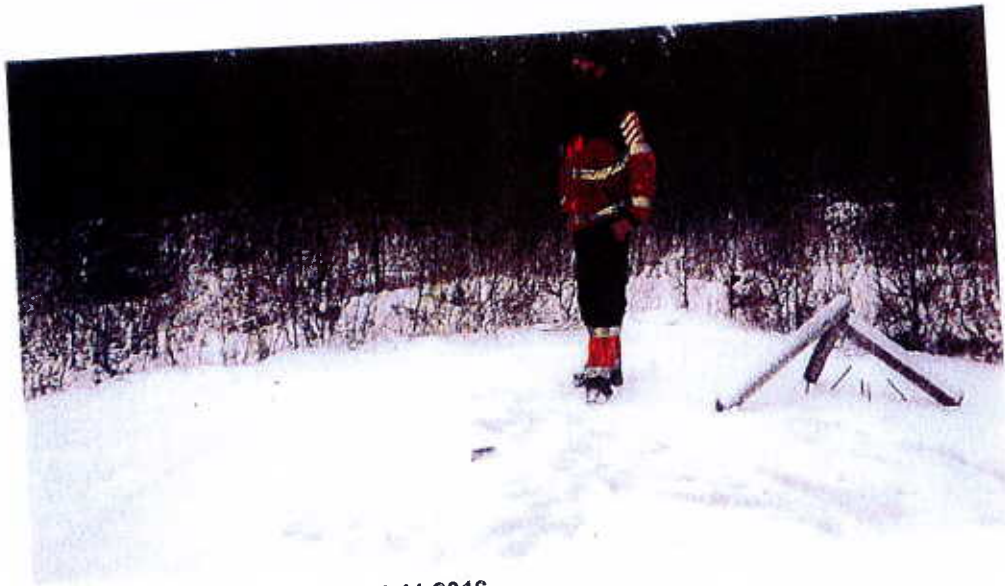
Kuva 12. Ilmastuskuilun valu 1.11.2016.
