# ONNETTOMUUSTUTKINTARAPORTTI

DNRO 3472/00.05.12/2021

## Montolan kaivoksella 13.4.2021 sukeltajan kuolemaan johtanut onnettomuus

Turvallisuus- ja kemikaalivirasto

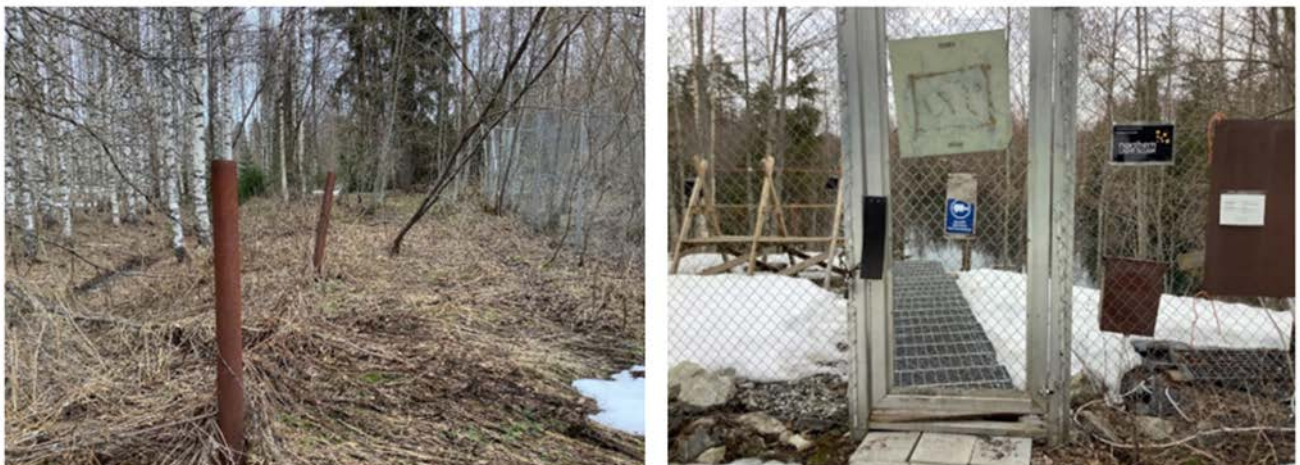
Montolan avolouhos on kaivostoiminnan päättymisen jälkeen aidattu (kuva 4) mutta pääsyä maanalaiseen kaivokseen ei ole aikoinaan kokonaan tukittu. Avolouhoksen ympärillä oleva korkea teräsverkkoaitea on erittäin hyväkuntoinen ja siinä on kaksi sisäänmenoaukkoa, joista toinen on suljettu lukitulla vaijerilla. Toinen sisäänmenoaukko sukelluspaikalla on varustettu lukitulla hyväkuntoisella portilla. Aitaan ei ole kiinnitetty varoituskylttejä. Montolan kaivossukeltajat ry:n toimintaperiaatteiden mukaan yhdistys ylläpitää louhoksen ympärillä olevan aidan kunnossa. Tukesin suorittamassa katselmuksessa 20.4.2021 todettiin aidassa olevan reikä, josta on kuljettu aidan läpi. Katselmuksessa Pieksämäen kaupungin edustajat lupasivat korjata aidassa olevan aukon.

*Kuva 4. Montolan kaivosalueen vanhaa aitaa vasemmalla ja uutta verkkoaitaa sekä sukeltajien käyttämä portti oikealla.*

1. **Maankäytön rajoitusten huomioiminen:** Kaivosviranomaisen viranomaispäätöksellä lakkautettujen kaivospiirien ja -alueiden lupamääräysten noudattaminen ja kaivoksen lopputarkastuspöytäkirjojen perusteella määrättyjen toimenpiteiden huomioiminen muodostavat reunaehdot lakkautettujen kaivospiirien ja -alueiden jatkokäytölle. Niissä voi olla asetettu rajoituksia maankäytölle (esimerkiksi sortumavaaralliset alueet), jolloin tällaisella alueella toimiminen on kaivosviranomaisen toimesta turvallisuussyistä kielletty. Aiemmin kaivostoiminnan piirissä olleen alueen turvallisuudesta vastaavat tapauksesta riippuen kaivostoiminnan harjoittaja, maanomistaja tai kaivosviranomaisen. Ennen sukellustoiminnan aloittamista vanhalla kaivosalueella, tulee palveluntarjoajan selvittää millä ehdoilla ja rajoituksilla kaivoksia voi käyttää sukeltamiseen ja mitkä tahot ovat vastuussa alueen turvallisuuden varmistamiseksi annettujen määräysten valvonnasta ja korjaavien toimenpiteiden toteuttamisesta (esimerkiksi aitauksien ylläpitämisestä). Kohderyhmä: Palveluntarjoajat ja maanomistajat
