LIITE 1. KOOSTE TARKASTUSTEN TULOKSISTA

1. LAITTEISTON TURVALLISUUDEN VARMISTAVA KÄYTTÖÖNOTTOTARKASTUS JA DOKUMENTOINTI:

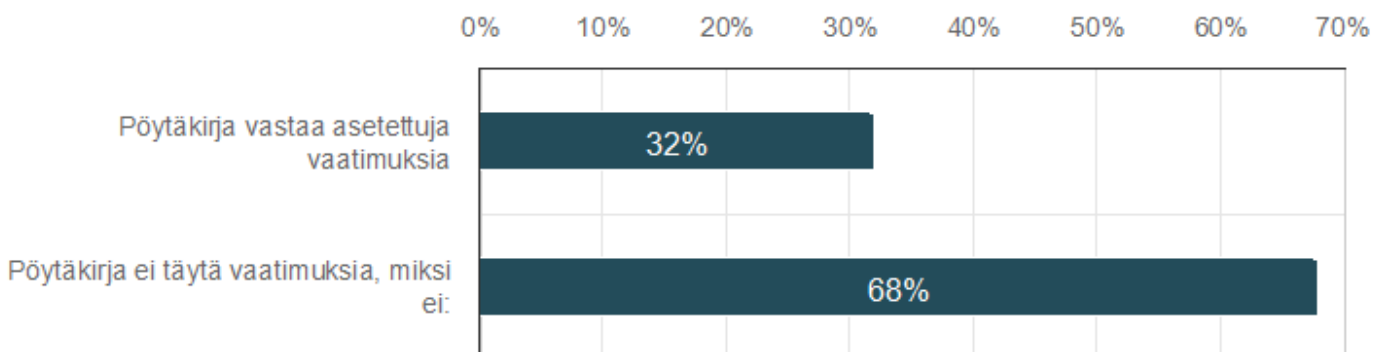
2.4. Käytössä olleen käyttöönottotarkastuspöytäkirjan vaatimustenmukaisuus:

- Pöytäkirjana oli ST kortiston lomake ST 55.36, jonka kohdassa 1. todetaan standardin SFS 6000-6 osan tarkastukset olevan kunnossa ja viitataan erilliseen pöytäkirjamalliin ST 51.21.05 vaihtosähköjärjestelmän osuutta koskien. Asennuksista ei kuitenkaan ollut käytettävissä ko. pöytäkirjamallia (vaihtosähköosan mittaustuloksia).

- Haltijan kertoman mukaan aurinkosähköasennuksista ei ole toimitettu käyttöönottotarkastuspöytäkirjaa. Kohteessa AC-paneelit, tasasähköosan tarkastuksia ja testauksia ei vaadita.

- Standardin SFS 6000 osassa 6. käyttöönottotarkastuksessa suoritettavaksi vaaditut tarkastukset puutteellisesti tehty tai esitetty pöytäkirjassa.

-Standardin SFS 62446-1 mukaisista tarkastuksista ei ole pöytäkirjaa käytettävissä. Standardin SFS-6000 versiota ei ole kirjattu ylös.

- Mittauksia suoritettu vain: Järjestelmän eristysresistanssimittaus (3,56 Mohm) (Ei ole yksilöity koskeeko mittaus AC- vai DC-puolta), Ryhmäjohdon oikosulkuvirta (767A) sekä maadoituksen jatkuvuus 0,3 Ohm (ei ole yksilöity koskeeko mittaus AC-ryhmäjohdon suojajohtimen jatkuvuuden mittausta.) DC-puolelta ei ole dokumentoitu mitään SFS-EN62446-1 standardin mukaisia DC-järjestelmään liittyviä mittauksia.

- Sähkötöiden johtajan nimi ja yhteystiedot eivät ilmene pöytäkirjasta. Pöytäkirjasta puuttuu standardin SFS 6000 712.6.101 mukaiset testit ja tarkastukset (SFS-EN 624461-1 mukaiset).

- DC-puolen mittaukset puuttuvat, aistin varainen tarkastus tekemättä, ei viittausta käytettyihin standardeihin.

- Sähkötöiden johtajan nimi ja yhteystiedot puuttuvat. Yleiskuvaus aistinvaraisista tarkastuksista puuttuu. Edellytetyt mittaukset ja testaukset puutteellisia.

- Sähkötöidenjohtajan nimi ja yhteystiedot puuttuivat. Osa AC-puolen mittauksista puuttui. Pöytäkirjassa ei ole täytetty kohtaa, täyttääkö SFS 6000 standardin vaatimukset. Tasasähköpuolen kaikki mittaustulokset puuttuivat. Aistinvaraisissa tarkastuksissa ei määritelty, koskeeko AC- vai DC- puolta yms. Pöytäkirja nimetty Aurinkosähköjärjestelmän käyttöönottopöytäkirja. Työkohdetta ja työaluetta ei varsinaisesti myöskään rajattu.

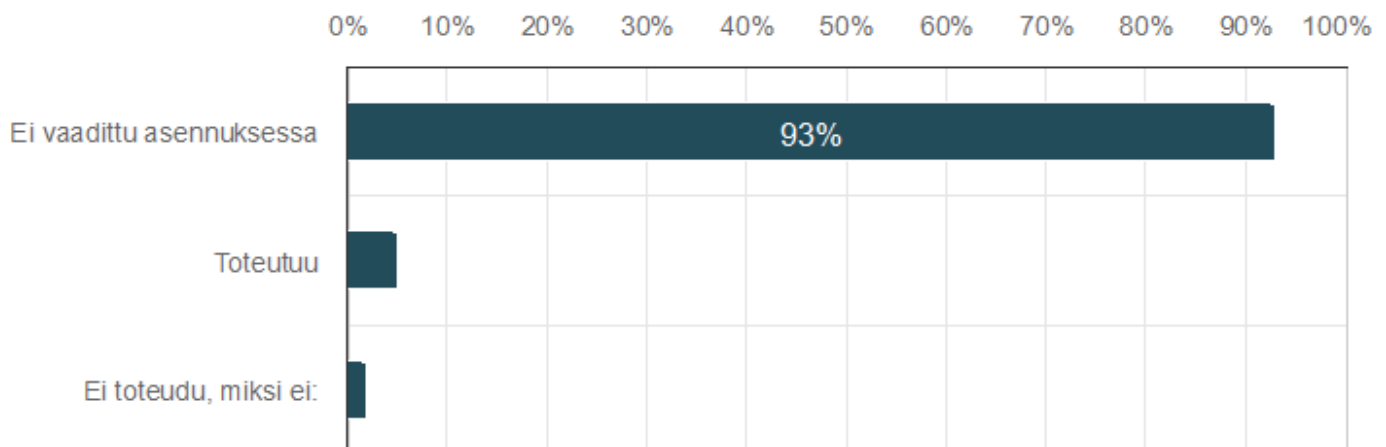
3.2. Jos on vaadittu, järjestelmän liittävän vaihtosähköosan vikavirtasuojaus (myös 300 mA palosuojaus) on toteutettu standardin mukaisesti B-tyyppin vikavirtasuojalla standardin kohdan mukaisin poikkeuksin (SFS 6000 712.530.3.101, SFS 6000 712.532.101)

- Kohteeseen asennettu F-tyyppin vikavirtasuojaa. Datalehdessä mainittu, että tulisi käyttää B-tyyppin vikavirtasuojaa.

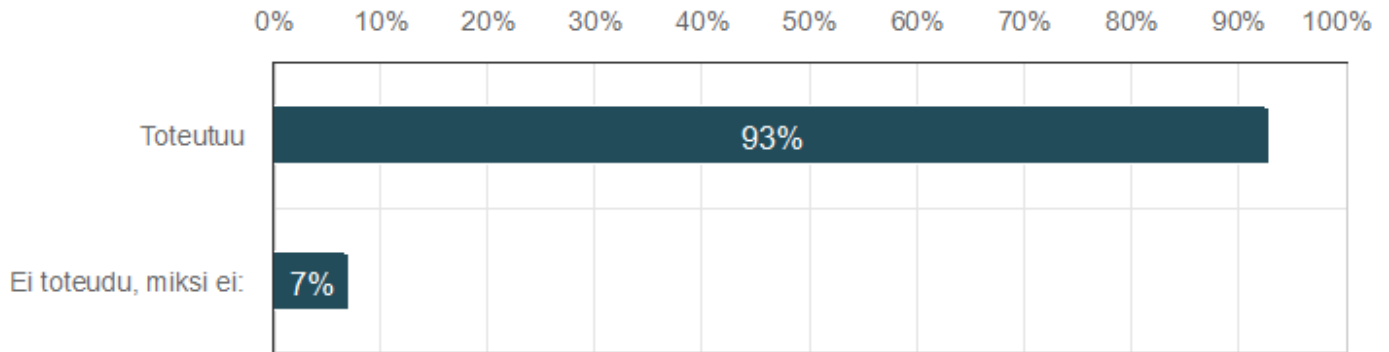
3.3. Syöttöpiirin ylivirtasuojaus on standardin SFS 6000 vaatimusten mukainen (SFS 6000 712.433.104, 712.434.101)

- Vaihtosuuntaajan suurin ulostulo AC-virta on 16.04 A. Järjestelmän ylivirtasuojana on käytetty KEMA KEUR tuotemerkin (E sarja) B käyrän 16A johdonsuojia, jotka on asennettu toisiinsa kiinni. Johdonsuojan valmistajan suunnitteluperiaatteet jatkuvan virran mitoituksen osalta johdonsuojan nimellisvirta on alimitoitettu. Vaihtosuuntaajan valmistajan ohjeen mukaan enimmäissulake on B- tai C- tyyppin 25A johdonsuoja. Oikean ylivirtasuojan valinta aiheuttaa AC-johdon uuden mitoitusarpeen.

- Invertterin suurin AC-virta 20 A, mitoitusvirta 18.9 A. Ylivirtasuojat 3x16 A C-käyrä. Vaihtosuuntaajan suurinta virtaa ei ole huomioitu.

- Maximi AC-virta sama kuin Johdonsuojan nimellisvirta. Johdonsuojan jatkuvan virran mitoitusarvo tulisi tarkastella johdonsuojan valmistajan ohjeista, tilanteessa, jossa useampi johdonsuoja vierekkäin.

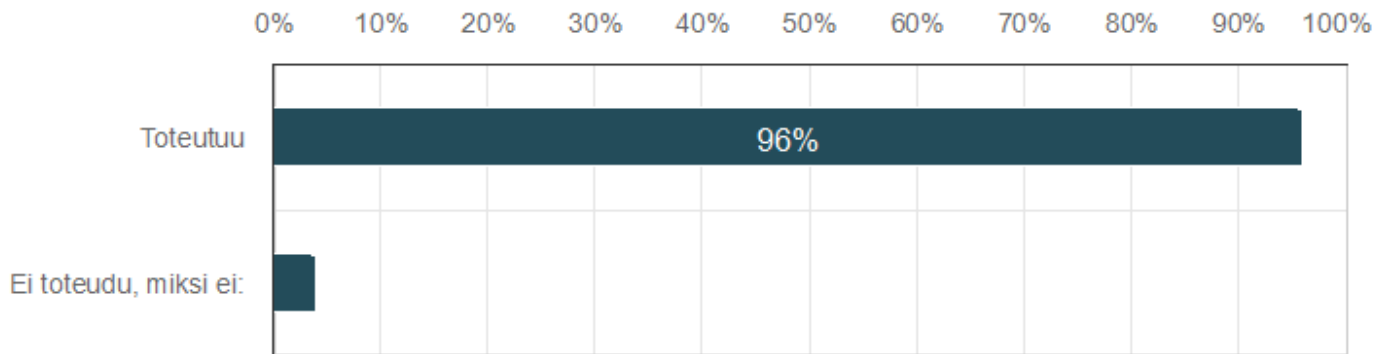
5.1. Aurinkosähkölaitteisto on varustettu erotuslaitteella, jolla se voidaan erottaa yleisestä jakeluverkosta. (SFS 6000 801.551):

- Erotuspaikka on sisällä keskuksessa, pitäisi olla ulkona.

- Erotuskytkin sisällä, pitäisi olla ulkona.

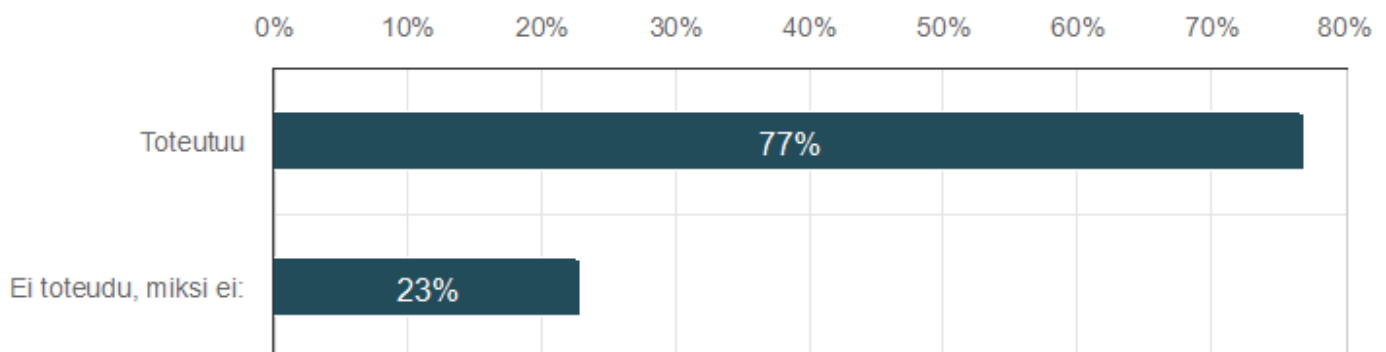
5.4. Laitteiston osien asennukset ovat valmistajan ohjeiden ja hyvän asennustavan mukaisia. Yleiset standardin SFS 6000 kotelointi, sijoitus ja ympäristöstä johtuvat vaatimukset täyttyvät (mm. pölyt, maatala, syövyttävät aineet, vesisuojaus, suora auringonpaiste)

- Katolle keskukselta tuleva asennuskaapeli ei täytä lämmönkestovaatimuksia kattopellin alle asennettuna.

Ympäristön lämpötila voi kohota todella korkeaksi suoraan mustan räystäspellin alla. Tavallisten MMJ-tyyppisten kaapeleiden suurin sallittu lämpötila jatkuvassa käytössä on 70 Celsiusastetta. Tämä lämpötila voi täytyä jo kuumana kesäpäivänä ilman kaapelin kuormitusta.

- Peruseristeisiä johtimia kosketeltavissa, sulakekotelon kosketussuojaus ei täyty.

- Vaihtosuuntaajan asennusalustaksi laitettu vanerilevy. Valmistajan ohjeissa edellytetään palamatonta asennusalusta. Vaihtosuuntaajan sijoitus tai suojaus suoralta auringonvalolta olisi syytä tarkistaa, vaihtosuuntaaja on asennettu länsipäättyyn, jossa vaihtosuuntaaja on suoran auringonvalon alaisena (Asennusohje edellyttää suojausta suoralta auringonpaisteelta). Vaihtosuuntaaja ei ole myöskään suojattu sadevedeltä ko. asennuspaikalla (valmistajan asennusohje edellyttää suojausta sade- ja roiskevedeltä).

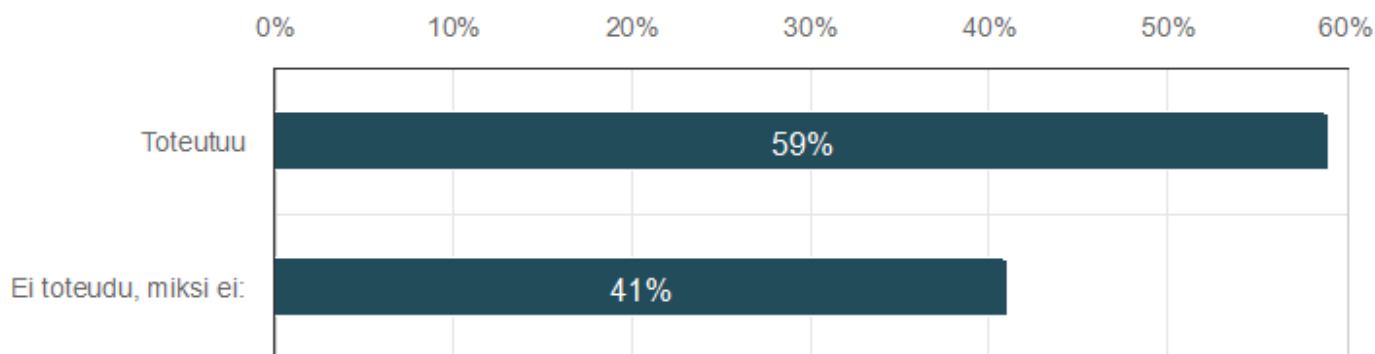
- Tasasähköerotuskytkimen taustalta puuttuu palamatonta materiaalia oleva suojalevy.

- Tasasähköerotuskytkin on teräslevyn päällä, joka on kiinni palava-aineisessa seinässä.

- Inverteri suoraan puuseinällä.

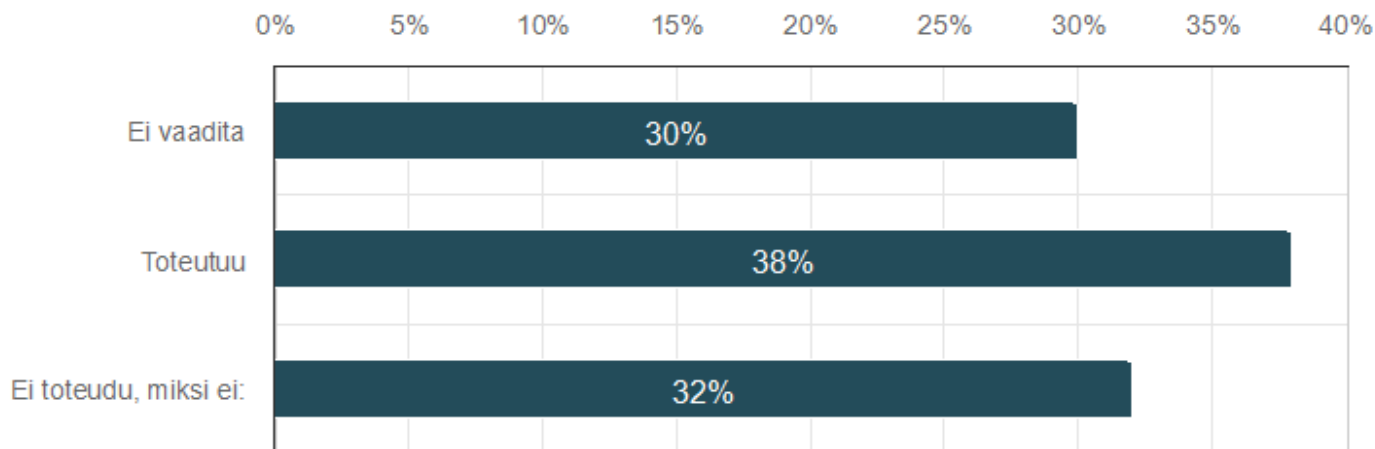
5.7. Vaatimus standardisarjan SFS 6000 vuoden 2017 painoksen mukaan (huom. jos valmistajan ohje vaatii)

- Inverteri paneeliseinällä. Inverterin Installation & Operation manual kohta 5. edellyttää: Do not install the inverter on a building constructed of flammable or heat-resistant materials.

- Vaihtosuuntaajan asennusohje kieltää vaihtosuuntaajan asennuksen palavalle alustalle.

- Valmistajan asennusohjeissa sanotaan, että valitse asennusalusta, joka ei ole helposti syttyvä, esim. betoni tai kiviseinä. Vaihtosuuntaaja on asennettu puuseinälle. Vaihtosuuntaajan ja puupaneloinnin väliin on asennettu vesivaneri.

- Asennusohjeissa sanotaan, että asennuspaikan ei tule sisältää palavia tai räjähtäviä materiaaleja. Lisäksi havainnekuvassa kuvataan kielletyksi palava-aineiselle seinälle asentaminen. Kohteessa vaihtosuuntaaja on asennettu lautaverhoiluun.

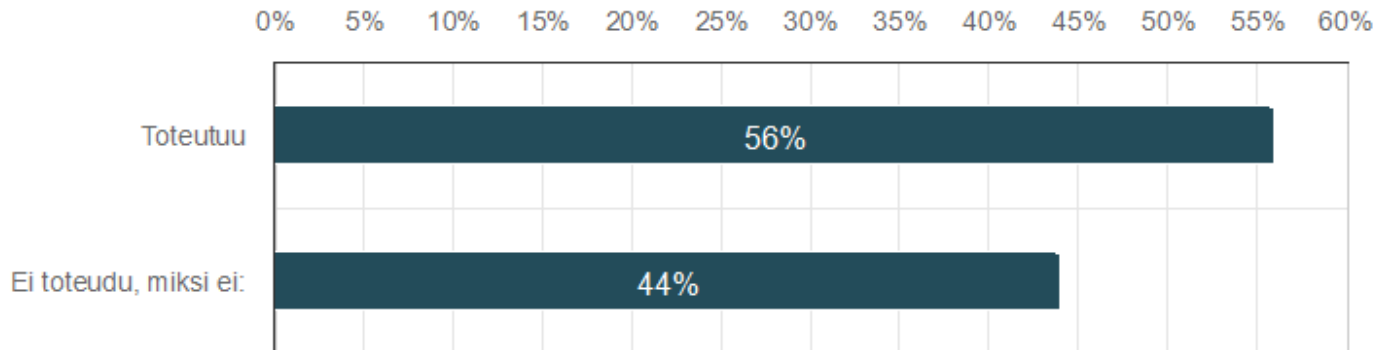
6.1. Johtojärjestelmän asennuksessa (AC ja DC) on noudatettu pienjännitesähköasennuksia koskevan standardisarjan SFS 6000 osan 5-52 johtojärjestelmien asentamista koskevia yleisiä vaatimuksia (mm. mekaanisen suojauksen, kiinnitysten ja kuormitettavuuden osalta)

- Toteutuu muutoin, paitsi yläpohjassa AC-kaapelointi lyhyen (n. 1-2 m) matkaa puhallusvillan päällä kiinnittämättä ja vesikatolla DC-johdotukset koskettivat paneelien alla tiilikatteeseen.

- Paneeleihin integroitujen vaihtosuuntaajien väliset vaihtosähkökaapelit asennettu kattopintaa vasten. Kaapeleita ei ole kiinnitetty lainkaan. Vaihtosuuntaajien kytkentäpisteiden vedonpoiston toteutusta ei voitu todeta. Paneelien välinen kaapeli: H07BQ-F 4x2,5mm² tyyppinen ohjauskaapeli. Vastaavien kaapeleiden datalehdissä luvataan UV-kestoisuus sekä 90 Celciusasteen maksimi käyttölämpötila. Paneelit ketjutettu katolla yhteen, katolla paneelien alla kiinnittämätön jakorasia (AP 9) johon syöttö talon keskukselta. Paneelien vaihtosuuntaajiin ei ole kytketty maadoituksia. Keskukselta katolle tuleva kaapeli MMJ-tyyppistä asennuskaapelia. Kaapeli kiinnittämättä paneelien alla. Kaapelointi katolta alas: Asennusreittinä käytetty lumiesteitä, joihin kaapeli sidottu nippusitein. Kaapeli painautuneena lumiesteen teräviä kiinnitysrautoja vasten. Loppuosa asennettu räystäspellin alle. Kaapeli pilkkottaa räystäspeltien välistä, osin teräviä peltireunoja vasten. Asennusten osalta tulisi tarkastella AC-kaapeleiden ja erityisesti MMJ tyyppisen kaapelin kuormitettavuuden täyttymistä ympäristön (kattopellin alapuoli ja paneelien alapuoli) lämpötilat huomioiden. Lisäksi MMJ-tyyppisen kaapelin UV-kestoisuus on syytä tarkistaa. (Mallikohtaisia eroja. Käytetyn kaapelin tarkasta tyyppistä ei voitu varmistua.)

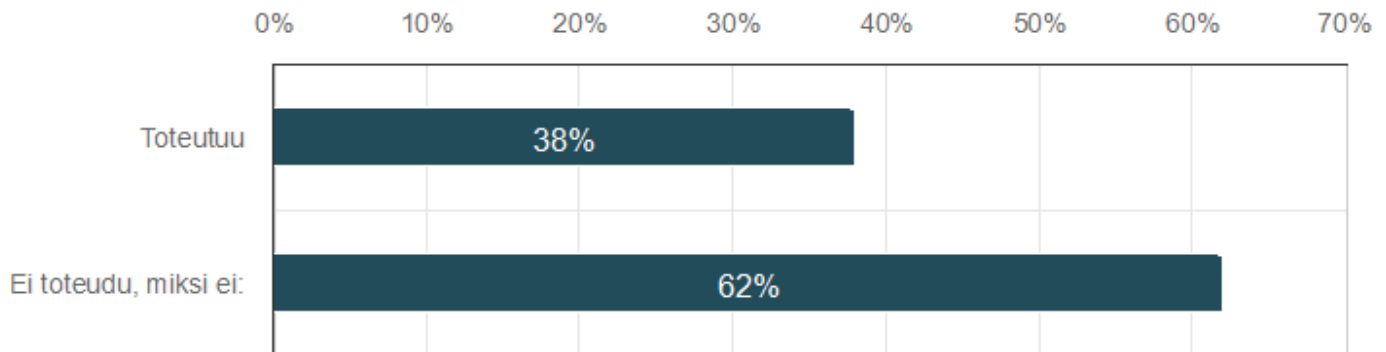
6.2. Tasasähköosan kaapelointi on toteutettu käyttämällä metallivaipattomia yksijohtimisia kaapeleita tai eristettyjä johtimia asennettuna erikseen eristeaineisiin asennusputkiin tai johtokanaviin. Kaapeleita ei ole asennettu suoraan katon pintaan (SFS 6000 712.521.101)

- Kohteessa ei DC-kaapeleita. AC-kaapelit asennettu kiinnittämättä ja tukematta suoraan paneelien alle kattopintaa vasten joutuen ulkoisten (Lumi, jää, vesi) rasitusten alaisiksi. Lisäksi MMJ-tyyppinen kaapeli asennettu lumiesteeseen nippusitein kiinnitettynä ja osin teräviä peltireunoja vasten. AC-kaapeloinnissa on jätetty huomioimatta standardin SFS 6000 osan 522 vaatimukset. (Erityisesti kohta 522.8 alalukuineen).

- Kaapelit vapaasti kattopintaa vasten mekaanisesti suojaamatta ja kiinnittämättä.
- Vesikatolla DC-johdotukset koskettivat paikoin paneelien alla vesikatteeseen.

- Paneelienväliset kaapeloinnit roikkuvat kattopintaa vasten. Lisäksi katolta tuleva ja katolle tuleva DC-kaapelit osittain kattopintaa vasten / kattorakenteiden sisässä ja seassa ilman mekaanisia suojia. Osa asennuksessa käytetyistä mekaanisista suojusta aiheuttavat kaapelivaipan viiltovaurio riskin.

- DC-kaapeleiden lenkkejä roikkuu paneelien alla.
- DC-kaapeli lenkkejä roikkuu paneelien alla katolla ja seinässä.
- Kaapelit kattopintaa vasten. Kaapeleiden mekaaninen suojaus puutteellinen.

- Osa DC-kaapeleista on suoraan kiinni katon pinnassa.

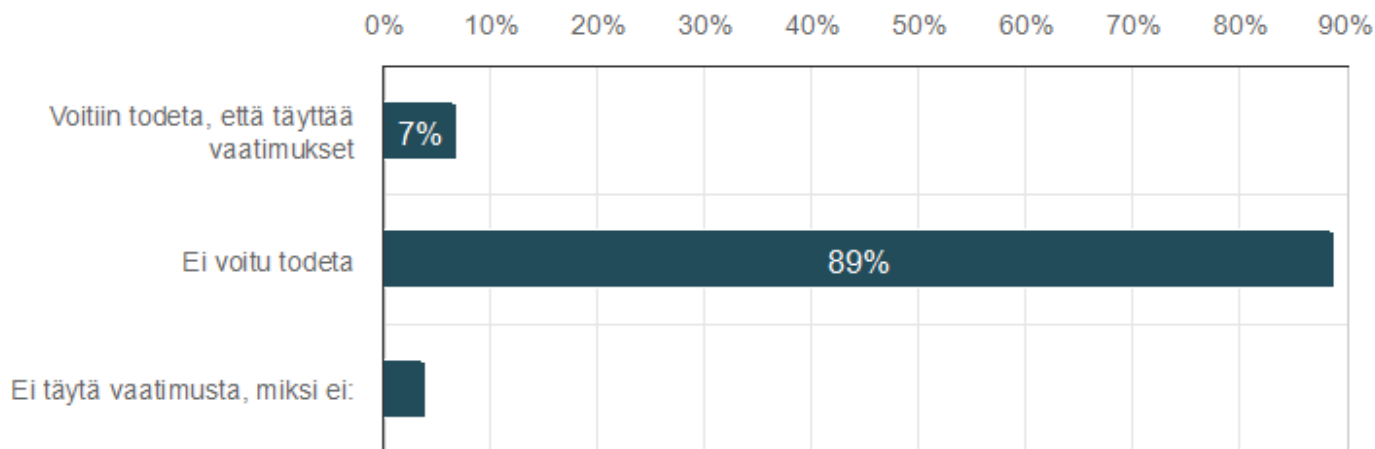
Tasasähköosan pistokytkimien ja liittimien on oltava samaa tyyppiä ja samalta valmistajalta. Yhdessä liitoksessa ei saa käyttää eri valmistajien tuotteita (SFS 6000 712.526.101/ painos 2022).

- MC-4 liittimet eri valmistajan liittimiä. Tästä syystä liittimien sähköisen ja mekaanisen yhteensopivuuden toteutuminen ei täyty ilman molempien valmistajien keskinäistä yhteensopivuusvakuutusta. MC-4 tyyppinen liitin ei ole standardoitu liittintyyppi, joten eri valmistajien liittimissä voi olla merkittäviäkin mitta- ja materiaalieroja, joiden seurauksena sähköinen tai mekaaninen yhteensopivuus ei täyty. Molemmista puutteista seurauksena voi olla ketjureaktiona ajan saatossa liitospisteen ylimenovastuksen kasvu ja pistemäinen kuumeneminen, joka voi aiheuttaa jopa rakennuspalovaaran.

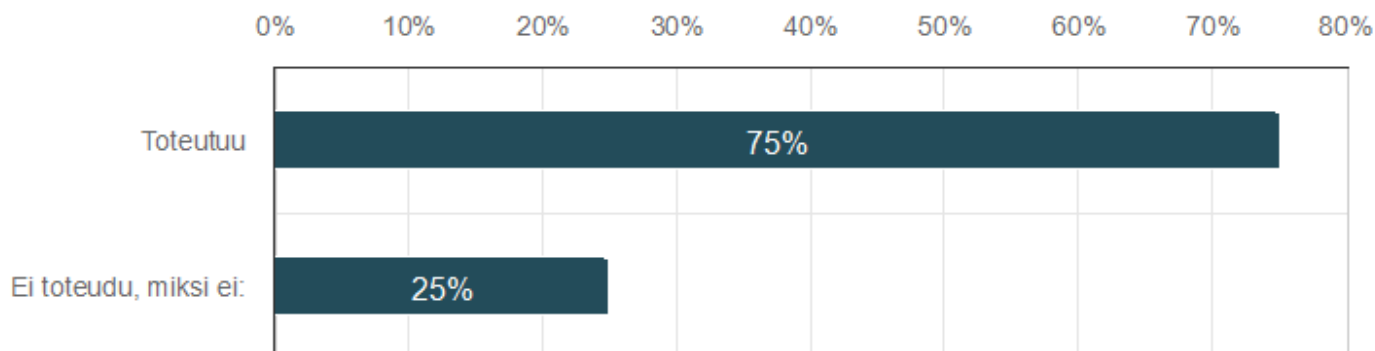
- Cu-johtimet kiinnitetty suoraan alumiinikiskoon kannakkeen väliin puristaen. Cu-Al liitospari ei ole soveltuva ilman Al/Cu-vaihtoliitintä, kuten soveltuva kaapelikenkää. Muutoin vaatimus toteutuu.

- Paneelien ja niihin integroitujen vaihtosuuntaajien asennusohjetta ei ole saatavilla. Ei ole voitu varmistua maadoitusohjeista. Vaihtosuuntaajiin ei ole kytketty maadoituksia.

- Potentialintasausvaatimukset toteutuu muutoin, mutta vaihtosuuntaaja on liittämättä potentialintasaukseen vaihtosuuntaajan asennusohjeen mukaisesti.
- Valmistaja suosittelee potentialintasausta paneelistoille. Paneeleita ja paneelien kehyksiä ei ole liitetty potentialintasaukseen. (Huom! Paneelivalmistajan asennusohjeissa suositus, ei vaatimus.)

- Potentialintasausjohdin vedetty vaihtosuuntaajan rungosta vain toiseen paneelien kiinnitysjärjestelmistä (Paneelit yhdessä piirissä, mutta asennettu kahteen erilliseen kokonaisuuteen katolla. Jatkuvuus löytyi kuitenkin kiinnikkeiden ja peltikaton kautta myös potentialintasaamattomista kiskoista.) Potentialintasaus invertterin ja keskuksen välillä MMJ 5x2,5 kaapelin suojamaadoitusjohtimen varassa (pitäisi olla 6 mm² kaapelin poikkipinta-ala).

- Potentialintasaus tekemättä!

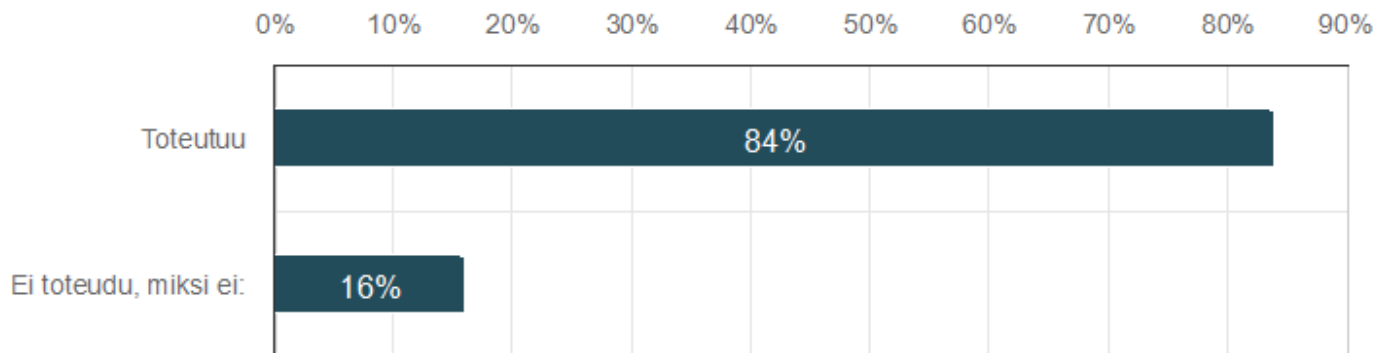
- Potentialintasaus puuttuu paneeliston tukirakenteista
- Paneelistolta puuttuu potentialintasaus kokonaan!

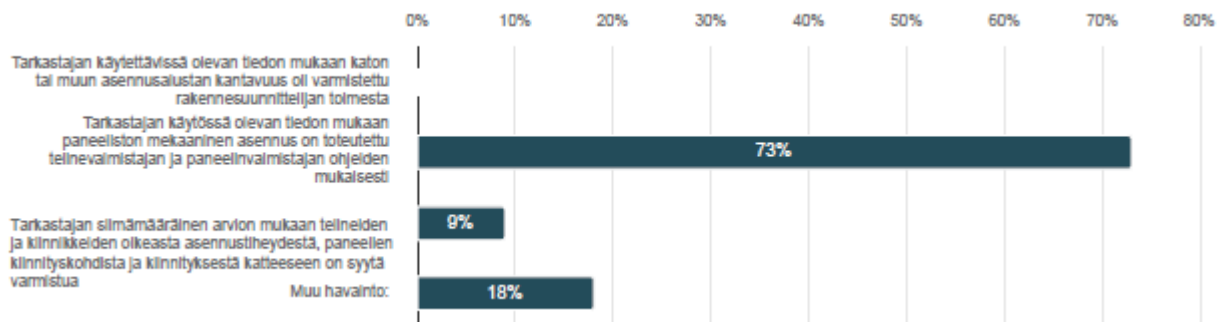
9. ARVIO PANEELISTON MEKAANISESTA ASENNUKSESTA

- Paneelit ja telineet vaikuttivat tukevasti kiinnitetyiltä. Paneelin datalehden perusteella myös paneelin mekaaninen kestävyys lunta ja tuulta vastaan on riittävä. Telineiden kiinnityksestä kattoon tai ruoteisiin ei voitu varmistua. Kaikki kiinnitykset olivat paneelien alla. Haltijan kertoman mukaan rakennepiirustuksia tai muita talon tietoja mekaanisen kestävyuden varmistamiseksi ei ole heiltä pyydetty.

- Mekaanista asennusta ei voitu varmistaa, koska kohteen katolle eikä katolla ei ollut turvallista kulkuteitä, eikä mahdollisuuksia kiinnittää putoamissuojaimia. Paneelien ja kaapeleiden asennukset on tarkasteltu aistinvaraisesti tikkailta katon räystäältä.

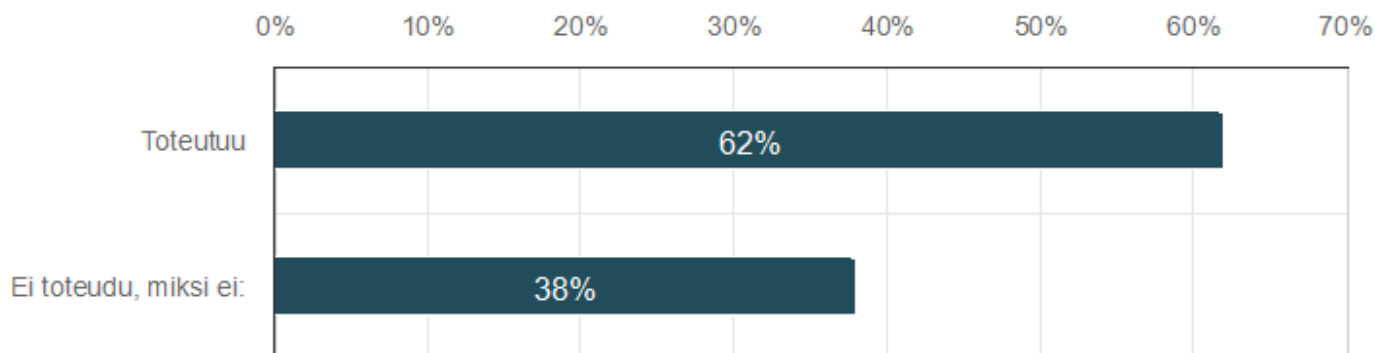
10.1. Laitteistossa on varoitukset kohteessa sijaitsevasta aurinkosähköjärjestelmästä mm. sähköasennuksen liittymiskohtaan, sähköenergian mittauskohtaan, sähkökeskukseen, jota syötetään vaihtosuuntaajasta (SFS 6000 712.514.101) (Kuva. 712.514.101)

- Aurinkosähköjärjestelmään liittyviä asennuksia ei oltu lainkaan merkitty tai dokumentoitu. Järjestelmän liitännäkeskuksessa (ryhmäkeskus) ei ollut lainkaan merkintöjä (ei sulake, eikä varoitusmerkintöjä) aurinkosähköjärjestelmään liittyen. Myöskään kohteen sähköpääkeskuksessa ei ollut aurinkosähköjärjestelmän liittämistä kertovaa varoitusmerkintää.

- Aurinkosähköjärjestelmän varoitusmerkintä puuttui sähköpääkeskukselta.

- Haltijalle ei ollut asennuksista käyttöönottotarkastuspöytäkirjan, paneelien datalehden ja vaihtosuuntaajan datalehden lisäksi muita dokumentaatioita. Vaihtosuuntaajan liitännäkeskukseen ei oltu päivitetty keskusmerkintöjä ryhmäsulakkeisiin. Aurinkosähköjärjestelmästä kertovaa varoitusmerkintää ei ollut kohteessa.

- Ryhmäkeskuksissa ei ole aurinkosähköjärjestelmästä varoittavia merkintöjä.

- Nyt toteutuu, merkinnät toteutettu jälkiasennuksena paikallisen sähköurakoitsijan tekeminä.

- Pääkeskuksessa on varoitus takajännitteestä, ei aurinkovoimasta.

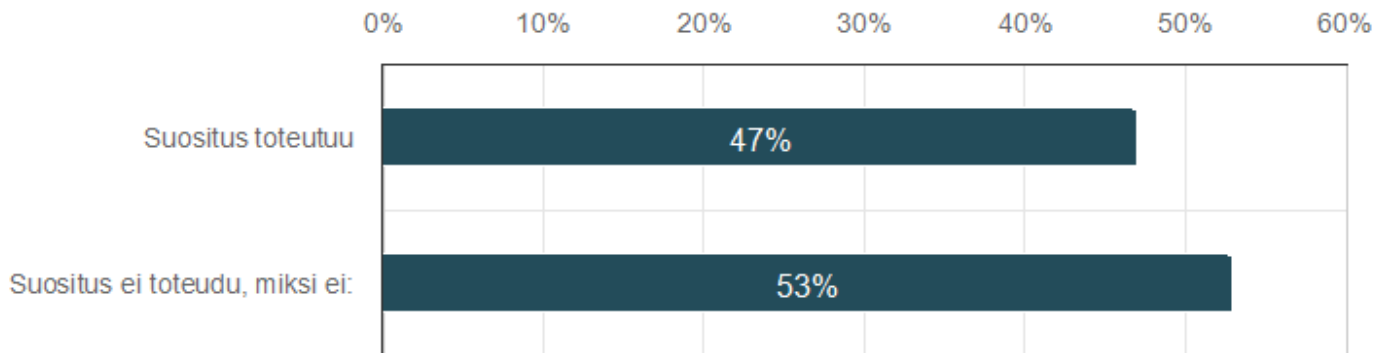
10.3. Vaihtosuuntaajissa tulisi olla merkintä, että ennen huoltotoimenpiteitä vaihtosuuntaaja on erotettava sekä tasasähköosasta että vaihtosähköosasta (SFS 6000 712.514.103)

- Kohteessa ei ollut käyttö- ja huolto ohjeita, merkintöjä tai varoitustekstejä aurinkosähköjärjestelmään liittyen.

- Kohteessa vaihtosuuntaajat integroitu paneeleihin. Näiden merkinnöistä ei tietoa, koska mikroinvertteriin ei pääse käsiksi paneelin ollessa kiinnitettynä. Lisäksi kohteessa asennettu erillinen mikroinvertterit tunnistava ja tiedon kokoava ohjauslaite (IQ ENVOY) josta ei merkintöjä.

- Merkinnät puuttuu.

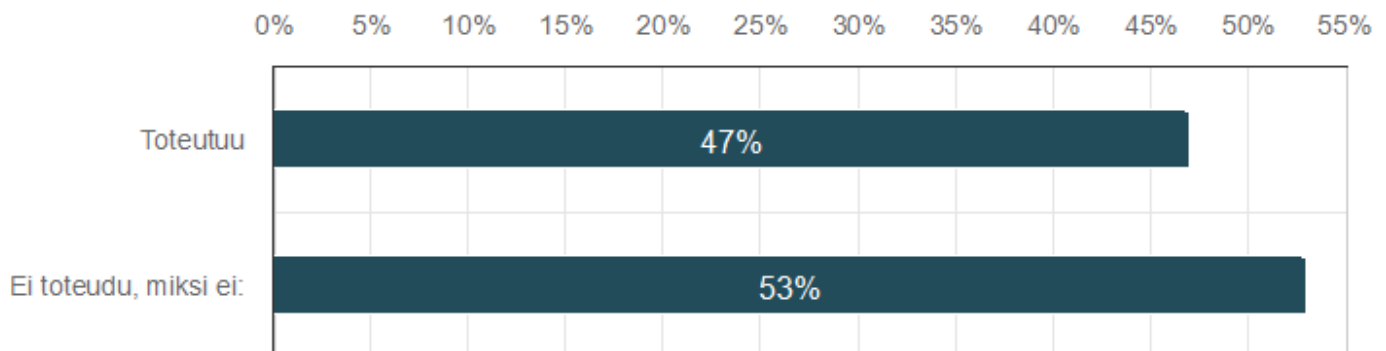
11.1. Aurinkosähköjärjestelmästä on käytössä käyttöohjeet, joihin sisältyi ohjeet mm. järjestelmän saattamiseksi jännitteettömäksi ja mahdollisen akuston käytöstä (SFS-EN 62446-1)

- Haltijalle ei ole luovutettu mitään dokumentaatiota asennuksesta tai järjestelmästä. Ainoastaan kaupalliset asiakirjat, joissa selviää vain paneelien tyyppi. Paneelityypin vastaavuus tarkistettu kohteessa. Järjestelmän komponentteja ei ole merkitty eikä dokumentoitu.

- Laitteistosta oli käytettävissä ainoastaan lyhyt sähköurakoitsijan laatima aurinkosähköjärjestelmien huolto-ohje, muttei siitä selvinnyt mm. merkkikohtaisen vaihtosuuntaajan käyttäminen.

- Kohteessa ei ollut käyttöohjeita eikä opasteita aurinkosähköjärjestelmään liittyen.

- Käyttöohjeet "hukkuneet" netistä löytyy tarvittaessa.

- Käyttöohjeet puuttuvat.

- Asiakkaalle ei ole toimitettu käyttöohjeita.

- Ei käyttö- tai hätäpysäytysohjeita. Laitteistosta toimitettu vain vajavainen käyttöönottotarkastuspöytäkirja.

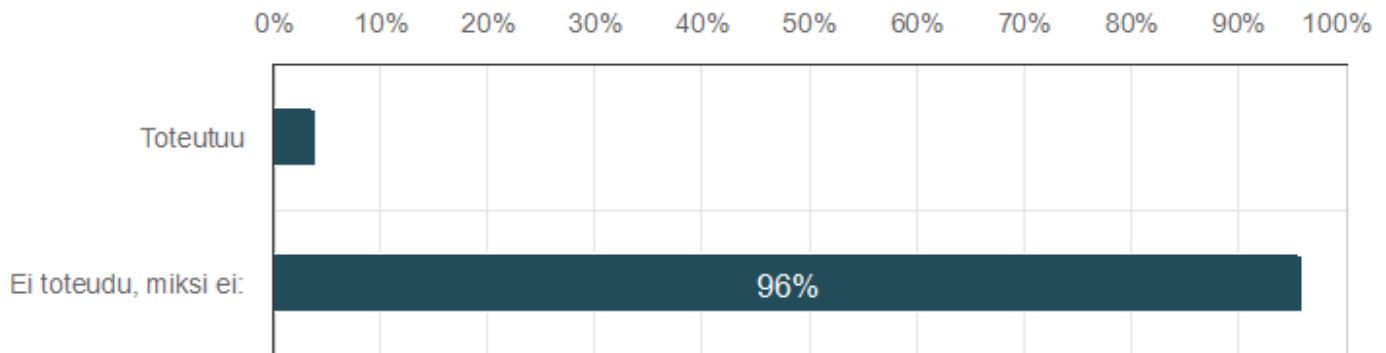
11.2. Järjestelmän asennuksesta aiheutuvat muutokset virtapiirien merkintöihin ja käyttöpiirustuksiin on toteutettu asianmukaisesti (SFS 6000 514.5 mukainen dokumentointi) ja mm. DC- asennusten johdotuskaavio (SFS - EN 62446-1 4.3)

- DC-asennusten johdotuskaaviota ei ollut käytettävissä.
- Piirustuksia ei ollut käytettävissä. Ryhmämerkinnät sähköpääkeskuksen osoiteliuskoihin kunnossa.
- Käyttöpiirustuksia tai kaavioita ei ollut.
- Järjestelmään liittyviä dokumentaatioita ei ollut haltijalla. Muutoksia ei oltu päivitetty mm. keskusmerkintöihin.
- Aurinkosähköjärjestelmän tietoja, piirikaavioita ei ole lisätty rakennuksen piirikaavioihin.
- Aurinkosähköjärjestelmän piirikaaviot oli käytettävissä. Rakennuksen sähkölaitteistosta ei ole piirikaavioita (rakennettu 1950-luvulla).
- Aurinkosähköjärjestelmän kaavio ei pidä kaikin osin paikkaansa.
- Kaaviot päivittämättä.
