Liite 2. raporttiin Aurinkosähköjärjestelmien asennustyön vaatimustenmukaisuus

## Ammattitaidottomuutta vai sähköturvallisuuden vaarantavaa vastuutonta välinpitämättömyyttä?

Turvallisuus- ja kemikaalivirasto (Tukes)

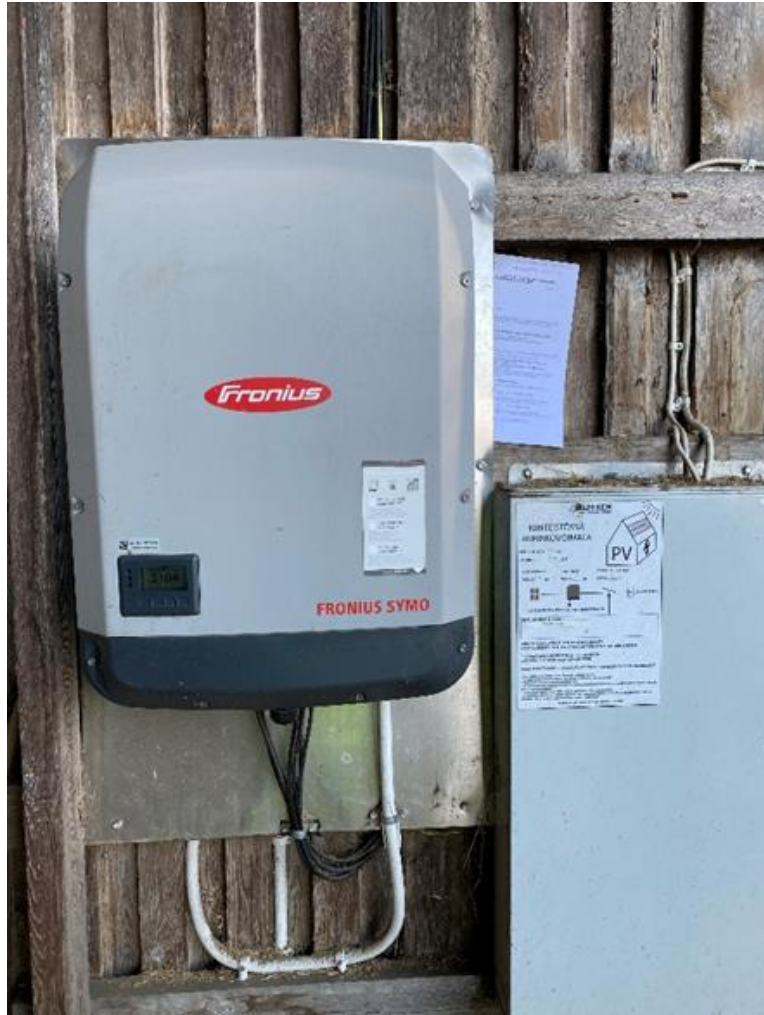
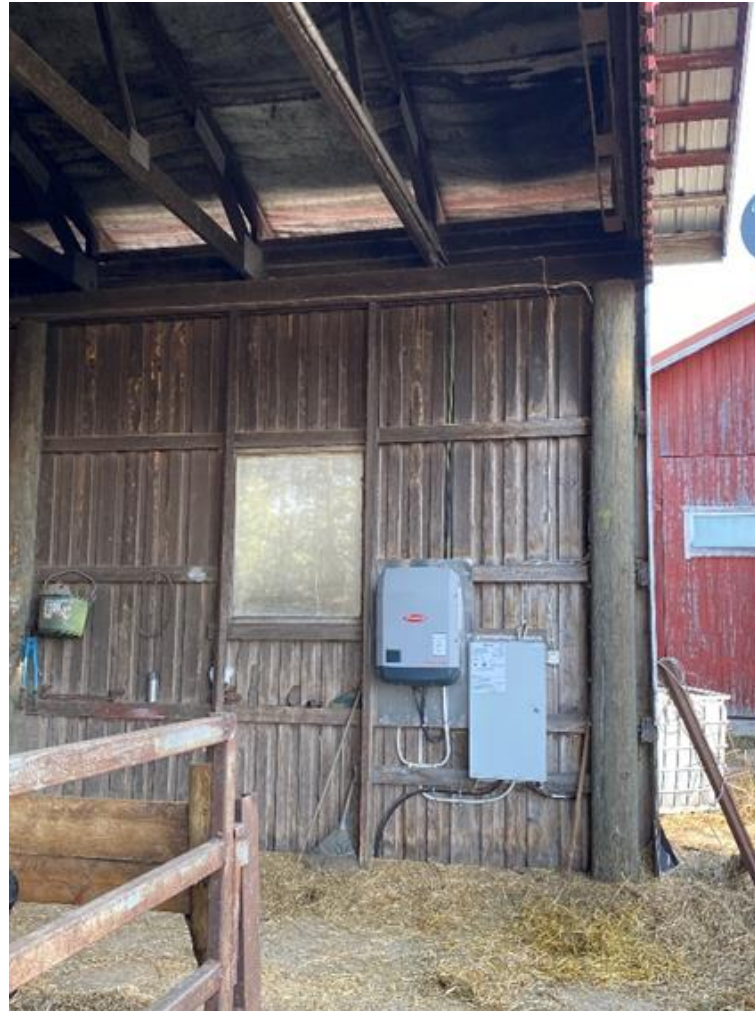
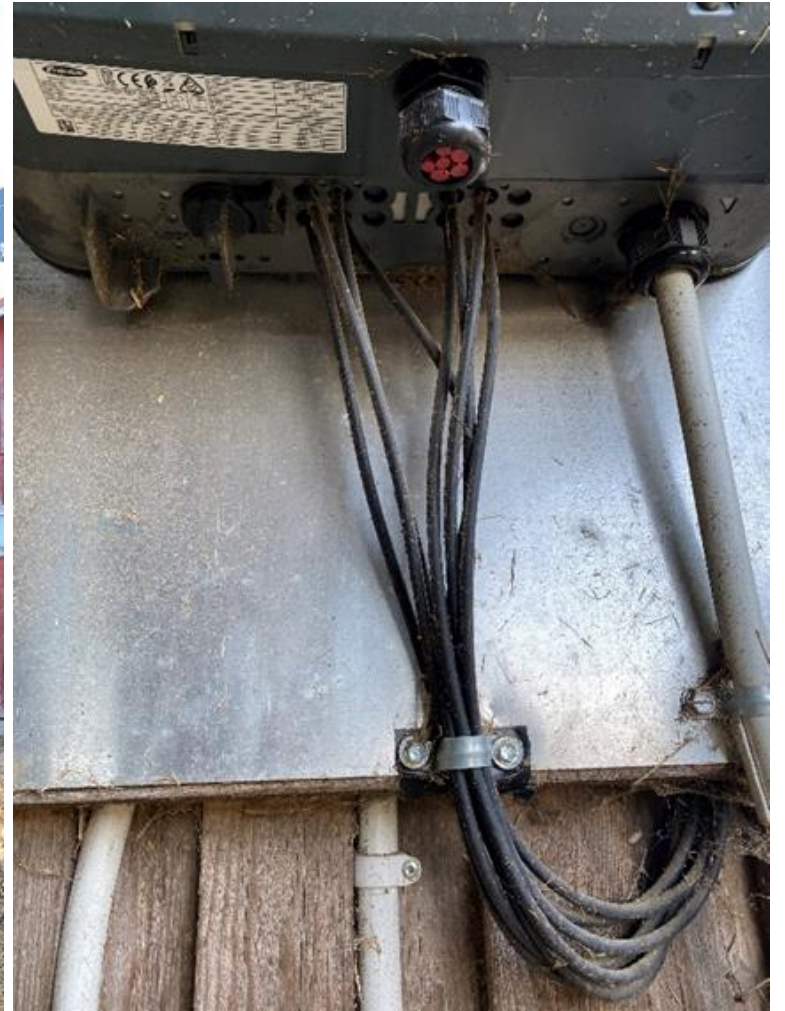
Vaihtosuuntaaja - invertteri asennettu palovaaralliseen ympäristöön ja on karjan kosketeltavissa.

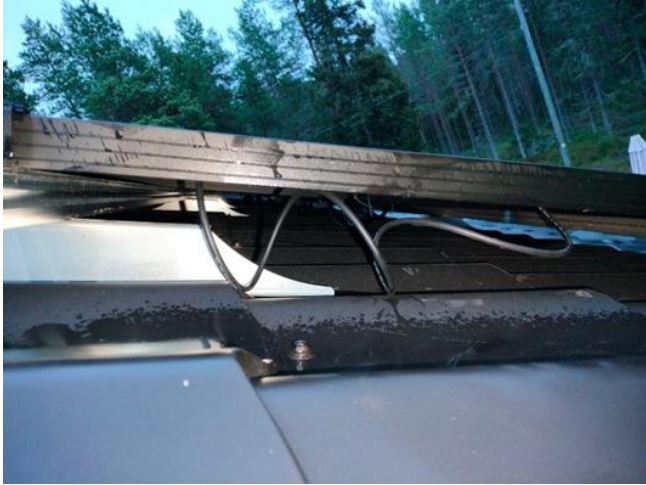
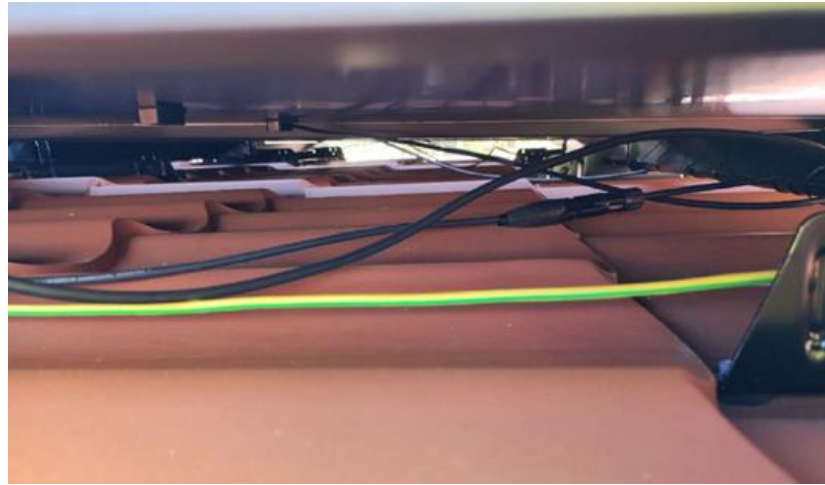
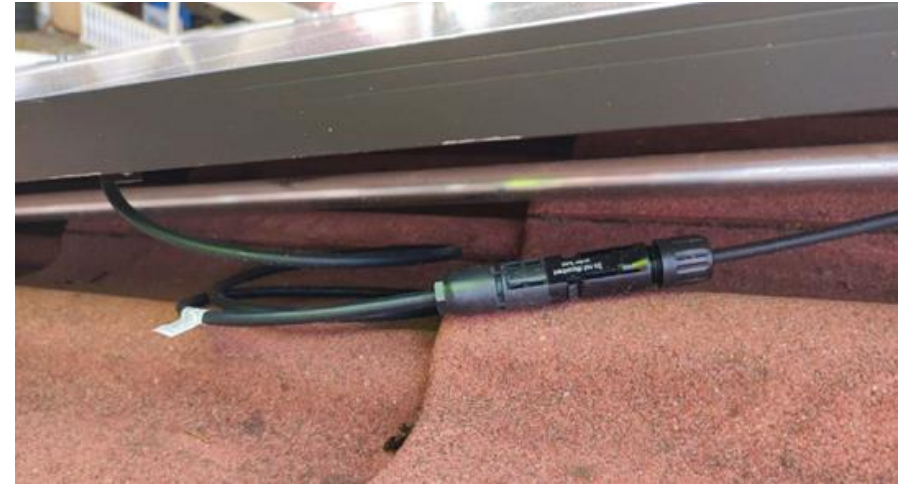
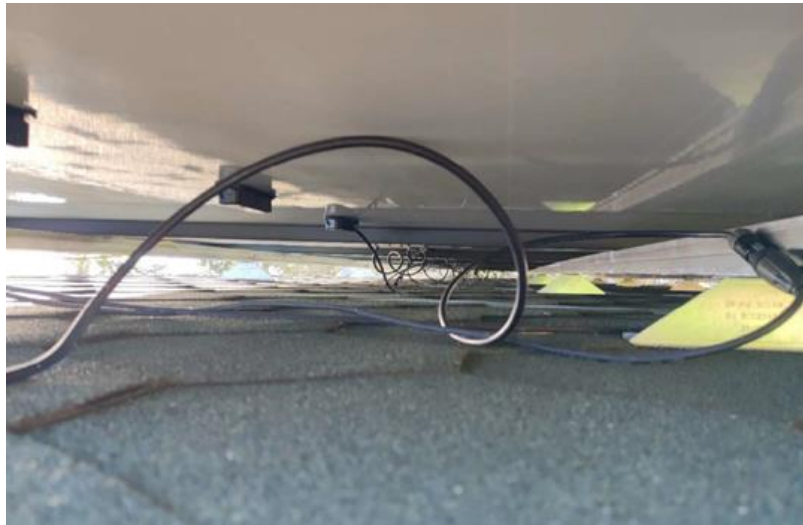
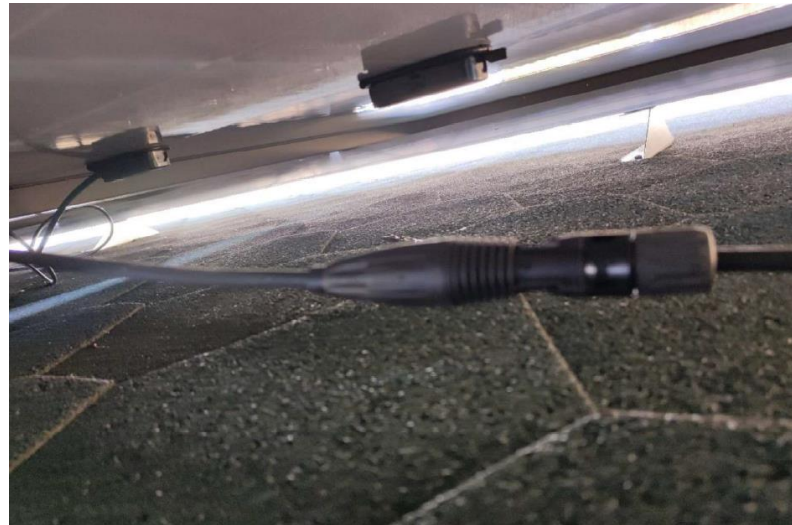
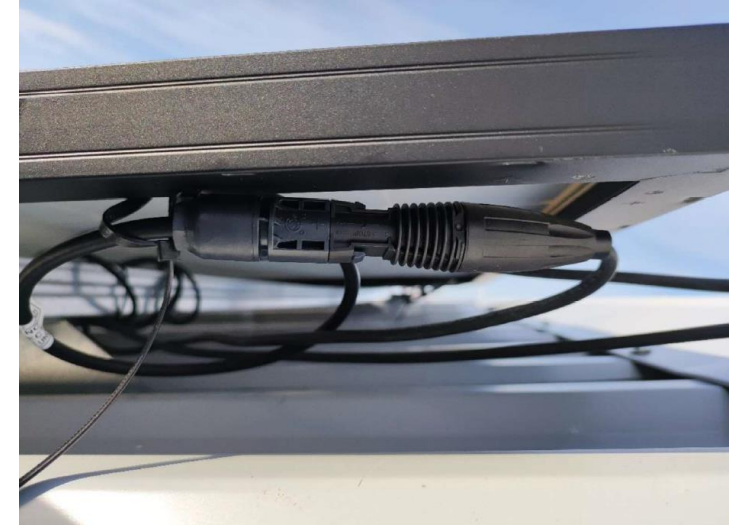
Tasasähkökaapeleita ja liittimiä kiinnitetty puutteellisesti ollen vaarassa vaurioitua.

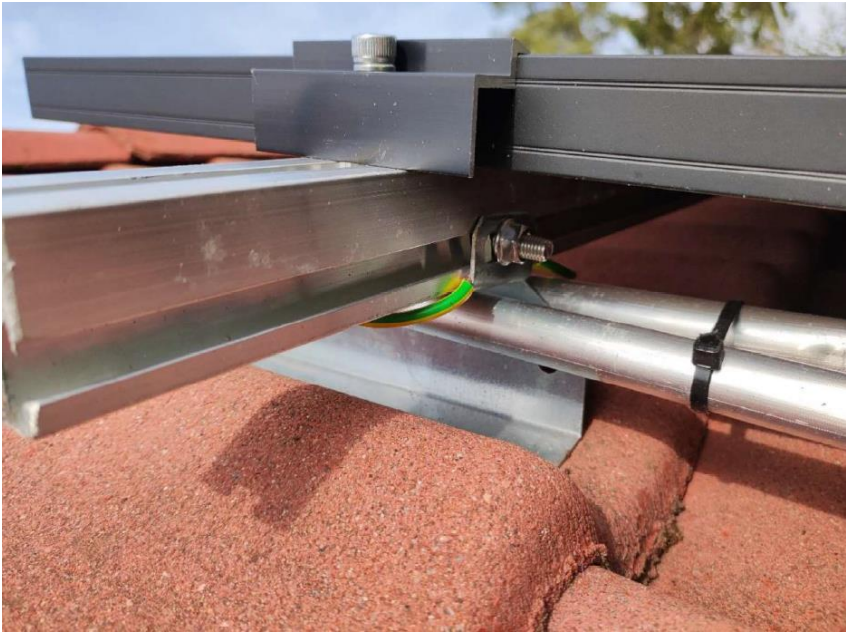
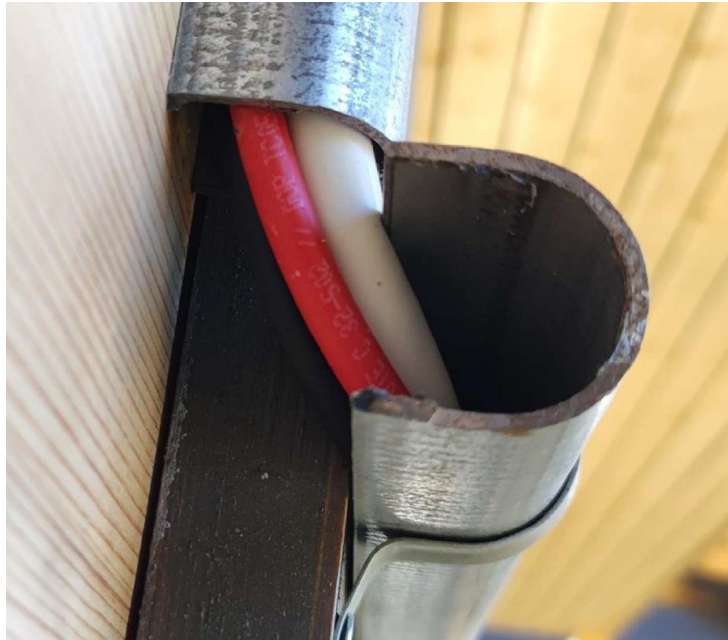
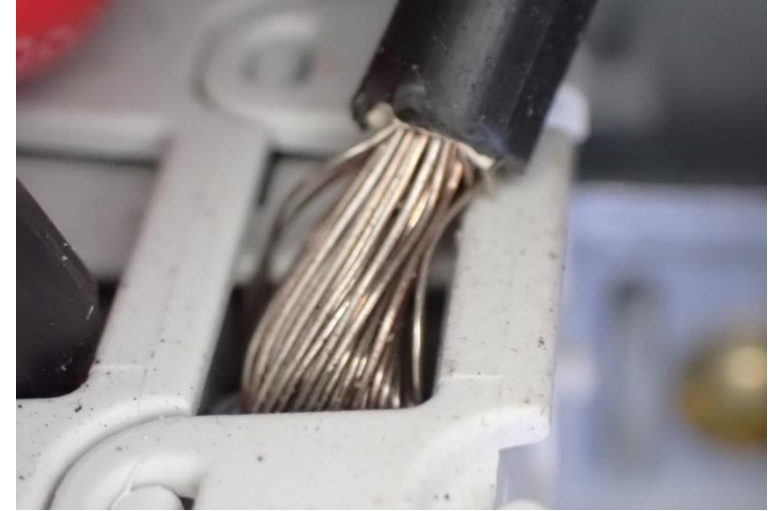
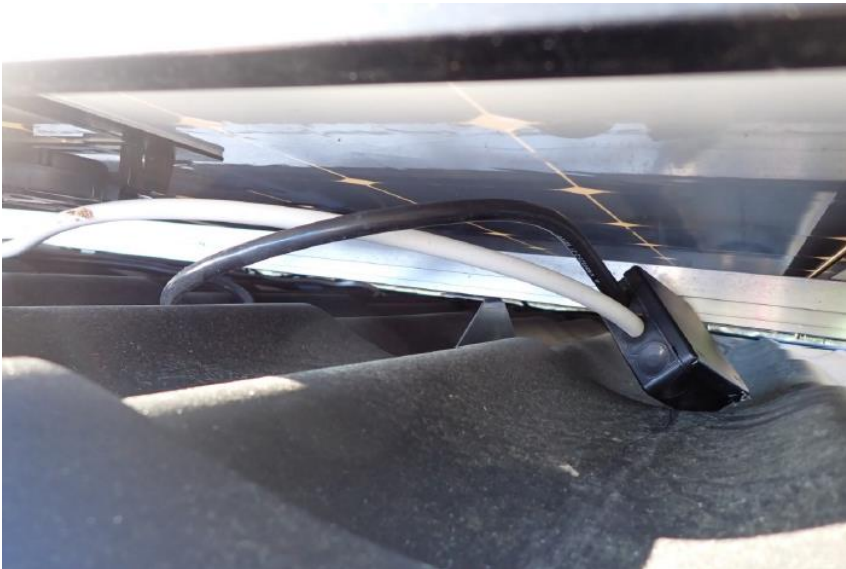
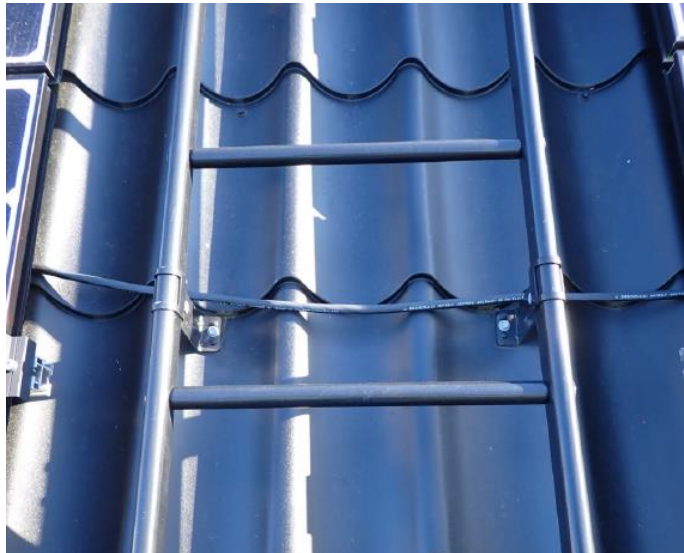
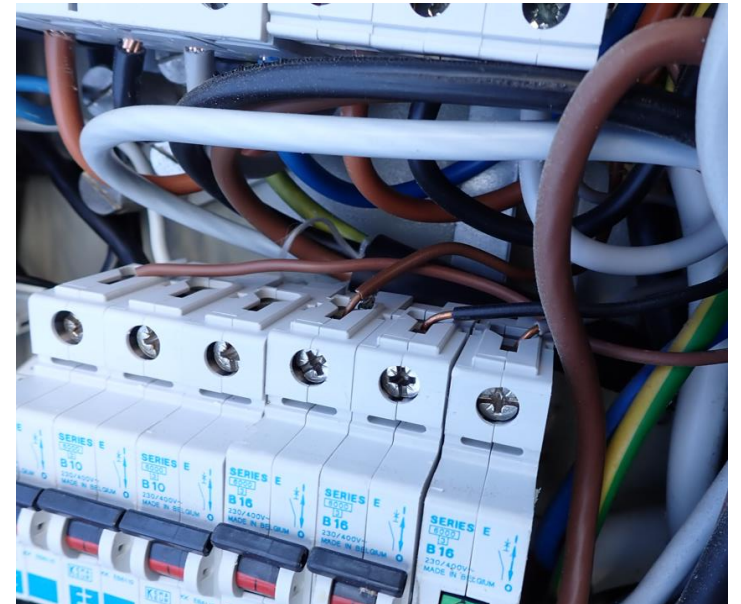
Epäasiallista ja puutteellista sähköasennustyötä.

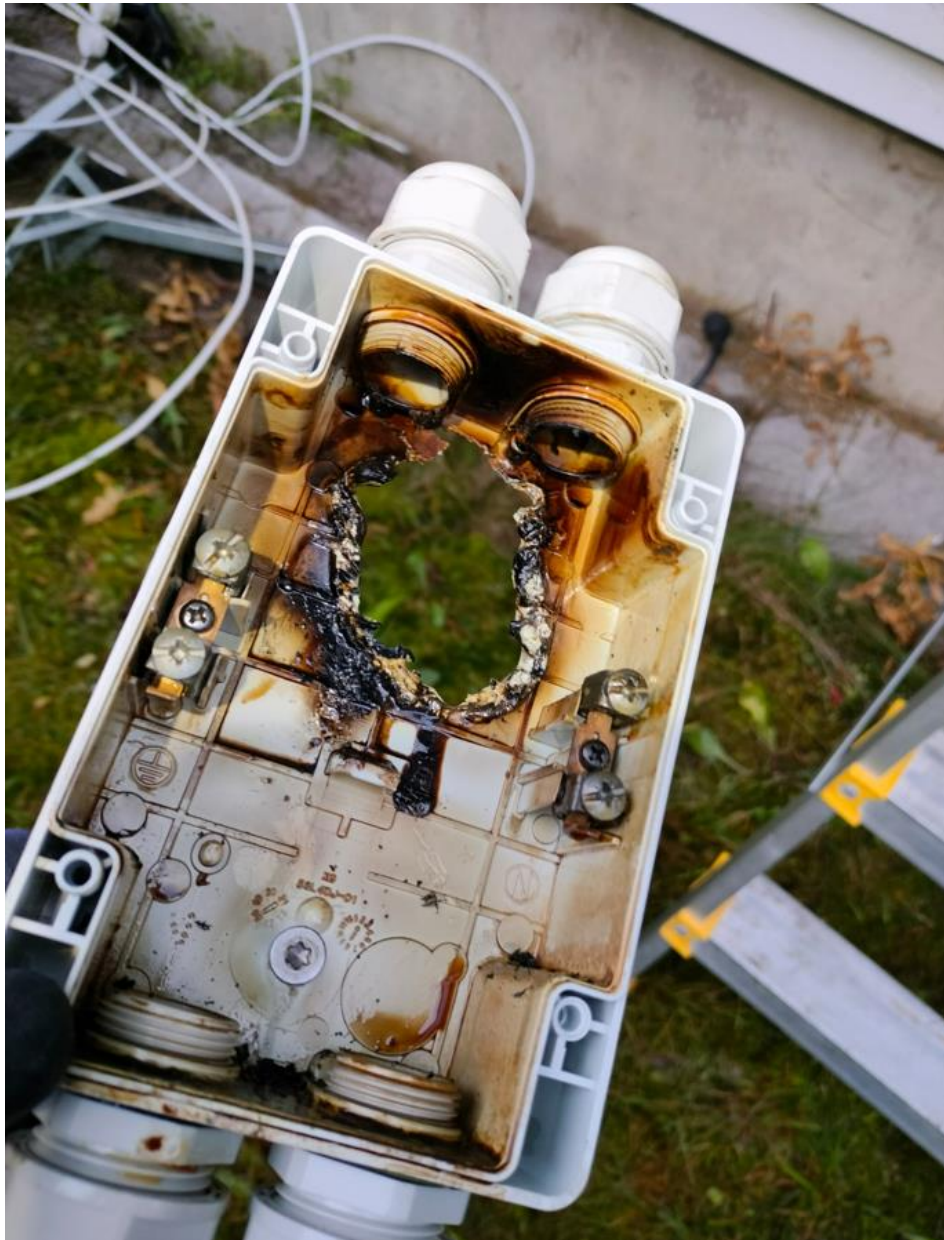
Vika ei tällä kertaa kehittynyt rakennuspaloksi.

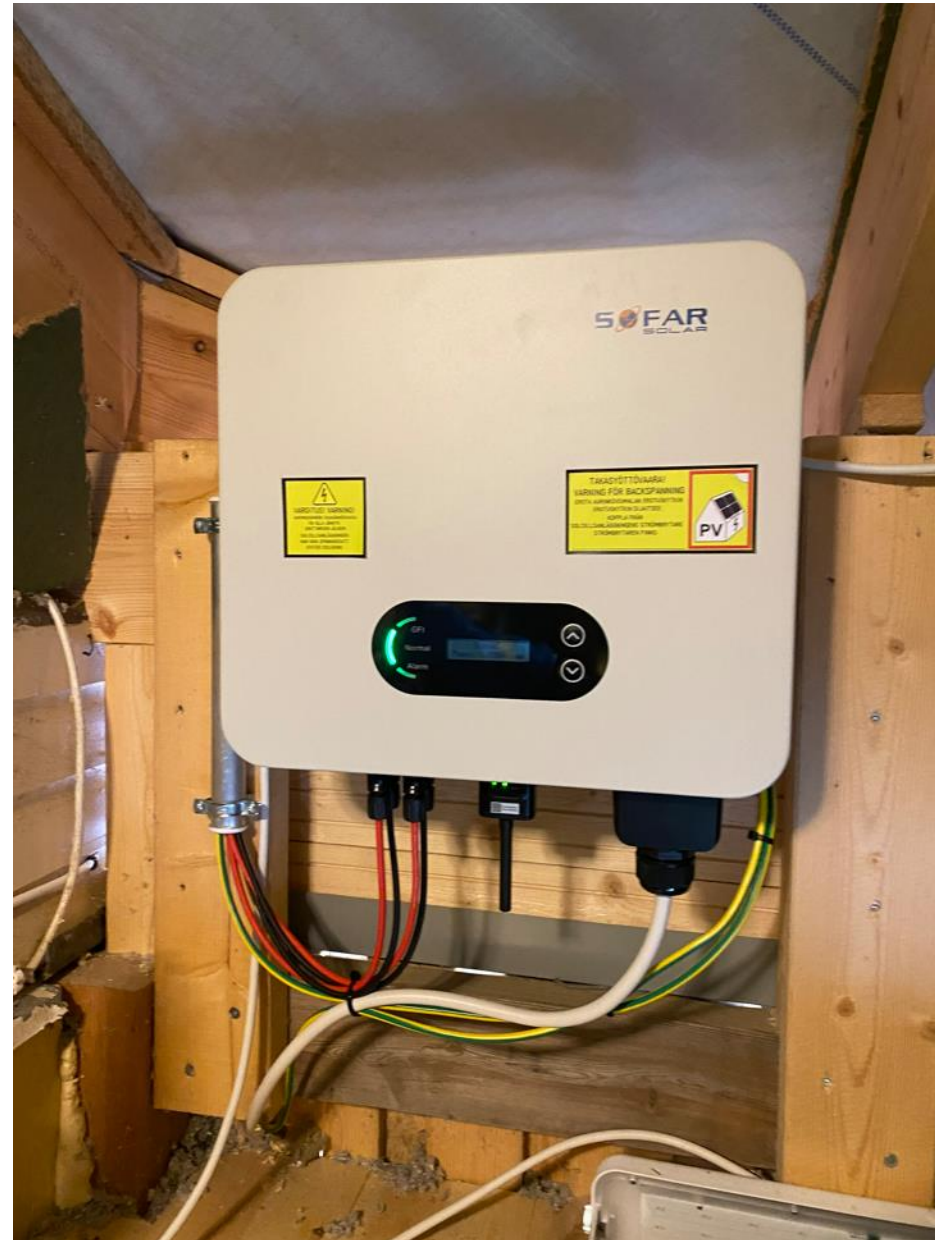
Laitteiden sijoitukseen tulee kiinnittää huomiota.

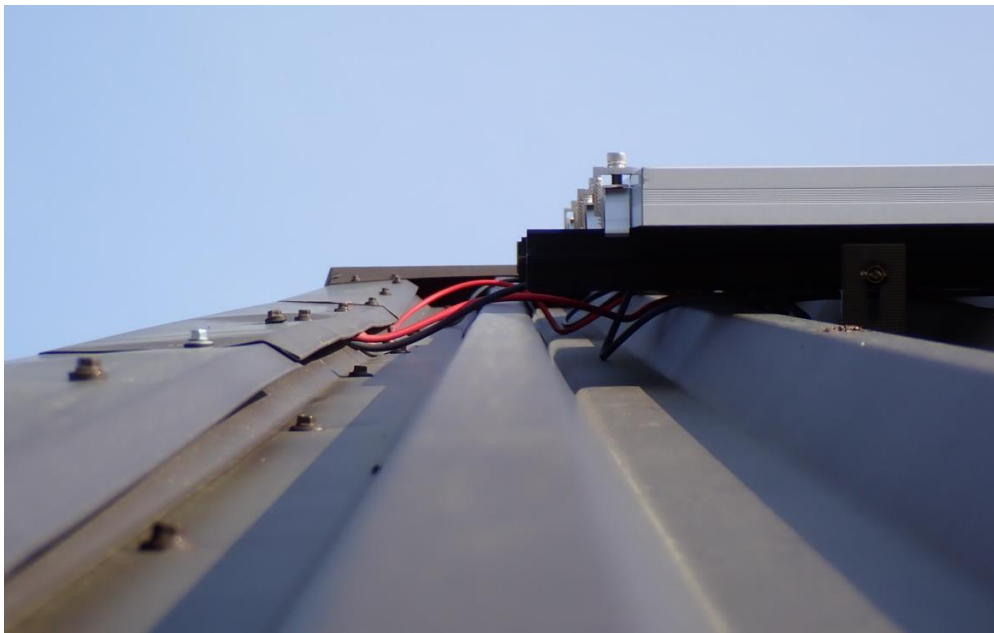
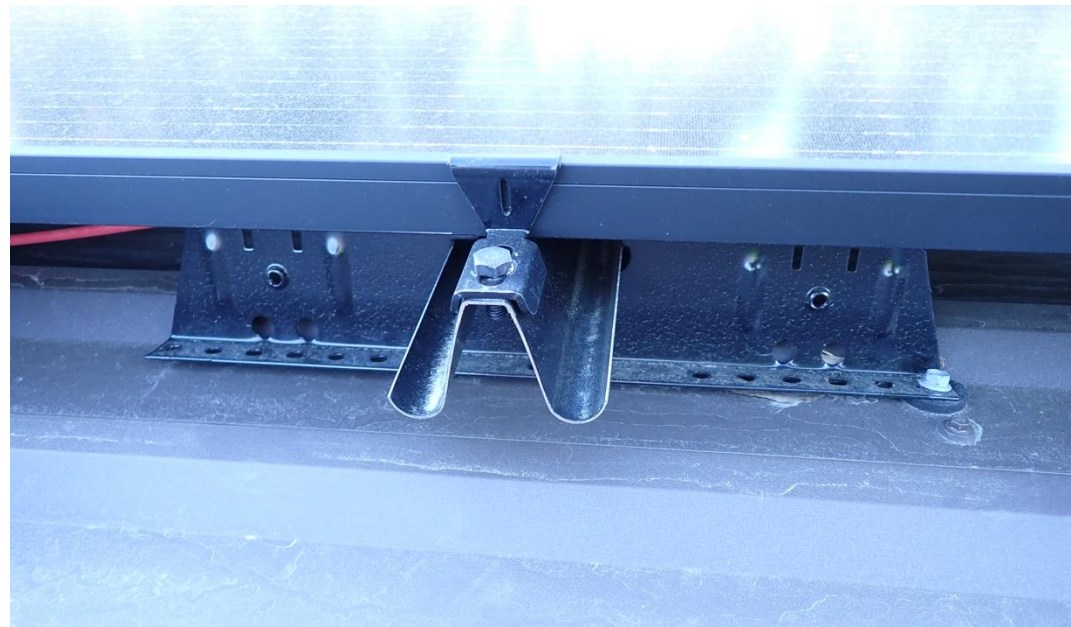
Kaapeleita puristuksessa siten, että kaapelin vaippa on vaarassa painua ja rikkoutua teräviä reunoja vasten.

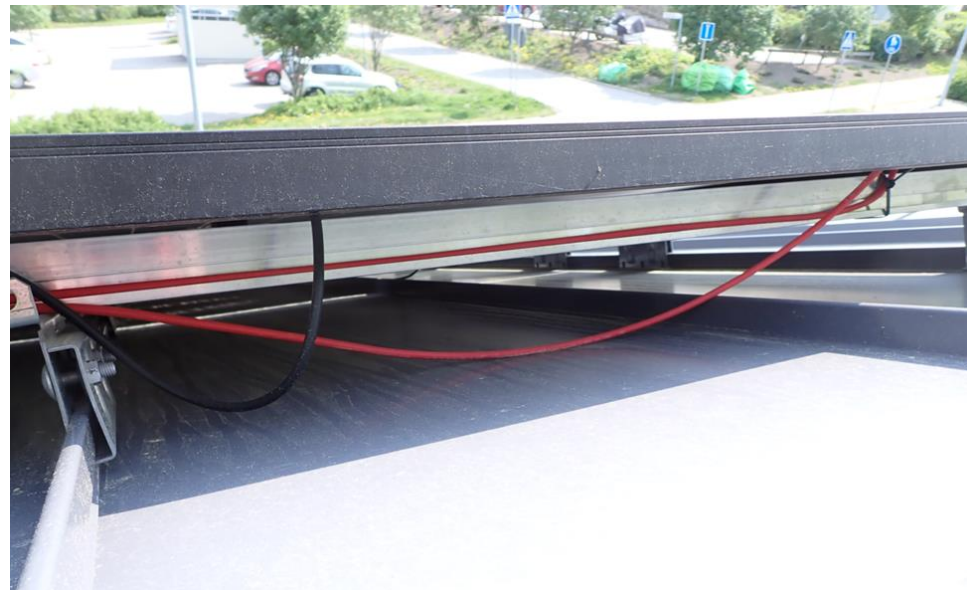
Kaapelointeja roikkuu vapaana.

Paneelistot tulee kiinnittää luotettavasti kiinnikkeiden valmistajien antamien ohjeiden mukaan.

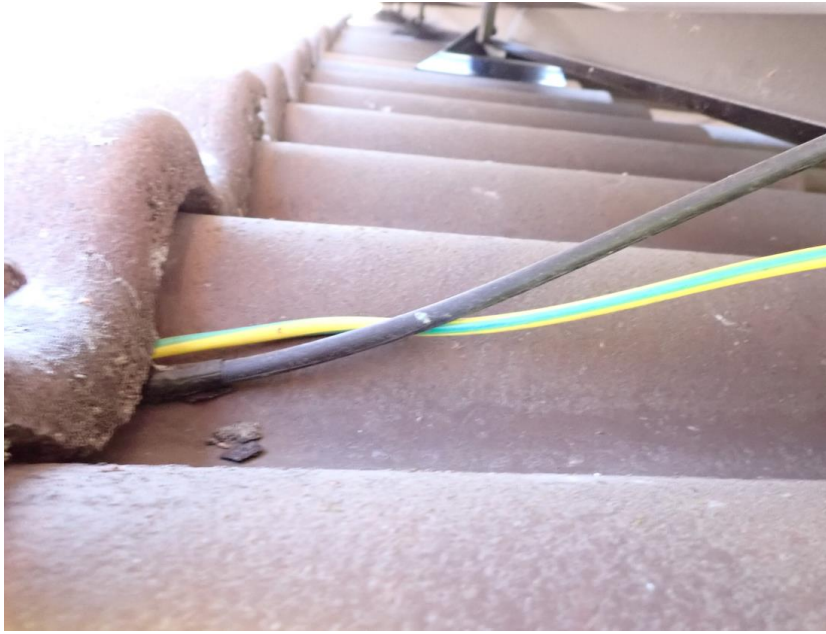
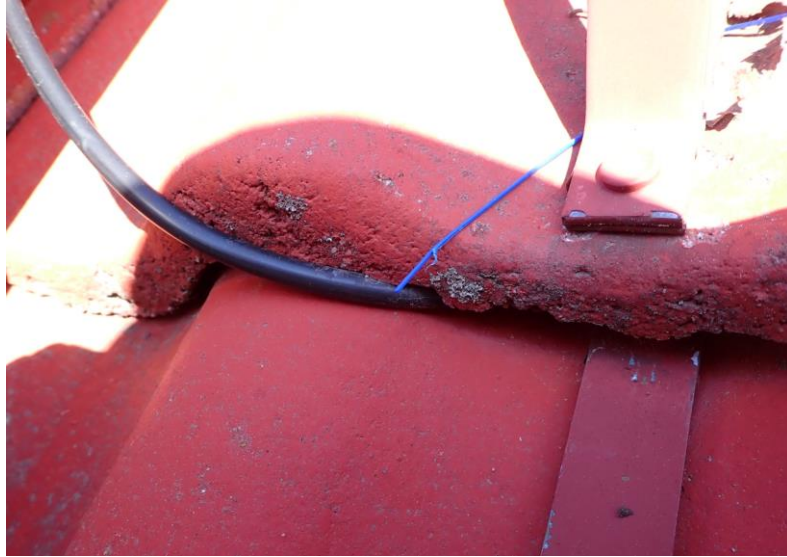
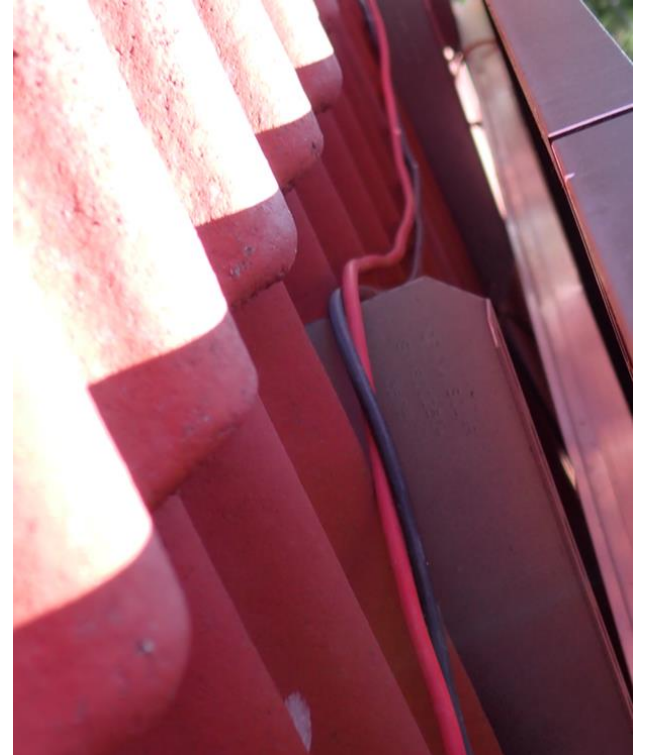
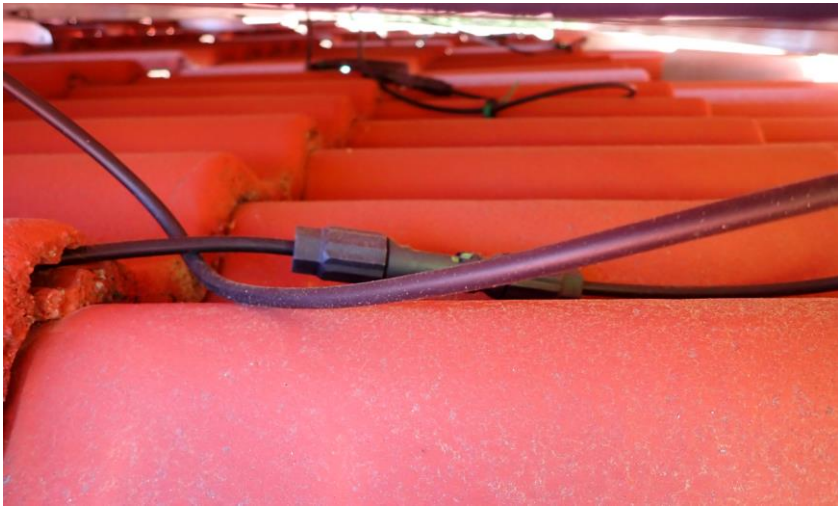
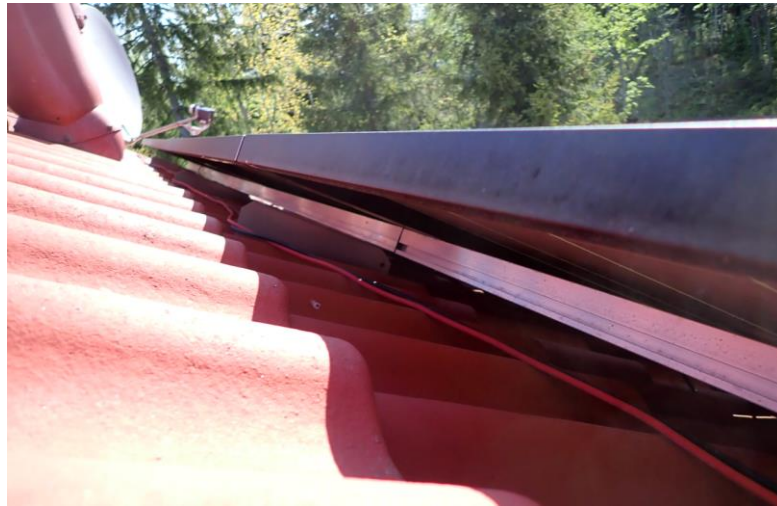
Kaapeleita puristuksessa ja asennettuna siten, että kaapelin vaippa on vaarassa painua ja rikkoutua teräviä reunoja vasten.
