2.3.2012

Sukellusliikkeen räjähdys

1. Yleiskuvaus

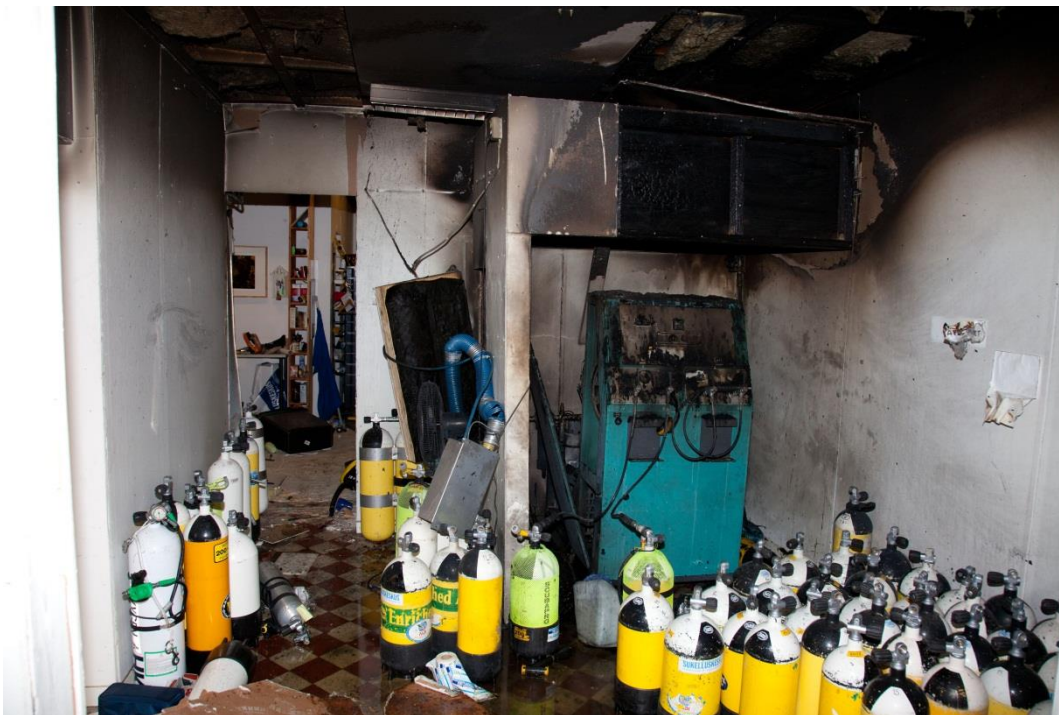
Kuva 1. Yleiskuva onnettomuuspaikasta

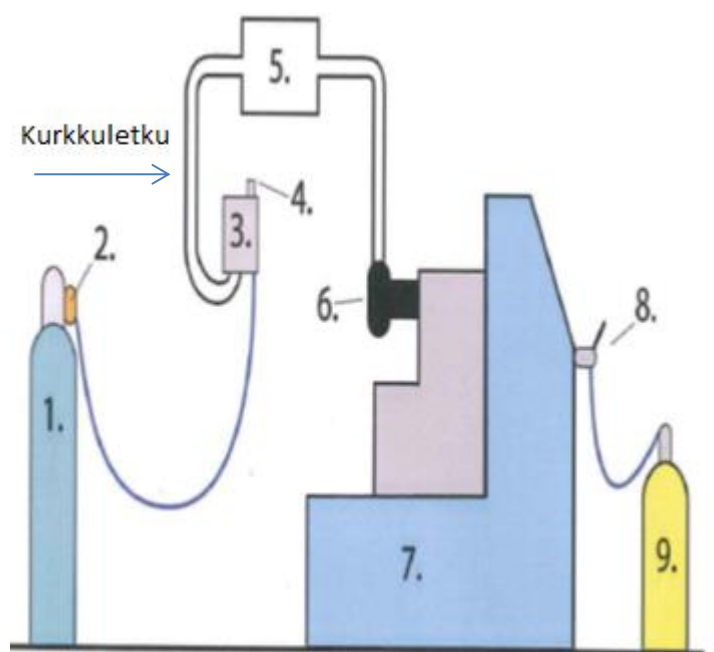
Kuva 2. Yleiskuvaus täyttöjärjestelmästä.

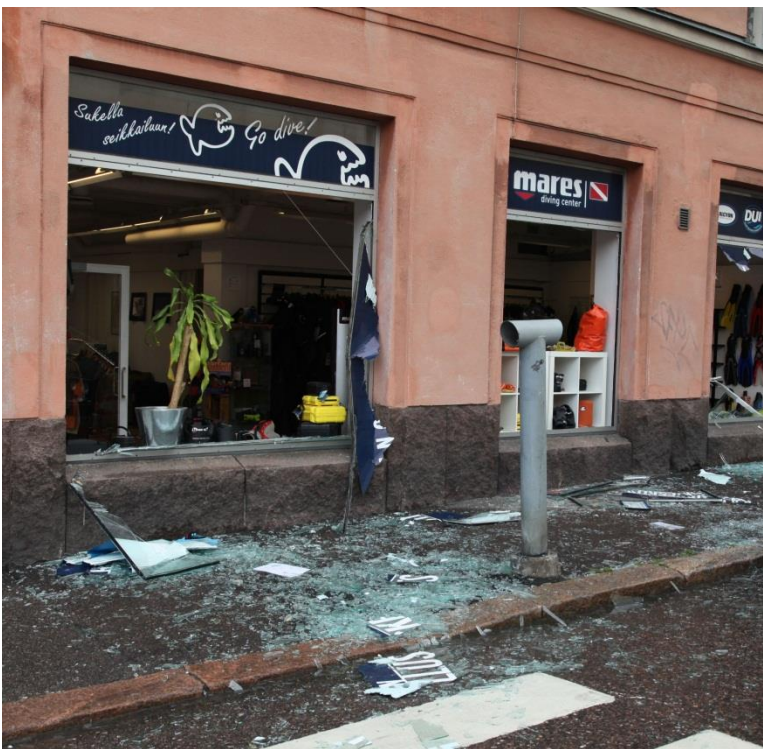
Täyttöpaikka on sijoitettava siten, että paineen purkautuminen, tulipalo tai käyttöhäiriö aiheuttaa mahdollisimman vähän vaaraa ympäröiville tiloille ja rakenteille. Paineen on purkaututtava vähäisimmän vaaran aiheuttavaan suuntaan. Sukellusliikkeen täyttöpaikan onnettomuudessa paine purkautui liikkeen asiakastiloihin ja viereiselle kadulle. Ikkunalasien sirpaleet (katso kuva 3) lisäsivät kadun suuntaan tapahtuneen paineen purkautumisen vaarallisuutta. Lisäksi liikkeen yläpuoliset asuinhuoneistot ja talon rakenteet olisivat saattaneet vaurioitua. Liikkeen täyttölaitteistolle ei ollut tehty painelaiteturvallisuudesta annetun kauppa- ja teollisuusministeriön päätöksen (953/1999) 32 §:n mukaista täyttöpaikan arviointia ennen laitteiston käyttöönottoa.

Kuva 3. Onnettomuuspaikan ikkunat ovat hajonneet

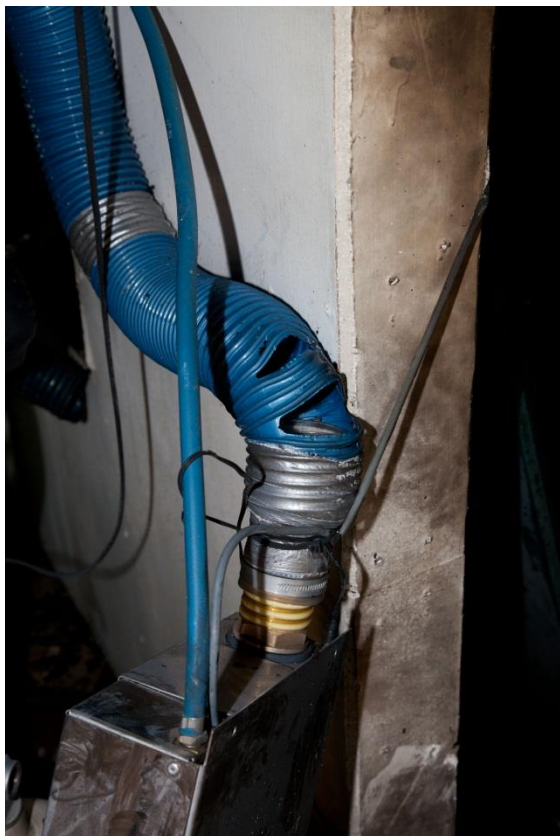
Happiseoslaitteen "kurkkuletkun" (katso kuva 4) asennus täyttöpaneelin ja kompressorin välissä ei täyttänyt järjestelmän puhtaudelle ja happipalon ehkäisylle asetettuja vaatimuksia. Letku oli myös hajonnut useasta kohdasta ja sitä oli paikattu ilmastointiteippiliitoksilla. Pullojen täytössä tarvittava kiinnitysteline ja täyttöletkujen varmistus puuttuivat myös.

Kuva 4. "Kurkkuletku" täyttöpaneelin ja kompressorin välissä

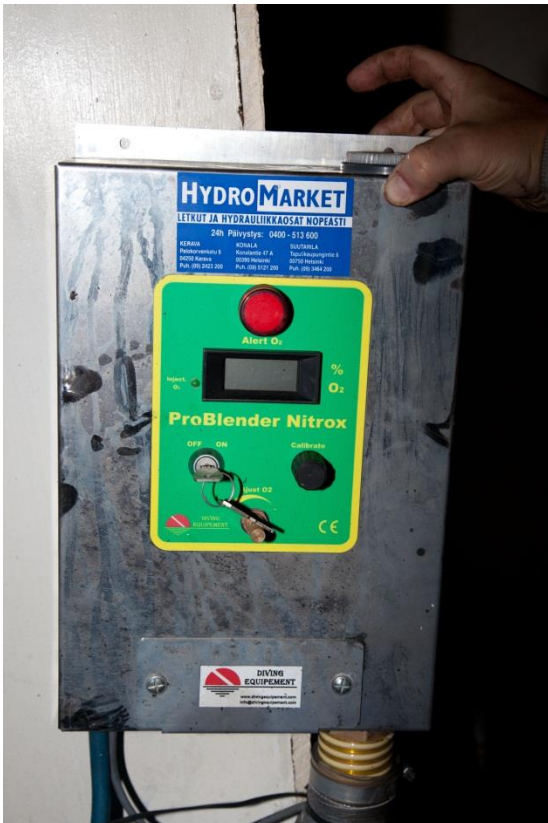
Hapen täyttöpaneelin kalibrointi jokaisen täytön yhteydessä ja hapen osamäärän varmistaminen useamman kuin yhden anturin perusteella varmistavat hapen turvallisen käytön. Tässä täyttölaitteessa (Merkiltään ProBlender Nitrox) käytettiin paneelia (katso kuva 5), jossa hapen osamäärä varmistettiin yhden anturin perusteella. Tutkimuksissa ei saatu selville käytetyn anturin ikää. Täyttöpaneelin manuaalin mukaan happianturille annetaan tyypillisesti ainoastaan kuuden kuukauden (6 kk) takuu. Mikäli happianturi on ollut viallinen vanhenemisen johdosta, kompressorin imuletkussa on saattanut olla suurempi hapen osamäärä, kuin mitä täyttöpaneeli on ilmoittanut.

Kuva 5. Täyttöpaneeli

Palon yhtenä syynä voidaan myös pitää viallista happipaneelia. Paneelin hapen osamääräksi oli määritetty yli neljäkymmentä prosenttia, koska oletettiin, että laitteiston mittarissa oli muutaman prosenttiyksikön virhe. Tämän "ylisäädön" mahdollisia seurauksia ei otettu huomioon. Tietojen mukaan laitteiston anturia ei ollut vaihdettu tai kalibroitu. Näin ollen vanhentunut anturi saattoi myös antaa väärää tietoa hapen todellisesta osamäärästä.

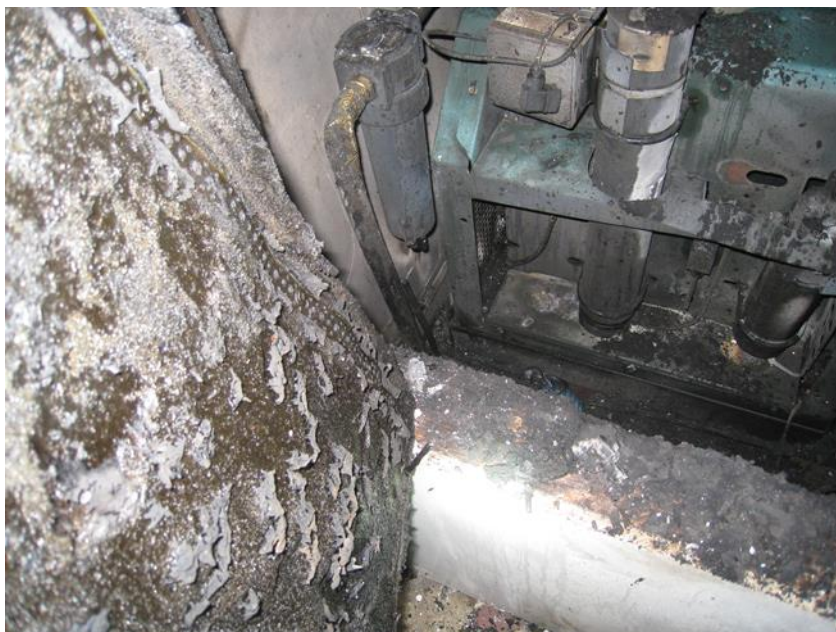
Seoskaasutäytössä syttyneen tulipalon todennäköinen syy on happiräjähdyks. Räjähdyks ja tulipalo saattoivat aiheutua esimerkiksi "kurkkuletkusta" irronneesta partikkelista, joka oli suurella nopeudella osunut öljysuodattimeen (kuva 6).

Kuva 6. Kompressorin palaneet öljysuodattimet
