PALOVAROITTIMIEN IKÄÄNTYMISSSELVITYS

LOPPURAPORTTI

Meurman Karoliina
8.3.2018

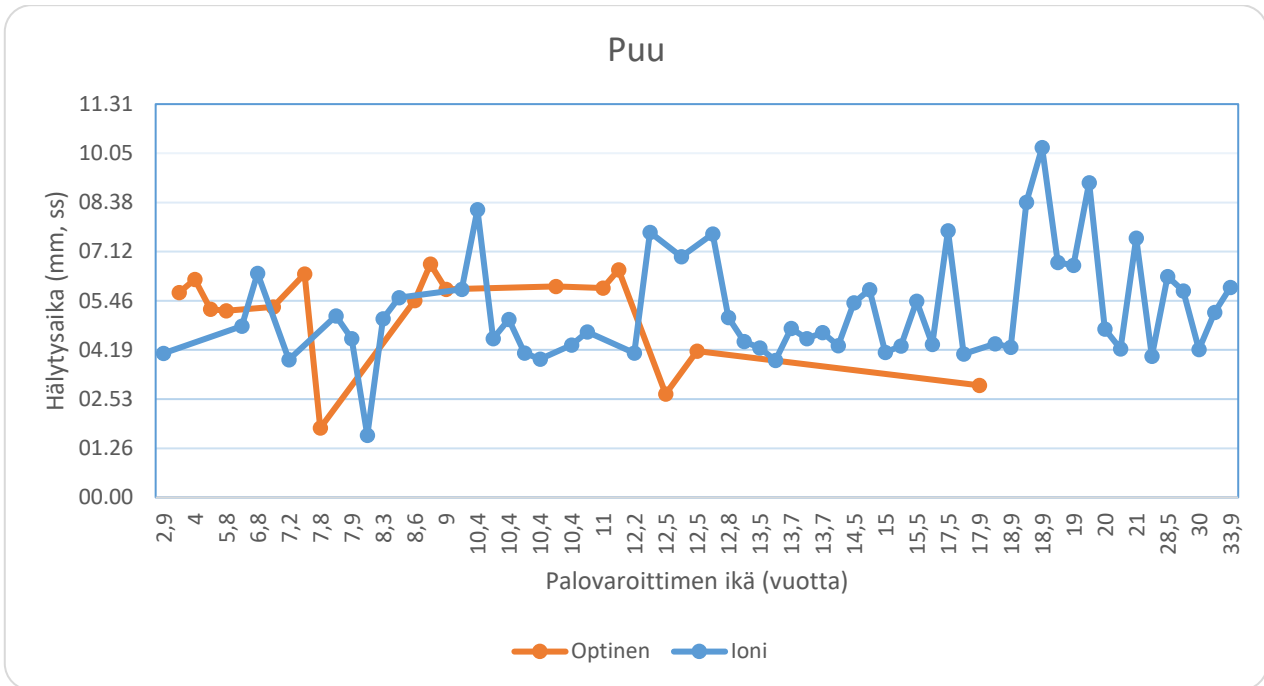
Taulukko 2. Palovaroittimen hälytysaika iän funktiona kytevässä puupalossa

Puupalon kuvaajaa (taulukko 2) tarkasteltaessa voidaan todeta, että reaktioajoissa oli suurta hajontaa molempien palovaroitintyyppien osalta, mikä on osittain selitettävissä hitaalla savunmuodostuksella ja epätasaisemmalla savun leviämällä.

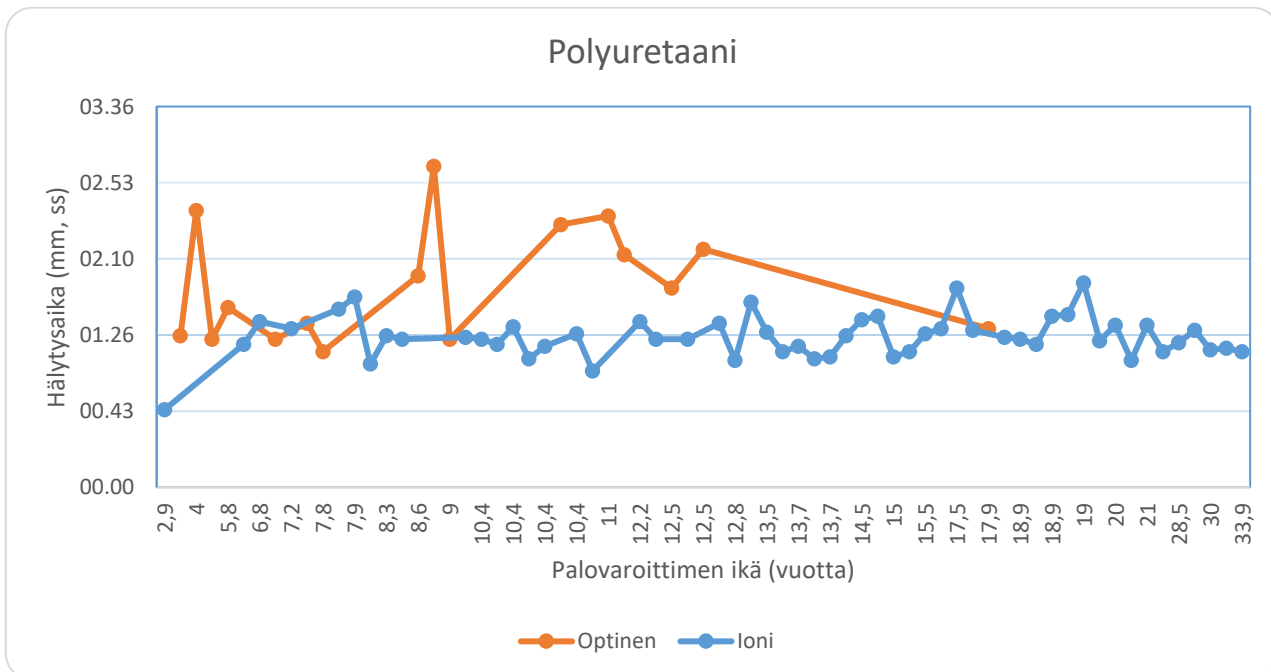
Taulukko 3. Palovaroittimen hälytysaika iän funktiona polyuretaanipalossa

Sen sijaan polyuretaanipalossa (taulukko 3) optisten palovaroittimien reaktioajoissa on paljon hajontaa, kun taas ionisoivat varoittimet vaikuttivat reagoivan polyuretaanipalossa tasalaatuisesti. Reaktioajat hidastuivat hieman iän myötä, mikä voi olla selitettävissä likaantumisen avulla.

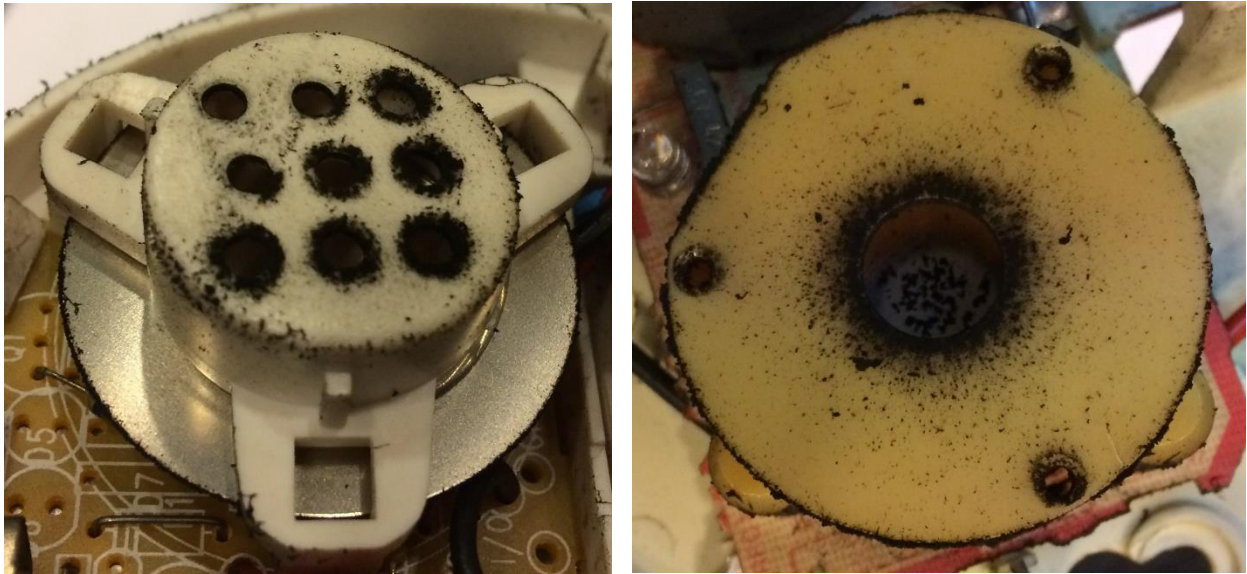
Palovaroittimet olivat testipalojen jälkeen nokisia. Erityisesti summerin läheisyyteen havaittiin kertyneen nokea palovaroittimen hälyttämisen (kaiuttimen tuottaman värähtelyn) vuoksi.

Kuva 10. Likaa summerin läheisyydessä testien jälkeen

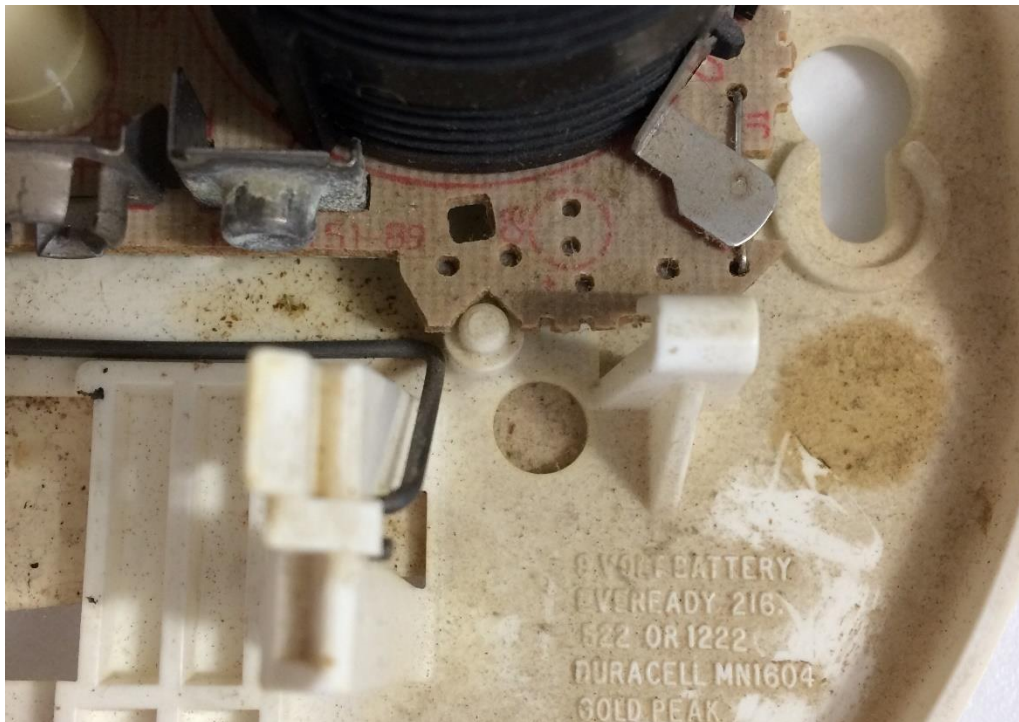
Ennen testejä palovaroittimet avattiin. Tällöin havaittiin, että osa varoittimista oli sisältä hyvin likaisia. Eniten likaa oli kaikista vanhimpien palovaroittimien sisällä. Metalliosiin oli saattanut kertyä myös ruostetta erityisesti olosuhteissa, joissa ilmankosteus ei ole tasainen (vapaa-ajanasunnot).

Kuva 11. Likaa palovaroittimen sisällä

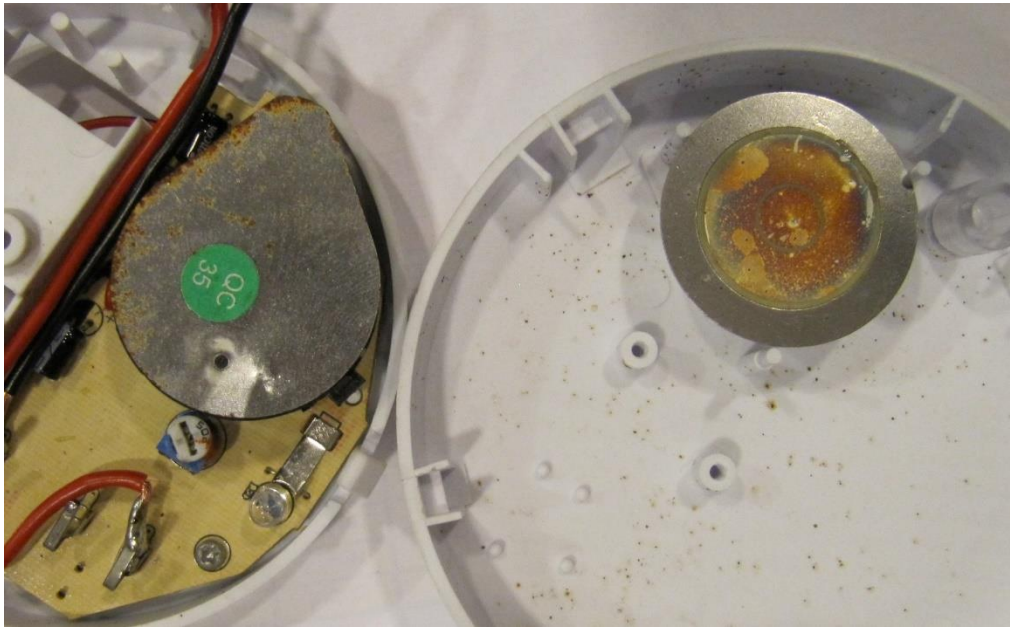
Kuva 12. Ruostetta ja likaa vapaa-ajanasunnolla olleen palovaroittimen sisällä. Vasemmalla ruostunut ilmaisukammion kansi ja oikealla ruostunut sumneri.

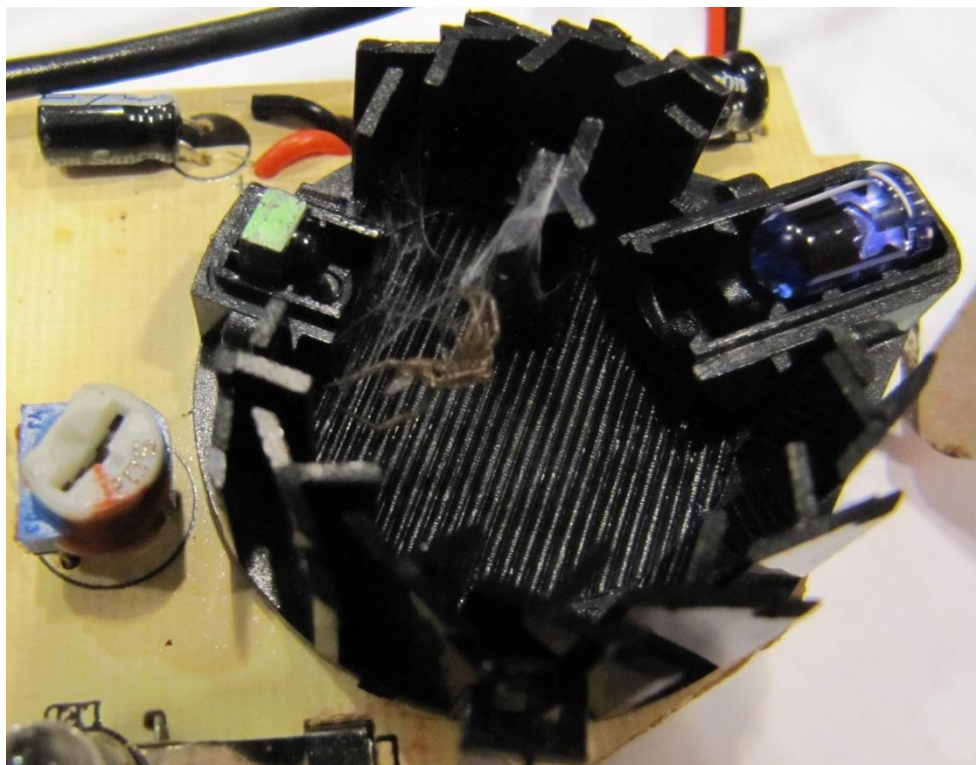
Yksi palovaroittimista alkoi hälyttää pariston kiinnittämisen jälkeen. Kyseisen palovaroittimien ilmaisukammioista löytyi kuollut hämähäkki.

Kuva 13. Kuollut hämähäkki optisen palovaroittimen ilmaisukammiossa
