24.5.2022

Sähkönjakeluverkossa tapahtunut rakennuspalojen (ns. sähköpalojen) sarjan aiheuttanut vakava onnettomuus

Turvallisuus- ja kemikaalivirasto (Tukes)

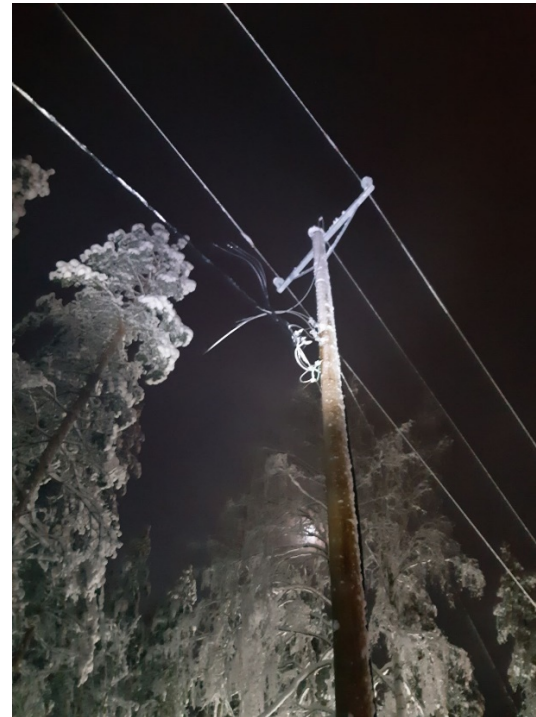
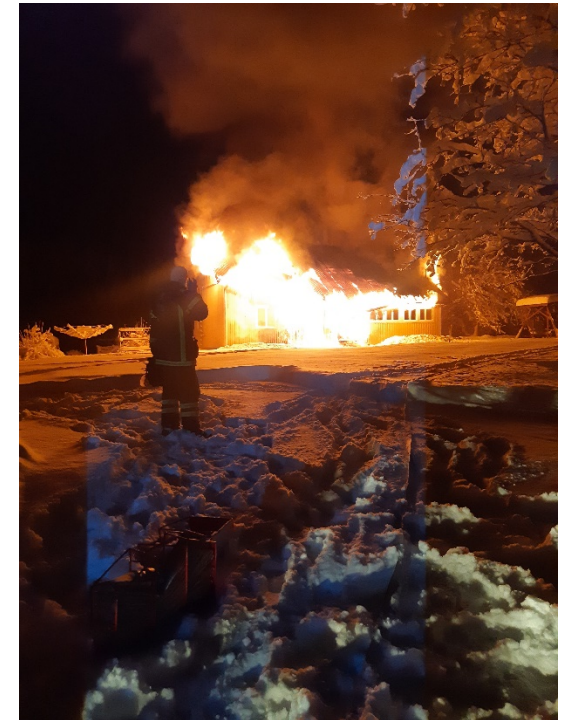
- Tapahtuma oli poikkeuksellinen ja Tukes päätti nimetä tutkintaryhmän 28.1.2022 (Sakari Hatakka ja Juha-Pekka Törmälä)
- Lumikuormassa ollut puu kaatui 20 kV:n avojohdolle, jonka seurauksena syntyi verkkovikatilanne, josta aiheutui rakennuspalojen sarja ja sähkötapaturman vaaraa laajalla alueella.
- Tapahtumaketjussa virheellisestä kytkentätilanteesta johtuen sähköaseman 20 kV:n johtolähtöjen vikasuojauskoordinaatio eikä laitteiston käyttö ollut määräysten mukainen. Olennaiset turvallisuustoiminnot eivät toimineet vikatilanteessa, eikä pitkään jatkunut vaarallinen käyttötilanne tullut huomioiduksi verkon valvonnassa.

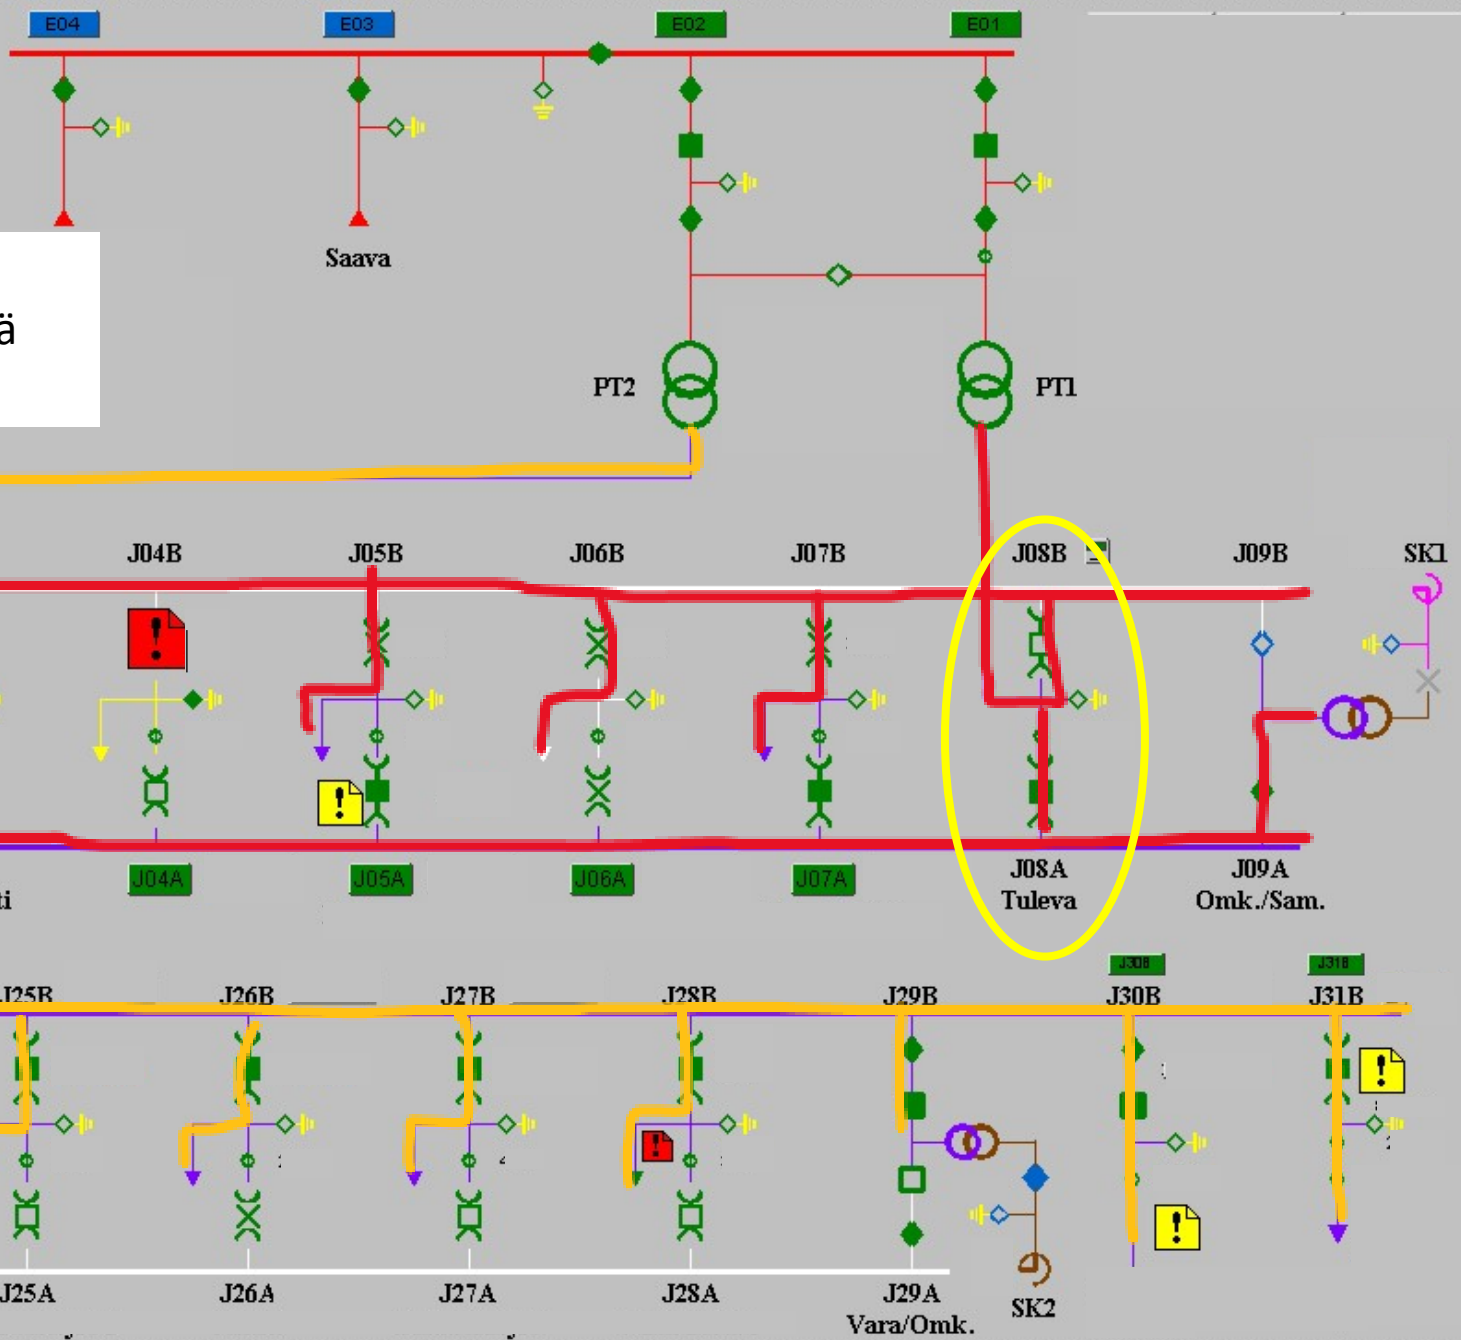
Kyt Kentätilanne 18.12.2021
onnettomuuspaikan johtolähtöä syöttävällä
110 kV/ 20 kV sähköasemalla

Sähköaseman huoltotöiden yhteydessä toteutetaan kiskokeskeytyksen palautuksessa käyttökytkentä, josta aiheutuu vaarallinen tapahtumaketju.
30.11.2021

Yön tapahtumien jälkeen aamulla havaitaan, että 30.11.2021 tehdyssä kytkennässä osassa sähköaseman keskijännitelähtöjä vikasuojaus ei toimi. Sähköaseman kytkentä muutetaan turvalliseen tilaan.
19.12.2021 Klo 06:00

- Suunnittelua tehtiin ja keskustelua korvaavasta kytkennästä käytiin perustuen jakeluverkon käytönohjaus- ja valvontajärjestelmän kaukokäyttökaavioon ja sähköaseman suojaustaulukoihin. Valvontajärjestelmän päätteen tuottama kaavio vastaa kytkinlaitoksen pääpiirejä yksiviivaisena esityksenä. Syntyi oletus, että toteutetussa käyttötilanteessa suojauskytkennän mittauspiirit vastaavat pääpiirien yhdistystä.

- Valvontajärjestelmän päätteen kaukokäyttökaavioista ei ilmene poikkeukselliset ja väliaikaiset palautettavat kytkentätilanteet. Kun korvauskytkentä oli tehty 30.11.2021, käyttöä valvovat henkilöt eivät voineet valvontajärjestelmän tuottamaan tavanomaiseen tietoon perustuen yksiselitteisesti havaita, että maasulkusuojaus ei toimi.

1. Verkon erilaisiin kytkentätilanteisiin ja verkon rakenteesta johtuviin muutoksiin tulee aina liittyä kiinteänä osana vikasuojauksen tapauskohtainen turvallisuustarkastelu, jonka pohjalla on oltava riittävän yksityiskohtaiset tiedot. Kytkentöjen suunnittelussa tulee noudattaa standardin mukaista alalla suurjännitetöissä vakiintunutta kirjallista menettelyä kytkentäohjelman laadinnassa.
2. Sähköturvallisuuslain vaatimus on, että sähkölaitteistoja on käytettävä niin, että niistä ei aiheudu kenenkään hengelle, terveydelle tai omaisuudelle vaaraa. Verkonhaltijalla on siten oltava menettelyt, joilla verkon käytön turvallisuutta valvotaan ja vikatilanteisiin reagoidaan viipymättä niin, että turvallisuus säilyy. **Valvomoon tulevista hälytyksistä tulee selkeästi käydä ilmi niiden turvallisuusmerkitys.**

3. Sähköasemilla on käytössä rakenteeltaan erityyppisiä ja -ikäisiä kytkinlaitoksia. Sähkölaitteiston turvallisessa käytössä on varmistettava ja huolehdittava siitä, että käytettävissä on aina ajantasainen dokumentointi, josta ilmenee mm. laitteistokohtaiset suojauskytkennät ja sallitut kytkentätilanteet.
4. Sähköasemien suojausjärjestelmissä, jo käytössä olevien asemien modernisoinnissa ja suojaukseen liittyvissä muutoksissa tulisi pyrkiä suojaustekniikkaan, joka on itsessään turvallista käyttäjän toimista riippumatta.
