# ONNETTOMUUSTUTKINTARAPORTTI

DNRO 4049/00.05.12/2023

## Hitachi Energy Finland Oy:n Vaasan muuntajatehtaalla 29.3.2023 sattunut tulipalo

**Onnettomuustutkintaraportti**  
**dnro 4049/00.05.12/2023**

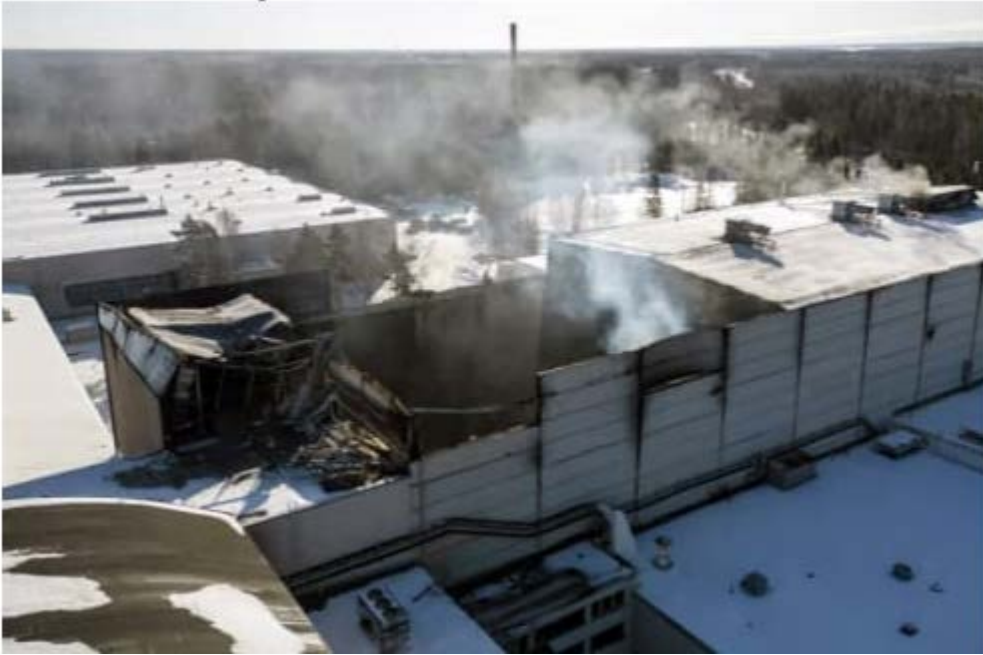
Kuva 2. Tuhoutunut koestushalli

Tulipalo tuhosi ison kokoonpanohallin, jossa tehtiin myös koestusta. Palossa tuhoutui myös koestuksessa ollut reaktori ja hallissa olleet koestusjärjestelyyn kuuluvat muuntajat. Lisäksi isossa kokoonpanohallissa olleita aktiiviosia nokeentui käyttökelvottomaksi. Hallin katto romahti palon aikana. Sammutuksen jälkeen myös seinäelementtejä putosi alas.

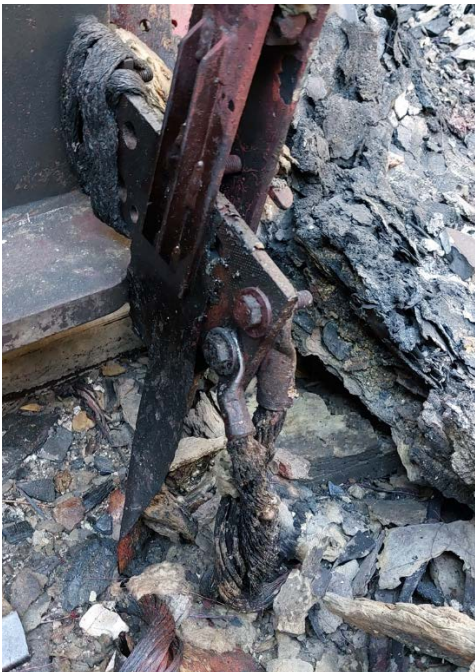
Kuva 3. Kytkenä ollut maadoituskaapeli

Kokeeseen kuuluvan kytkentäsuunnitelman mukaisesti koestus edellyttää useita maadoituksia. Maadoitettavia kohteita ovat ne vaiheläpiviennit, jotka eivät ole koestuksen alaisena, reaktorilavetti, testattavan reaktorin pääsäiliö, koestusmuuntajan laitaläpiviennit, koestusmuuntajan pääsäiliö, sekä mittamuuntajien toisiot ja mittamuuntajavaunun runko. Lisäksi maadoitetaan venttiilisuojavaunun runko sekä mittauksissa käytetyn jännitteenjakajan alapää. Kokeen kytkentöjä tehtäessä yksi maadoituskaapeleista, ilmeisimmin testattavan reaktorin pääsäiliön maadoituskaapeli on jäänyt kytkemättä kiinni. Mittamuuntajavaunu oli testeissä ensimmäistä kertaa käytössä. Koestajat huomasivat sen maadoituksen puuttumisen, joka lisättiin ennen koestuksen aloittamista.

Kokeen kytkentöjä tehtäessä maadoituskaapeli on jäänyt kytkemättä kiinni koestettavaan kappaleeseen.

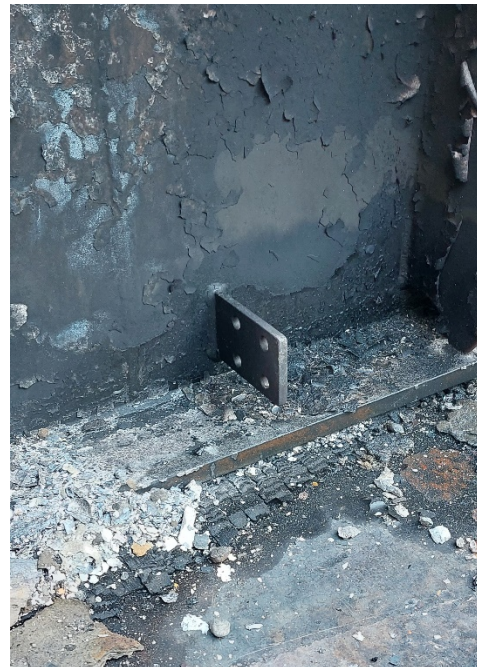
Kuva 4. Korvake, jossa maadoituskaapelin olisi pitänyt olla kiinni

Yhden maadoituskaapeleista puuttuessa koestettava kappale todennäköisesti maadoittui metallilankavahvisteisen paisuntaöljyletkun kautta, kun jännitettä nostettiin koestuksen aikana. Tällöin osa koepiirin läpi kulkevasta virrasta kulki öljyletkun armeerauksen kautta.

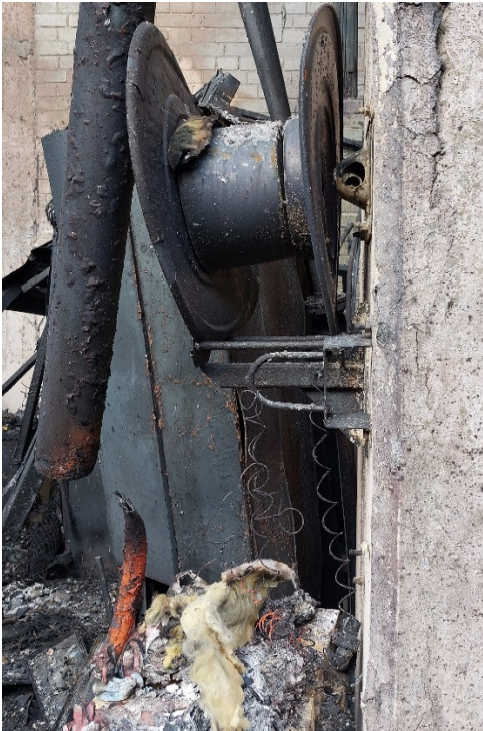
Kuva 5. Paisuntaletkun kela, jossa näkyy paisuntaletkun armeerauslanka

Paisuntaöljyletkun metallilankavahviste on hyvin ohut. Koska testattavana oli reaktori, laskelmien mukaan koepiirissä kulki onnettomuushetkellä noin 43 A virtaa, jolloin huomattavan suuren virran johdosta suhteessa metallilangan paksuuteen metallivahvisteinen lanka on todennäköisesti kuumentunut ja sytyttänyt öljyletkun tuleen. Reaktoreiden testauksessa vaadittavat tehot ovat noin kymmenkertaiset vastaavan

Sähköinen ylikuormitus kuumensi öljyletkun materiaalia (kumia), jolloin voi tapahtua oikosulku ja öljy ja/tai letku voi syttyä palamaan.

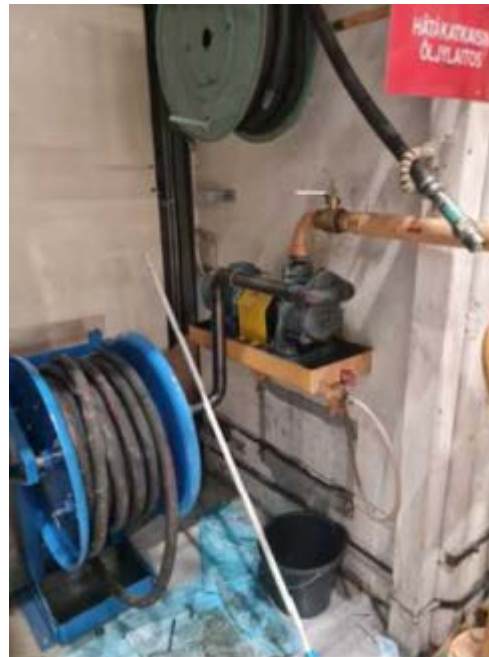
Kuva 6. Paisuntaletkun kela

Palava paisuntaletku on pettänyt, josta todennäköisesti syntyi pääkoestajan kuulema ääni. Palon syttymistä edisti todennäköisesti lattialla olleet öljyiset rätit, joita oli käytetty paisuntaletkun liitoksesta vuotaneen öljyn kuivaamiseen.

Paisuntaletkuissa oli työntekijöiden kertoman mukaan ollut useampia öljyvuotoja sen käyttöhistorian aikana. Liitoksia oli käyty kiristämässä, mutta siitä oli ollut hyötyä vain hetkellisesti. Tiputteleviin öljyvuotoihin oli totuttu ja käytännöksi oli muodostunut vuotokaukalojen tyhjennys ja öljyn pyyhkiminen räteillä, joita oli lattialla (kuva 6.).

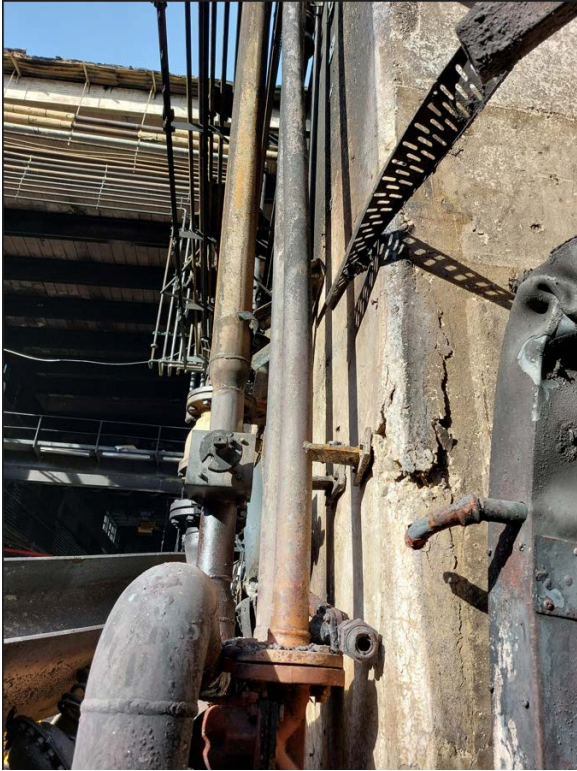
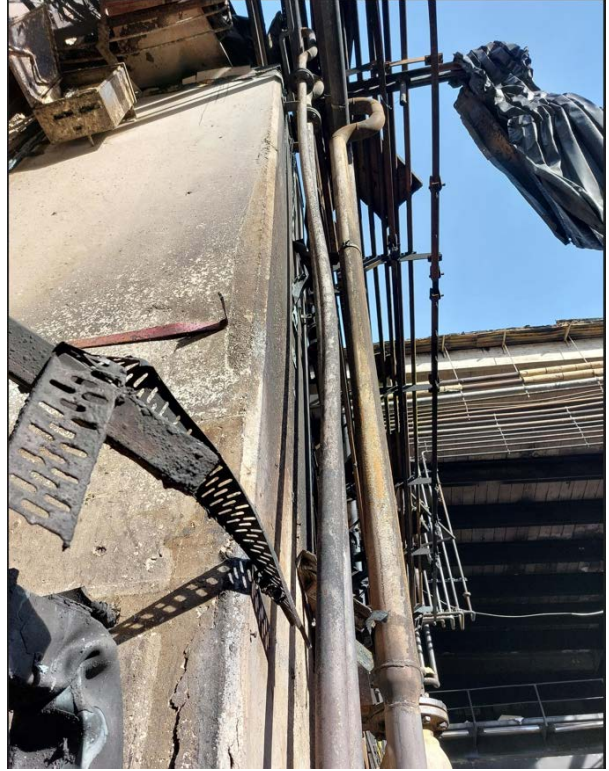
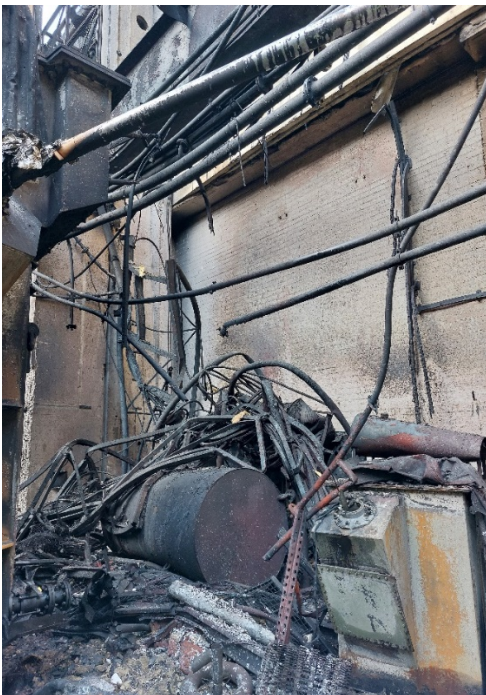
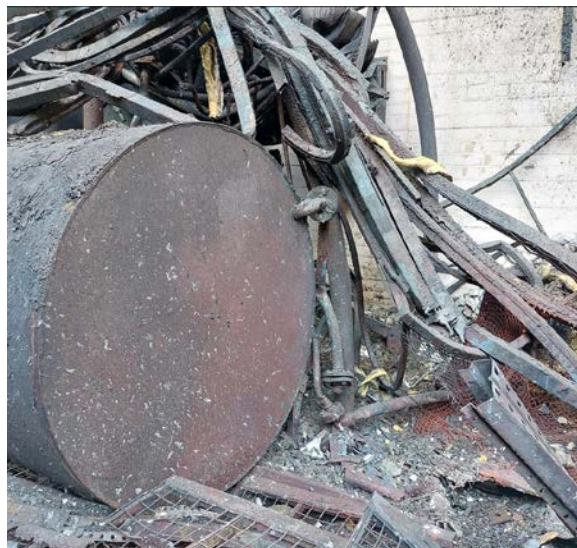
Kuvat 7., 8.,9. ja 10. Tukesin ottamia valokuvia paisuntaöljylinjasta ja paisuntaöljysäiliöstä

Pääkoestaja kävi sulkemassa reaktorin juuriventtiilin ja esti näin reaktorin sisällä olleen öljyn vuotamisen lattialle. Työntekijöiden tietojen mukaan öljysäiliöltä tulevassa linjassa ei ollut sulkuventtiiliä, joten sitä ei pyritty sulkemaan. Paikkatutkinnassa ja tulipalopaikalta otetuissa valokuvissa sulkuventtiilejä ei pystytty paikantamaan. Linjan ollessa auki paisuntasäiliölle asti, öljy valui säiliöstä painovoimaisesti lattialle, jossa se syttyi palamaan. Paisuntaöljysäiliön koko öljymäärä, noin 1,8 tonnia valui säiliöstä painovoimaisesti palavan letkun läpi lattialle, jossa se syttyi palamaan.

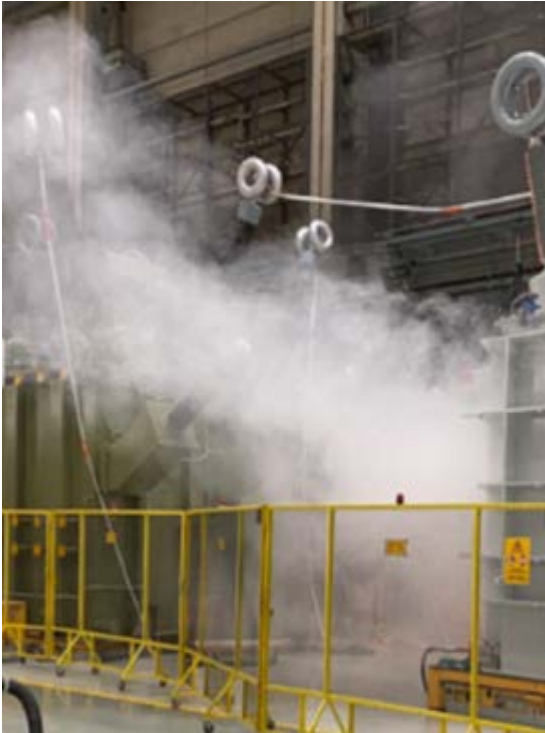
Kuva 11. Savua palopaikalla

Syttymispaikalla oli heti palon alussa havaittu valkoista savua, mikä vastasi yrityksen onnettomuuden jälkeen tekemiä kokeita vastaavan paisuntaletkun virrankestosta ja tulipalon syttymismekanismista.
