ONNETTOMUUSTUTKINTARAPORTTI

DNRO 9964/00.05.12/2022

Vaarallinen kemiallinen reaktio jätteiden kierrätyslaitoksella Järvenpäässä 19.9.2022

Turvallisuus- ja kemikaalivirasto

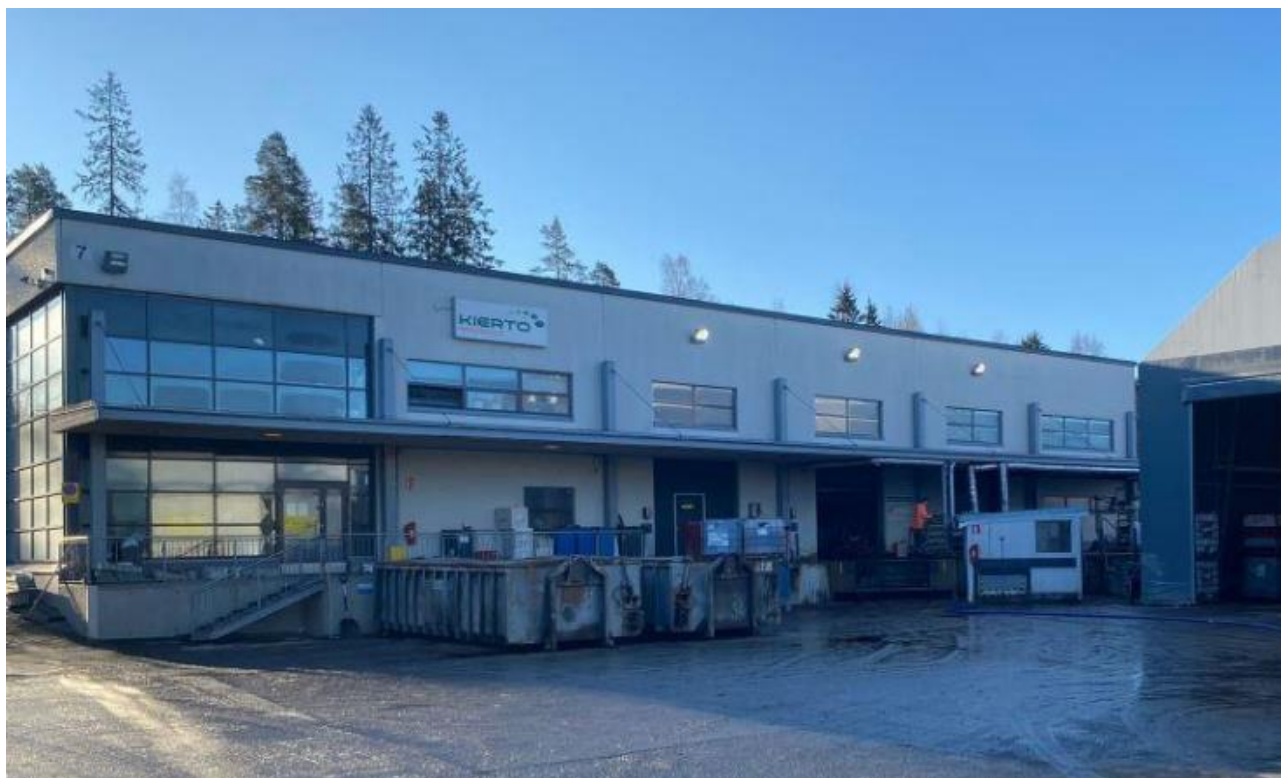
Kuva 2. Prosessihalli, jossa onnettomuus tapahtui (Kuva: Tukesin valvonta-aineisto)

Iltavuoro päätti kuitenkin aloittaa vuoronsa pyrkimällä poistamaan säiliössä S10 olevaa sakkaa pumpaamalla käsiteltävää sekahappojätettä säiliöön. Säiliöön S10 pumpattiin yhteensä neljä 1 m^3 :n IBC-kontillista sekahappojätettä. Pumpaus oli aloitettu heti vuoron alettua klo 15.15. Pumpauksen loputtua happo jätettiin vaikuttamaan säiliöön S10 ilman valvontaa ja muita töitä jatkettiin. Pumpauksen kesto ei ole tarkkaan tiedossa, mutta operaattorit ovat todennäköisesti noin puolessa tunnissa saaneet pumpattua kaikki neljä konttia tyhjiksi. Arvio perustuu aikaisempaan työkokemukseen.

Ollessaan kahvituolla noin kello 18 operaattorit huomasivat prosessihallissa värillistä kaasua, jonka he arvioivat myrkylliseksi typen oksideiksi kaasun oranssin värin perusteella. Operaattorit ymmärsivät välittömästi kaasuhavainnon jälkeen, että kaasun täytyy tulla reaktorisäiliöstä S10, jonne sekahappojäte oli

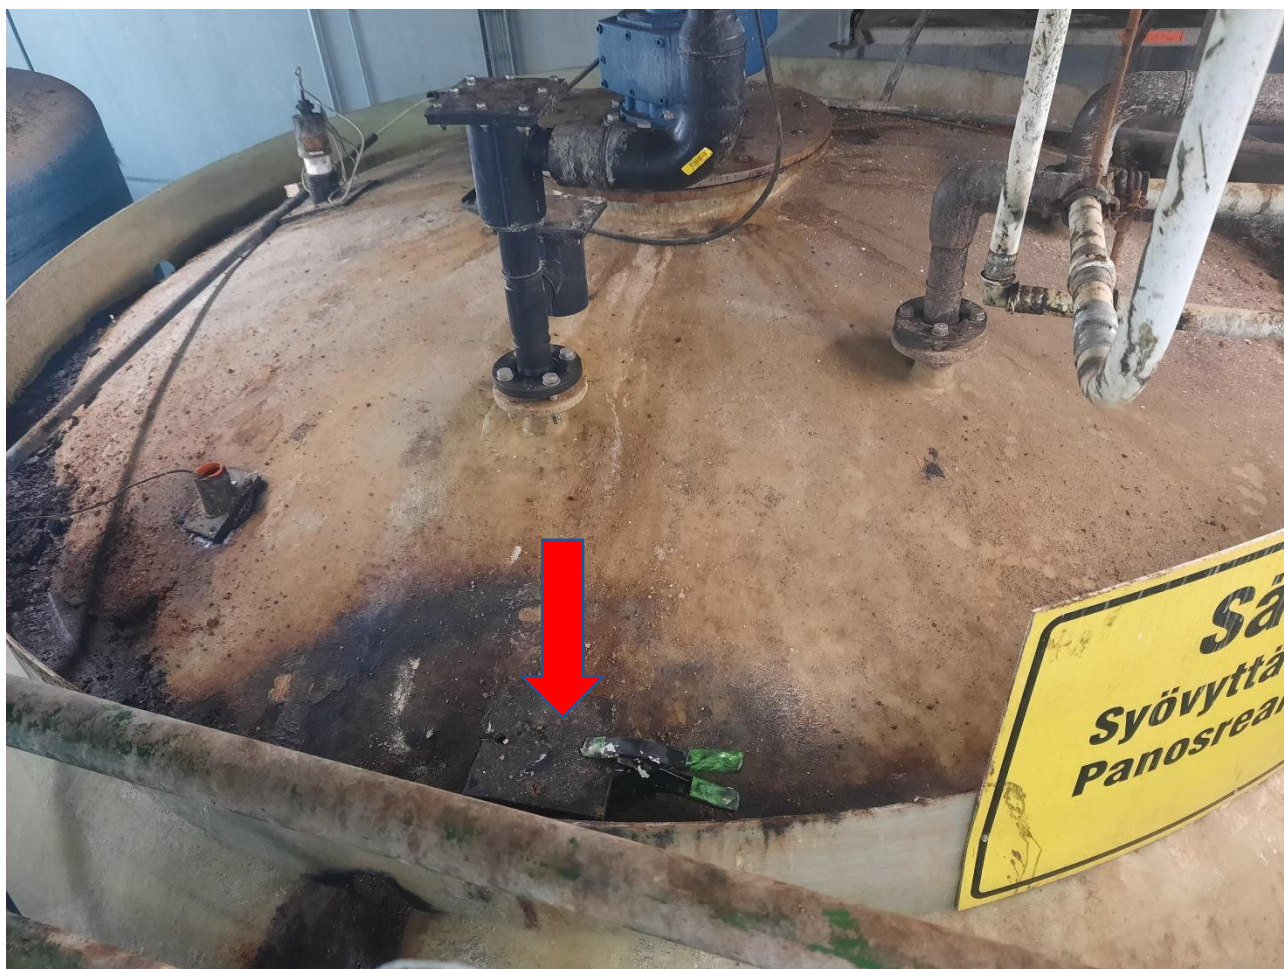
Suurin osa myrkyllisestä kaasusta on todennäköisesti levinnyt halliin säiliön S10 avonaisen näytteenottoventtiilin kautta. Voimakkaan kaasunmuodostuksen takia kaasupesurin teho ei ole riittänyt pitämään säiliötä alipaineisena ja estämään kaasun purkautumista ulos säiliöstä.

Kuva 3. Reaktorisäiliön S10 yläosa. Etualalla nuolella merkittynä näytteenottoyhde, jonka kautta kaasua pääsi vapautumaan hallitilaan. (Kuva: Tukes)

Säiliöissä oli kaasupesurijärjestelmä, joka piti säiliön alipaineisena ja imi vapautuneet kaasut emäksiseen pesuliukokseen ja edelleen aktiivihiilisuodattimelle myrkyllisten kaasujen poistamiseksi. Tätä järjestelmää ei kuitenkaan ollut suunniteltu voimakasta tai äkillistä kaasunmuodostusta varten eikä sen kapasiteetti riittänyt onnettomuustilanteessa estämään kaasun purkautumista ulos reaktorista.

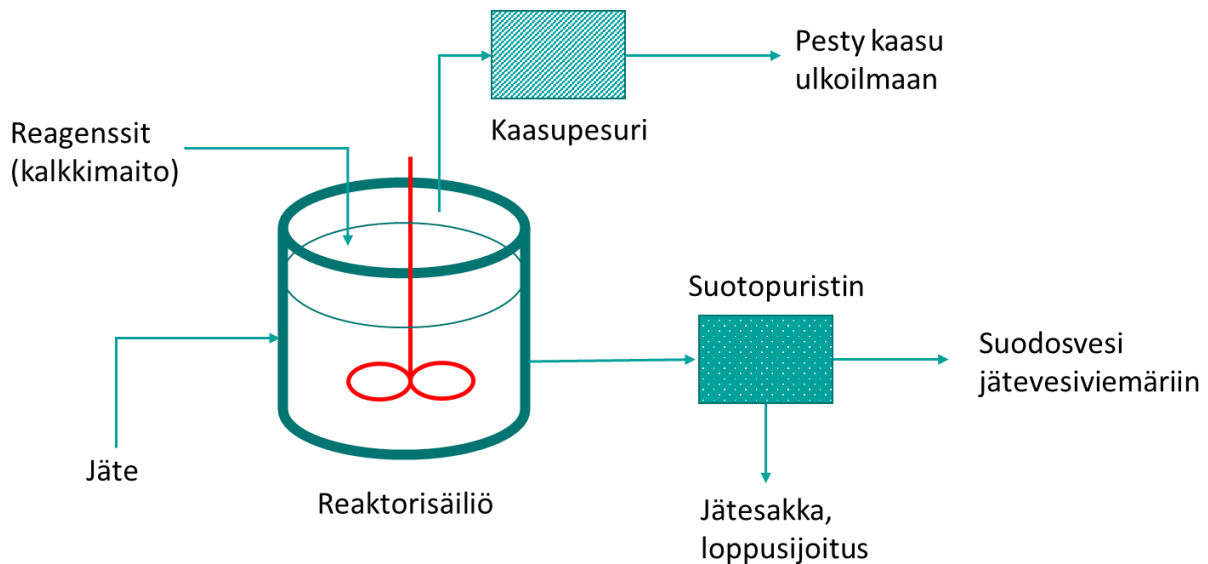
Neutralointi ja saostus tapahtuvat prosessihallissa, jossa on kolme 55 m³:n vetoista ja 4,4 m korkeaa lujitemuovista valmistettua reaktiosäiliötä (laitetunnukset: S10, S11 ja S12) omassa betonisessa suoja-altaassa. Säiliöissä on sähkömoottoreilla toimivat lapasekoittimet. Käsiteltävä jäte pumpataan säiliöihin erillisillä pumpuilla joko IBC-pakkauksesta tai säiliöautosta. Sekahappojätteen pumppaamiseen IBC-pakkauksista käytettiin teflonpinnoitettua kalvopumppua, jonka imuletku siirrettiin pumpattavan pakkauksen sisään.

Kolmeen reaktorisäiliöön on yhdistetty kaasupesuri, jonka tarkoituksena on imeä säiliöiden katolla olevien yhteiden kautta neutralointiprosessissa syntyviä kaasuja ja höyryjä. Pesuri pitää säiliöt alipaineisina, jolloin kaasuja ei normaalisti pääse leviämään tuotantotilaan. Kaasut johdetaan neutralointiliuoksen ja aktiivihiihliuodatuksen kautta ulkoilmaan.

Kuva 5. Yksinkertaistettu prosessikaavio (mukaanlähde: BREF 2018, Section 5.7 Treatment of water-based liquid waste)
