# Ammoniakkivuototapauksia kylmälaitoksilla vuodelta 2021

Turvallisuus- ja kemikaalivirasto (Tukes)

# Ammoniakkivuoto kylmäkonehuoneessa

# Ammoniakkivuoto pakastusspiraalissa

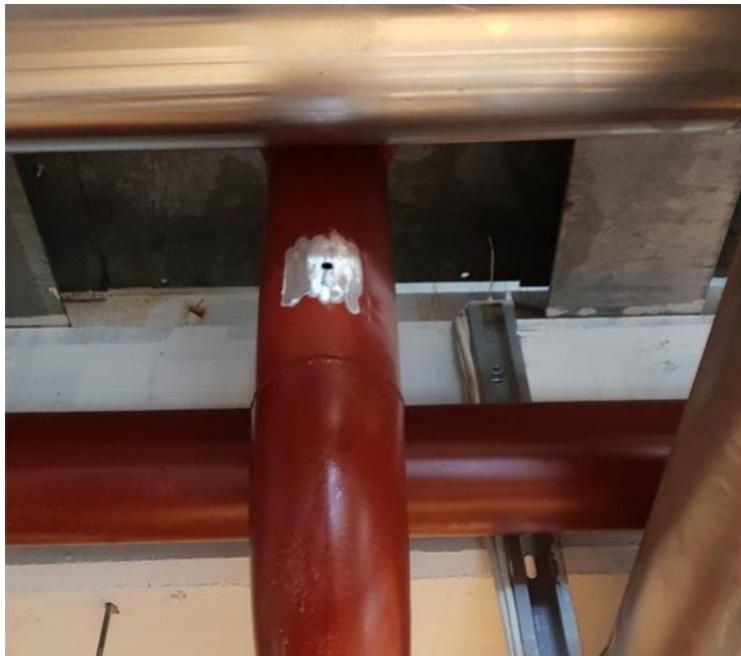
- Kuumakaasulinjasta löytyi reikä (kuva 1), josta ammoniakkikaasu pääsi vuotamaan.
- Reiän kohdalta oli irronnut hitsausliitoksen vierestä murtunut huoltoventtiili (kuva 2 & 3). Venttiili oli pudonnut lattialle.
- Kuumakaasuputken sisällä n. 11 bar paine. Vuotoaukon halkaisija 7 mm.
- Vuotokohta oli tarkemmin kompressorin ja takaiskuventtiilin välissä, eikä kaasua päässyt purkautumaan korkeapainepuolelta.
- Vuotomääräksi arvioitiin n. 150 kg.

Kuva 1. Reikä  
kuumakaasulinjassa

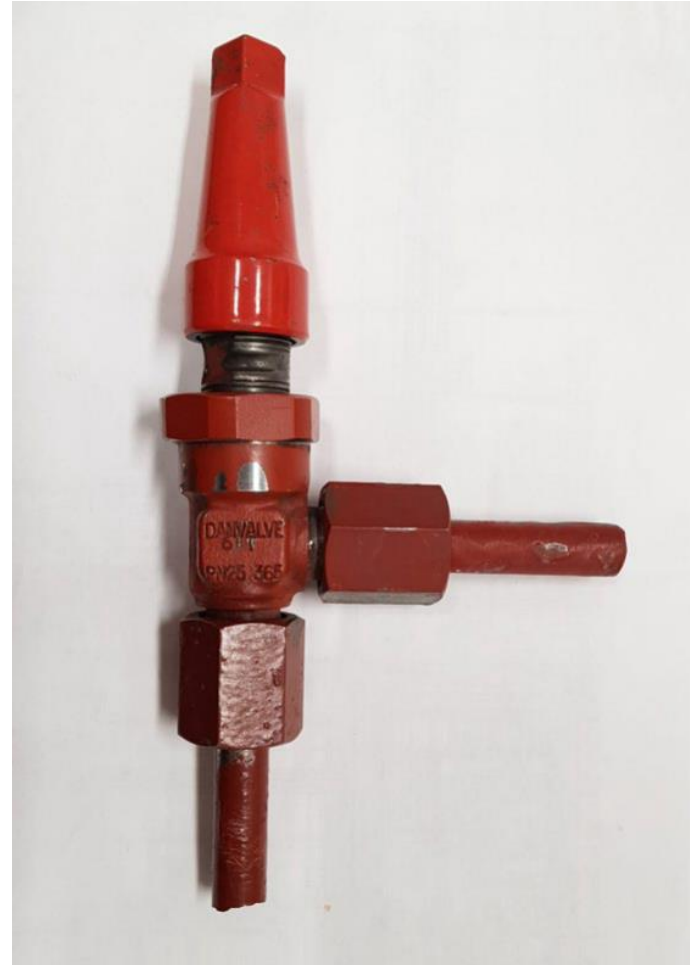
Kuva 2.  
Huoltoventtiili

- Kylmälaitoksen putkistot oli tarkastettu painelaitteiden seurantasuunnitelman mukaisesti. Vuotokohtaan putkilinja ei ollut NDT-tarkastuksen piirissä, koska sitä ei oltu tunnistettu todennäköiseksi vaurio- tai vuotokohtaksi. Venttiili sijaitsi pienen putken päässä (kuva 2 & 3).
- Vauriokohtaan ei ollut tehty korjaus- tai muutostöitä.
- Ammoniakkihälytyksistä ohjautuu automaattinen hälytys pelastuslaitokselle ja portille. Konehuoneessa tai tuotantotilassa ei ollut paikallista hälytystä (ääni/valo).
- Ammoniakkivuotojen leviämisestä tuotantolaitoksella oli laadittu mallinnukset.
- Kompressorissa oli havaittu tärinää aiheuttava laakerivika muutamia päiviä ennen vuotoa.

- Rikkoontunut ja muut vastaavat huoltoventtiilit vaihdettiin nykyaikaisempiin (kuva 5). Tarkastuslaitos osallistui muutostyön vaatimustenmukaisuuden arviointiin.
- Rikkoutuneesta liitoskappaleesta teetettiin materiaalitutkimus. Analyysien perusteella kyseessä oli materiaalin väsymisvaurio. Hitsausvirheen tai mekaanisen iskun tms. vaikutusta pidettiin epätodennäköisenä. Raportin johtopäätökset tukivat ennakkohavaintoja.
- Ilmanvaihtokanavoinnin uudelleen suunnittelu aloitettiin.
- Hälytysten hallintaa ja hälytyksistä seuraavia toimintatapoja ryhdyttiin kehittämään.

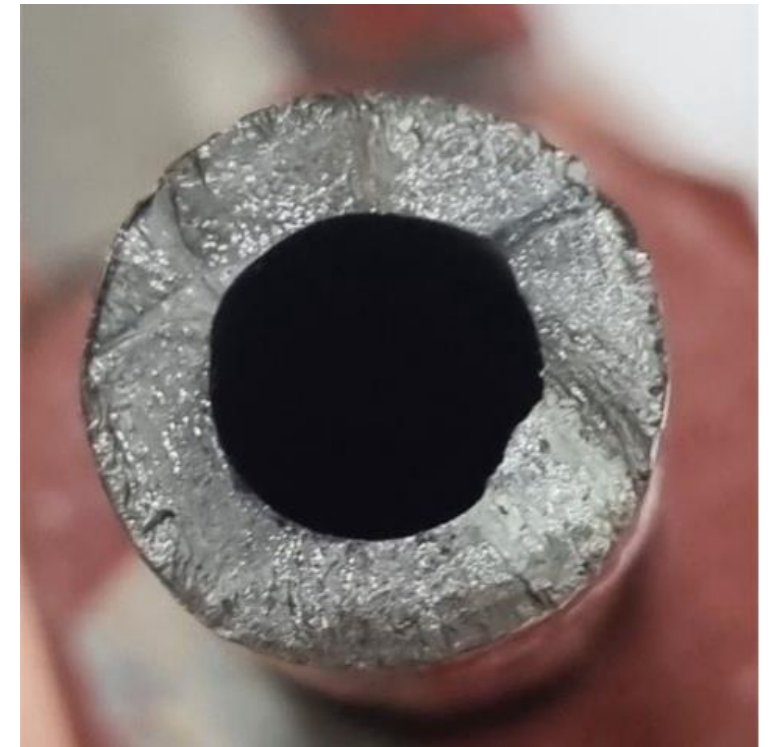
Kuva 3. Huoltoventtiilin putken  
murtumakohta, putken  
halkaisija 13,5 mm.

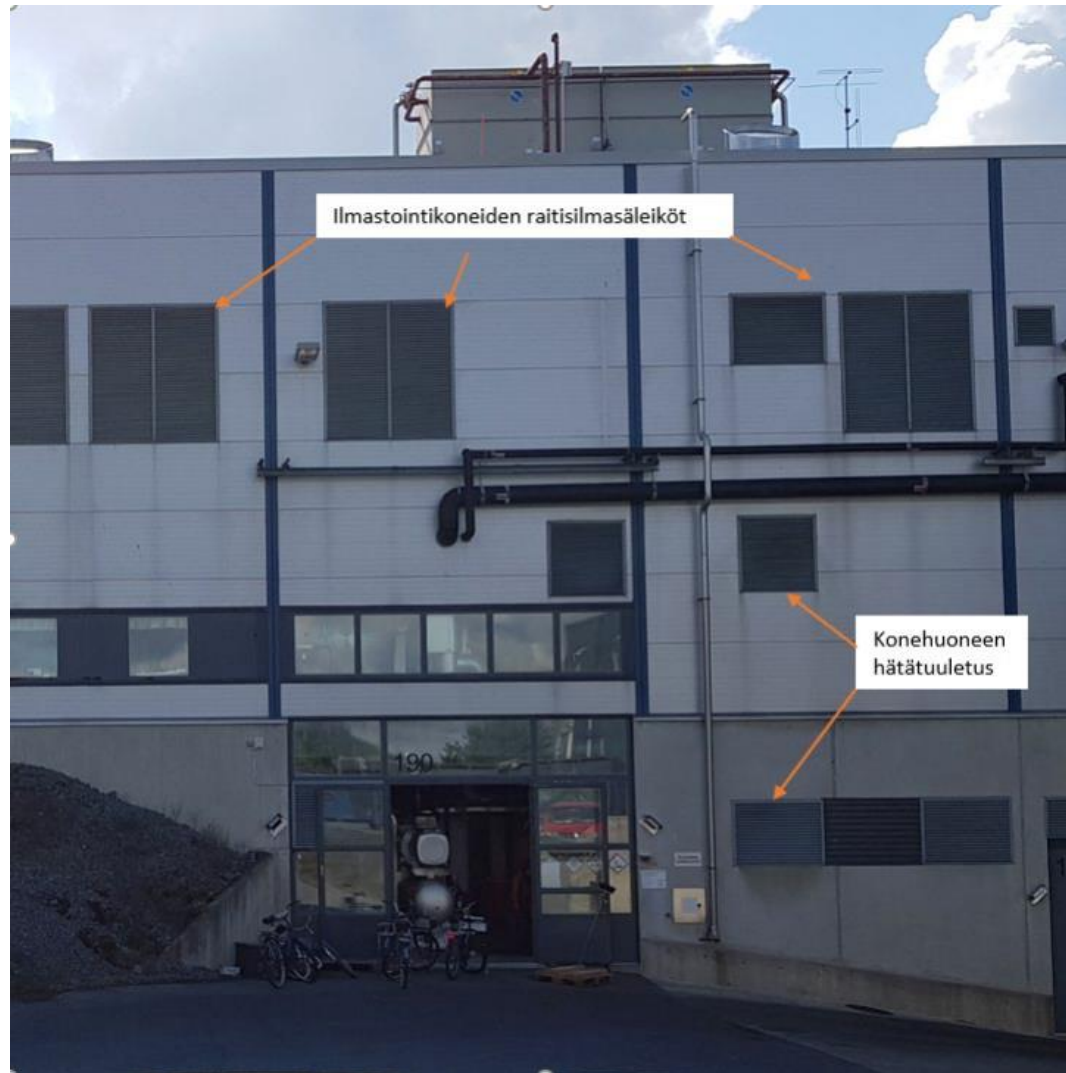
- Konehuoneen tuuletusaukosta ulos kulkeutunut ammoniakkivuoto päättyi samalla ulkoseinällä sijaitsevien ilmanvaihtoaukkojen kautta sisälle tuotantotiloihin (kuva 4).
- Työntekijät reagoivat ammoniakkivuotoon hajun perusteella.
- Tehdastila evakuoitiin välittömästi oman henkilöstön toimesta vuodon havaitsemisesta.
- Pelastuslaitoksen mukaan evakuointi oli tehty nopeasti. Altistuneita ei kuitenkaan ollut viety kokoontumispaikalle asti vaan tehtaan piha-alueelle.
- Tehdastiloissa vuodolle altistuneita oli noin 30 henkilöä, joista 19 vietiin sairaalaan jatkotutkimuksiin lievien hengitysoireiden vuoksi. Altistuneet sairaalahoitoa saaneet työntekijät kotiutettiin aamupäivän aikana.

Kuva 4 (yritys): Ilmanvaihtoaukkojen sijainti rakennuksessa.

- Rakennuksen ilmanottoaukkojen sijoituksessa ei ollut huomioitu konehuoneen vuotomahdollisuutta ja aukot oli sijoitettu lähelle toisiaan samalle seinälle.
- Automaattiset hälytykset ohjautuivat muualle. Paikallisesti vaara-alueella olevia varoittavaa järjestelmää ei ollut.
- Pelastuslaitos sai automaattihälytyksen, mutta heille ei ilmoitettu erikseen tilanteen vakavuudesta mm. altistuneista henkilöistä. Tarkemmat ennakkotiedot olisivat mahdollistaneet paremman ensivasteen. Laitoksella oli vuosittain useita automaattisia errehälytyksiä.
- Huoltoventtiilin vaurioitumista ei ollut tunnistettu riskinarvioinneissa.

- Ammoniakkivuodot eivät saa päätyä muihin tiloihin. Kylmälaitoksilla tulee varmistaa ilmanottoaukkojen riittävä etäisyys tunnistetuista vuotolähteistä. Tarvittaessa:
  - Ilmanvaihdon uudelleen kanavointi
  - Muiden tilojen ilmanvaihdon automaattinen pysäytys vuototilanteessa kaasuilmaisimien hälytyksestä
  - Vuotojen suljetut keruujärjestelmät, vesisumutus

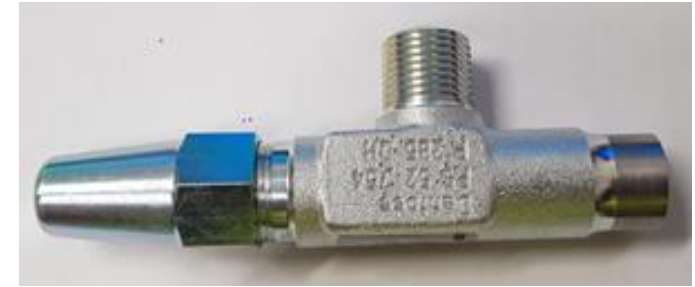
Kuva 5 (yritys): Uusi venttiili

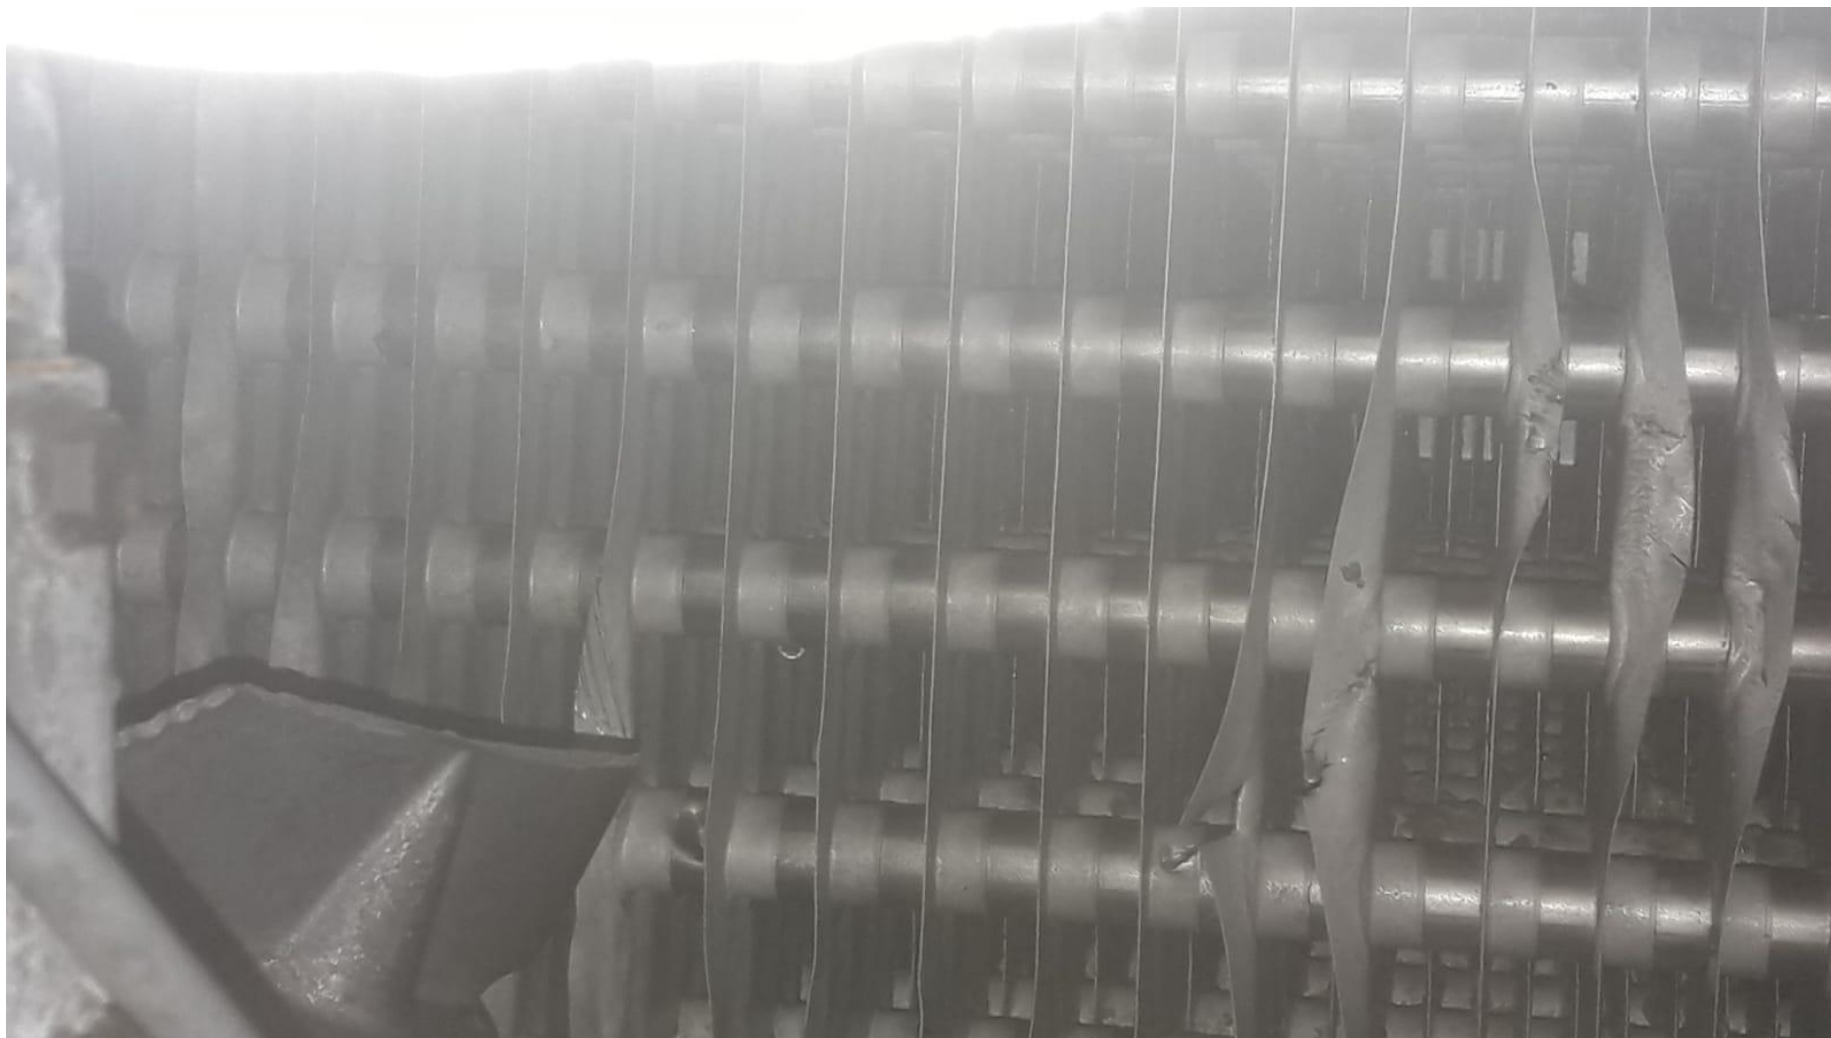
- Pakastuspiraalin reikä (kuva 6), josta ammoniakki pääsi vuotamaan.
- Pakastuspiraalin reiän aiheutti tuulettimen moottorin irtoaminen kannakoinnistaan, jonka seurauksena tuulettimen siipi osui pakastuspiraaliin. (kuvat 7, 8 ja 9)
- Vuotomäärän arvioitiin olleen hyvin vähäinen, koska vuotoaukko oli pieni.
- Vuotomäärä saatiin pidettyä vähäisenä läheisen venttiilin nopealla sulkemisella.

Kuva 6 (yritys): Rikkoutunut höyrystin (pakastuspiraali)

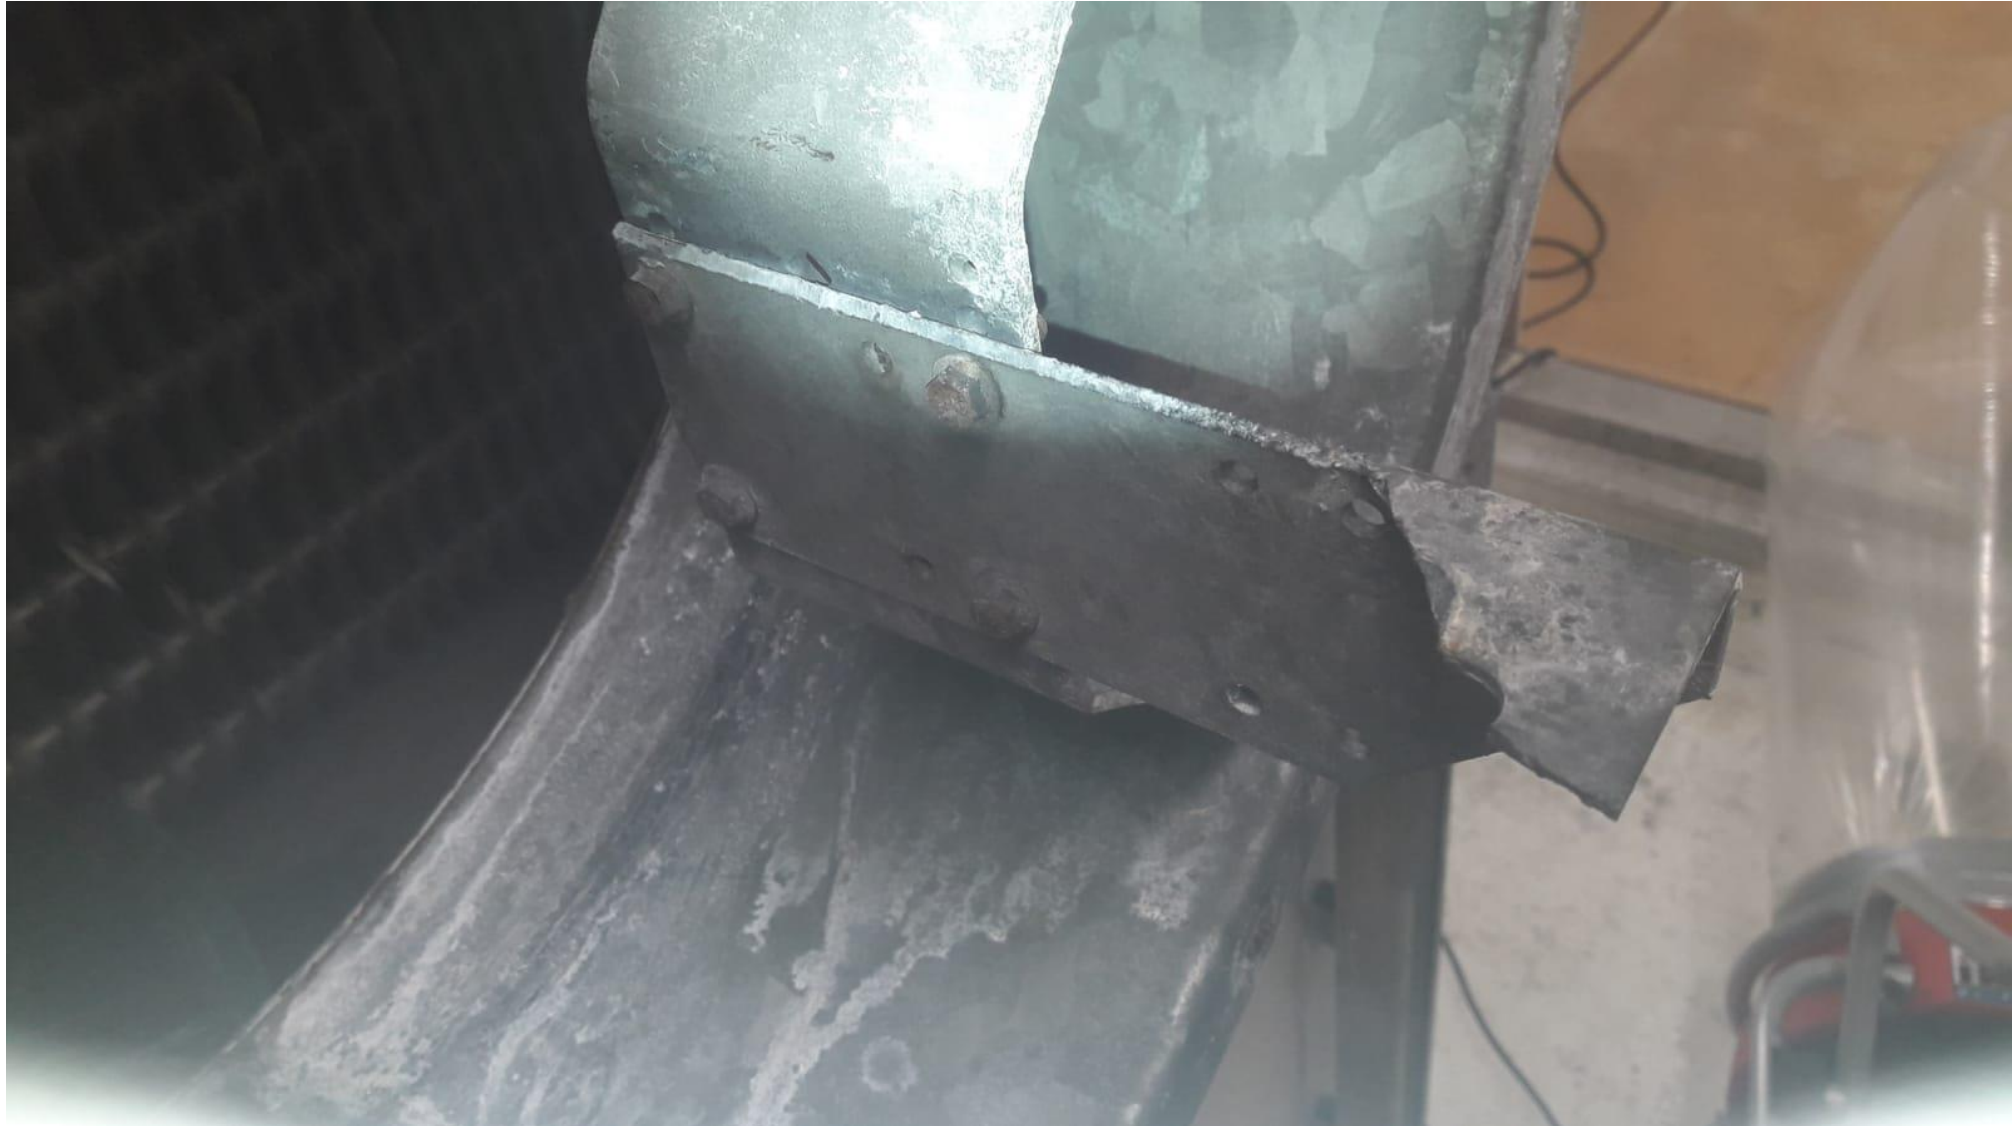
- Illalla kello kahdeksan jälkeen tuotantolinjalla havaittiin voimakasta ammoniakin hajua.
- Pelastuslaitos hälytettiin paikalle ja vuotoalue rajattiin venttiilejä sulkemalla.
- Tilaa tuuletettiin seuraavaan päivään asti.
- Aamulla tilannekartoituksen yhteydessä todettiin vuodon syyksi pakastusspiraalissa oleva reikä (Kuva 6).
- Putkivuodon aiheutti tuulettimen moottorin kannakkeen (kuva 7 ja 8) repeytyminen sen aiheuttama tuulettimen lavan osuminen lämmönvaihtimeen.

Kuva 7 (yritys): Repeytynyt moottorinkannake

- Laitteita on käyty läpi sekä tuotantovarmuutta että turvallisuutta silmälläpitäen eikä mitään ennusmerkkejä oltu havaittu.
- Rikkoontunut moottorin kannake oli metallinen yhdestä kappaleesta muotoiltu, joten hitsauksia tai muita sellaisia selittäviä tekijöitä ei ole.
- Kohteessa on kuusi vastaavaa puhallinkokonaisuutta ja kaikkiin näihin vaihdettiin uudet moottorinkannakkeet.
- Rikkoontunut kylmäpatteri hitsattiin kuntoon.
- Rikkoutunut kannake oli valmistettu sinkitystä raudasta. Onnettomuuden jälkeen rikkoutunut ja muut vastaavat kannakkeet vaihdettiin ruostumattomasta teräksestä valmistettuihin (kuva 10).

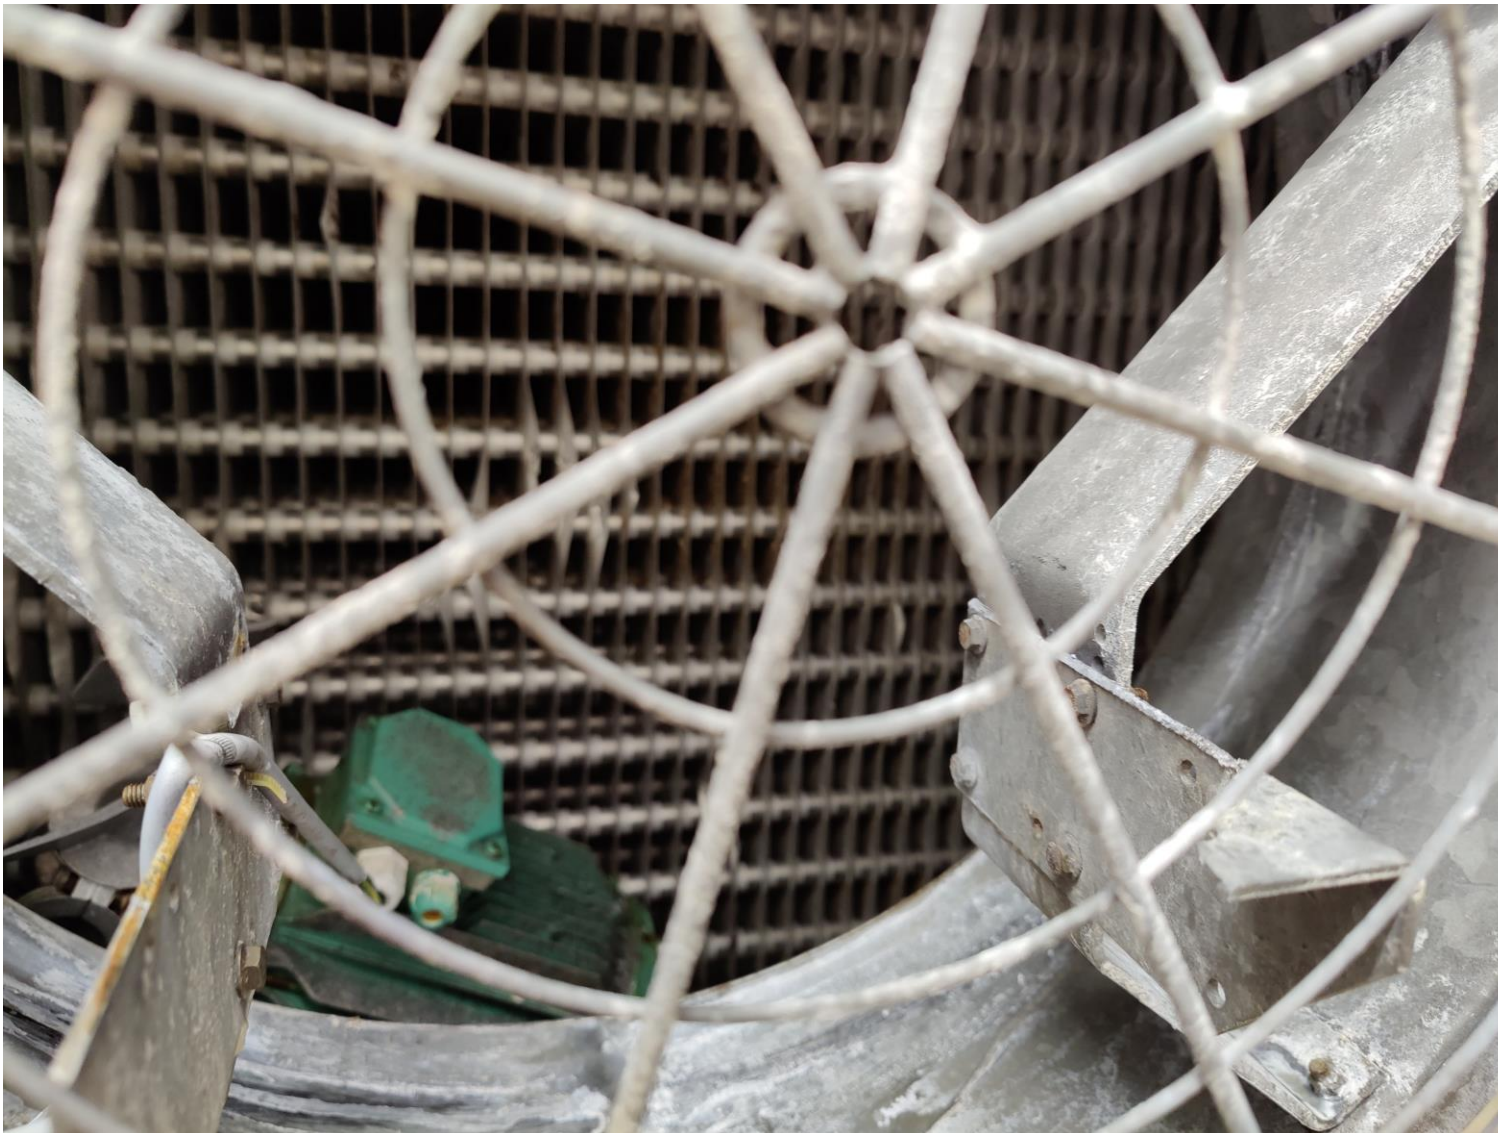
Kuva 8 (yritys): Ironnut puhallinmoottori

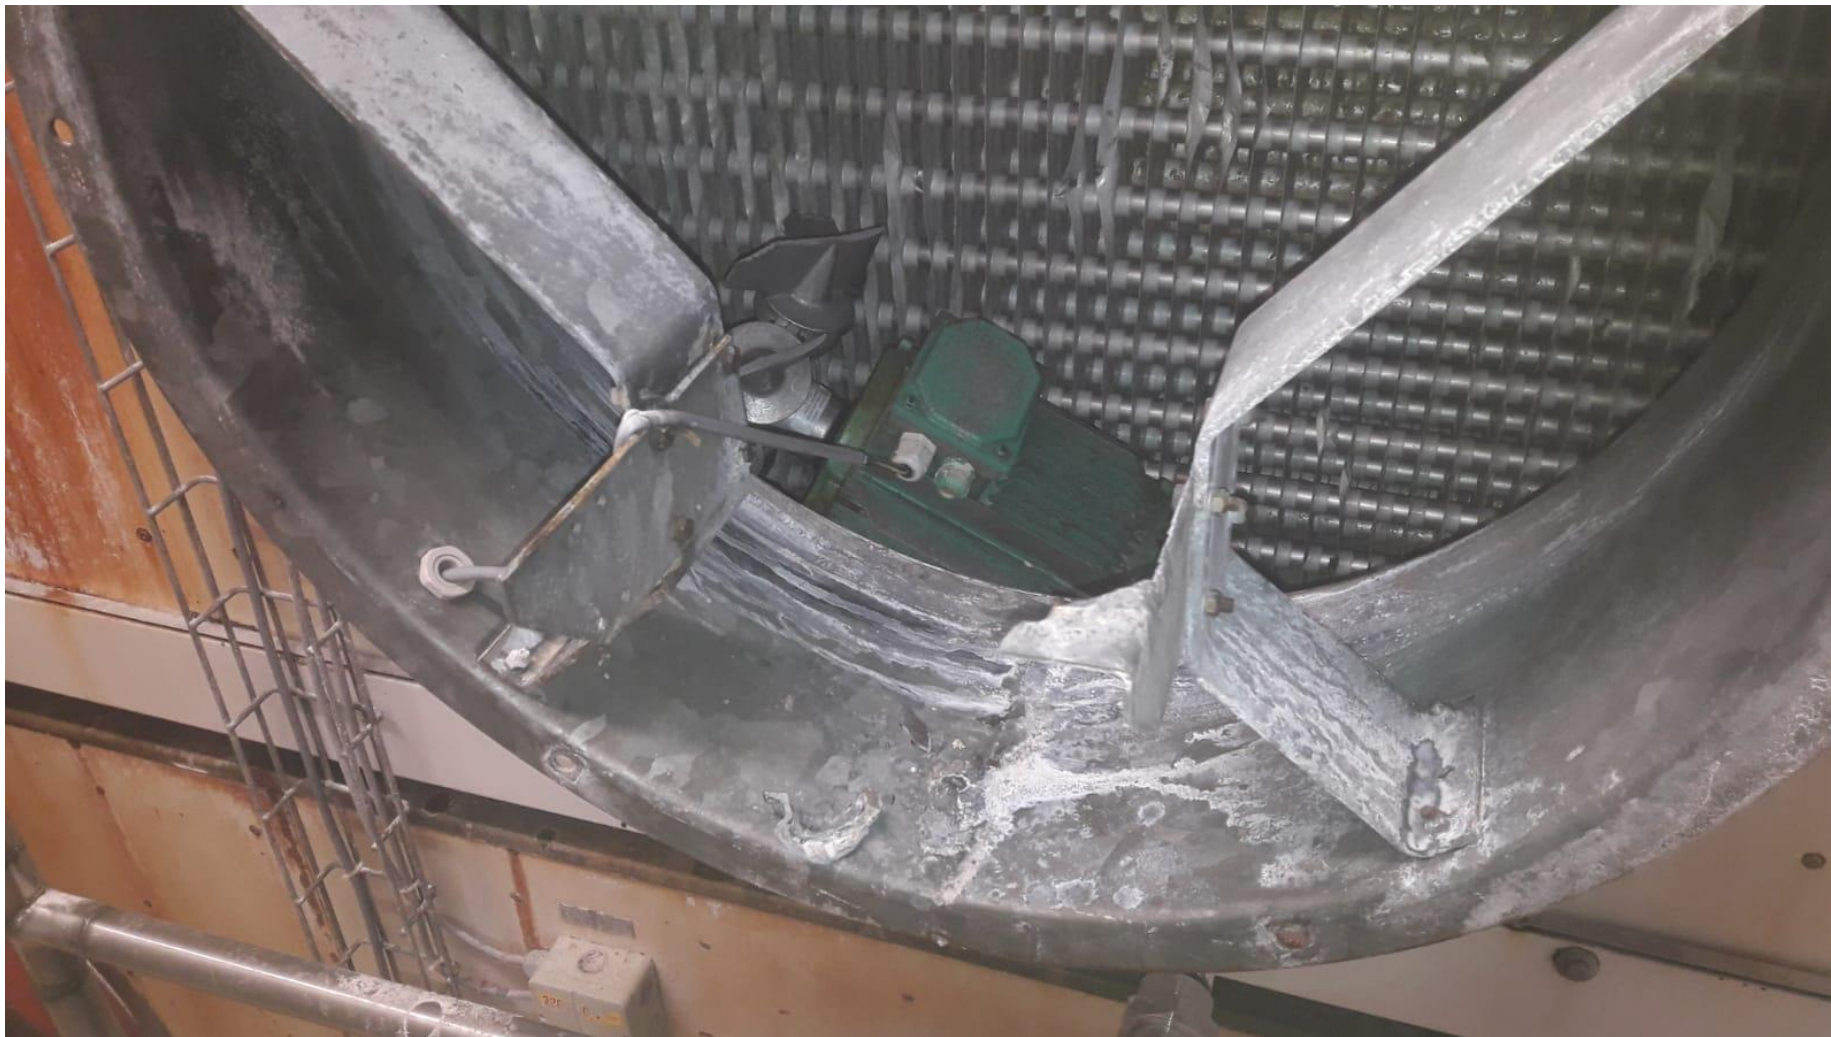
Kuva 9 (yritys): Ironnut puhallinmoottori

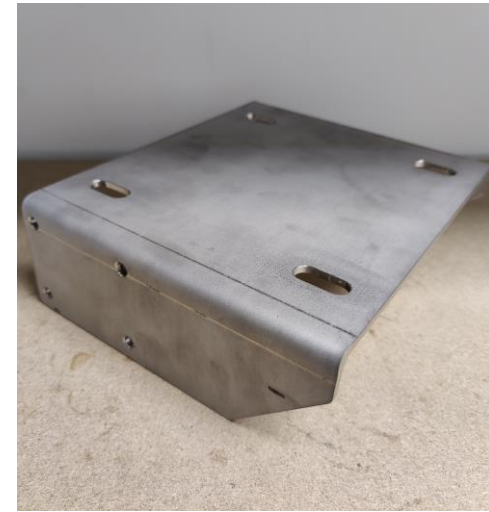
Kuva 10 (yritys): Uusi kannake
