# ONNETTOMUUSTUTKINTARAPORTTI

DNRO Tukes 4167/00.05.12/2021

## Kaunialan sairaalassa 11.5.2021 sattunut kuolemaan johtanut hissitapaturma

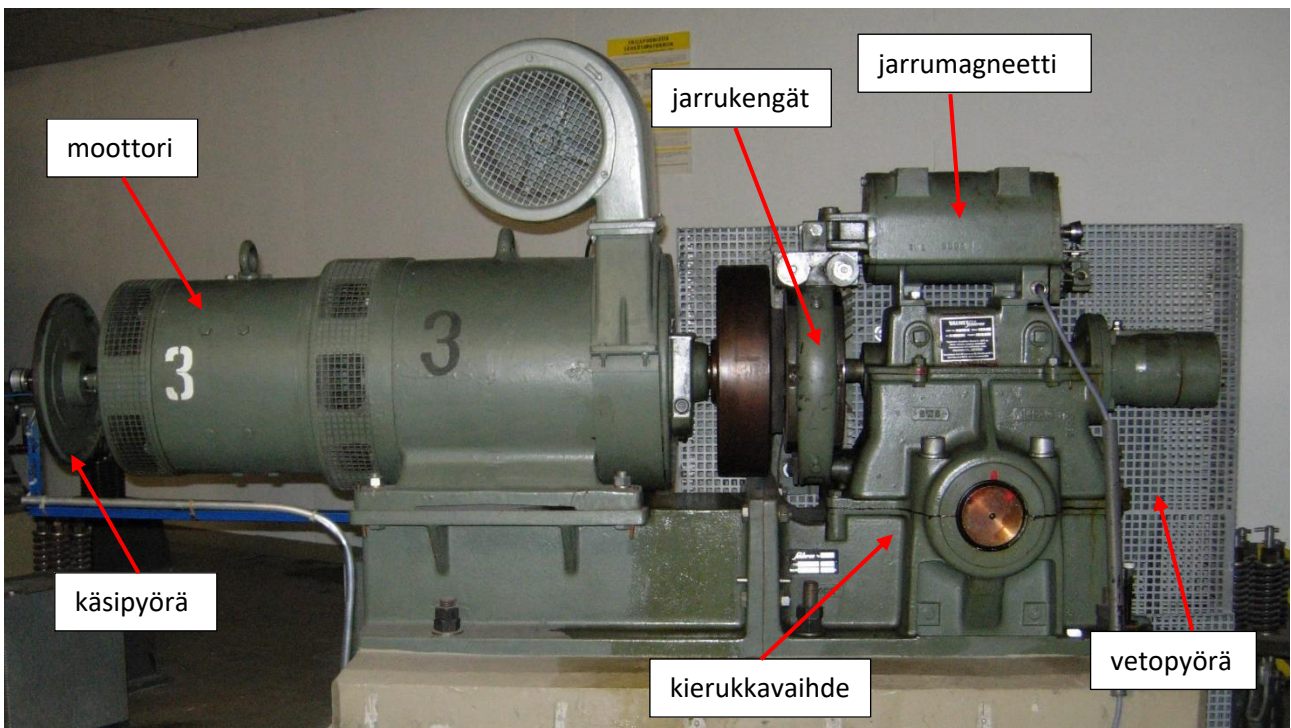
Kuva 2. Tapaturmahissin koneisto. Valmet Schlieren VS-koneisto, valmistettu 1978.

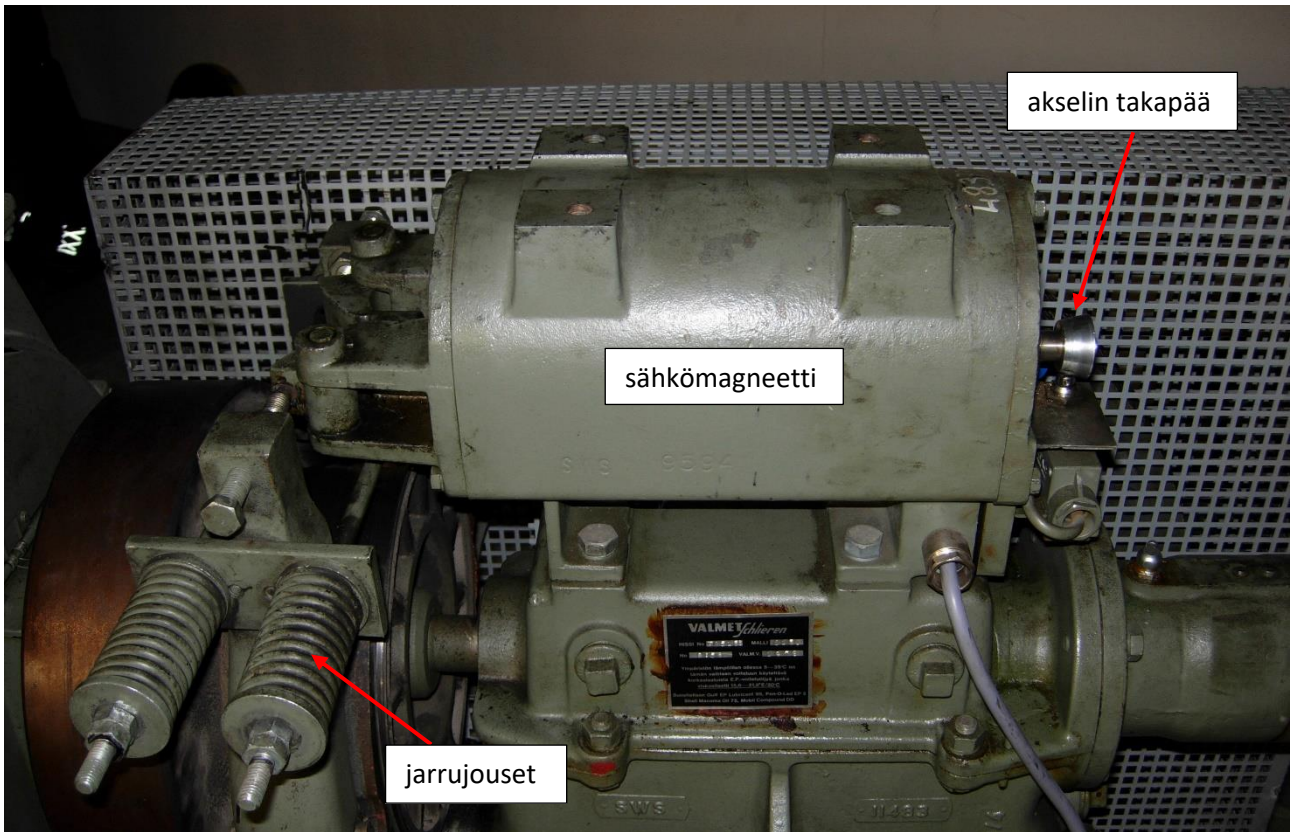
Kun kyseisen hissimallin jarrun sähkömagneettiin syötetään sähkövirta, jarrun akseli liikkuu noin 5 mm jarrukenkiä kohti. Akseli työntää keinuviipujen välityksellä jarrukengät irti jarrurummusta, jolloin jarru aukeaa. Kun sähkömagneetilta poistuu sähkövirta, akselista ei kohdistu enää voimaa keinuviipuihin ja jarrujouset painavat jarrun kiinni ja akseli siirtyy taka-asentoonsa. Jarru on esitettyinä kuvissa 3 ja 4.

Kuva 3. Nostokoneiston jarru.

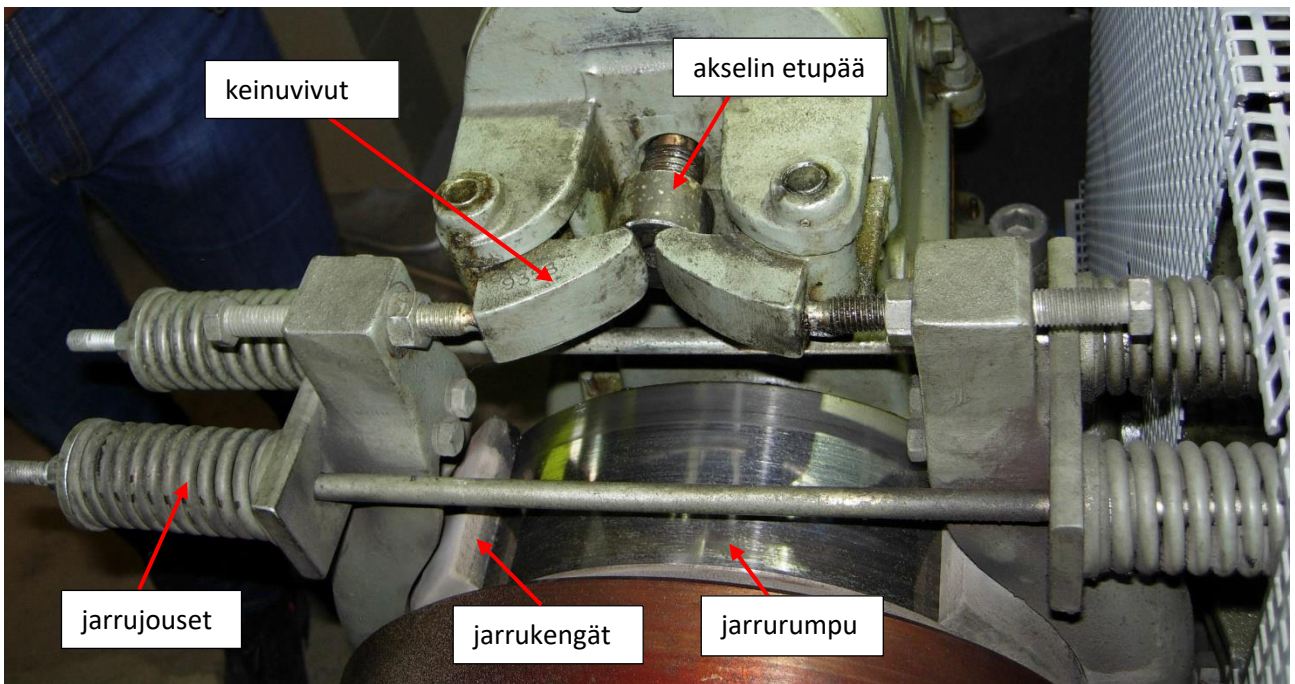
Kuva 4. Nostokoneiston jarru, akselin etupää.

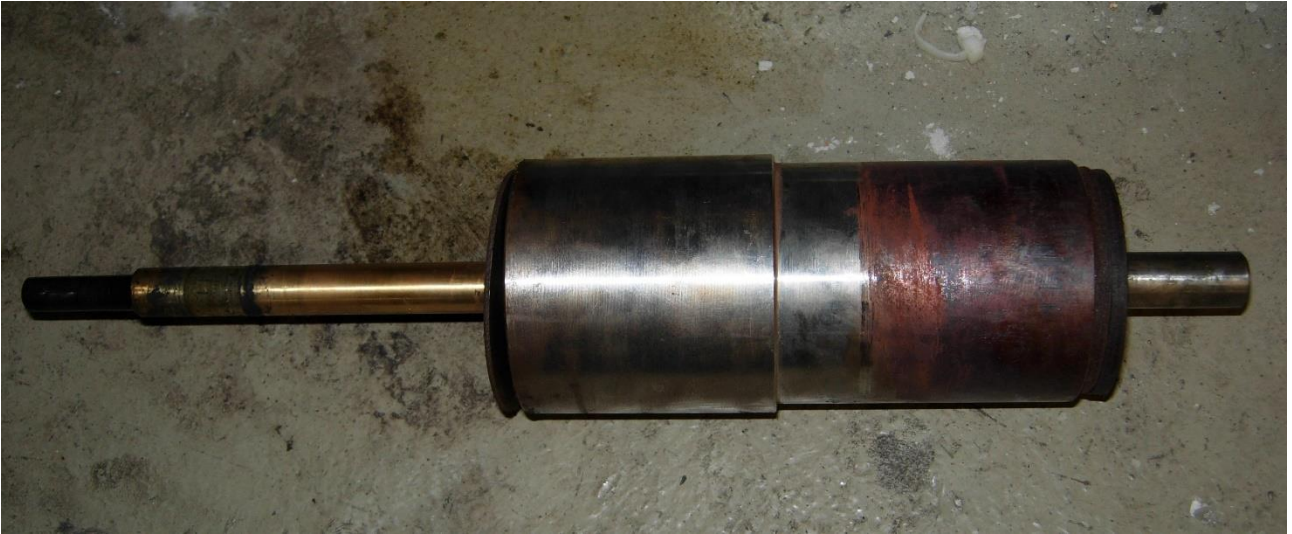
Sähkömagneetin akselia kannattelee kaksi liukulaakerina toimivaa holkkia. Akselin jarrukenkien puoleisessa päässä akselin materiaali on messinkiä ja liukulaakerina toimiva holkki on terästä. Akselin takapäässä on toisin päin eli akseli on terästä ja holkki on messinkiä. Akseli on esitetty kuvassa 5.

*Kuva 5. Jarrun sähkömagneetin akseli.*

Paikkatutkinnassa havaittiin, että akselissa ja holkeissa ei ollut paljoa voiteluainetta. Niissä oli enemmänkin likaa, kuten kuva 5 osoittaa. Akseli ja holkit tulee niiden likaannuttua puhdistaa. Puhdistaminen vaatii jarrumagneetin kotelon avaamista, jolloin akseli ja holkit saadaan erilleen.

Kuten kuvasta 5 käy ilmi, sähkömagneetin akselin rautasydän ei sijaitse keskellä akselia, vaan enemmän jarrun takapäässä. Akselista kohdistuu siis suurempi kuormitus jarrun takapäässä olevaan messinkiholkkiin kuin etupäässä olevaan teräsholkkiin. Se osaltaan voi lisätä messinkiholkin kulumista ja akselin asennon muuttumista vinoksi takapään laskiessa hieman alaspäin.

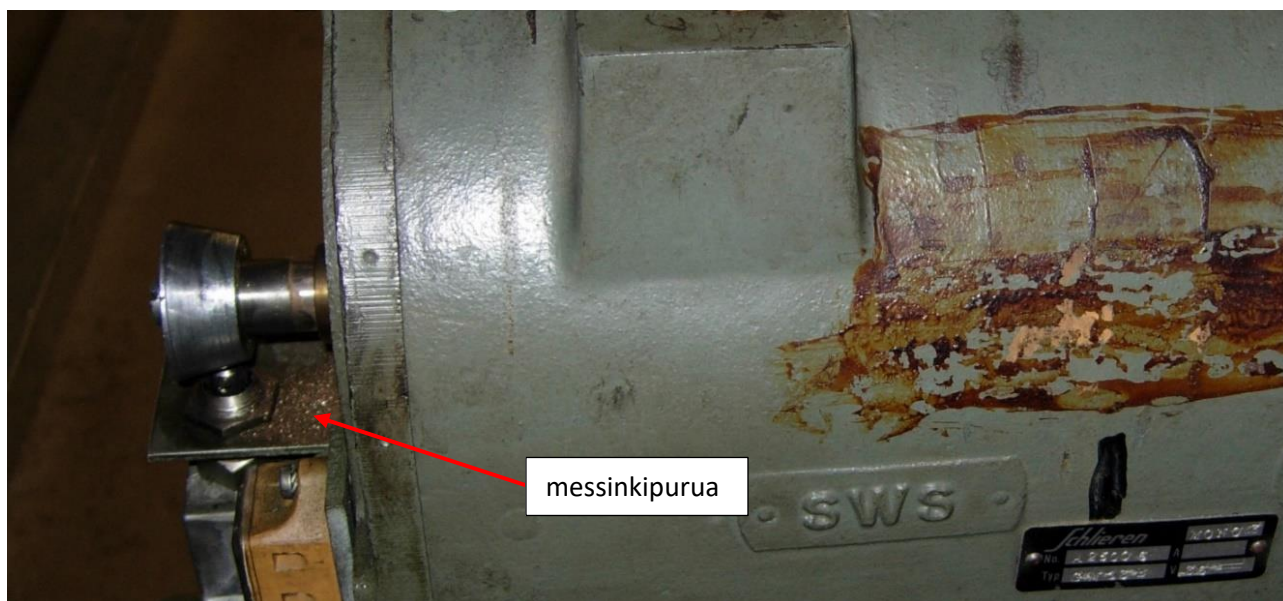
Paikkatutkinnassa havaittiin, että jarrun sähkömagneetin akselin takapäähän säästökoskettimen asennuslevyn päälle oli kertynyt metallipurua. Puru näytti messingiltä ja se lienee irronnut akselin liukulaakerina toimivasta messinkiholkista. Kuvissa 6 ja 7 näkyy havaittua messinkipurua.

Kuva 6. Akselin messinkisestä liukulaakerista irronnutta purua.

Messinkisestä holkista ei kuuluisi irrota ainetta. Akselin teräksisessä osassa, joka liikkuu messinkiholkin sisällä, ei havaittu sellaisia pinnan epätasaisuuksia, jotka selittäisivät aineen irtoamisen holkista. Todennäköisesti akselin ja holkin välillä on ollut niin paljon kitkaa, että ainetta on alkanut irrota holkista. Kitkan suuruus johtunee siitä, että akselin ja holkin välillä ei ole ollut riittävästi voitelua. Messinki on terästä pehmeämpi metalli, joten kuluminen tapahtuu messinkiholkissa eikä teräksisessä akselissa.

Puhdistuksen ja voitelun puute on saanut aikaan sen, että messinkiholkista on alkanut irrota ainetta. Kun messinkiholkki kuluu alaosastaan, akseli ei ole enää vaakasuorassa, vaan kääntyy hieman vinoon asentoon. Voitelun puute ja akselin vino asento myötävaikuttavat molemmat siihen, että akseli jumiutuu.

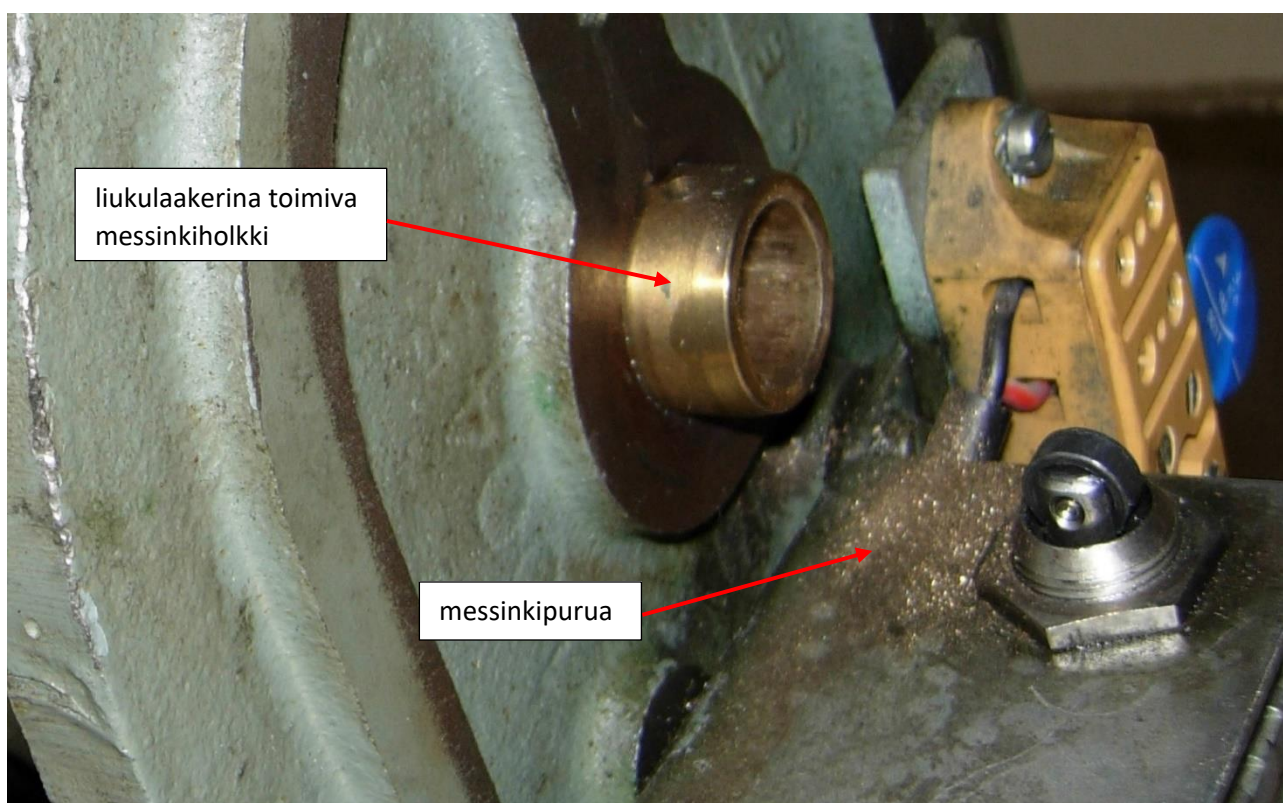
Kuva 7. Akselin messinkisestä liukulaakerista irronnutta purua. Lähikuva.

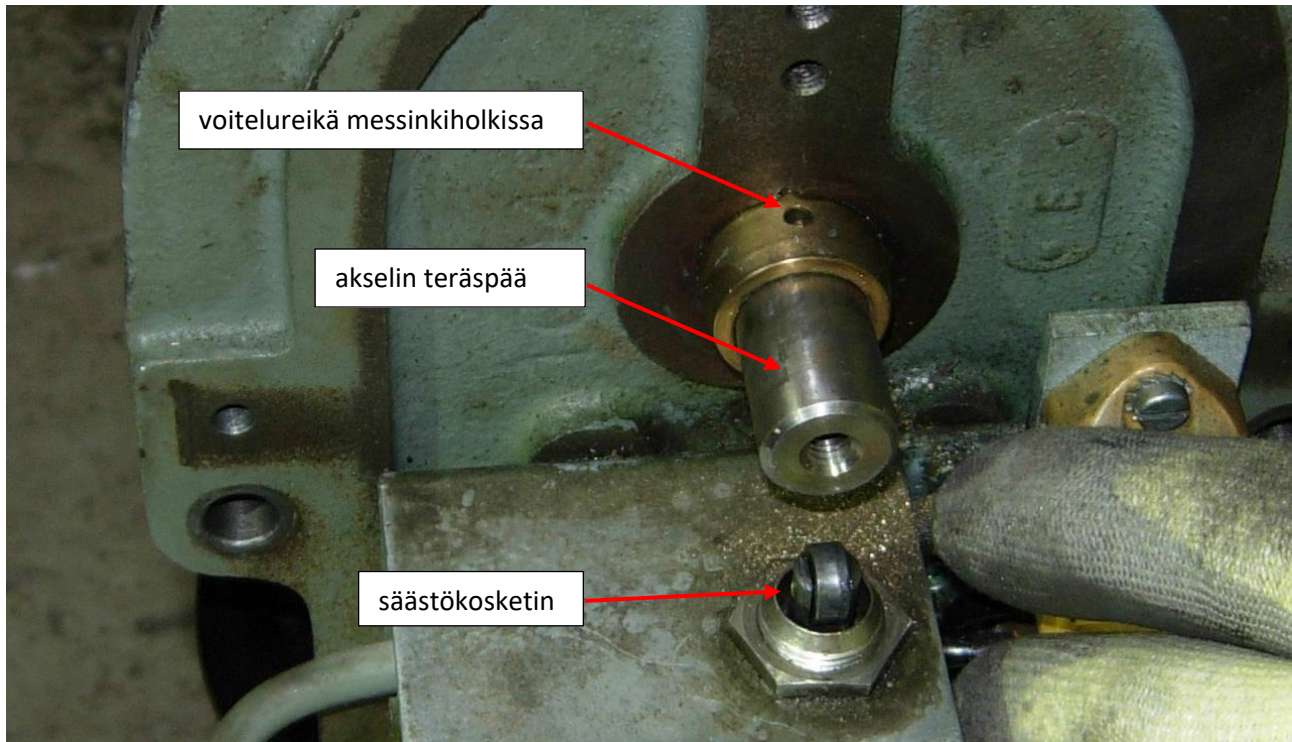
Kuvassa 8 näkyy teräksinen akselin pää messinkiholkin sisällä. Messinkiholkin yläosassa on voitelureikä, josta on tarkoitus tiputtaa voiteluainetta vähentämään akselin ja holkin välistä kitkaa. Kuvassa on näkyvissä myös messinkipurua. Kuvan alalaidassa on ns. säästökosketin, jolla säädetään sähkömagneetille annettavaa jännitettä. Solenoidin yleisten ominaisuuksien vuoksi akselin auki-asennossa paikallaan pitäminen voidaan tehdä pienemmällä jännitteellä kuin akselin siirtäminen auki-asentoon.

Kuva 8. Messinkiholkki ja siinä oleva voitelureikä ja akselin teräspää.

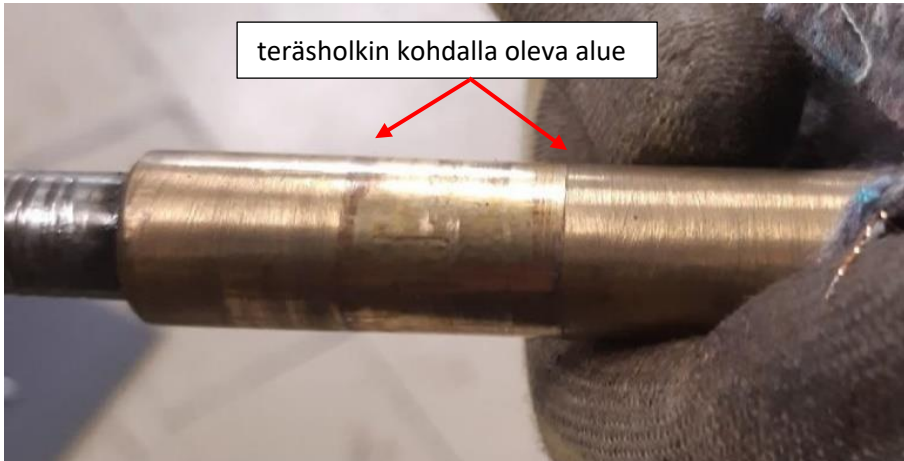
*Kuva 9. Jarrun akselin messinkiä oleva jarrukenkien puoleinen pää.*

Kuvassa 9 on jarrun akselin jarrukenkien puoleinen pää. Tässä päässä akseli on messinkiä ja liukulaakerina toimiva holkki on terästä. Tässä päässä kuluminen tapahtuu ensi sijassa akselin messinkisessä osassa, joka on pehmeämpää metallia kuin teräs. Akselissa oli havaittavissa teräsholkin kohdalla pientä kulumista. Ennen akselin puhdistamista siinä oli havaittavissa pinttynyttä epäpuhtautta, kuten kuvasta 5 käy ilmi.

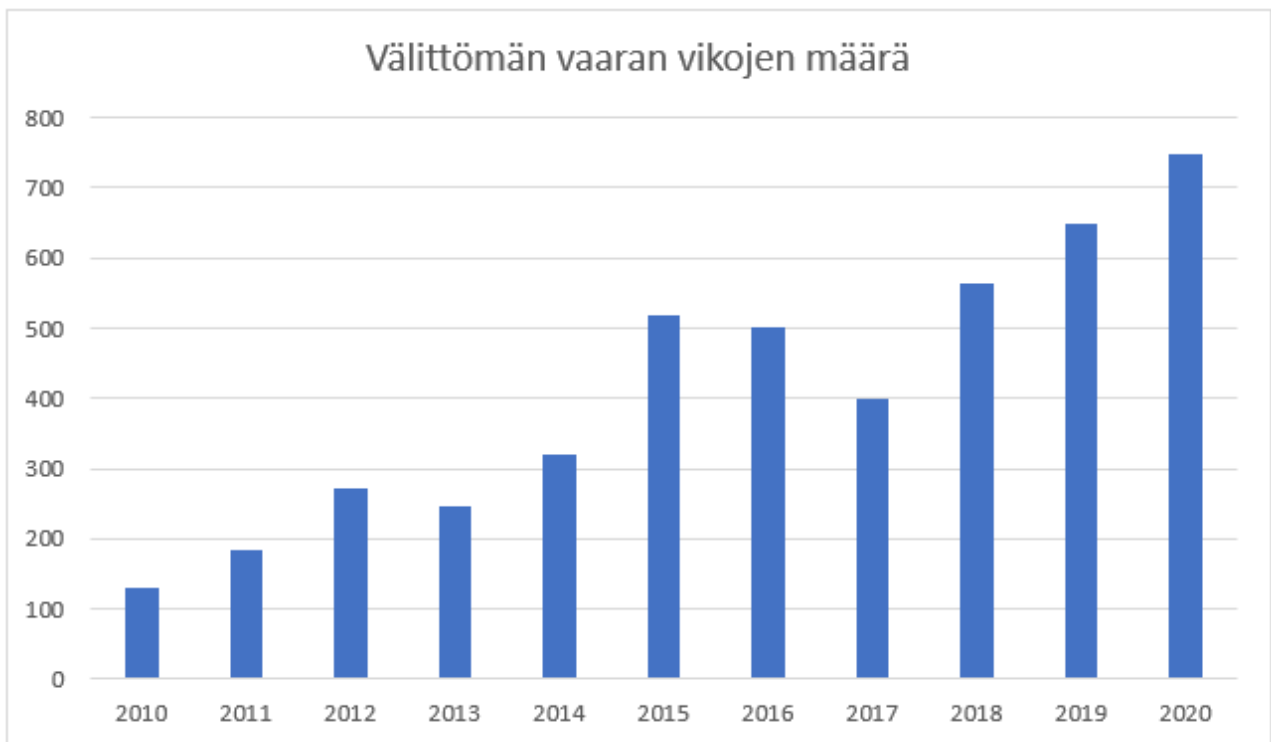
Hissien määräaikaistarkastuksissa havaittujen hissiturvallisuuslain 62 §:n tarkoittamien välittömän vaaran vikojen määrä on kasvanut huolestuttavasti viimeisen kymmenen vuoden aikana. Kyseisten vikojen määrä on vuodesta 2010 lähtien kasvanut noin kuusinkertaiseksi. Vuonna 2020 välittömän vaaran vikoja havaittiin noin 2,5 %:ssa määräaikaistarkastetuissa hisseissä. Vikamäärät on esitetty kuvassa 10.

Kuva 10. Hissien määräaikaistarkastuksissa havaittujen välittömän vaaran vikojen määrät

Vaarallisten vikojen määrä on yksi indikaattori hissien huollon tasosta. Hissien turvalaitteita ei ilmeisesti testata huoltokäynneillä riittävästi, jolloin viat tulevat ilmi joka toinen vuosi tehtävissä määräaikaistarkastuksissa. Hissien turvalaitteiden testaamisesta säädetään jopa lain tasolla: hissiturvallisuuslain 50 §:ssä säädetään, että hissien huollossa on varmistettava turvalaitteiden toiminta. Turvalaitteet tulisi testata huolto-ohjelman mukaisesti ja huolto-ohjelman tulisi puolestaan sisältää riittävän usein tehtävä turvalaitteiden testaus.

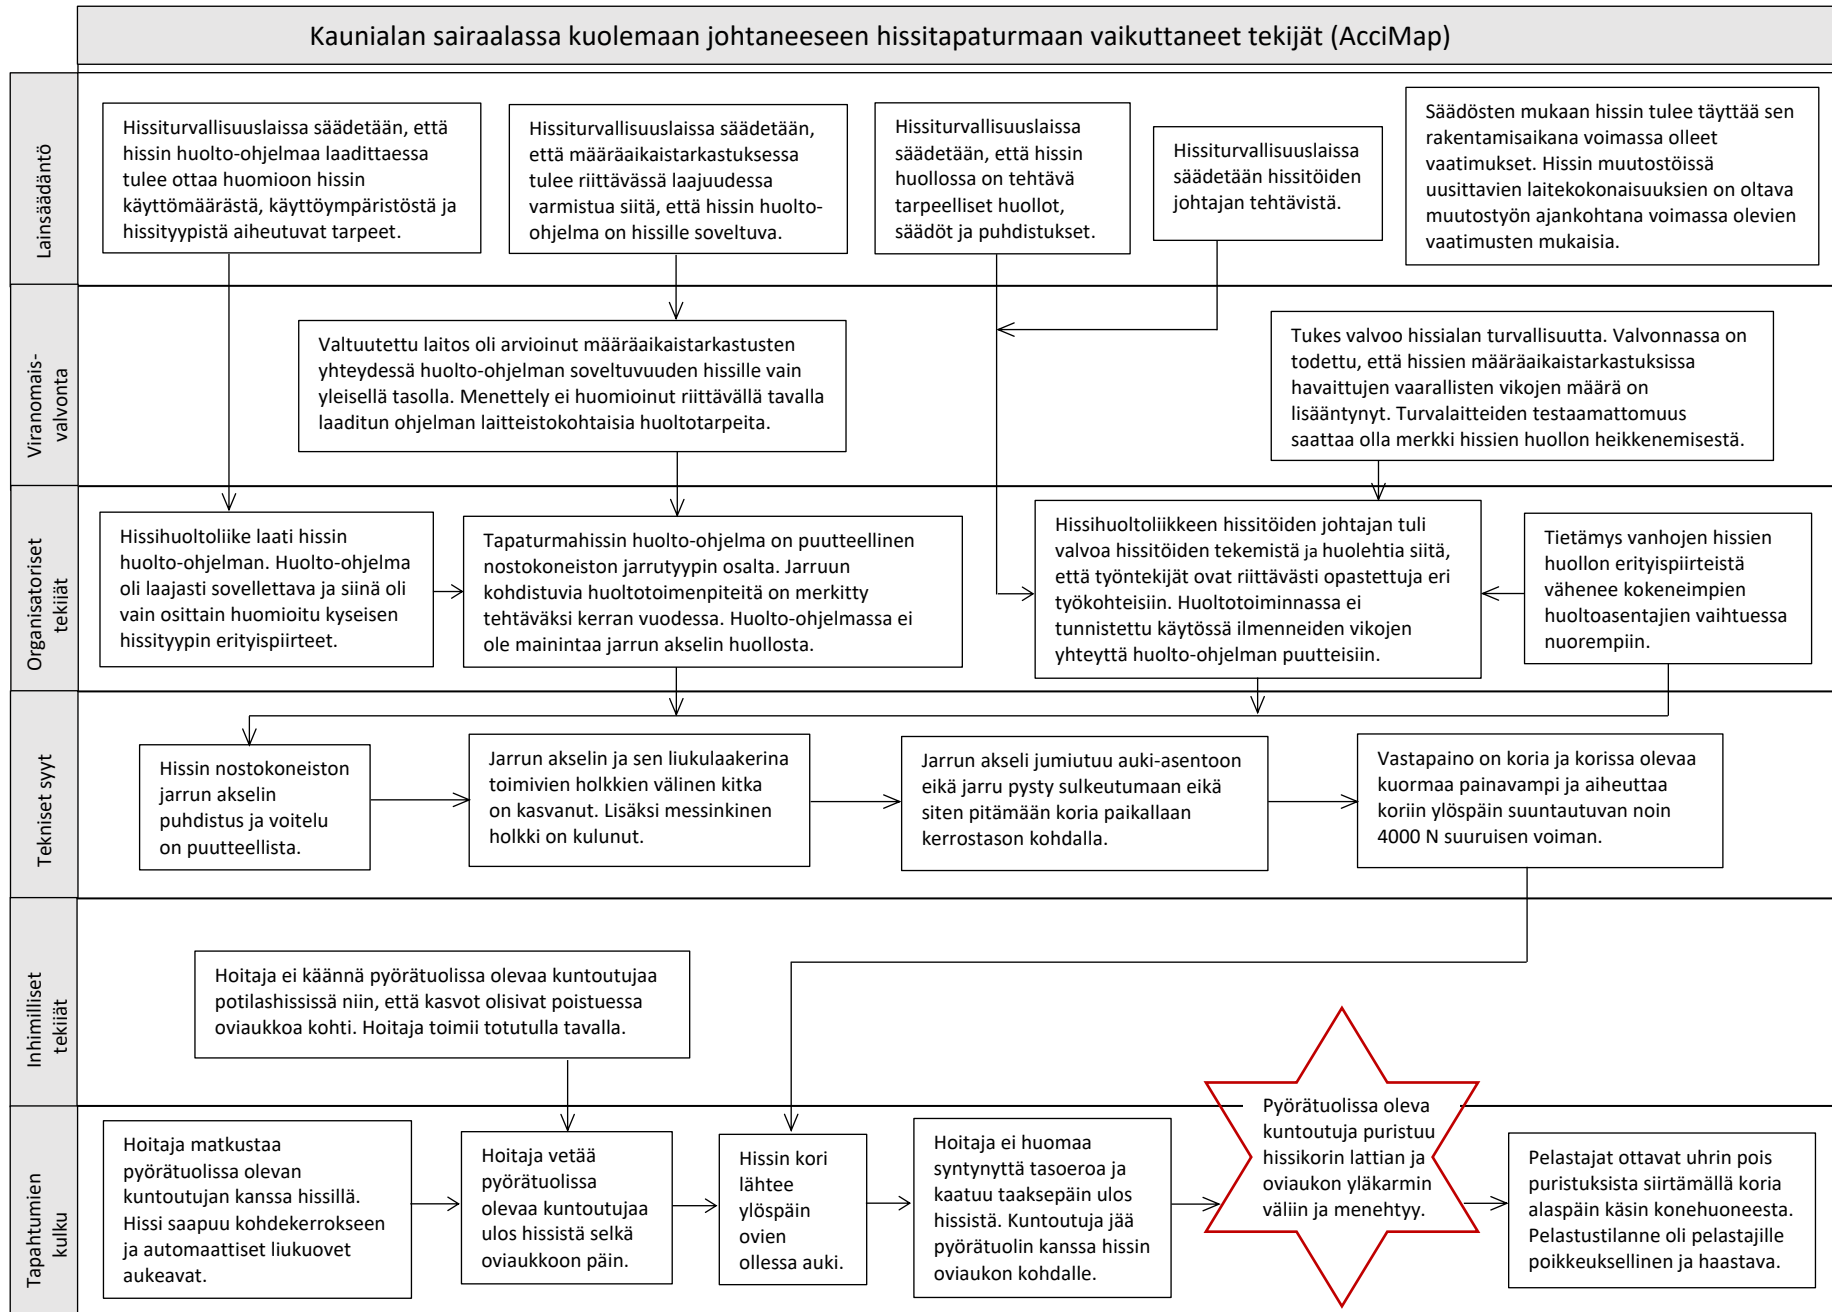
Liite 1. Onnettomuuteen johtaneiden tapahtumien kulku ja niihin vaikuttaneet tekijät (AcciMap).
