# ONNETTOMUUSTUTKINTARAPORTTI

DNRO 7875/06/2013

## LVI-asentajan kuolemaan johtanut sähkötapaturma Rovaniemellä 6.9.2013

Turvallisuus- ja kemikaalivirasto

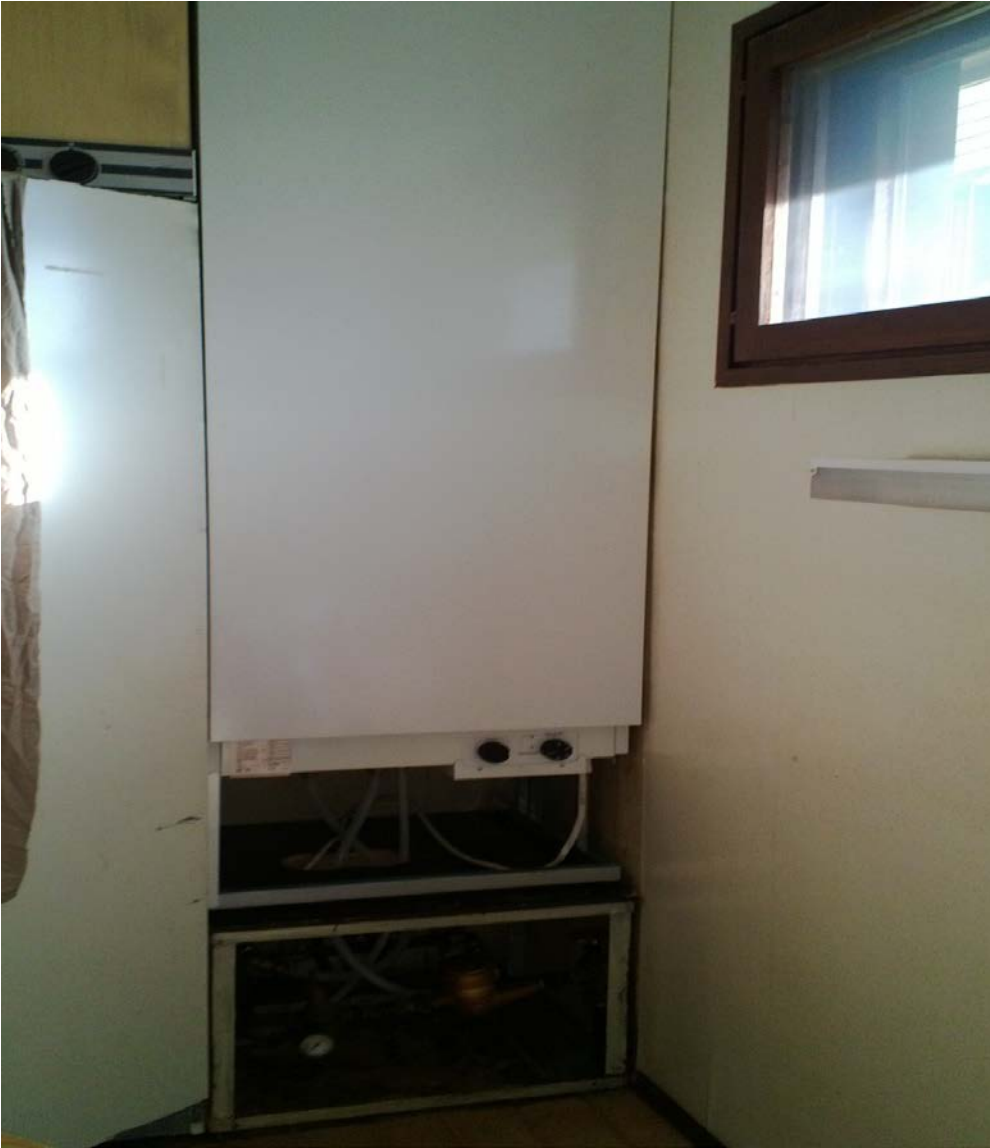
Paikalle pyydetty sähköasentaja totesi, että pistoliitin oli kytketty väärin, eli vaihejohdin L3 oli kytketty suojamaadoitusliittimeen. Lämminvesivaraajan runko tuli jännitteiseksi, koska varaajan väärin kytketty pistoliitin liitettiin varaajaan ja jännite kytkettiin asentamalla sulakkeet paikoilleen. Varaaja oli eristyksissä kaikista maadoitetuista laitteista ja metallisista putkista, minkä vuoksi vaiheen L3 sulake ei palanut. Vanhempi asentaja oli koskettanut kädellään jännitteiseen varaajan runkoon. Hänen toinen kätensä oli ollut varaajan telineen alla, jossa hän oli todennäköisesti koskettanut maadoitettuun metalliputkistoon (kuva 2) ja saanut sähköiskun.

Kuva 1. Lämminvesivaraaja paikalleen asennettuna.

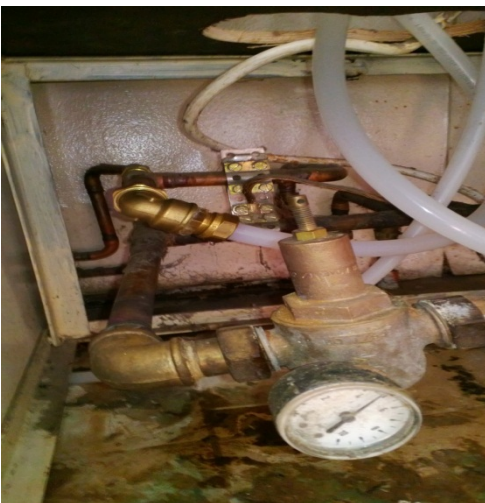
Kuva 2. Lämminvesivaraajan alla olevassa tilassa oleva metallinen vesiputkisto oli maadoitettu kupariköydellä.

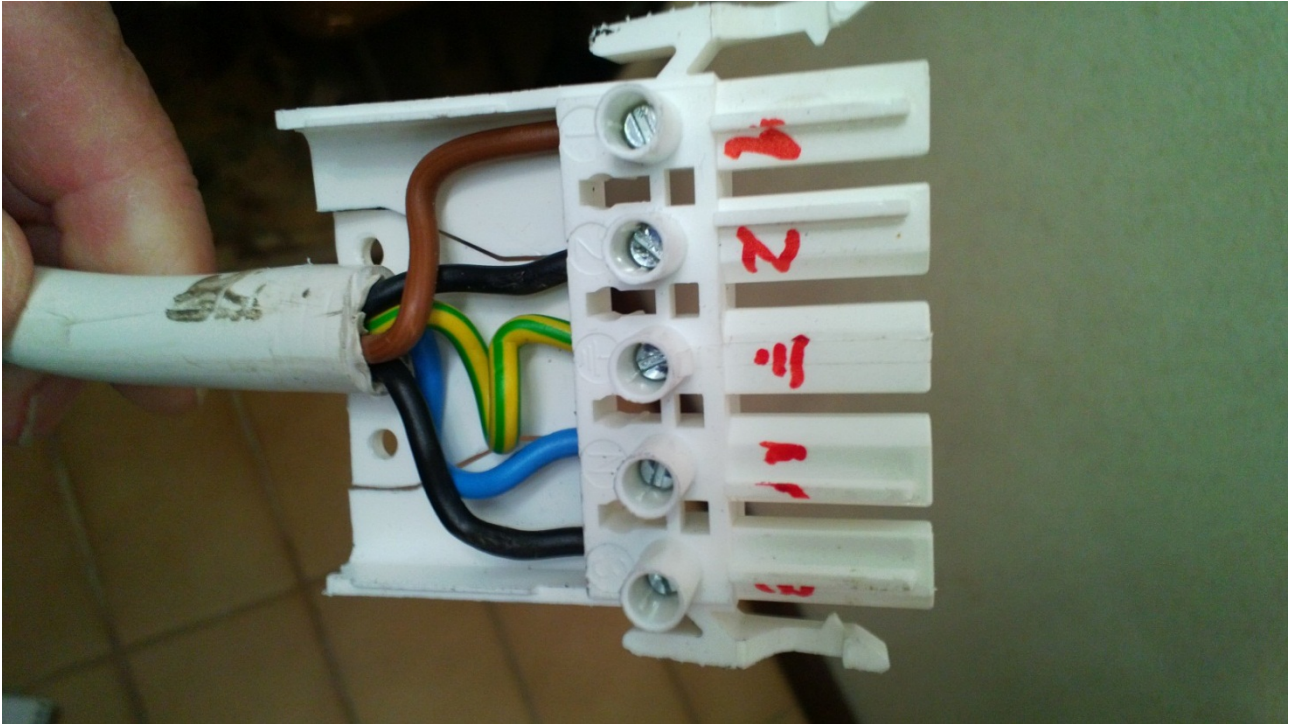
Kuva 3. Kuvassa on pistoliitin oikein kytkettynä. Sähköasentaja on tehnyt punaiset merkinnät tapahtuman jälkeen. Ruuviliittimien vieressä näkyy heikosti liittimen alkuperäiset stanssatut merkinnät.

Pistoliittimen merkinnät olivat heikosti näkyviä.

Pistoliittimen kytkentä tehtiin periaatekuvan mukaisessa järjestyksessä L1, L2, L3, N, suojamaa. Oikea kytkentäjärjestys kytkentäohjeen mukaan olisi pitänyt olla L1, L2, suojamaa, N, L3.

Sähköasentaja korjasi tapahtuman jälkeen pistoliittimen kytkennän liittimessä olleiden merkintöjen mukaan ja totesi lämminvesivaraajan turvallisiksi (kuva 3).
