# **OLYCKSUTREDNINGSRAPPORT**

Dnr 30968/06/2009

**Den dödliga elolyckan i Pedersöre  
27.7.2009**

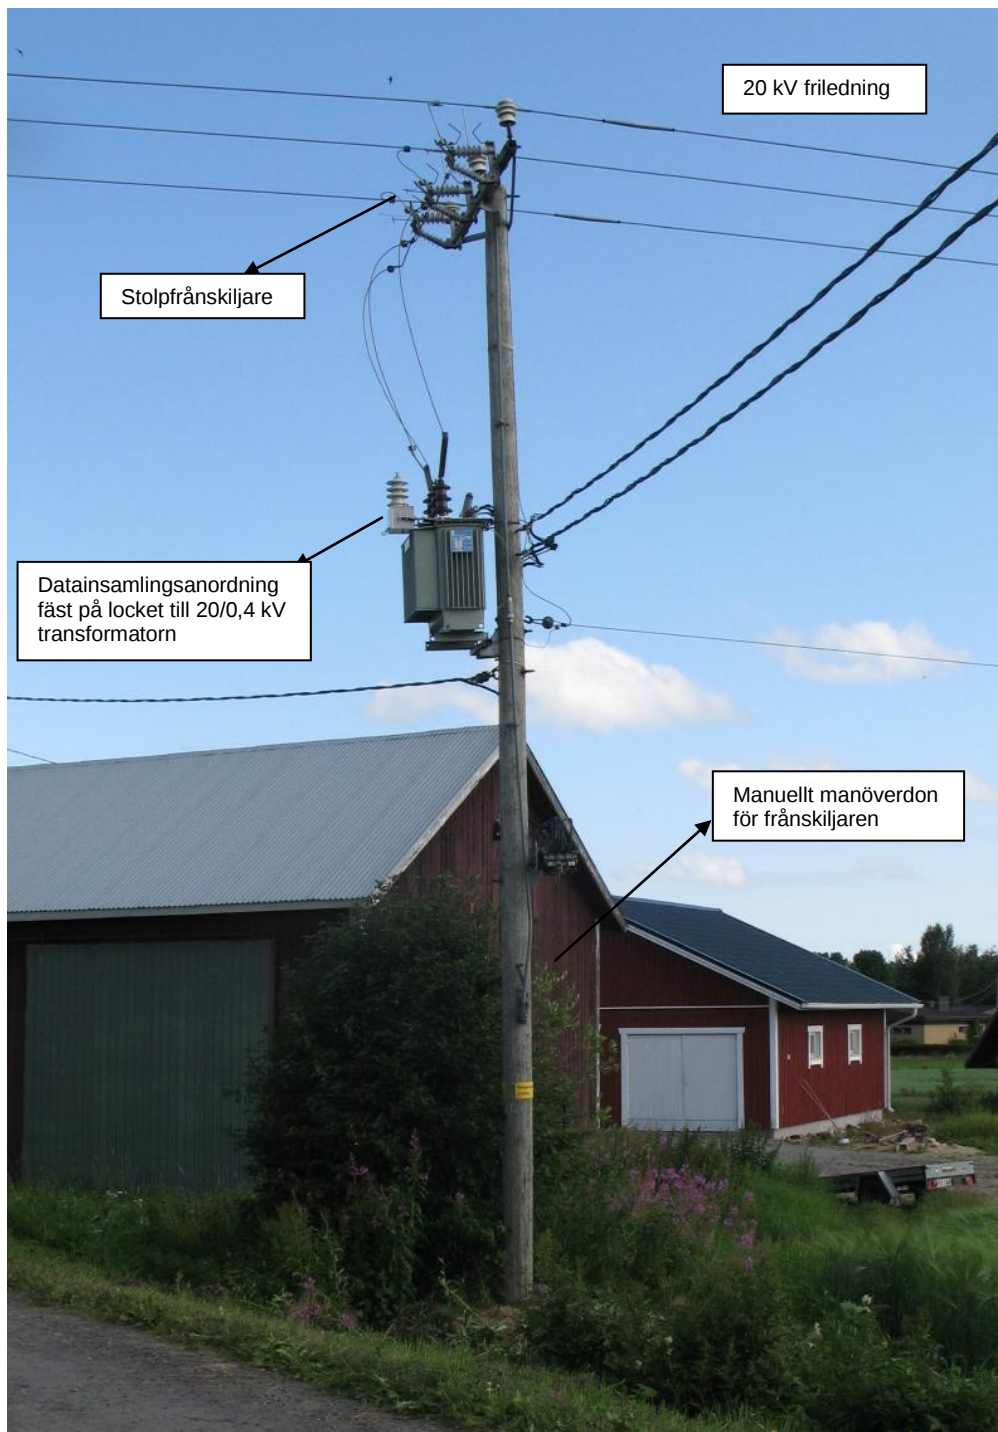
Olyckan skedde vid en stolptransformator på Antfolkvägen i Esse by i Pedersöre. Transformatorn i transformatorkretsen ANTFOCK är en 20/ 0,4 kV stolptransformator av s.k. 1-stolpskonstruktion. I anslutning till transformatorn finns en manuell stolpfrånskiljare av öppen konstruktion med \*brytpiskor, med vilken transformatorn och nätdelarna efter den kan skiljas från distributionsnätets 20 kV friledning och göras spänningslösa. Anläggningens delar ovanför transformatorlocket är inte beröringsskyddade.

Transformatorn finns i en stolpe på ca 5 meters höjd över den omgivande markytan. Frånskiljaren är placerad i stolpen ca 2 meter ovanför transformatorn. Via frånskiljaren är transformatoranläggningen ansluten till distributionsnätets 20 kV friledning. Längre ner på stolpen finns ett manuellt manöverdon för öppnande och slutande av frånskiljaren. Manöverdonet kan låsas i öppet/slutet läge.

Bild 1. 20/0,4 kV stolprtransformatorn på olycksplatsen

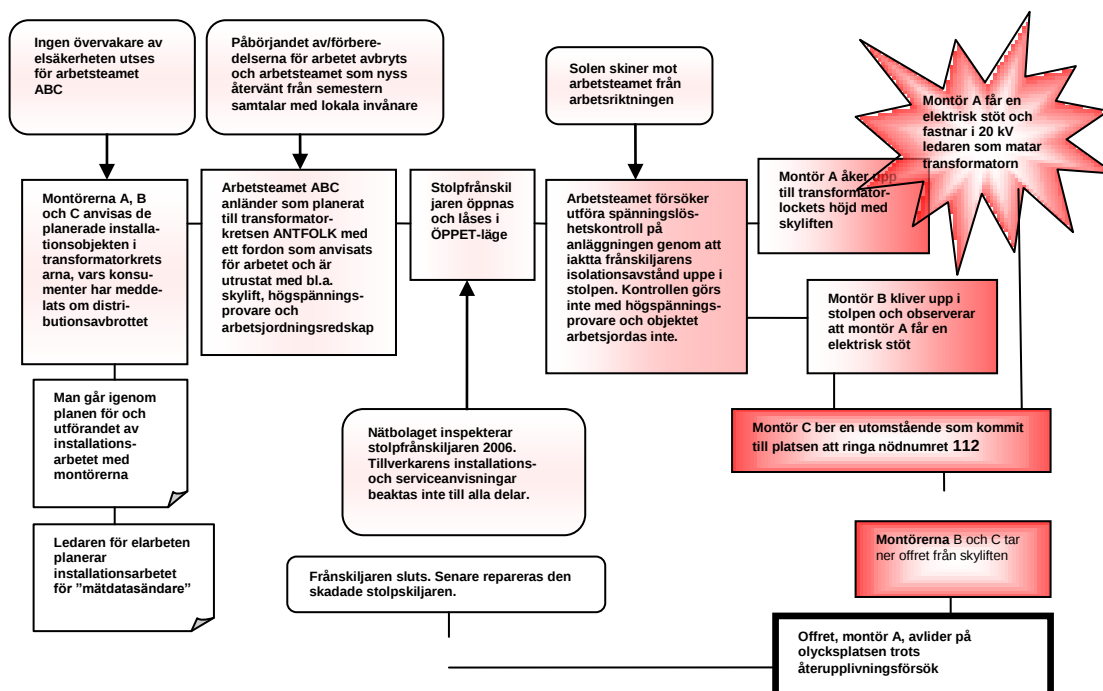
Teamet hade arbetat ett tag och hunnit fästa anordningen i transformatorns lock när montör B som höll på att kliva upp i stolpen observerade att montör A som arbetat i skyliften satt fast med högra handen i uttagsskenan/ledaren som matade transformatorn och fick en elektrisk stöt.

Montör B informerade montör C som befann sig i närheten om sin observation och då observerade montör C att den brytpiska som låg längst bort sett från arbetsobjektet inte var öppen utan att anläggningen fortfarande var strömförande.

Montör A fick en elektrisk stöt via transformatorns lindning (koppling Dyn) och strömmen gick från skyliften av metall via fordonets stödben till jord (fordonet stod med utfällda stödben på en grusväg). Från fordonet kunde man se strömmens väg från skyliften till bilens chassi. Den isolerande delen mellan skyliften och lyftarmen hade brunnit och förkolnat.

Bild 2. Olycksförloppet

Olyckan skulle ha undvikits om man hade utfört spänningslöshetskontroll och arbetsjordning innan arbetet påbörjades.

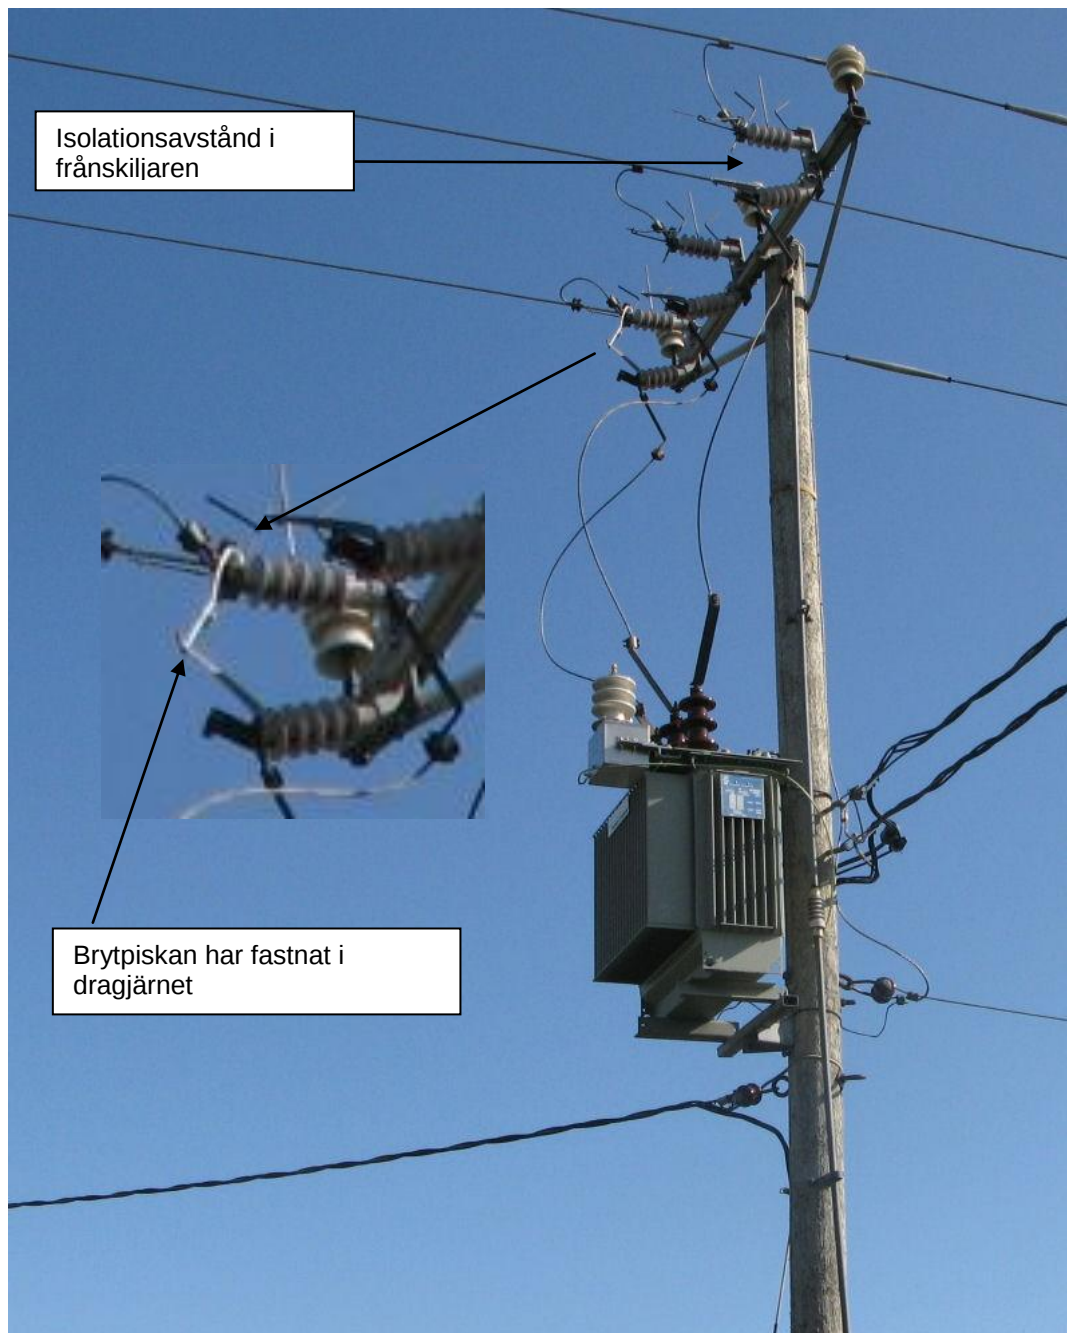
När frånskiljaren granskades okulärt efter olyckan kunde det konstateras att piskorna till de två yttersta faserna i frånskiljaren var längre än piskan till den mittersta fasen. Alla piskorna hade "ärr efter brännskador" i ändan med större tväryta än piskan. Dragjärnet av piskan för polelementet av frånskiljarens gnistsläckningsanläggning hade vridit sig så att brytavståndet hade minskat. Frånskiljarens manöverstång hade också vridit sig. Enligt en utredning som Tukes erhållit i ett senare skede upptäcktes det vid reparationen av frånskiljaren på olycksplatsen att brytpiskan hade blivit hårt ihopsvetsad med dragjärnet.

Det går inte att med säkerhet säga i vilken utsträckning skadorna på frånskiljaren uppstod då frånskiljaren öppnades/slöts i samband med arbetet som ledde till olyckan eller i vilken utsträckning skadorna fanns redan före olyckan.

Stolptrånskiljaren på olycksplatsen hade inspekterats av nätbolaget 2006. Frånskiljaren hade senast öppnats 1996.

Bild 3. Frånskiljarens brytpiska har fastnat i dragjärnet (Detalj i polisens bild)

- Det finns skäl för verksamhetsidkaren att ägna större uppmärksamhet åt servicen och underhållet av elnätet även med avseende på säkerheten vid elarbeten. Det underhållsprogram för upprätthållande av elsäkerheten som krävs i 11 § i handels- och industriministeriets beslut om ibruktagning och drivande av elanläggningar (HIMb 517/1996) behöver utvecklas. Åtgärderna som utförs på identifierade service- och inspektionsobjekt i distributionsnätet måste kompletteras och de service- och underhållsåtgärder som ska utföras enligt programmet måste specificeras på förhand. Åtgärderna som planerats i underhållsprogrammet måste bindas till kalendertid och det ska föras bok över utförda åtgärder. För att hantera reparationerna av fel och brister som upptäckts vid användningen av nätet, arbeten i nätet eller inspektioner av nätet finns det skäl att skapa ett system där observationer och åtgärdandet av dem registreras. När man upptäcker brister som påverkar säkerheten vid användningen av elnätet måste reparationer vidtas utan dröjsmål.
