# **ONNETTOMUUSTUTKINTARAPORTTI**

Dnro 3690/06/2004

**Kuolemaan johtanut sähkötapaturma Turussa  
9.8.2004**

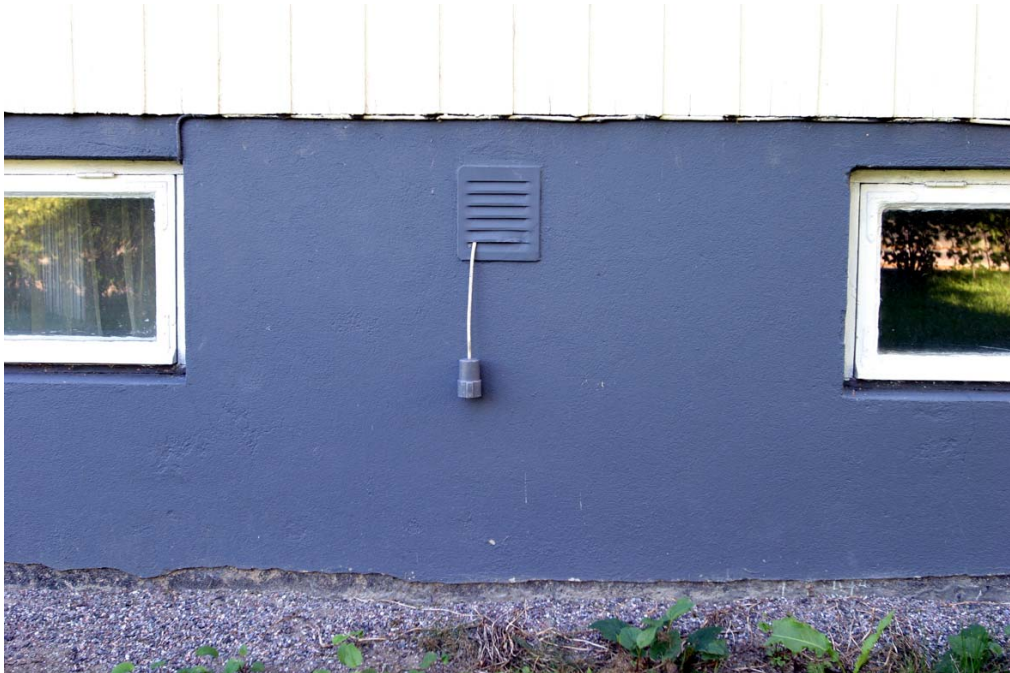
Valtuutettu tarkastaja kävi rakennuksessa 1.9.2004 tutkimassa tapahtumapaikalla asennuksia ja sinne jääneen jatkojohdon. Hän totesi, että jatkojohto, joka roikkui rakennuksen ulkoseinän ilmastointiluukusta, oli vaatimustenvastainen. Se oli tehty suojaeristetyn laitteen 2-napaisesta liitäntäjohdosta lisäämällä siihen maadoitusliittimellä varustettu jatkopistorasia (maadoitusliitintä ei ollut kytketty). Muuten asennukset rakennuksen saunassa olivat asiallisia (asennusten aikaisten vaatimusten mukaan tehtyjä).

Kuva 1 2-napaisen jatkojohdon pistorasiaosa, jolla syötettiin toista, vioittunutta jatkojohtoa.

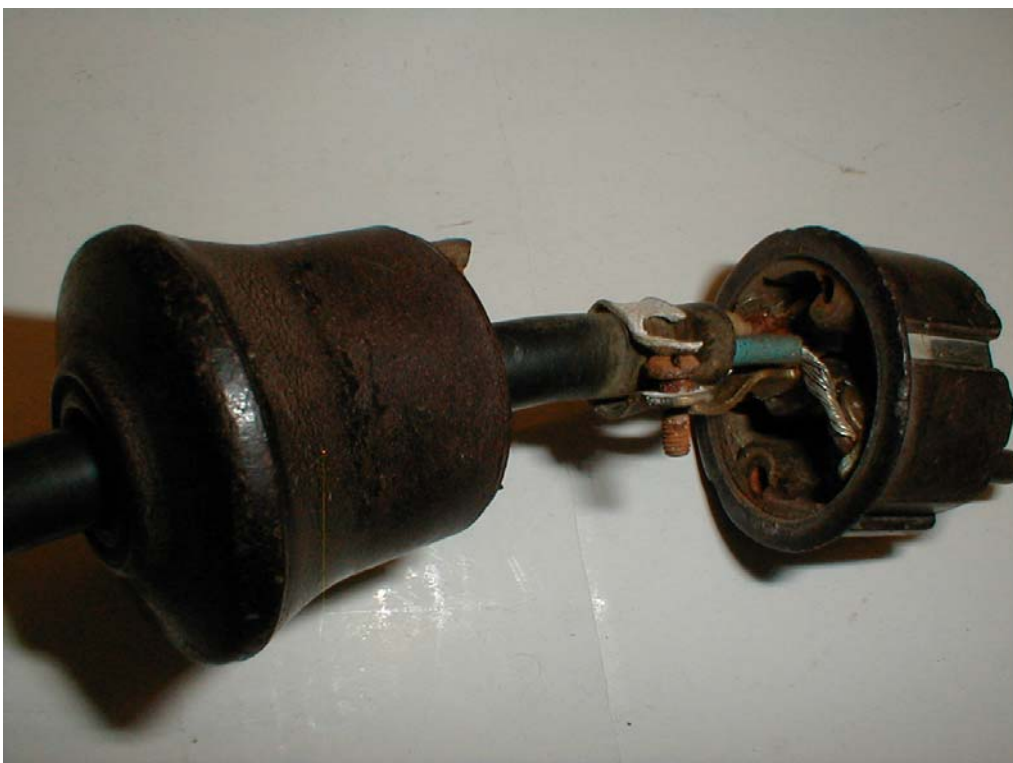
Kumista kaapelia oli paikkailtu teipillä useasta paikasta ja jatkopistorasian suojakoskettimen toinen sivukosketin oli katkennut, metalliosat olivat osin ruostuneet sekä pistotulpan että – rasia sisällä.

Pistotulpan vedonpoistin oli murtunut, joten johto pääsi liikkumaan liittimissä. Liian pitkäksi kuoritut johdinpäät aiheuttivat sen, että toinen äärijohdin pääsi helposti koskettamaan pistotulpan suojakoskettimeen, jota kautta suojajohdin tuli jännitteiseksi tehden edelleen painepesurin ja sen pistooliosan kosketeltavat metalliosat vaarallisesti jännitteisiksi (sulake ei toiminut, koska jatkojohtoa syötettiin suojajohtimettomalla jatkojohdolla).

Kuva 2 Vioittuneen jatkojohdon pistotulppa. Pistotulppa oli kytkettynä kuvan 1 pistorasiaan.
