ONNETTOMUUSTUTKINTARAPORTTI

Dno 3357/06/2003
Hankenumero 036ON003

Kuolemaan johtanut sähkötapaturma Ilmajoen Kiikerinkylässä

SÄHKÖTAPATURMA 4.7.2003 ILMAJOELLA

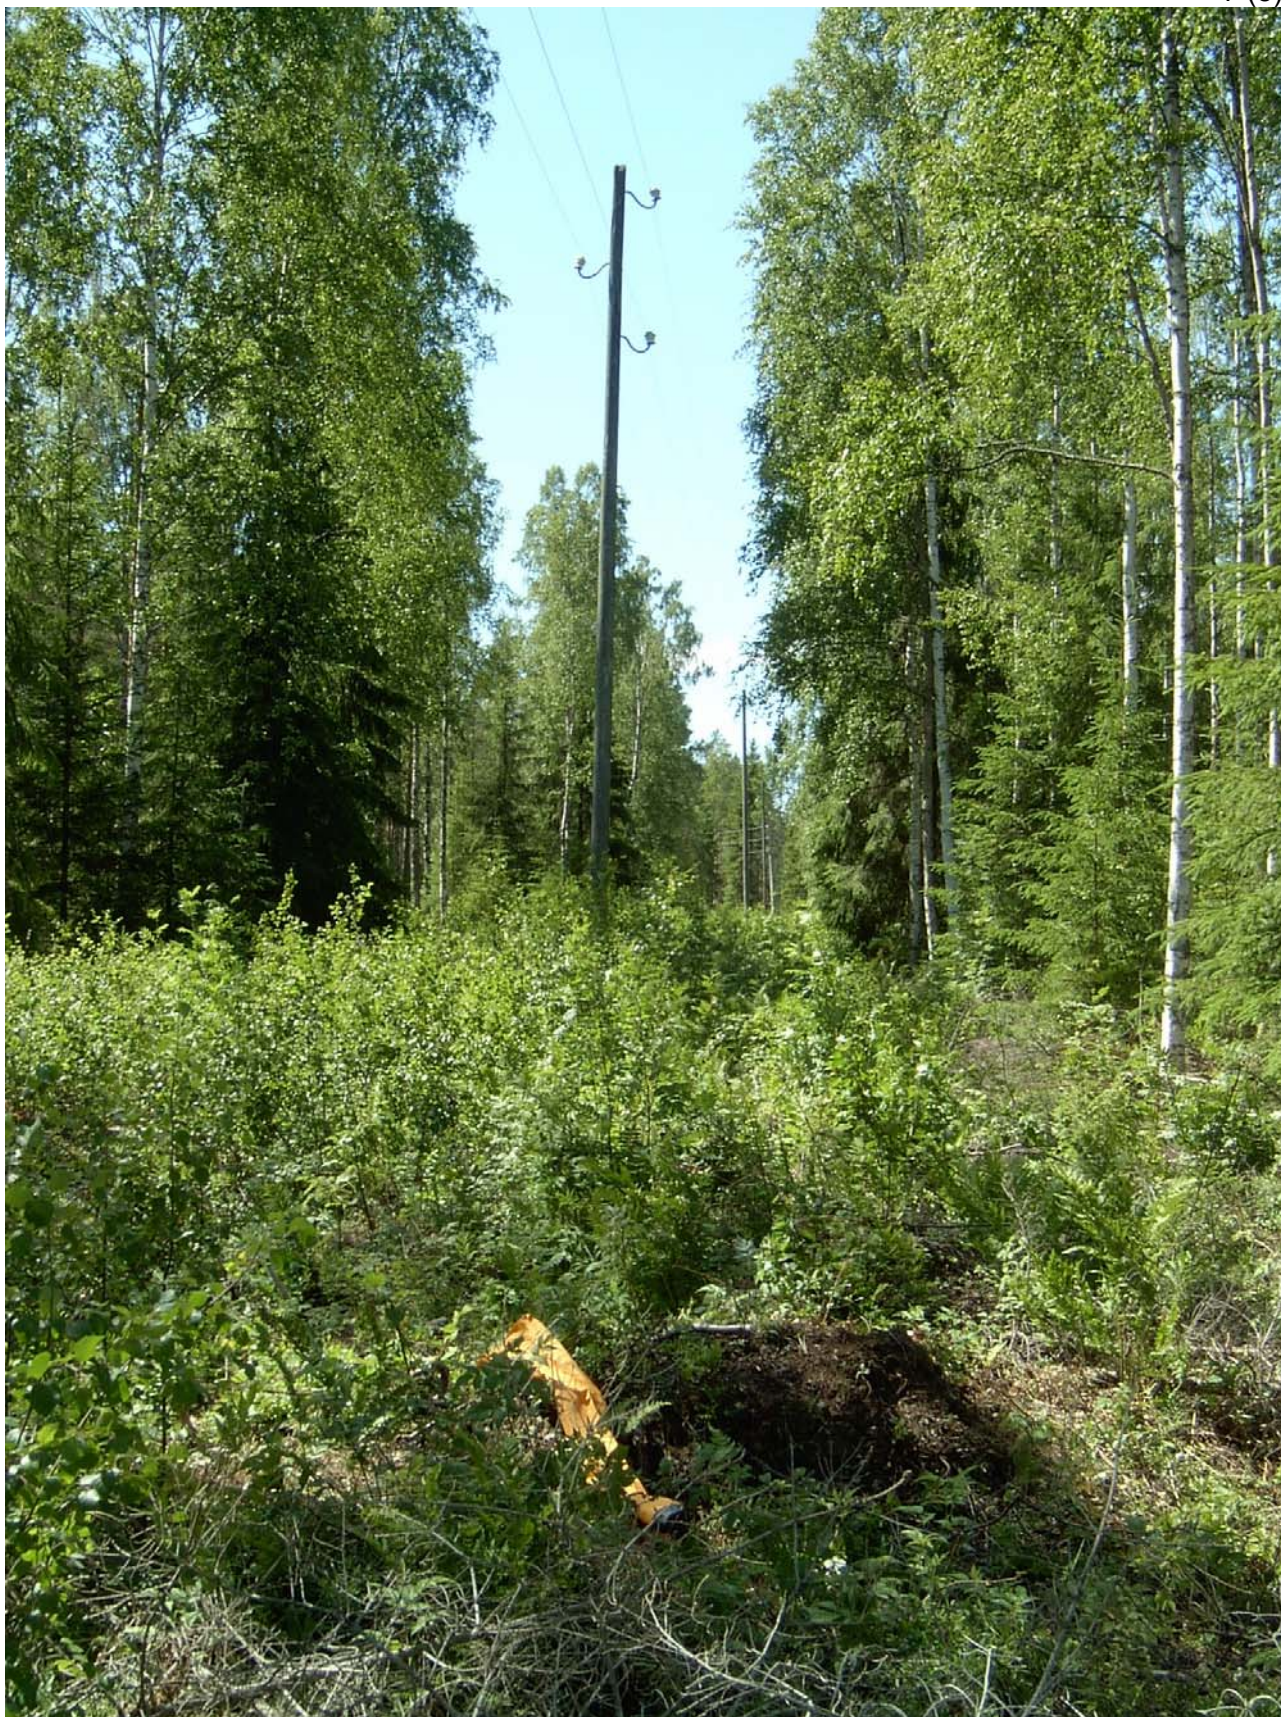
Tutkimusalueen läpi kulkee 20 kV avojohdo, jonka alla on ojanne ja metsämaasto muutenkin epätasainen. Avojohto maastossa on hyvin huomaamaton. Johdon alin johdin on 7,06 m maasta ja johdon kohdalla on 6 m levyinen aukko puustossa (johtoaukeama). Puut, joista näytteet tuli ottaa, oli näytteenottaja merkinnyt nauhoin. Merkittyjä puita oli avojohdon molemmilla puolilla (lähin puu 6 m päässä johdosta). Poliisin esitutkimusmateriaalissa löytyy tutkimusalueen kartta, johon on merkitty näytepuut sekä myös avojohdon sijainti.

Kuva 1 20 kV avojohto. Uhri on maannut keltaisen merkin kohdalla

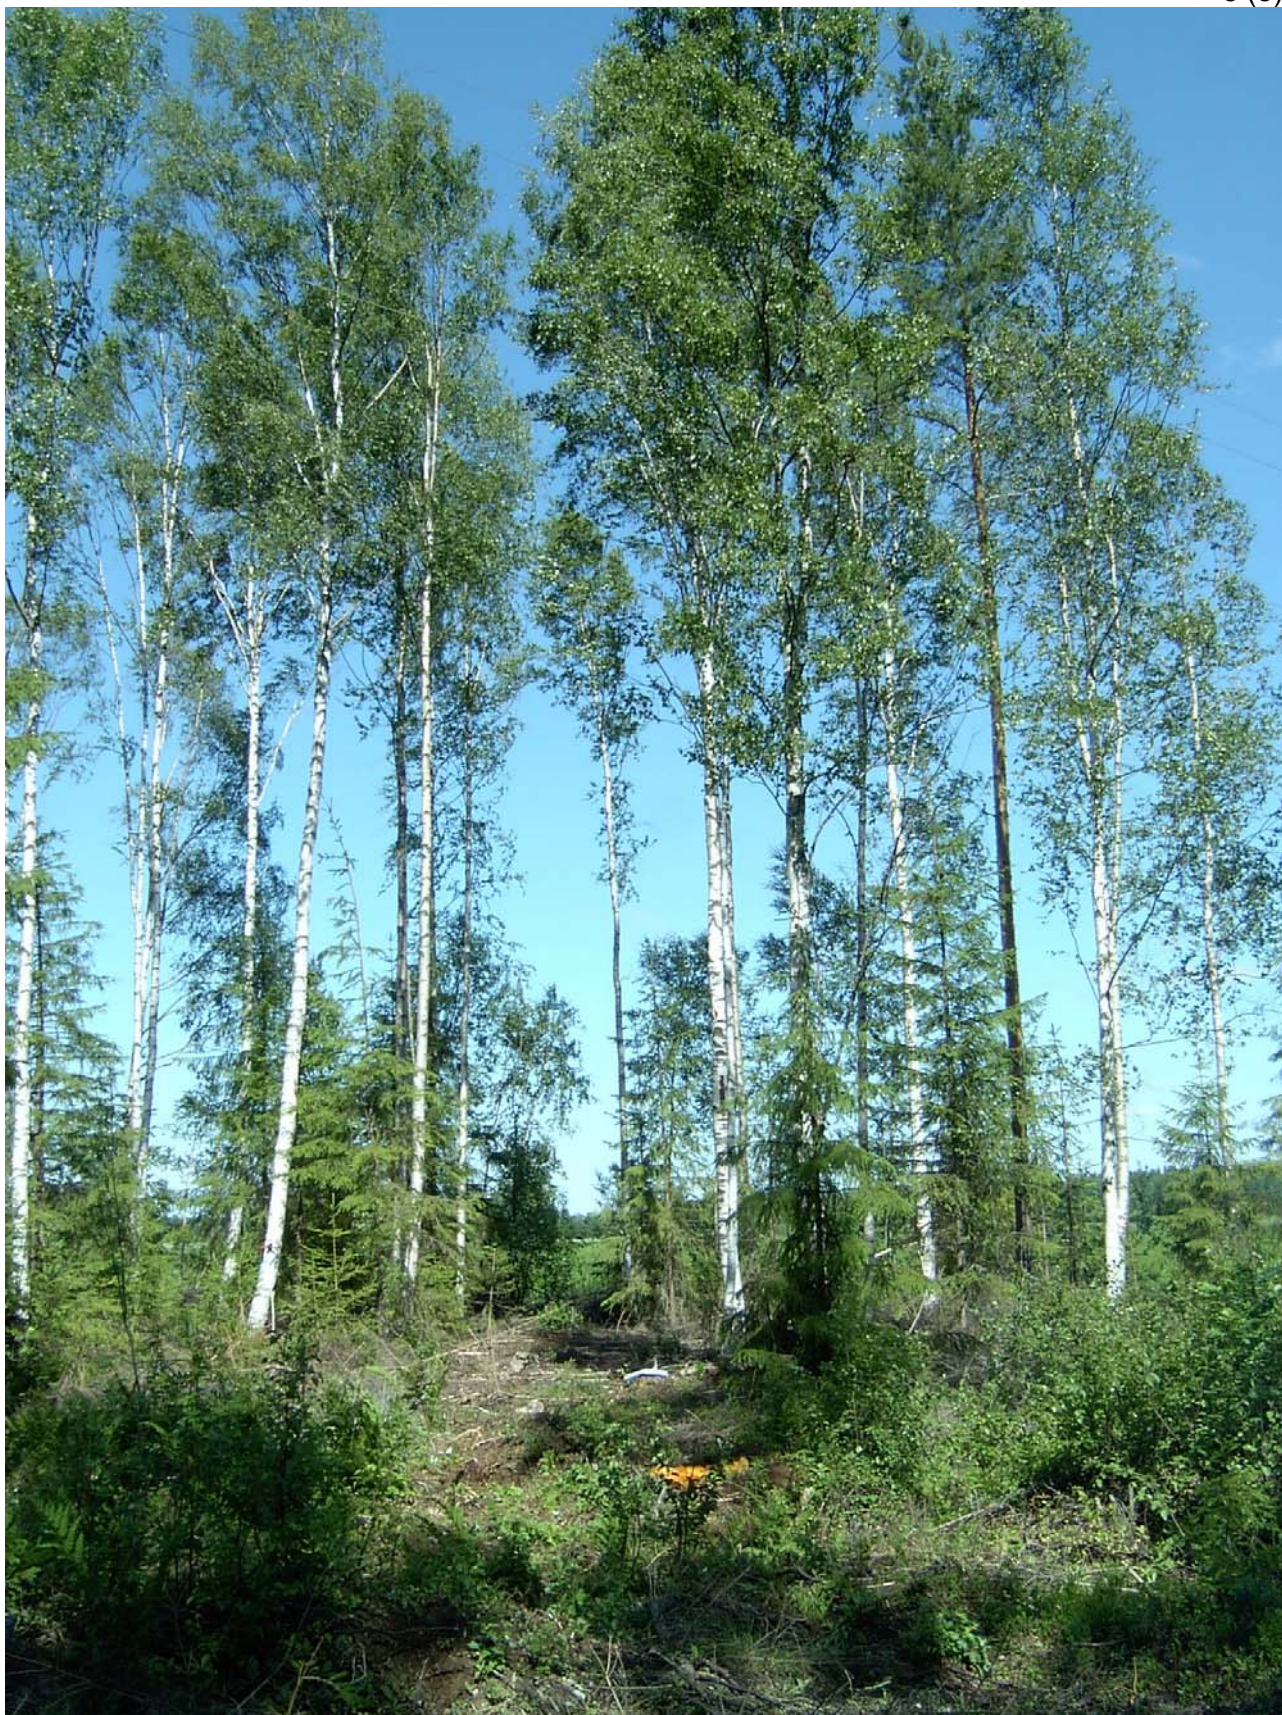
Tapaturman välitön syy oli maallikon työskentely ja liikkuminen, käytettävän työvälineen kannalta, vaarallisen lähellä paljaita jännitteisiä avojohdon johtimia. Otettuaan näytteet kolmesta puusta hän oli siirtymässä neljännelle puulle, joka sijaitti avojohdon toisella puolella. Huomion keskittyessä muuhun hän ei mahdollisesti huomannut eikä muistanut johdon olemassaoloa kun hän lähti alittamaan johtoa, kuljettaen vartta pystyasennossa. Keskittymistä haittaavia syitä ovat saattaneet olla esim. varren vaikea hallittavuus epätasaisessa maastossa.

Kuva 2 Tapaturmapaikka avojohdon alla

- Työn opastusta ja työhön liittyvien riskitekijöiden korostamista tehostetaan.
- Työnsuojelun toimintaohjelmassa sähköiskun vaaraa ja vaarallisuutta tuodaan korostuneemmin esille ja toimenpidevalikoimaa vaaran vähentämiseksi laajennetaan.
- Tutkimusalueita valittaessa pyritään välttämään alueita, jossa kulkee sähkölinja. Jos tämä ei ole mahdollista merkitään sähkölinja maastossa esim. lippusiimalla, joka sopivalla etäisyydellä linjasta mahdollisimman tehokkaasti estää tahattoman siirtymisen linjan alle.
- Työssä noudatetaan tinkimättömästi sellaisia riittäviä turvaetäisyyksiä, joita määriteltäessä on otettu huomioon käytettävän näytteenottovälineen pituus ja hankala käsiteltävyys.
- Näytteenottovälinettä ei saa kasata kuin vasta tutkimusalueella ja se tulee purkaa tutkimusalueelta poistuessa.

- Harjoittelijoille ja vastaaville annettua kieltoa käyttää näytteenottovälinettä myös valvotaan ja korostetaan, että kielto on ehdoton ja tosissaan annettu.
- Näytteenottovarsit tai ainakin sen alin osa valmistetaan sähköisesti eristävästä materiaalista.
