ONNETTOMUUSTUTKINTARAPORTTI

Hankenumero 046ON006

Kuolemaan johtanut sähkötapaturma Kuusamossa
2.7.2004

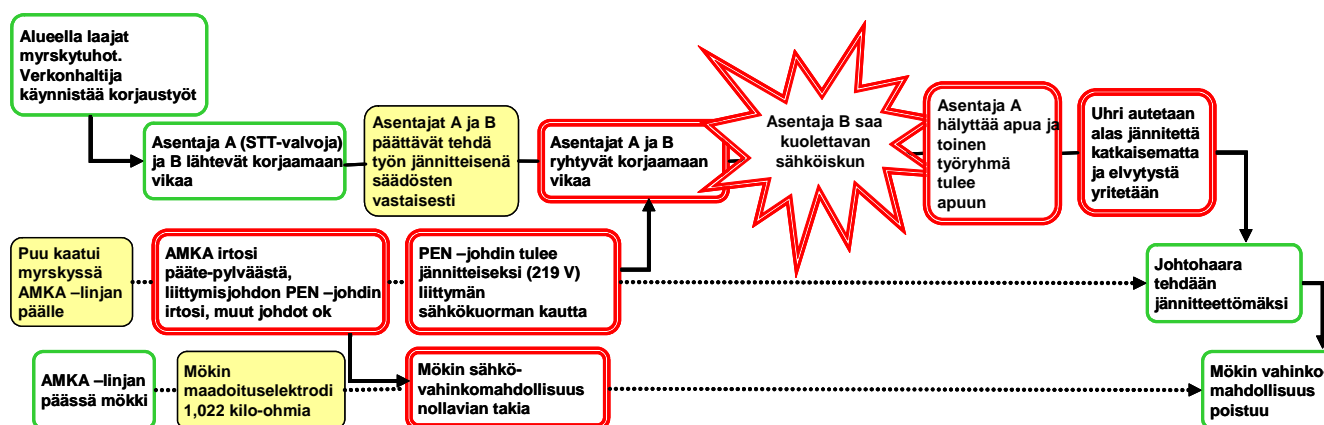
Kuva: Tapaturmaketju

Puun kaatuminen pienjänniteriippujohdon (AMKA) päälle oli katkaissut johdon kannatusköyden (PEN-johdin), vapaa-ajan asunnon läheisyydessä olevalla johdon päätepylväällä. Rakennuksen liittymiskaapelin PEN-johdin oli samalla repeytynyt irti kannatusköydestä kun taas vaihejohtimien liitokset AMKA-johtoon olivat pysyneet ehjinä. Kun AMKA oli jännitteinen ja liittymän pääkeskuksen pääkytkin kiinni, siirtyi jännite, liittymän sähkökuormien kautta, lähes vaihejännitteen suuruisena irronneeseen liittymiskaapelin johtimeen. Kosketussuojaamaton johtimen pää oli helposti kosketeltavissa pylväässä työskenneltäessä. Myöhemmin mitattiin 219 V jännite irronneen johtimen ja AMKAN kannatusköyden välillä.

kiinnitettyä päätepylvääseen. AMKAN jännitettä ei katkaistu. Asentaja kiinnitti taljan pylvään latvaan ja yritti vetää AMKA-johdon pään niin lähelle, että hän saisi kiinnitettyä taljaan asennetun työvälineen ("sammakon") AMKAN kannatusköyteen, siinä kuitenkin onnistumatta. Asentaja B kiipesi ylös auttaakseen. Yhdessä he saivat johdon kiinnitetyksi ja asentaja A alkoi kiristää johtoa taljalla. Hetken kuluttua asentaja B karjaisi ja lyyhistyi pylväskengien ja suojava yön varaan, jäädessä roikkumaan pylvääseen takakenoiseen asentoon pää alaspäin. Asentaja A hälytti puhelimella toisen työryhmän auttamaan ja apua saatiin paikalle noin kymmenessä minuutissa. Asentaja B saatiin pian laskettua maahan ja häntä elvytettiin ambulanssin tulon saakka. Ambulanssin henkilökunta totesi hänen kuitenkin menehtyneen.

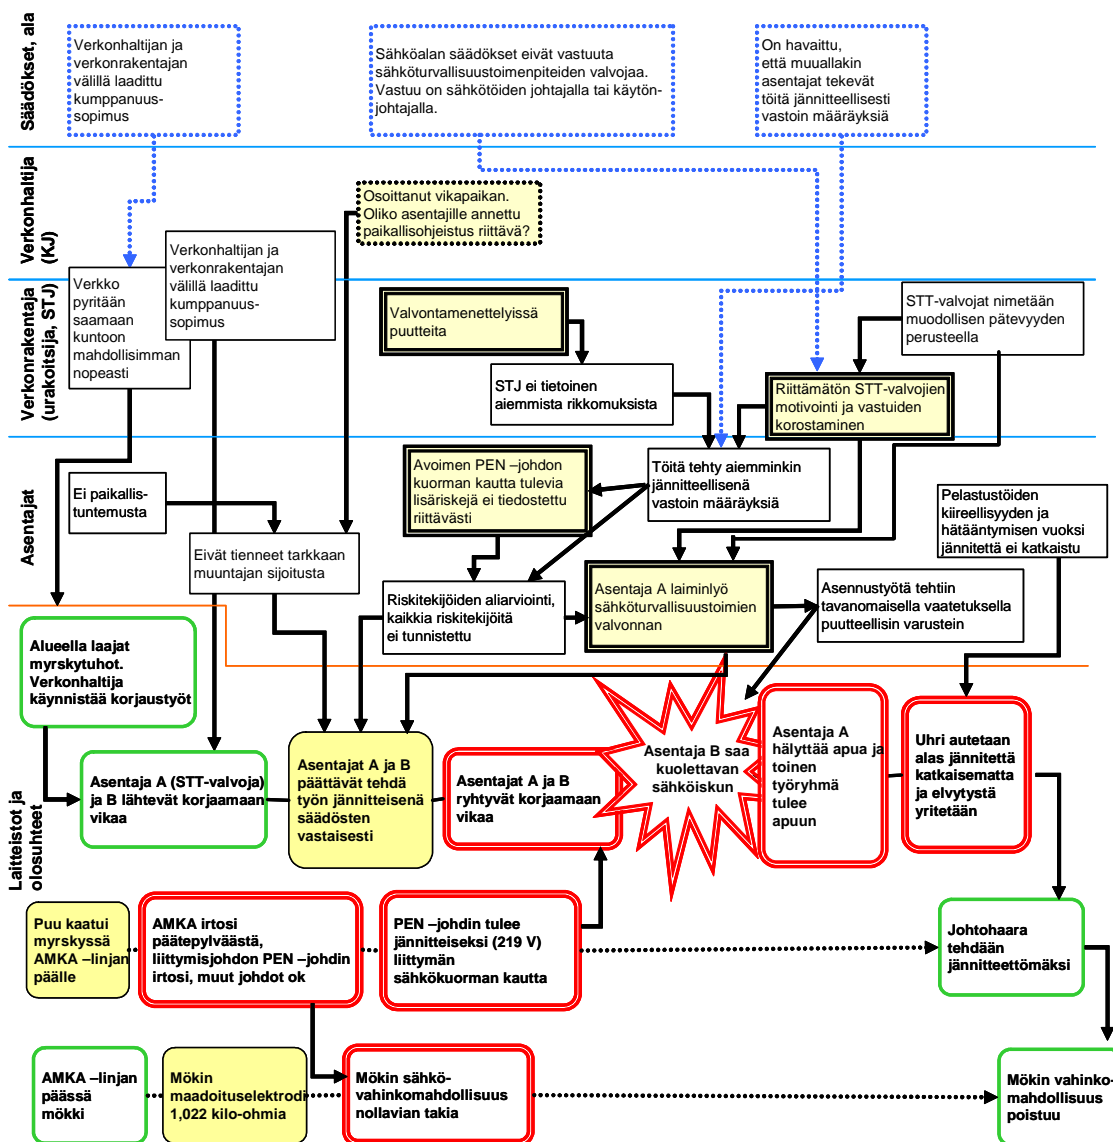
Kuva: Sähkötapaturmaan johtaneet välittömät ja välilliset tekijät

Tapaturman välitön syy on sähköisku liittymisjohdon irronneesta kosketus-suojamattomasta johtimesta. Työskentelyolosuhteet pylväässä olivat erittäin vaaralliset koska vetotaljan vaijeri oli kosketuksissa pylvään pääteharukseen ja kiinnitettynä AMKAn kannatusköyteen. Näissä olosuhteissa asentaja on helposti joutunut virran läpäisemäksi koskettaessaan jännitteistä johtimen päätä ja samanaikaisesti jotakin ympäröivistä maan potentiaalissa olevista osista.

Tärkein syy tapaturmaan on asentajien oma toiminta. Asentajat ottivat tietoisien riskien ja ryhtyivät, saamastaan opastuksesta ja kuulutuksesta huolimatta, käsittelemään johtoa sen ollessa jännitteinen. Asentajat tiedostivat, että irronnut johdinpää voi olla jännitteinen mutta eivät välttämättä sitä, että jännite on välitöntä hengenvaaraa aiheuttavalla tasolla. Irronneen PEN-johtimen eli "nollavian" aiheuttamaa vaaraa vapaa-ajan asunnolle, sen sähkölaitteille ja rakennuksessa mahdollisesti oleville ihmisille ei tunnistettu.

Liittymän eli vapaa-ajan asunnon sähkölaitteisto oli varustettu maadoituselektrodilla, joka optimaalisessa tapauksessa estäisi vaarallisten kosketusjännitteiden syntyminen tällaisessa vikatapauksessa. Maaperä käyttöpaikalla on kuitenkin soraa, jonka resistiivisyys on varsin korkea. Elektrodirin maadoitusvastusarvoksi mitattiin myöhemmin 1,022 k Ω , joka hyvin vastaa harjusoraan asennetun elektrodirin arvoa. Tällainen elektrodi ei rajoita vian aikaista kosketusjännitettä kovinkaan tehokkaasti, vaikka se minimivaatimukset rakenteensa puolesta täyttäisikin. Säädökset eivät kuitenkaan aseta raja-arvoa pienjänniteliittymän maadoituselektrodin maadoitusvastukselle.

Puita oli kaatunut runsaasti myös mökille johtavalle tielle, joten asentajien täytyi jättää auto lisävarusteineen jonkin matkan päähän työkohteesta. Miehet eivät olleet paikkakuntalaisia ja heillä ei ollut tarkkaa tietoa siitä, mistä kohtaa työkohde erotettaisiin jännitteettömäksi. Vaikka jännitteettömäksi tekemisestä keskusteltiin, he eivät autottomina "lähteneet hakemaan muuntajaa", josta jännite saataisiin katkaistua.

Raskas työpäivä lämpimässä säässä ja odottava kotiinlähtö, saattoi hyvinkin vaikuttaa päätökseen tehdä työ tavalla, jolla säästäisi aikaa. Päätös työn tekemisestä johto jännitteisenä, oli yhteinen. Päätökseen on todennäköisesti vaikuttanut myös se, että vastaavia riskejä oli otettu myös aiemmin.

1. Sähköturvallisuuskoulutuksessa on entistä enemmän korostettava saadun koulutuksen ja tiedon noudattamisen ehdottomuutta. Työnantajien on tehostettava henkilökuntansa työaikaista valvontaa ja laiminlyönteihin on puututtava entistä tiukemmin.

4. Nollavian arvaamattomuutta ja vaarallisuutta on pidettävä korostetusti esillä. Nollavian esiintyminen jakeluverkossa on varsin yleistä, joten siihen liittyvät vaarat on ehdottomasti tiedettävä, sekä sähköiskun vaaran että omaisuusvahinkovaaran osalta.

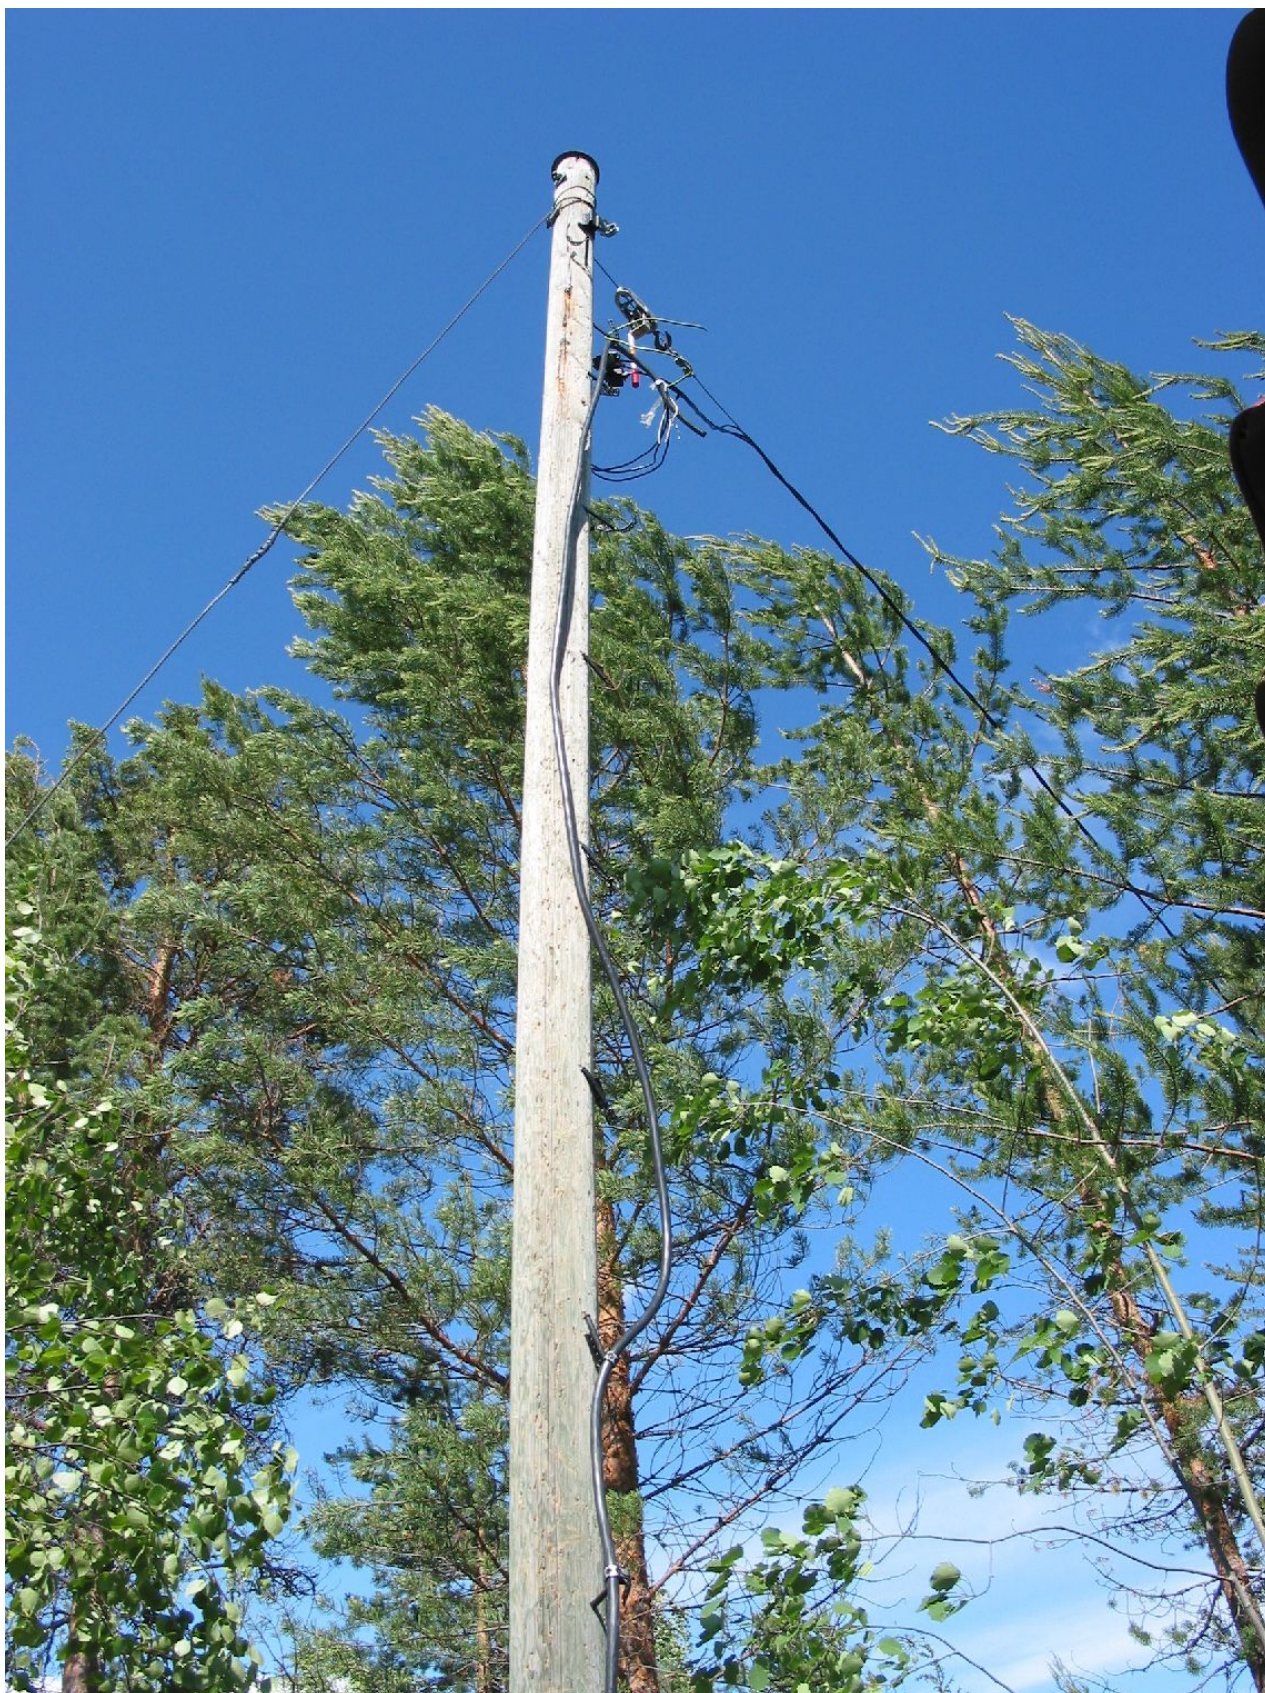
Kuva 1 AMKA kiinnitettynä pylvääseen taljan ja sammakon avulla. Vapaa-ajan asunnon liittymiskaapelin irronnut PEN-johdin näkyy ylhäällä, koukun oikealla puolella

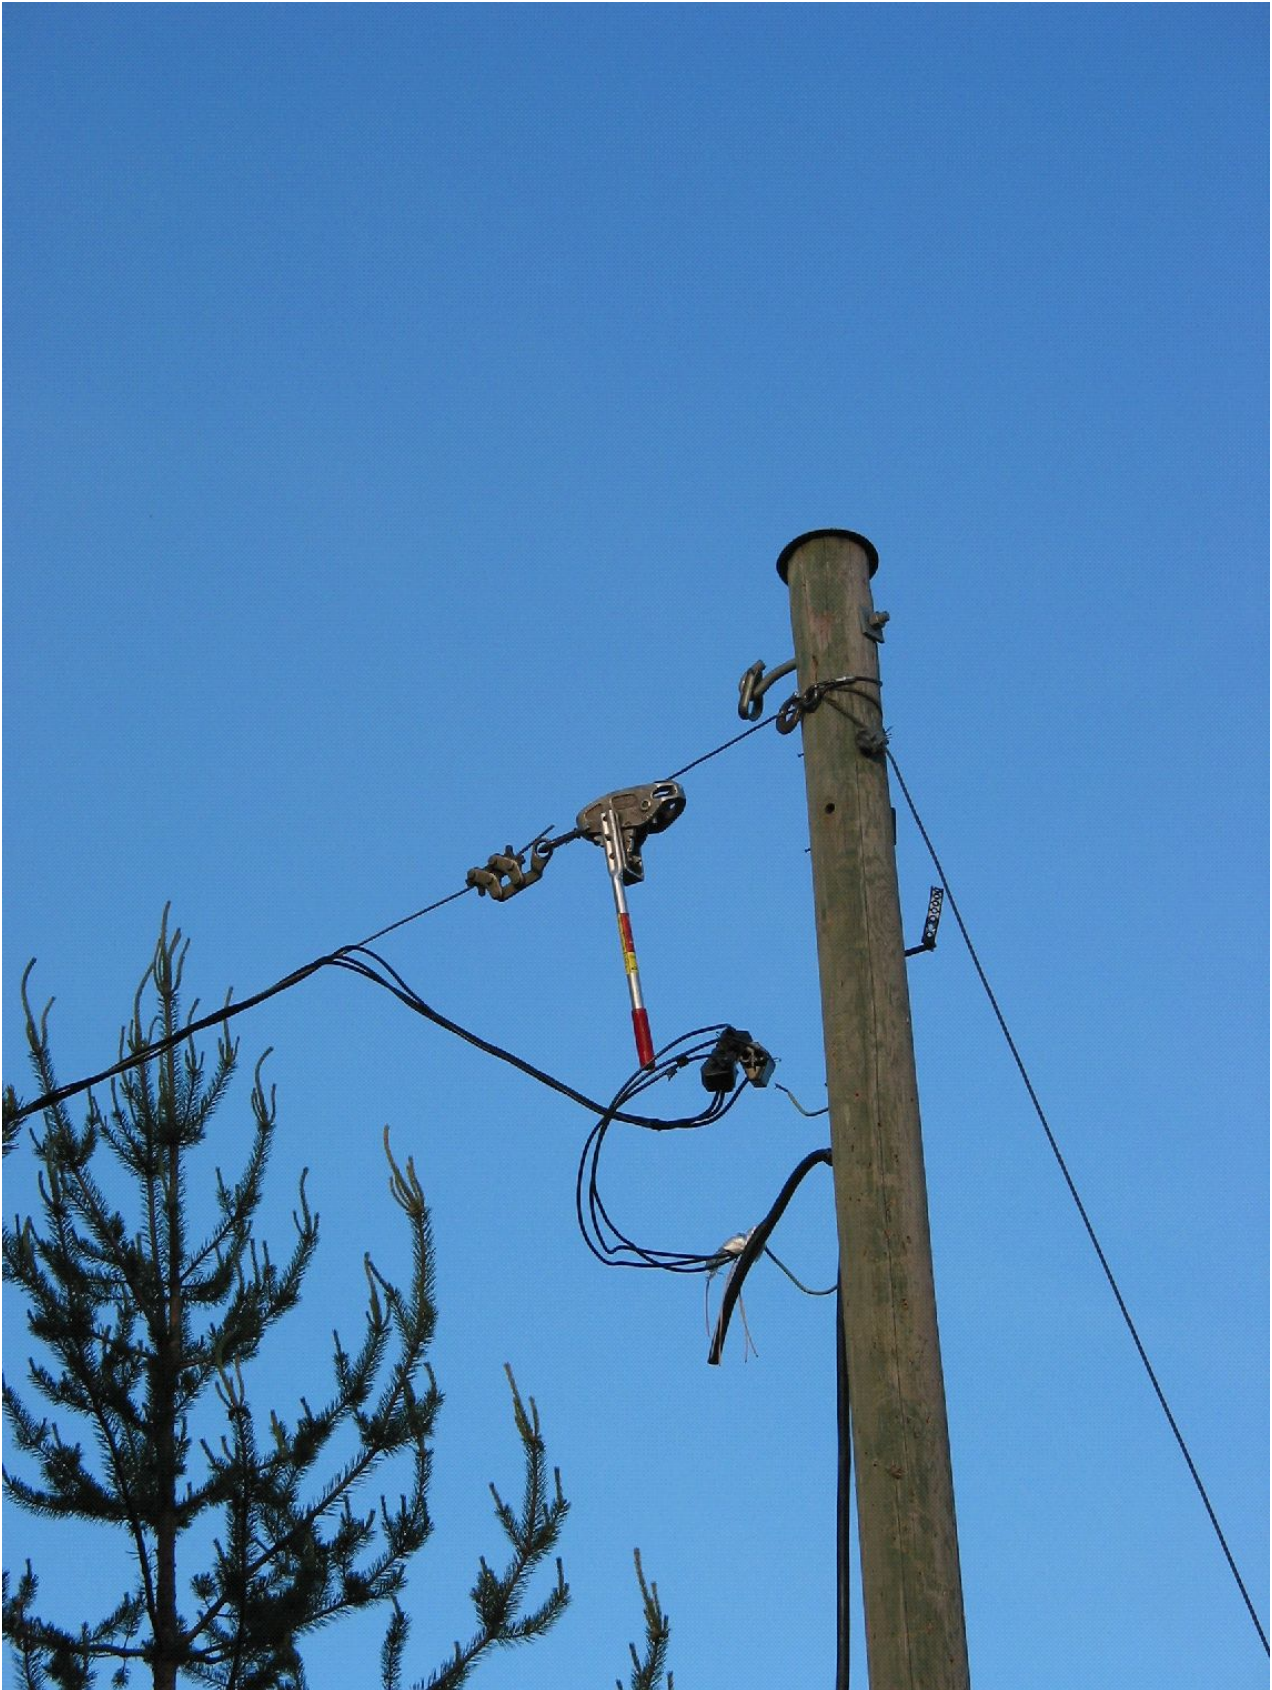
Kuva 2 Johto ja päätepylväs kuvattuna toiselta puolelta. Sammakko ja talja näkyvät hyvin.

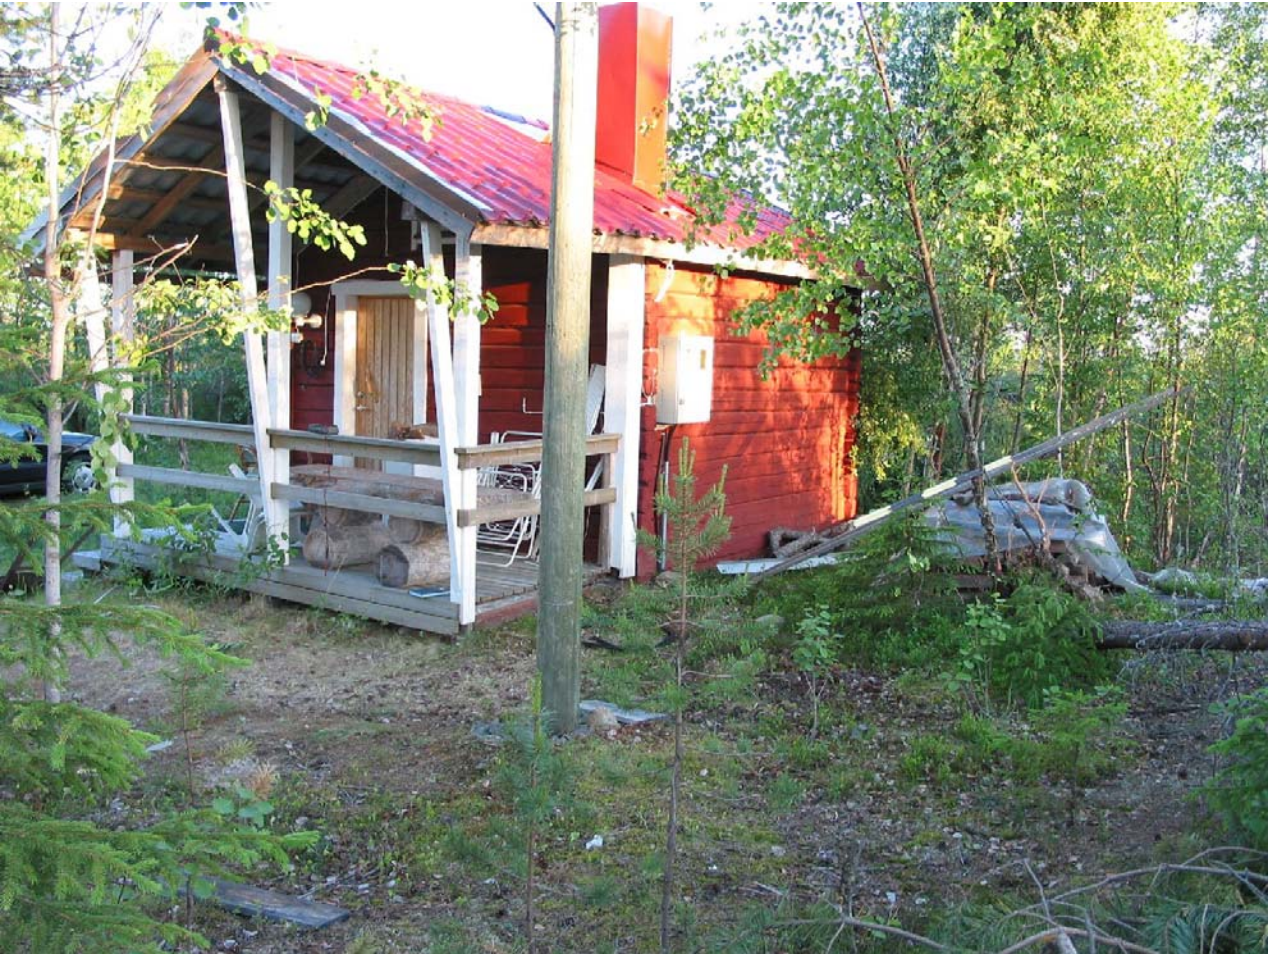
Kuva 3 Vapaa-ajan asunnon pääkeskus, jonka pääkytkin oli kiinniasennossa. Päätepylväs näkyy etualalla
