# **ONNETTOMUUSTUTKINTARAPORTTI**

Dnro 1307/06/2003

**Sähköasentajan kuolemaan johtanut sähkötapaturma  
Nilsissä 11.3.2003**

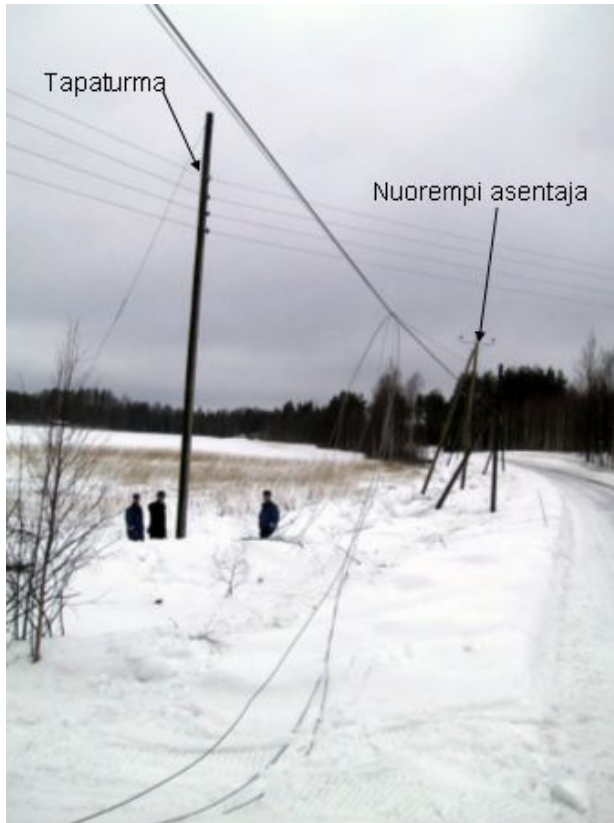
Kuva työn alkamissuuntaan

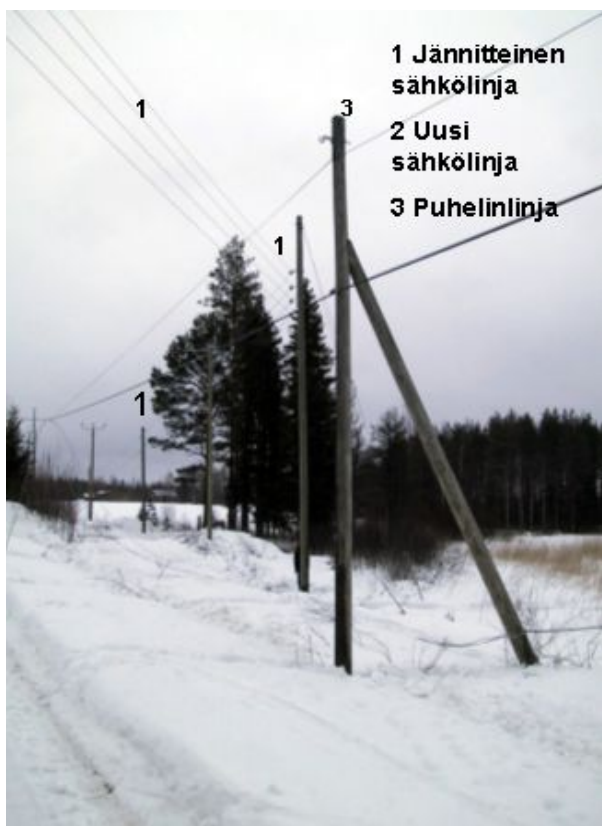
Kuva työn etenemissuuntaan.
