ONNETTOMUUSTUTKINTARAPORTTI

Dnro 4362/06/2004

Kiinteän polttoaineen lämminvesikattilan räjähdys Alavudella

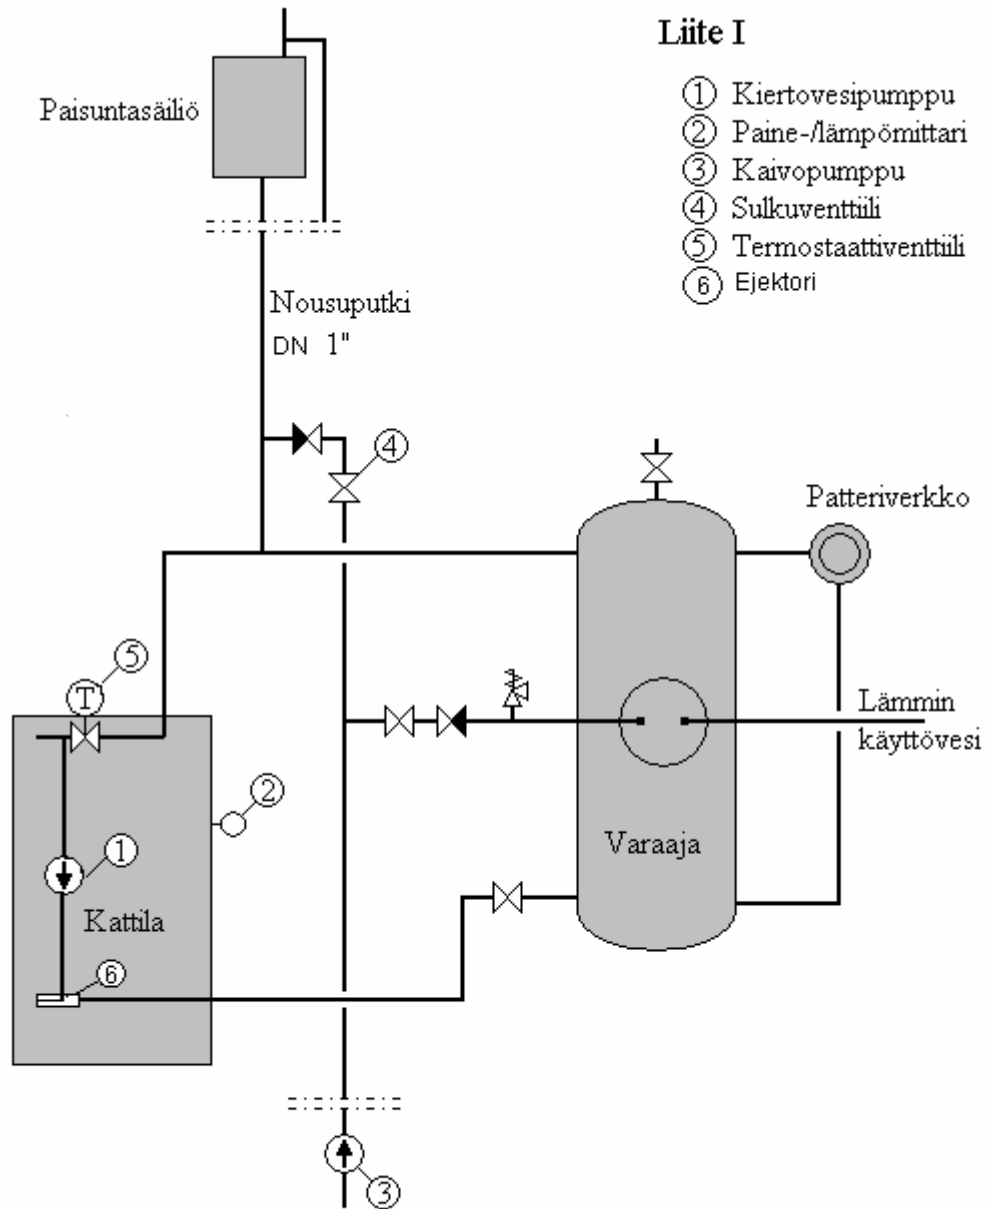
Lämmitysjärjestelmässä oli kiinteän polttoaineen käsisyötöllä toimiva lämminvesikattila ja siihen liittyvä lämminvesivaraaja. Järjestelmä oli avoin ja siihen liittyvä paisuntasäiliö oli sijoitettu vintille. Kun yhteys paisuntasäiliöön pysyy avoimena, vesi voi laajentua paisuntasäiliöön ja järjestelmässä on hydrostaattinen paine, mikä määräytyy vesipatsaan korkeuden mukaan; esim. 5 m patsaasta tulee 0,5 bar paine. Järjestelmässä ei ollut varoventtiiliä. Järjestelmän kaavio on kuvattu liitteessä I.

Kattilassa oli vedenkiertopumppu (liite I, osa 1). Lisäksi kattilassa oli termostaattiventtiili (osa 5), jonka olisi pitänyt aueta kattilan lämpötilan ylittäessä termostaattiventtiilin asetusarvon, jolloin vesi olisi päässyt kiertämään kattilasta varaajaan. Näin kattilan lämpötila saatiin nousemaan riittävän korkealle, ennenkuin lämpö alkoi siirtyä kattilasta varaajaan.

Onnettomuuspaikalla havaittiin, että kattilan käyttöveden sulkuventtiili (osa 4) oli auki.

Kattilassa painemittari (osa 2) oli jumiutunut 25 m vesipatsasta, mikä vastaa 2,5 bar. Kattilan paine on voinut olla korkeampikin, koska viisarin asento on voinut muuttua.

Termostaattiventtiili (osa 5) testautettiin SGS Fimko Oy:lla. Termostaattiventtiili aukesi testissä alle 1 mm lämpötilan ollessa 98,2 °C ja sen olisi toimiessaan pitänyt aueta vähintään 5 mm. Termostaattiventtiili oli selvästi viallinen.

Kattilan vesi alkoi kiehua, koska lämmin vesi ei siirtynyt varaajaan. Tähän on vaikuttanut kattilassa ollut ilma ja viallinen termostaattiventtiili (osa 5).

Isäntä oli mennyt pannuhuoneeseen ja kattila oli räjähtänyt melko nopeasti tämän jälkeen. Kattilan sulkuventtiili (osa 4) oli jäänyt auki. Kattilaa oli todennäköisesti yritetty jäähdyttää lisäämällä käyttövettä suoraan kattilaan. Lisättävä vesi tuli kattilan yläosaan. Kun ylikuumaan kattilaan lisättiin vettä, höyrystyi vesi nopeasti ja samalla se nosti paineen kattilan

- Lisäveden pitäisi tulla kattilan alaosaan.
- Avoimissa järjestelmissä pitäisi olla varoventtiili, koska yhteys paisuntasäiliöön voi katketa ja tällöin kattilan suurin sallittu paine voi ylittyä.

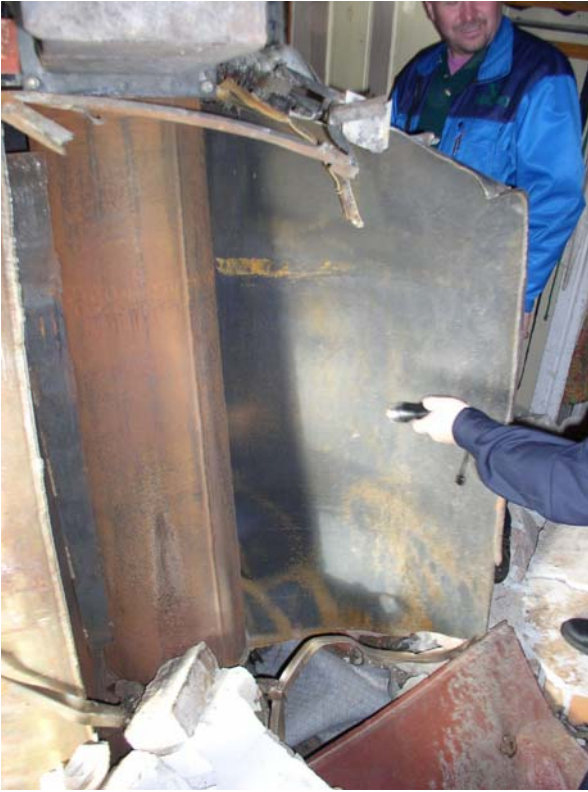
Kattilan pituushitsi on murtunut koko kattilan pituudelta hitsin muutosvyöhykkeeltä, jolloin koko kattilan sisältö ja samoin vieressä olleen lämminvesivaraajan sisältö on päässyt putkirepeämän vuoksi silmänräpäyksessä purkautumaan kattilasta pannuhuoneeseen. Kattila oli irronnut muurauksista ja putkiliitokset varaajaan olivat repeytyneet. Kattila lensi seinän läpi toiseen huoneeseen noin 3 m matkan ja pysähtyi huoneen seinää vasten.

Kuva 1 Kattilan auennut vaippa

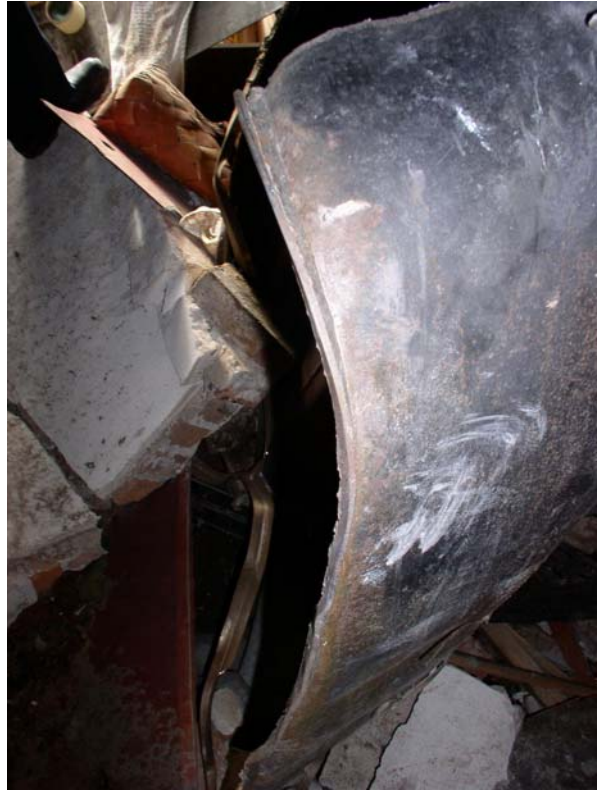
Kuva 2 Kattilan murtopinta

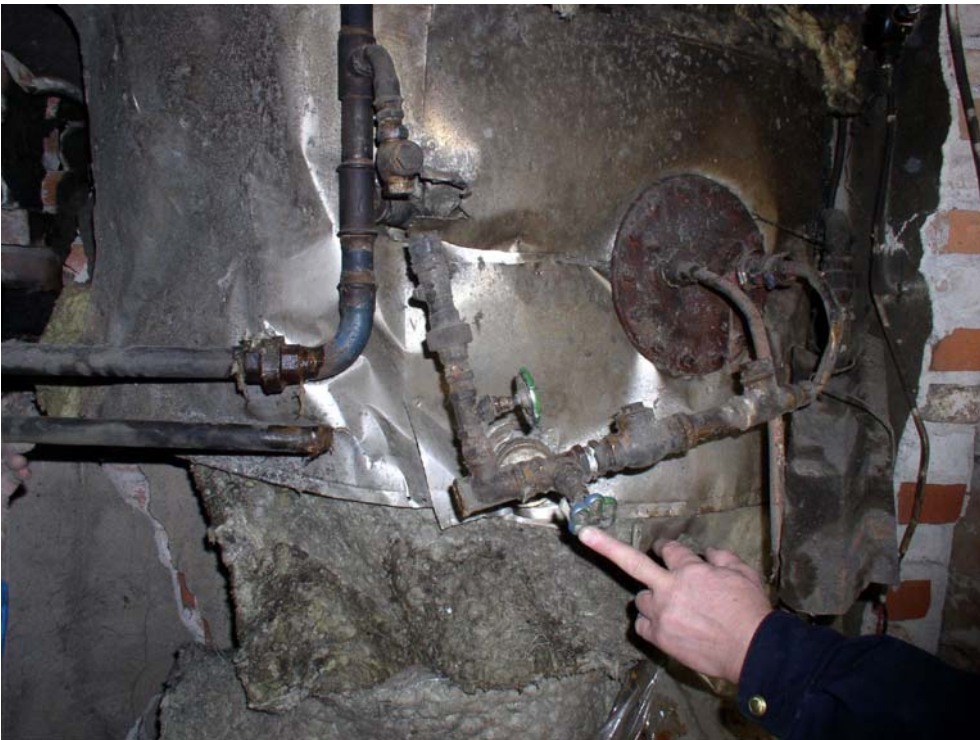
Kattilasta paisuntasäiliöön menevään putkeen on liitetty putki veden lisäystä varten. Samasta putkesta siis tuli vesi kattilaan ja ilma poistui paisuntasäiliöön. Lisättävä vesi tulee kattilaan yläosasta. Kattilaa on vaikea ilmata. Asennusohjeen kaaviossa oli esitetty yhteydet kattilasta ja lämminvesivaraajasta paisuntasäiliöön, joita kumpaakaan ei ollut asennettu tähän järjestelmään.

Putkistossa oli poikkeuksellisen paljon kierreliitoksia. Lämmitysjärjestelmässä oli kaksi erillistä paineellista piiriä:

Kuva 3 Putkiasennus
