ONNETTOMUUSTUTKINTARAPORTTI

Dnro 4556/06/2007

Kemikaalionnettomuus pintakäsittelylaitoksella Tuusulassa

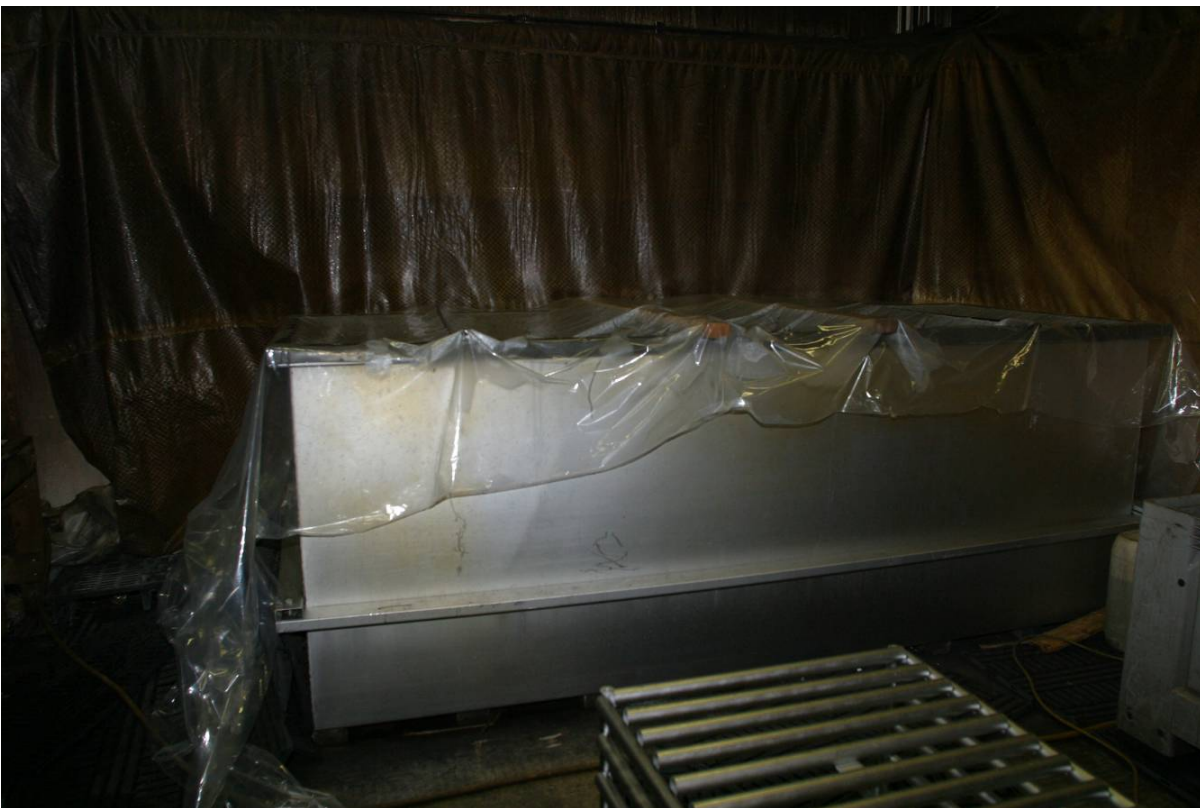
Laitoksella on kaksi kiillotusallasta, joiden koot ovat 2900x1000x1650 mm ja 1900x1000x800 mm. Ennen kiillotusta esineet voidaan peitata. Peittaukseen tarkoitettuna altaan mitat ovat: 3100x1200x1100 mm. (Liite 1 kuva 2: peittausallas)

Torstaina 13.12.2007 klo 7.15 paikalle saapui ensimmäinen työntekijä, joka havaitsi hallin sisäilmassa keltaista savua. Metallikappaleet poistettiin altaasta ja siirrettiin ulos. Kaasua muodostui edelleen, joten peittausallas peitettiin pakkausmuovilla kaasun sisäilmaan pääsyn estämiseksi. Työskentely aloitettiin laitoksella havaitusta savukaasusta huolimatta. Noin klo 11 työntekijöille tuli huono olo, joten he menivät ulos raittiiseen ilmaan. Työntekijä kysyi puhelimelta neuvoa myrkytyskeskuksesta, josta neuvottiin altistuneita lepäämään ja siirtymään raittiiseen ilmaan. Työterveyshuollosta yritettiin saada aika lääkäriin, mutta aikaa ei saatu. Työntekijöitä kehoitettiin ottamaan yhteyttä pelastuslaitokseen, joka voisi auttaa tilojen tuulettamisessa.

Kuva 2. Peittäusallas peitettynä muovilla

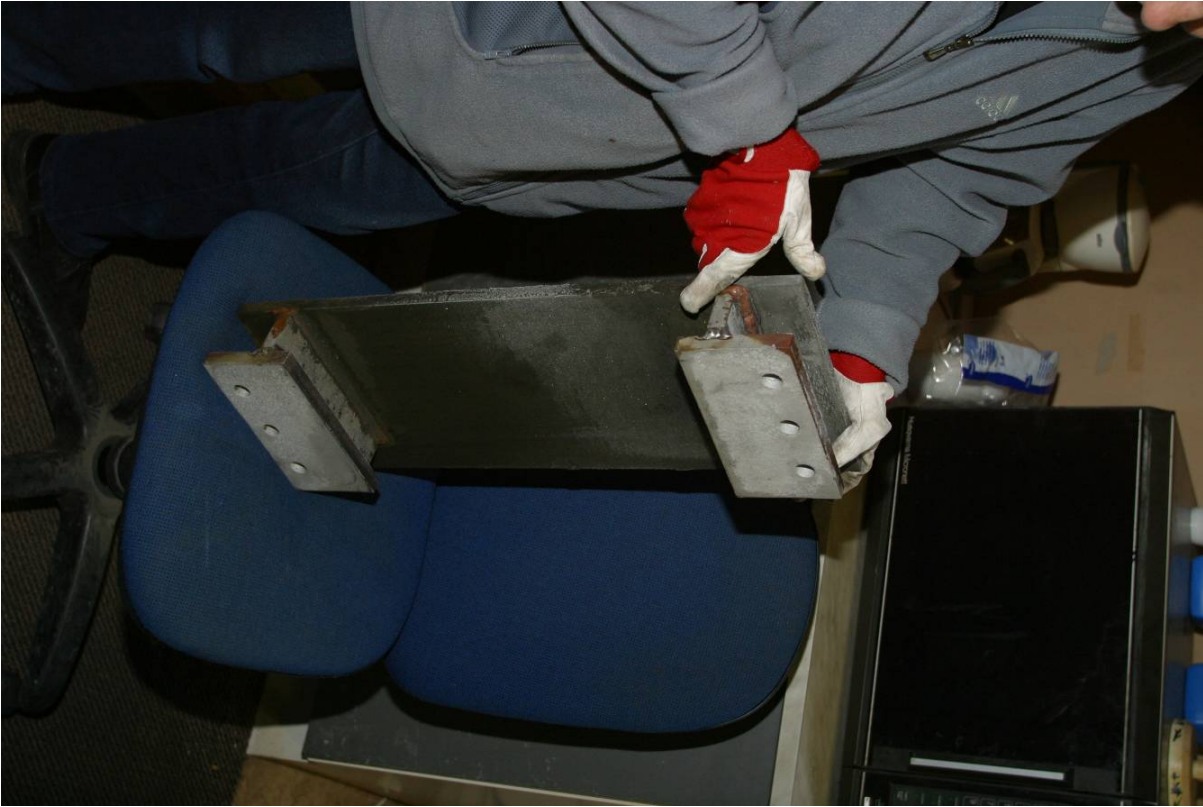
Keskiviikkona 12.12.2007 noin klo 17 laitoksella laitettiin peittausaltaaseen 12 metallikappaleita, jotka painoivat noin 25 kg/kpl ja joiden mitat olivat 25*58*1,5 cm (Liite 1 kuvat 3 ja 4). Kappaleet koostuivat kahdesta eri teräslaadusta, joista levy oli ferriittistä terästä ja jalat austeniittistä terästä. Yritys, joka toimitti esineet, oli vakuuttanut niiden olevan austeniittistä terästä. Kappaleet toimittanut yritys oli uusi asiakas laitokselle. Uusien esineiden sopivuus peittaukseen varmistettiin laitoksella tavanomaisen käytännön mukaan magneettitestillä. Testin tulos osoitti, että esineet olivat sopivia Hio-Mexin prosessiin, mutta testi tehtiin esineiden austeniittisestä osasta. Esineistä ei voinut silmämääräisesti havaita, että niissä on kahta eri materiaalia.

Käsiteltävänä olleet esineet menivät pilalle, sillä niiden pintalevystä oli syöplynyt noin 3 millimetrin paksuinen kerros (satunnainen mittaus). Laitoksen toiminta keskeytyi kiireisenä tuotantoaikana.

Välittömänä tapahtuman syynä oli peittausaltaaseen laitettu sinne sopimatonta materiaalia. Peittausaltaaseen laitettu materiaali oli ensimmäinen erä uudelta asiakkaalta. Asiakas oli vakuuttanut, että materiaali on austeniittista terästä, mutta osa hitsattujen kappaleiden materiaalista sisälsi ferriittistä terästä. Laitoksella tehty magneettitesti ei paljastanut esineiden sisältävän myös peittaukseen sopimatonta materiaalia. Ferriittinen teräs reagoi peittausliuoksen kanssa muodostaen typpioksidia.

Kuva 3. Peitattavat esineet

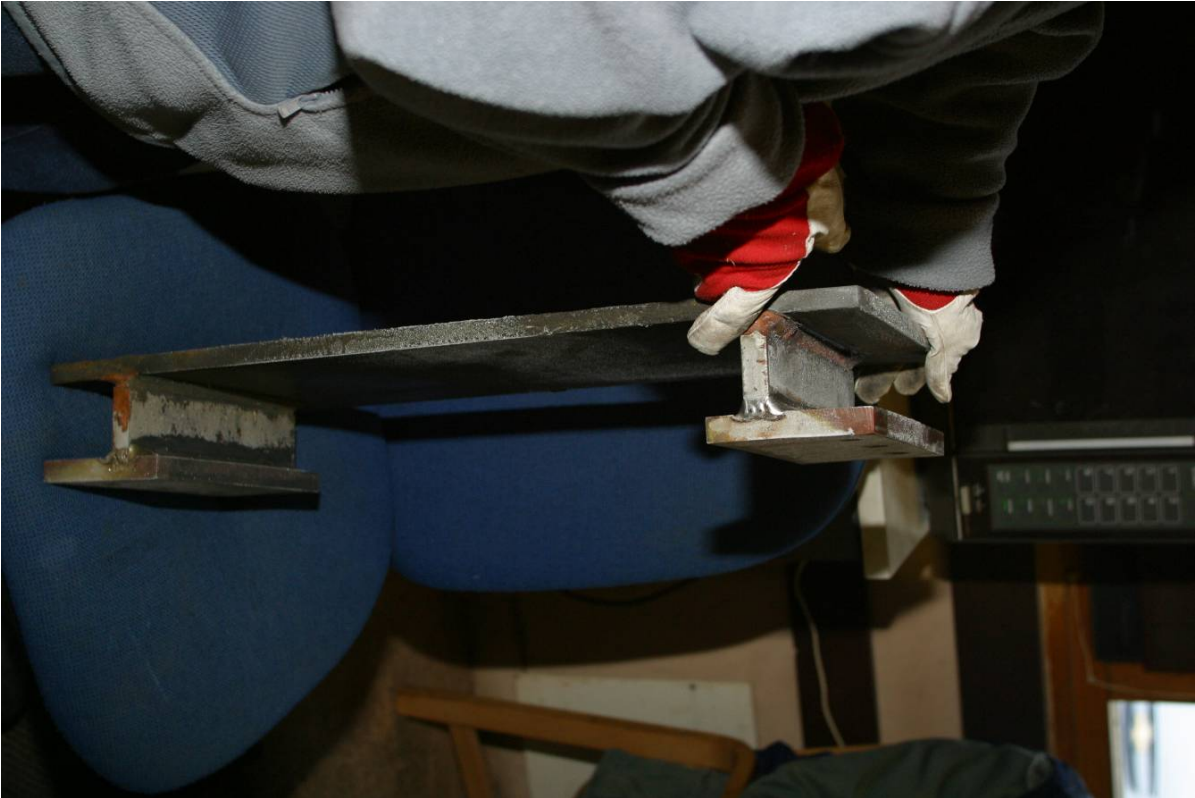
Kuva 4. Peitattavat esineet
