**Fortum Power and Heat Oy:n  
Joensuun pyrolyysilaitoksella  
27.3.2014 sattunut räjähdys**

# Koekäyttövaiheessa ollut pyrolyysilaitos on rakennettu voimalaitoksen yhteyteen

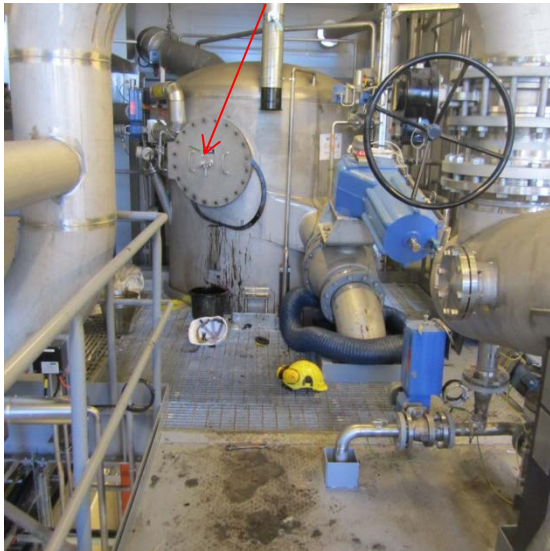
Avattu miesluukku

- Onnettomuus tapahtui koekäytön yhteydessä
- Koekäytön aikana nestepinnat välisäiliössä ja lauhduttimessa vaihtelivat voimakkaasti
- Pintojen vaihtelua ei saatu tasaantumaan, mikä lopulta aiheutti prosessin alasajon
- Alasajon jälkeen prosessi inertoitiin tyellä, tarkoituksena poistaa sieltä pyrolyysikaasu
- Nestepintojen vaihtelun syiden selvittämisen yhteydessä välisäiliön miesluukku avattiin
- Räjähdyks tapahtui joidenkin minuuttien kuluttua luukun avaamisesta
- Onnettomuudessa loukkaantui 3 henkilöä

- **syttävää pyrolyysikaasua** prosessissa epäonnistuneen typetyksen seurauksena
- **ilmaa ja sen mukana happea** järjestelmään välisäiliön avonaisen miesluukun kautta
- syklonin ja pesurin välissä **lämpötila n. 450 °C**, mikä todennäköisesti on toiminut syttymislähteenä.
- inertointi epäonnistui nestepintojen vaihtelun aiheuttaman kaasulinjan tukkeutumisen seurauksena, kun tyyppi ei päässyt suunniteltua reittiä vaan ajautui alipaineessa olevaan voimalaitoskattilaan.

- Vaarojen tunnistamiseen ja riskien arviointiin tulee käyttää parasta mahdollista asiantuntemusta ja arviointi tulee ulottaa riittävän kauas tapahtumaketjun alkupäähän.
- Inertoinnin suunnitteluun tulee kiinnittää riittävästi huomiota ja inertoinnin onnistuminen tulee voida varmistaa luotettavasti.
- Prosessi tulee suunnitella mahdollisuuksien mukaan sietämään olosuhteiden vaihtelua (resilientti prosessi).

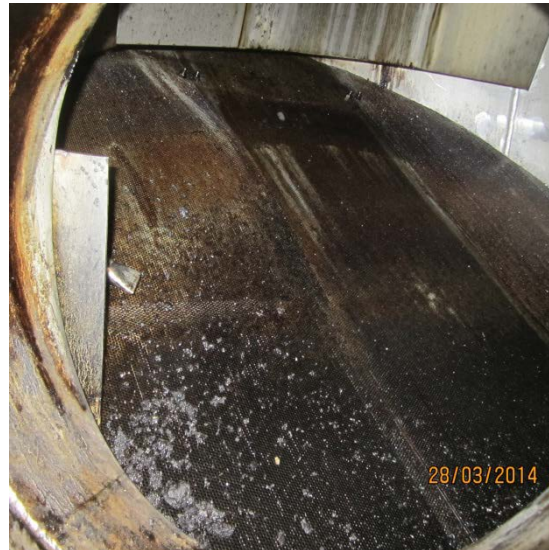
Kuva välisäiliön sisältä

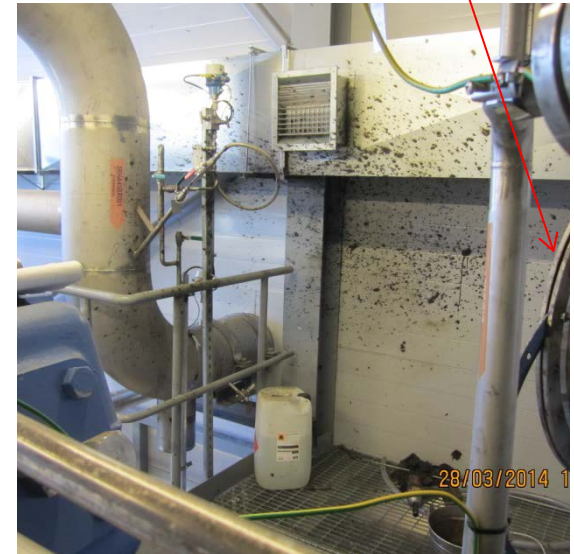
Avattu miesluukku

Räjähdyksen paineaallon aiheuttamat öljyroiskeet
