# AT-Tuote Oy Sipoon tuotantolaitoksella 2.3.2018 sattunut onnettomuus

Onnettomuustutkintaraportti  
dnro 4044/00.05.12/2018

tukes

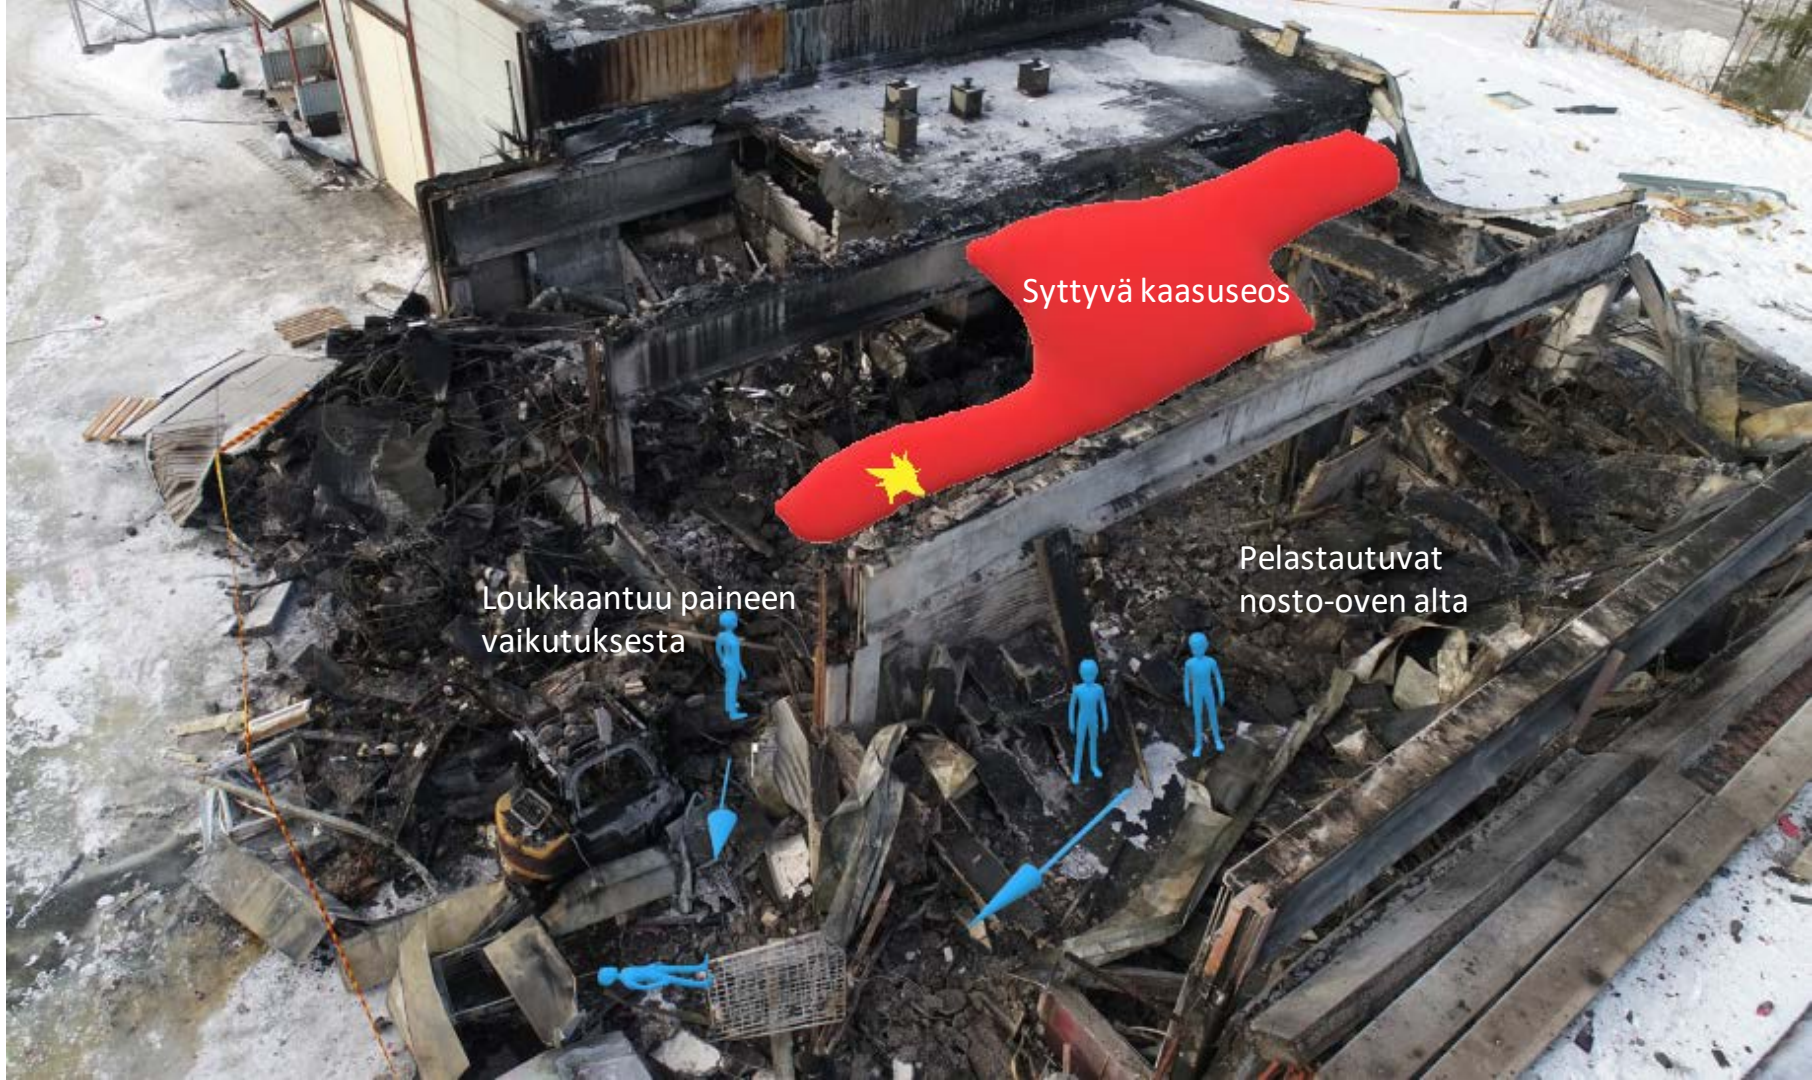
- Räjähdyskelpoinen kaasuseos syttyi kun työntekijä avasi nosto-oven ulkoa
- Työntekijä loukkaantui paineen vaikutuksesta
- Paineaalto rikkoi rakennuksen ulkoseinän kevytbetoniharkkoja, ovet ja ikkunat sinkoutuivat pihamaalle
- Asetoniseos- ja nestekaasuputkistot vaurioituivat aiheuttaen palavan nesteen ja kaasun virtauksen tuotantotiloihin, minkä vuoksi palo kehittyi nopeasti hyvin voimakkaaksi tuotantotiloissa

- Vuotolähdettä ei pystytty varmuudella selvittämään
- Todennäköisenä pidetään liuotinhöyryjen tai syttyvän kaasun kertymistä rakennuksen yläosaan puutteellisen ilmanvaihdon vuoksi
- Syttyminen tapahtui todennäköisesti nosto-oven pysäytysmekanismista, staattisesta sähköstä tai sähkölaitteesta
- Sisällä olleiden työntekijöiden mukaan sisällä olleet kaasuhaistelijat eivät hälyttäneet ennen onnettomuutta

Syttyvä kaasuseos

Loukkaantuu paineen vaikutuksesta

Pelastautuvat nosto-oven alta

- Ilmanvaihdon riittävyttä tulee valvoa säännöllisesti
- Paineenkevennys on järjestettävä siten, ettei paineen noususta voi aiheutua rakenteiden tai rakennusten sortumista eikä niihin kiinnitettyjen putkistojen vaurioitumista
- Kaasuhälytyksiä on asennettava riittävästi tiloihin, joissa räjähdyskelpoisia seoksia voi esiintyä
- Kaasuhälytykset on havaittava kaikissa niissä paikoissa, joissa työntekijät voivat olla vaarassa sekä rakennuksen sisäänkäynneillä
- Nosto-ovet eivät sovellu hätäpoistumisteiksi
- Vaarallisia kemikaaleja ei tule varastoida tuotantotiloissa kuin enintään päivän tarve
- Kaasuhälytys suositellaan liitettäväksi turva-automaatiojärjestelmiin esim. kytkemään sähkölaitteet jännitteettömiksi ja sulkemaan putkistojen venttiilit
