# **ONNETTOMUUSTUTKINTARAPORTTI**

Dnro 2404/06/2004

**Kattilan räjähdys Bakelite Oy:llä Kiteellä**

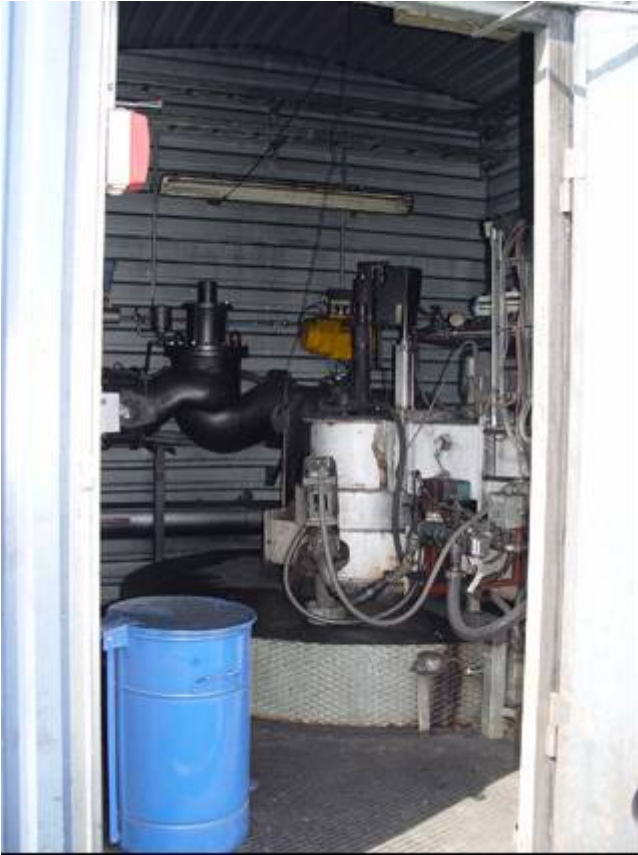
Pienen tauon jälkeen lämmittäjä oli mennyt valvomosta poltinhuoneen ohjauskeskukseen. Kertomuksensa mukaan hän ei ollut havainnut ennen käynnistysyritystä poltinhuoneessa mitään poikkeavaa. Ohjauskeskuksesta tapahtuneen käynnistysyrityksen jälkeen lämmittäjä oli juuri avannut ohjauskeskuksen ja poltinhuoneen välisen oven, kun tapahtui räjähdys ja paineaalto iskeytyi häntä vasten. Räjähdyksaika oli 14:27.

Kuva 1. Poltinhuone onnettomuuden jälkeen

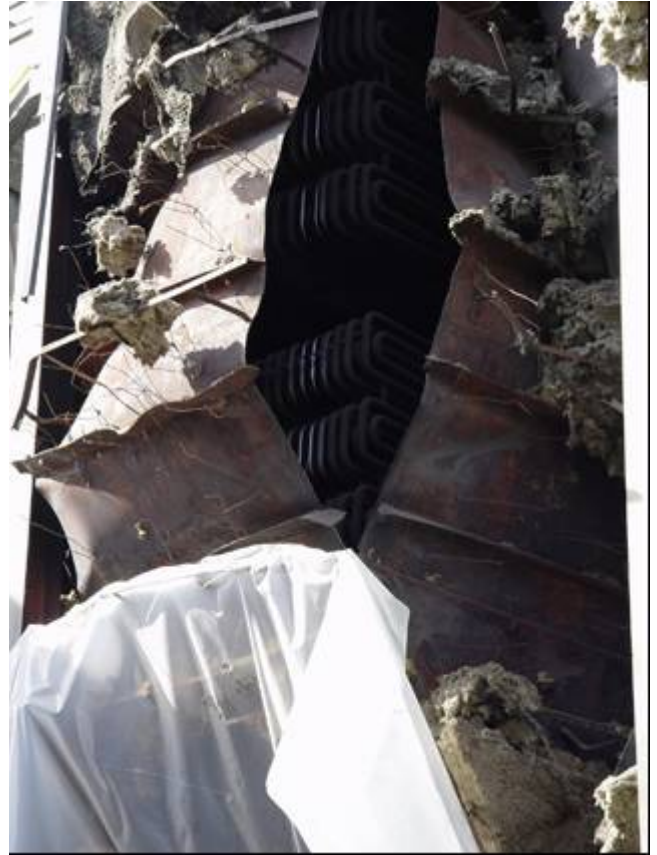
Räjähdyspaine purkautui voimakkaimmin ulos savukanavasta, mikä repeytyi auki pahimmin ekonomaiserin kohdalta. Paineisku repi irti myös luvon toisen kansiluukun (2,5 m x 2 m) ja lennätti sen noin 30 metriä lämpökeskuksen edustalle. Paine purkautui liimatehtaan valvomon suuntaan, missä on ikkunoita ja siporex-seinä. Käytävän ikkuna putosi sisälle. Liimatehtaan toisen muuntajan ilmanottoaukoista paine pääsi muuntajatilaan irrottaen toisen oven kiinnityksen. Räjähdyksen seurauksena alkoi valua kuumaöljyä. Räjähdyksen jälkeen kattilan kuumaöljy laskettiin varastosäiliöön ja maahan valunut kuumaöljy kerättiin imukärryyn ja loput imeytettiin puruun. Räjähdyksen seurauksena ei syntynyt tulipalaa.

Kuva 2 Aukirepeytyneen Ekon kylki

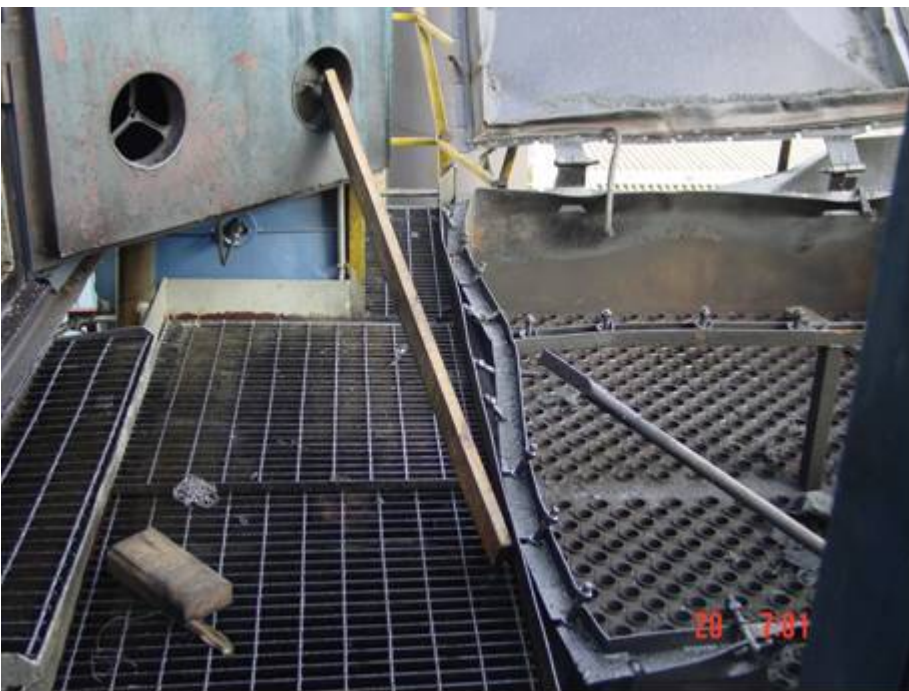
Kuva 3. Näkymä luvon luota
