ONNETTOMUUSTUTKINTARAPORTTI

Dnro 2835/06/2005

Maakaasuräjähdyks Mäntsälässä 5.7.2005

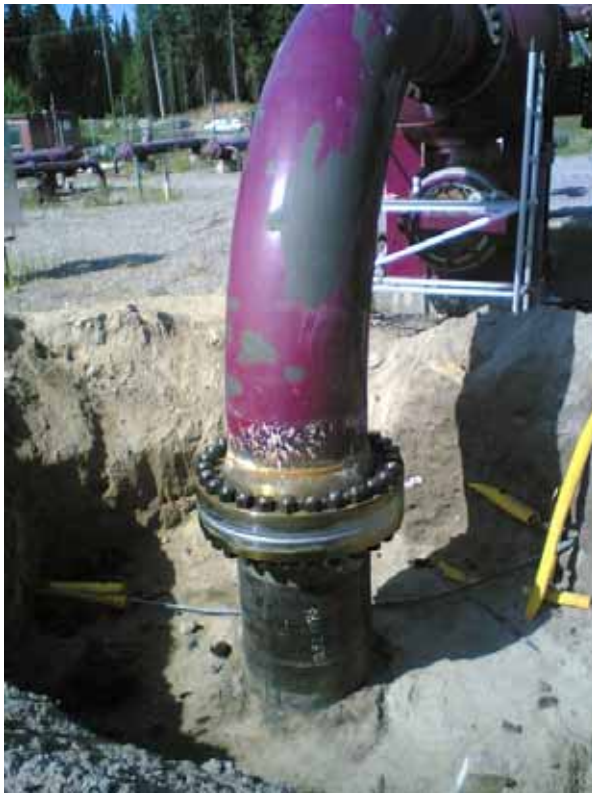
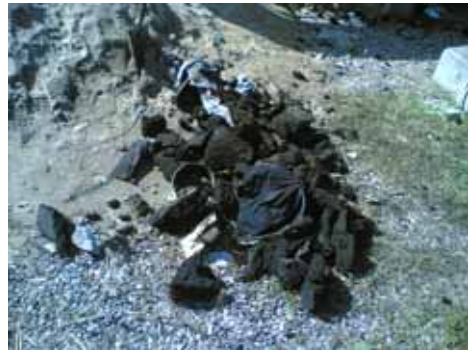
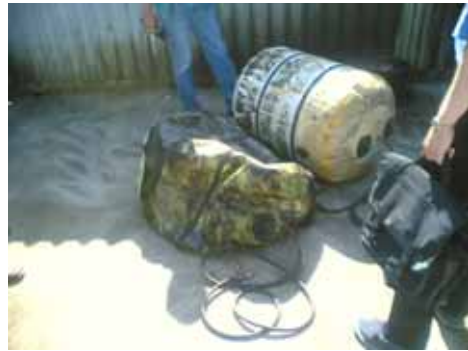
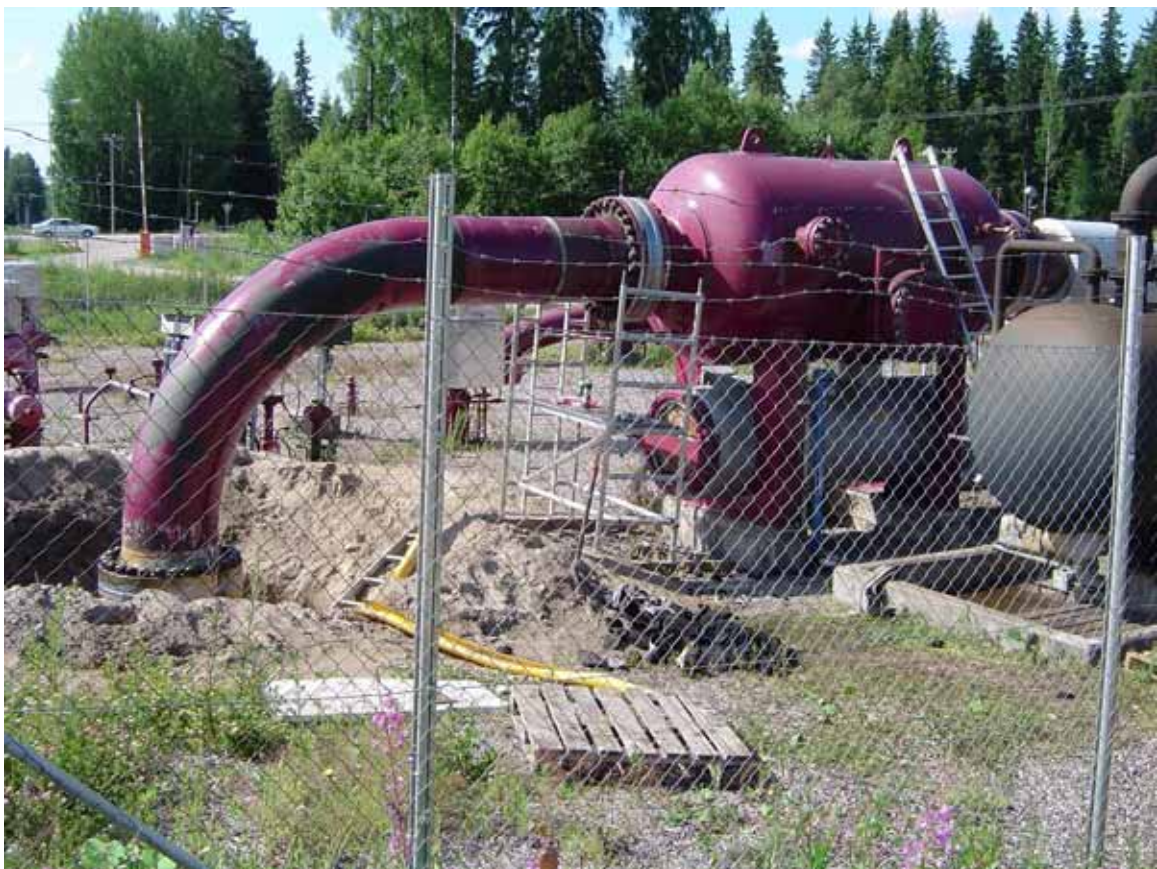
1. Valokuvia keskipakoerottimesta ja siihen liittyvästä imuputkesta
2. Putkistokaavio

Työn kohteena oli laippaparin liitostyö keskipakoerottimeen imuputkeen (DN 700) Mäntsälän kompressoriasemalla (kuva liitteenä). Keskipakoerottimeen asennettavan uuden laippaparin tarkoituksena oli helpottaa kyseisen erottimen huolto- ja kunnossapitoa, jolloin nousuputken viimeinen käyrä voitaisiin irrottaa keskipakoerottimeen puhdistustöitä varten.

Onnettomuus tapahtui 5.7 klo 14.50. Laippaparin hitsaustyötä tehtiin tapahtumahetkellä siten, että henkilö A hitsasi (silloitti) ja henkilö C mittasi kaasupitoisuutta kannettavalla mittarilla hitsausrailosta. Kaasupitoisuutta tarkkaileva henkilö C huomasi kaasupitoi-

suuden nousevan erittäin nopeasti ja hän ei ennättänyt varoittaa työn suorittajaa ennen kuin kaasu syttyi. Henkilö C arvelee kuulleensa putkesta ensin jotain ääntä. Kaasu syttyi hitsauskohdassa ja purkautui suurena liekkiä hitsausrailosta aiheuttaen henkilöille A ja C palovammoja. Tulisuihku kesti paikalla olleiden henkilöiden mukaan useita sekunteja ja sammui itsestään.

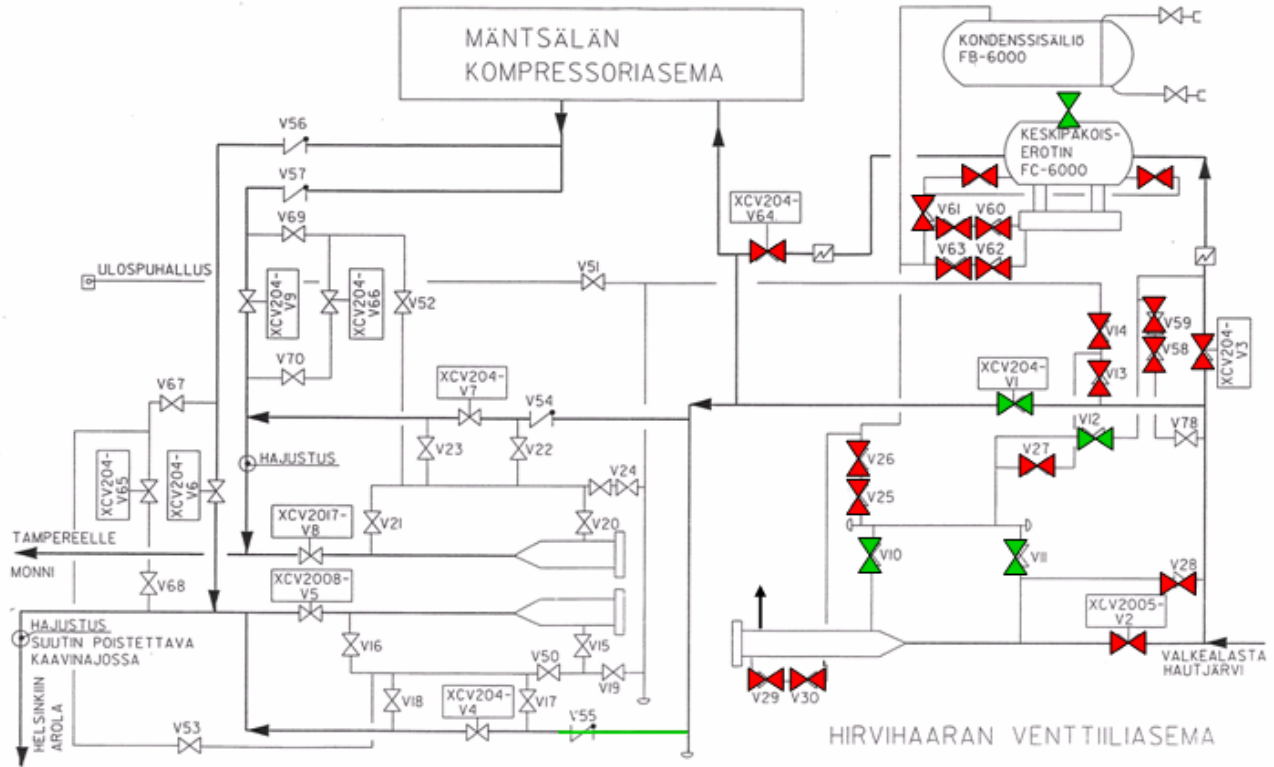
LIITE 2

- työkohteen erottamista maakaasuverkosta ei ollut tehty riittävällä tavalla eli kahdennus puuttui
- erottimen tyhjennyksessä ei huomioitu saostuman vaikutusta ja mm. typetyksen ja tuuletuksen riittävyttä ei varmennettu
- muutokseen liittyvää riskinarviointia ei ollut tehty
- muutosta ei toteutettu täysin ennakkosuunnitelman mukaisesti vaan luotettiin liikaa totuttuihin työtapoihin
- maakaasun oletettiin aina nousevan ylöspäin; kokemuksesta tiedetään että esimerkiksi vety voi kulkeutua jopa vaakasuorassa suunnassa huolimatta ilman ja vedyn ominaispainojen erosta.

Gasum Oy on jo ryhtynyt toimenpiteisiin vastaavien onnettomuuksien ehkäisemiseksi. Ohje putkistoon tehtävistä liitos-, laiteasennus-, korjaus ja muutostöistä on revisioitu useaan kertaan. Viimeinen ohje S24/QA-1450, päivämäärä 26.10.2005, kattaa pääosin tutkijaryhmän työn aikana esittämät näkemykset ja korjausehdotukset. Ohjeen olennaisena ajatuksena on työkohteen erottaminen maakaasuverkostosta käytettävissä olevin tekniikoin. Eli yhden varmistuslaitteen käyttöä ei pidetä riittävänä vaan työkohte tulee olla erotettuna verkostosta vähintään kahdella, luotettavalla menetelmällä.
