# Massatornin räjähdys kartonki- tehtaalla Kuopiossa 4.11.2024

Turvallisuus- ja kemikaalivirasto (Tukes)

# Onnettomuustutkinta

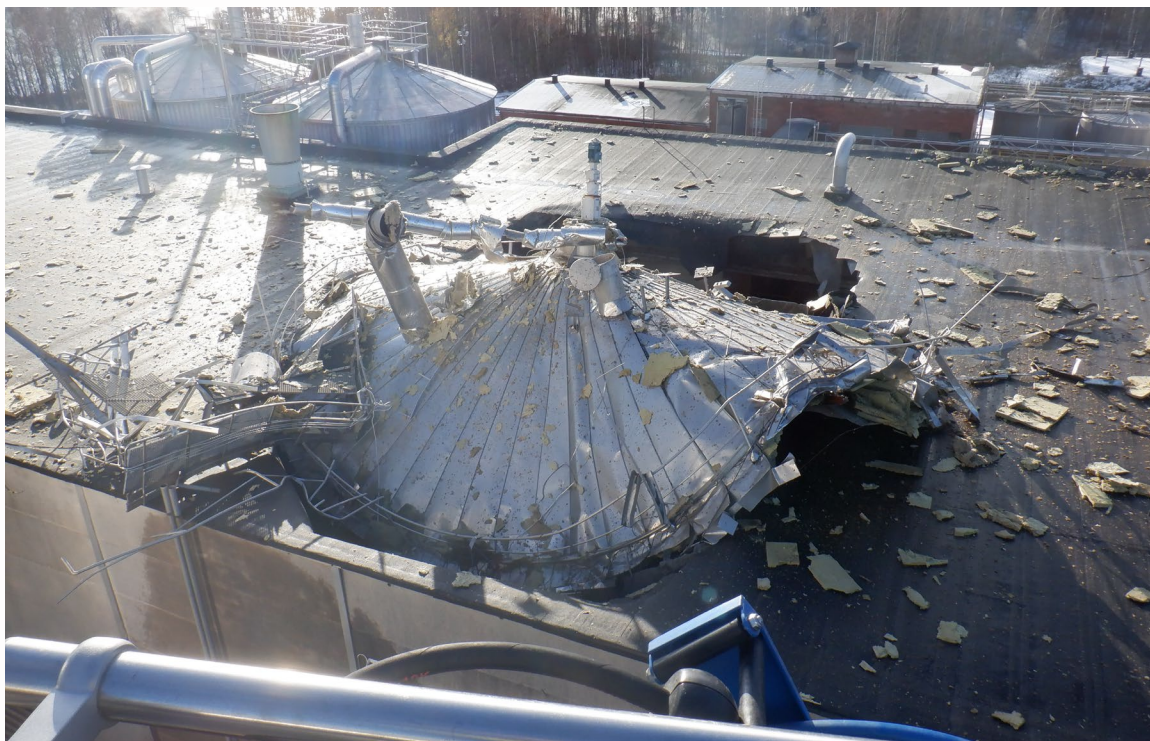
**Massatornin katto lensi viereisen  
tehdasrakennuksen katolle**

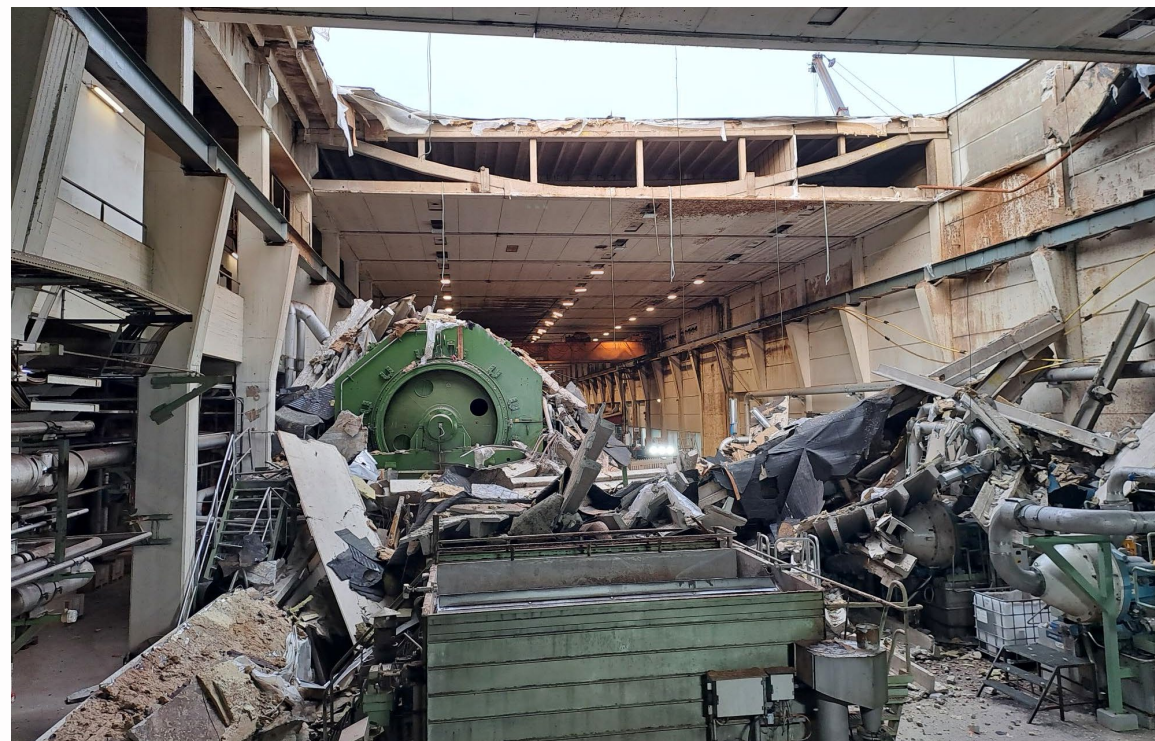
**Tehdasrakennuksen katto sortui osittain, ja  
alle jääneet laitteistot vaurioituivat**

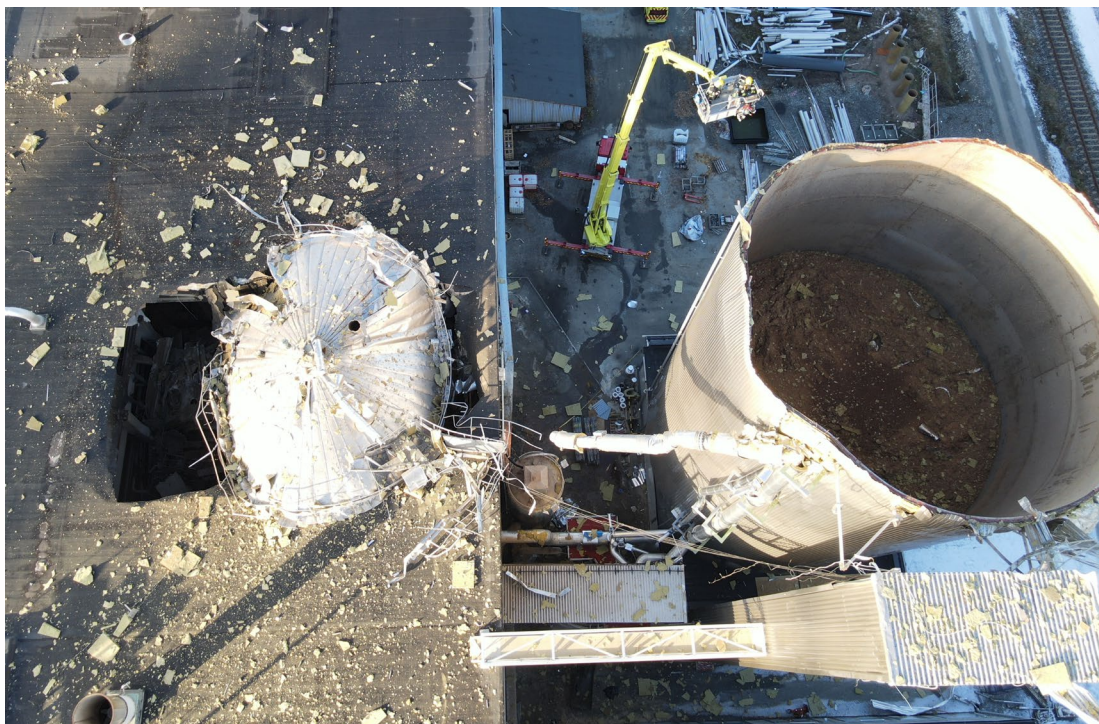
**Massatorni ylhäältä ja massatornin katto tehdasrakennuksen katolla**

4. Massatornin katon irtoaminen räjähdysen seurauksena.
  - Massatornia ei ollut suunniteltu kemikaali- tai paineelliseksi säiliöksi.
    - Massatornin rakenteessa ei huomioitu mahdollista räjähdystä tai paineen nousua.
  - Massatornia ei ollut luokiteltu räjähdysvaaralliseksi (ATEX) tilaksi.
    - Massatornissa ei ollut kaasuilmaisimia ja painemittausta.
    - Massatornia ei ollut varustettu Ex-laittein.
  - Massatornin hönkäputki ei ollut riittävä pinta-alaltaan muodostuneiden kaasujen poistumiseen.

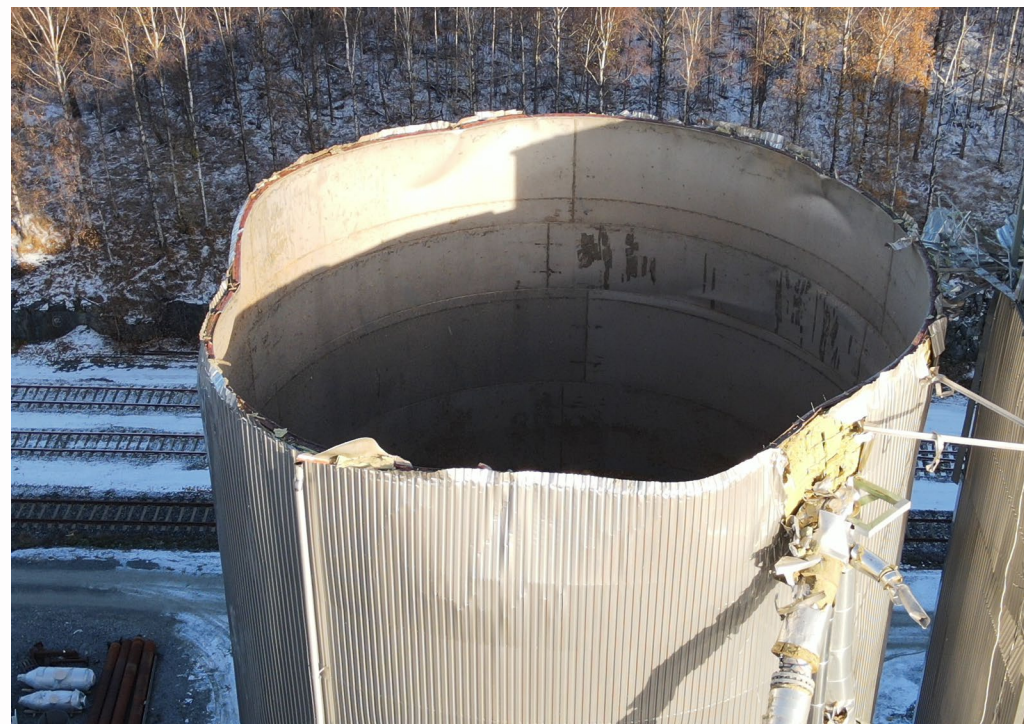
**Massatornin yläosan, massaputken, porrastornin ja kulkusiltojen vauriot**

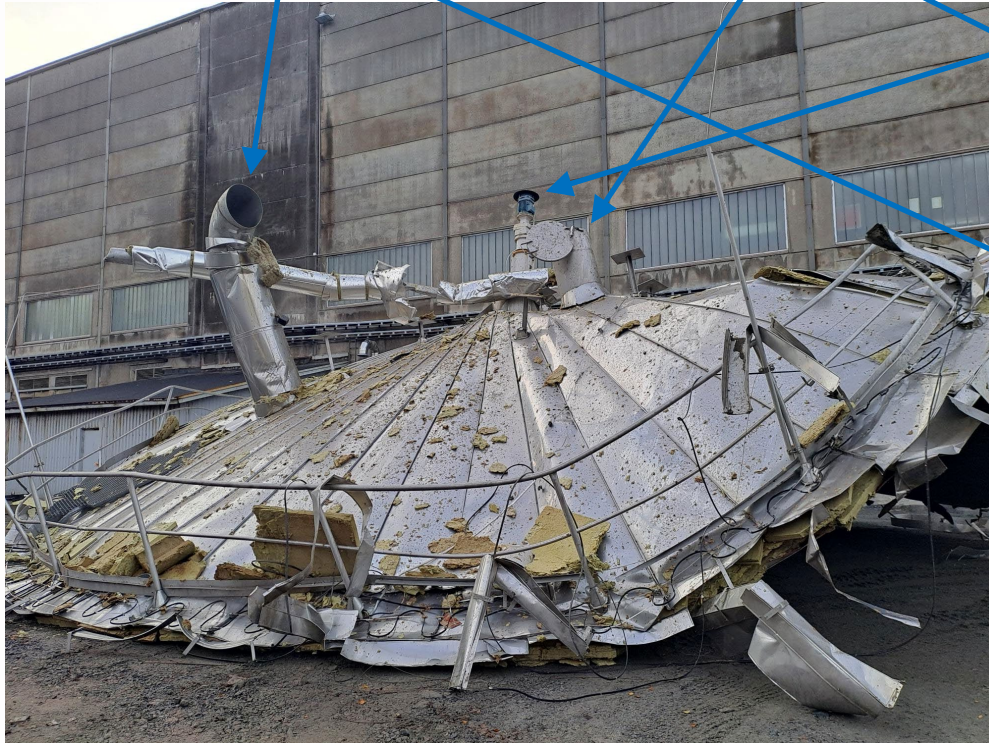
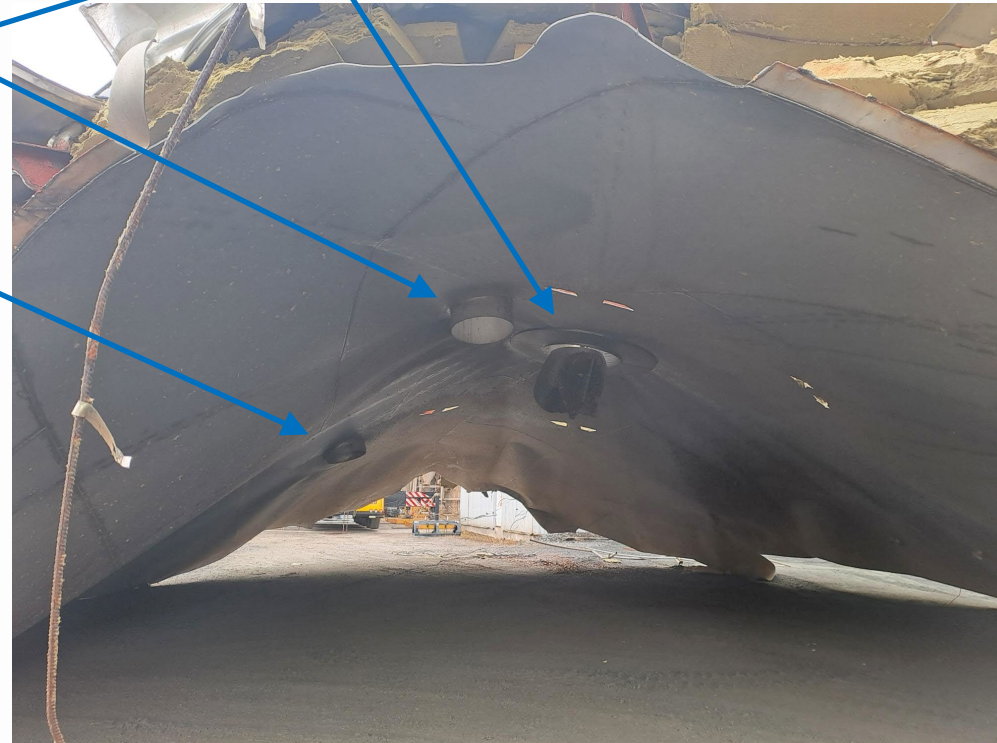
# Massatornin katon rakenne

- Vetykaasun tuotannon arvioidaan riittävän räjähtävän kaasuseoksen syntymiseen massatornin olosuhteissa ja massan viipymällä.
- Huuhteluvaiheessa ammoniakkikaasun muodostuminen oli voimakkaampaa, koska huuhteluvesien pH on korkeampi kuin massan ja pisarointi lisää kaasuuntumista.
- Massatornin hönkäputki on katon lappeella, joten tornin yläosaan jää noin 18 m<sup>3</sup> kokoinen kaasutasku.
- Staattisen sähkövarauksen aiheuttama kipinä oli todennäköisin syttymissy, koska muuta syttymissyä ei tunnistettu.
