Massasäiliön katon räjähdysmäinen irtoaminen kartonkitekhtaalla Kuopiossa 4.11.2024

Onnettomuustutkintaraportti

dnro Tukes 14389/00.05.12/2024

Onnettomuustapaus	Massasäiliön katon räjähdysmäinen irtoaminen kartonkitehtaalla Kuopiossa 4.11.2024
Tapahtumapaikka	Mondi Powerflute Oy, Selluntie 142, Kuopio
Yhteenveto onnettomuudesta ja tutkinnan tuloksista	<p>Mondi Powerflute Oy on puolikemiallinen aallotuskartonkitehdas, jonka tuotantoprosessi on ammoniakkipohjainen. Vastaavaa prosessia ei ole tiettävästi käytössä Suomessa. Tehtaalla toteutettiin vuosina 2021–2023 laaja uudistus, joka valmistui marraskuussa 2023. Tehdas kuuluu Tukesin valvonnan piiriin. Tehtaalla työskentelee noin 230 omaa työntekijää ja useiden aliurakoitsijoiden työntekijöitä.</p> <p>Tehtaan kartonkikoneella oli toimintaongelmia aamulla 4.11.2024, ja kartonkikone pysähtyi. Kuitumassan valmistus päätettiin keskeyttää ja ajaa alas seisokin ajaksi. Tapahtumapäivänä kello 11:56 massatornissa tapahtui kuitulinjan alasajon loppuvaiheessa räjähdys ja hallitsematon paineen nousu. Räjähdysten seurauksena massatornin katto irtosi ja lensi viereisen tehdasrakennuksen katolle aiheuttaen siihen vaurioita. Irtokappaleita lensi

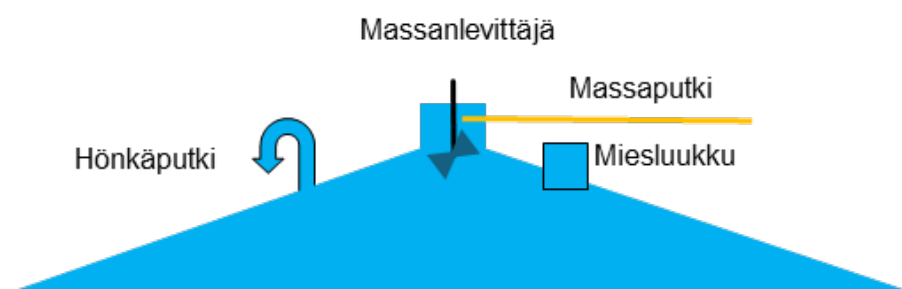
Kuva 2 Yksinkertaistettu kuva massatornin katon rakenteesta

Massatornin katon irtoamiseen riittää varsin pieni ylipaine, koska massatornia ei ole suunniteltu kemikaali- tai painesäiliöksi. Jos tapahtuman yhtenä vaikuttavana tekijänä oli hönkäputken

Massatornin kattoa ja sen rakenteita ei ollut suunniteltu ylipaineeseen ja nopeaan paineen nousuun. Palavia kaasuja ja räjähdysvaaraa ei tunnistettu suunnitteluvaiheessa ja riskienarvioinnissa. Massatornia ei siten määritelty paineelliseksi tai räjähdysvaaralliseksi (ATEX) tilaksi ja rakennettu painelaite- tai ATEX-vaatimusten mukaisesti.

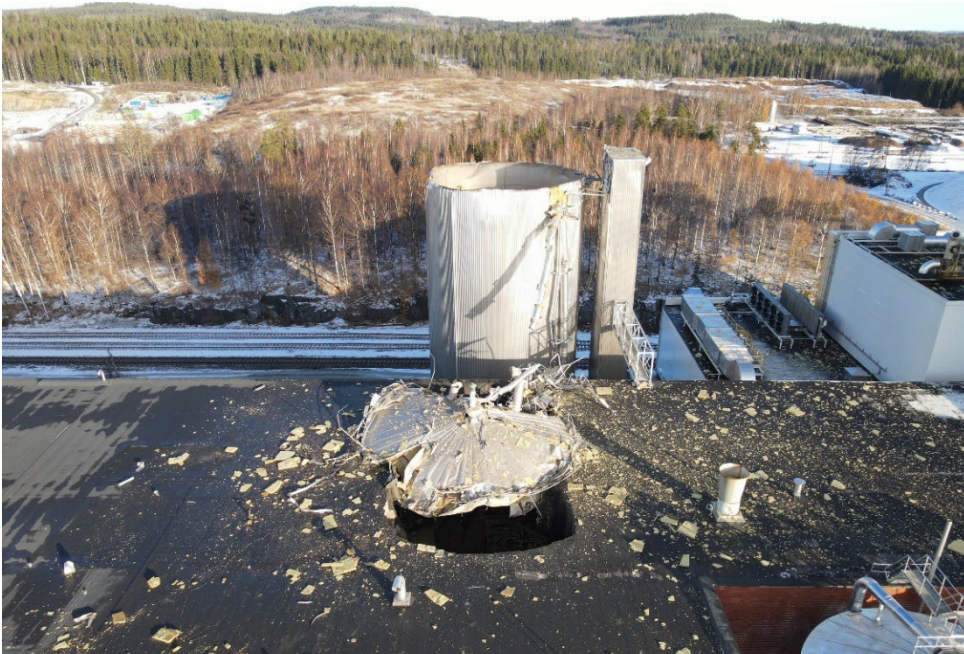
Kuva 3 Massatorni ja massatornin katto viereisen tehdasrakennuksen katolla välittömästi onnettomuuden jälkeen (Kuva: Pohjois-Savon pelastuslaitos)

Massatornin sisälle muodostui äkillinen paineenousu kaasunpalamisen seurauksena kello 11:56. Paineita purkautui voimakkaasti hönkäputkesta ja miesluukusta. Paineennousu johti 1,6 sekunnin kuluessa massatornin katon irti repeämiseen. Katto lensi noin 20 metriä ilmassa ja putosi viereisen tehdasrakennuksen katolle. Massatehtaan valvomossa kuultiin voimakas ääni, kun massatornin katto putosi tehdasrakennuksen katolle ja katto sortui.

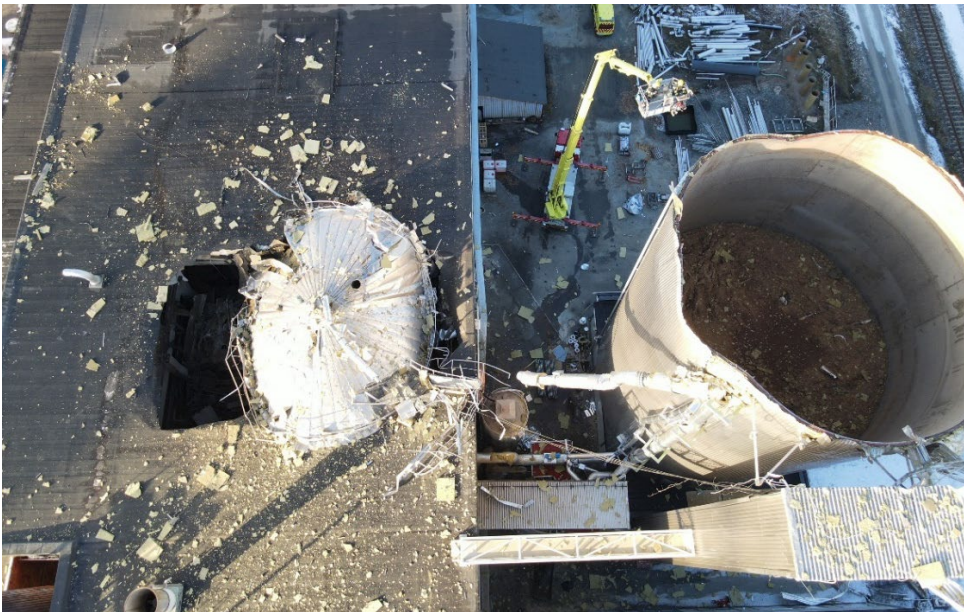
Onnettomuuden seurauksena massatornin yläosa, massaputki sekä porrastorni ja kulkusillat massatornille vaurioituivat (Kuva 4). Massatornin katto vaurioitui käyttökelvottomaksi (Kuva 5). Massatornin metalliosia ja eristeitä, putkia ja kulkusillan osia sinkoutui piha- ja rata-alueelle noin 200 metrin alueelle massatornista. Onnettomuuden seurauksena ei aiheutunut henkilövahinkoja.

Kuva 4 Massatornin ja tehdasrakennuksen katon vauriot (Kuva: Pohjois-Savon pelastuslaitos)

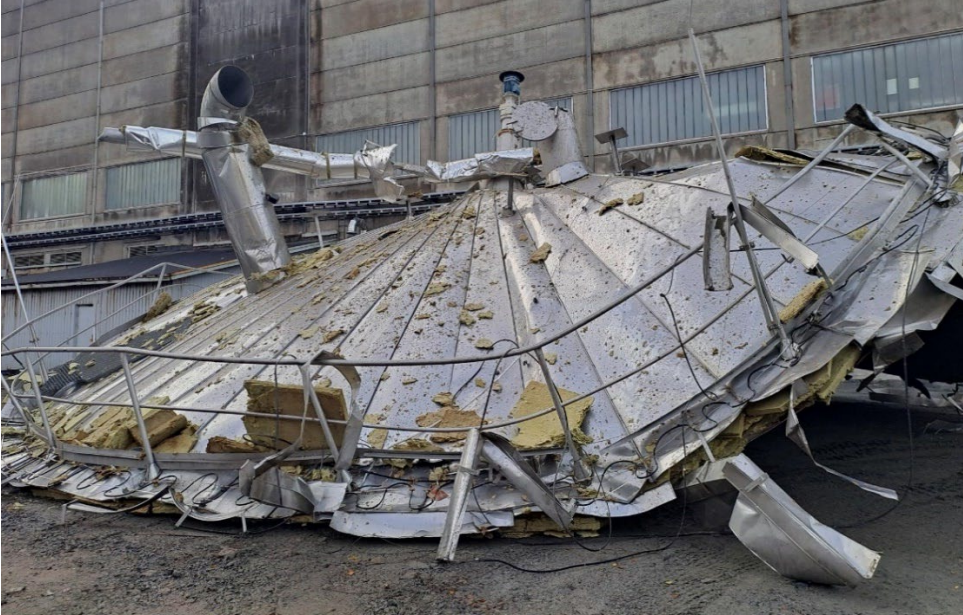
Kuva 5 Massatornin vaurioitunut katto alaslaskemisen jälkeen (Kuva: Tukes)

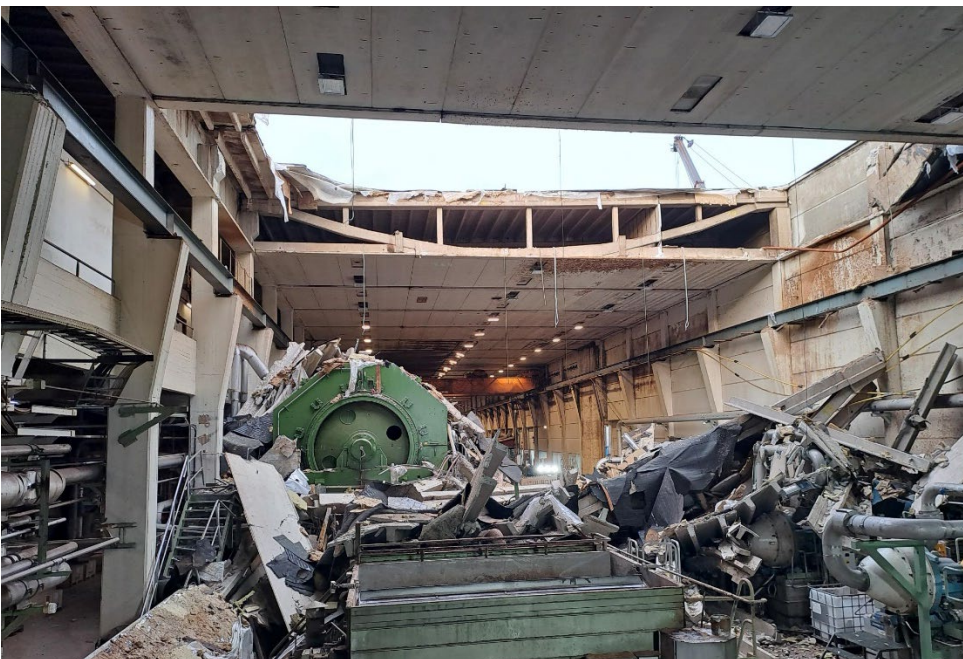
Tehdasrakennuksen vesi- ja välikattoa romahti noin 250 m²:n alueelta (Kuva 6). Rakennuksessa olleita koneita ja laitteita vaurioitui romahtaneen alueen kohdalta. Koneet eivät olleet käynnissä, sillä meneillään oli huoltoseisokki. Osa laitteista oli poistettu käytöstä tehtaan uudistuksen yhteydessä.

Kuva 6 Tehdasrakennuksen katon sortuma sisältä (Kuva: Tukes)

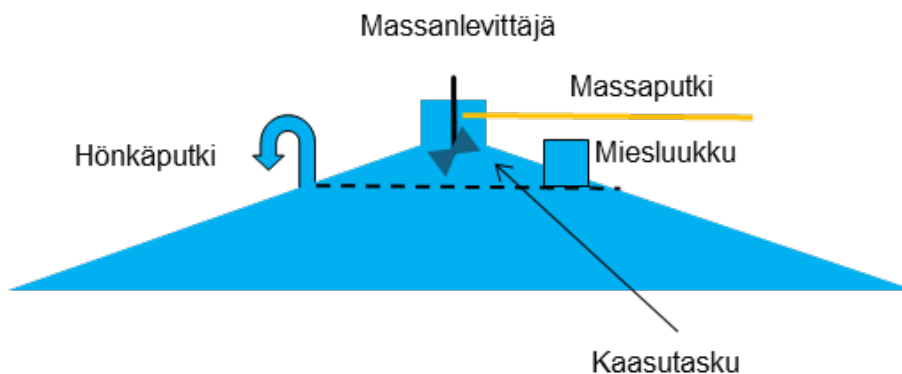
Massatornin rakenne mahdollisti ilmaa kevyempien vety- ja ammoniakkikaasujen kerääntymisen massatornin yläosan kaasutilaan ja erityisesti kaasutaskuun (Kuva 6). Massatornin katon hönkäputki oli katon lappeella, jolloin katon yläosaan jäi noin 18 m³ kaasutasku. Mondin teettämän humahdulaskelman mukaan kaasutilavuuden humahdus riittäisi aiheuttamaan onnettomuuden kaltaisen paineen nousun.

Kuva 7 Massatornin katon yläosan kaasutasku

- Räjähävän kaasuseoksen syntymistä ja kaasun kertymistä massatorniin tulee ehkäistä ja hallita. Ellei tämä ole mahdollista riittävän luotettavalla tavalla, tulee kaasuseoksen räjähtäminen ehkäistä ja varautua räjähdysvaaran aiheuttamaan äkilliseen paineen nousuun.
