# ONNETTOMUUSTUTKINTARAPORTTI

dnro 4044/00.05.12/2018

## AT-Tuote Oy:n Sipoon tuotantolaitoksella 2.3.2018 räjähdysmäisesti alkanut tulipalo

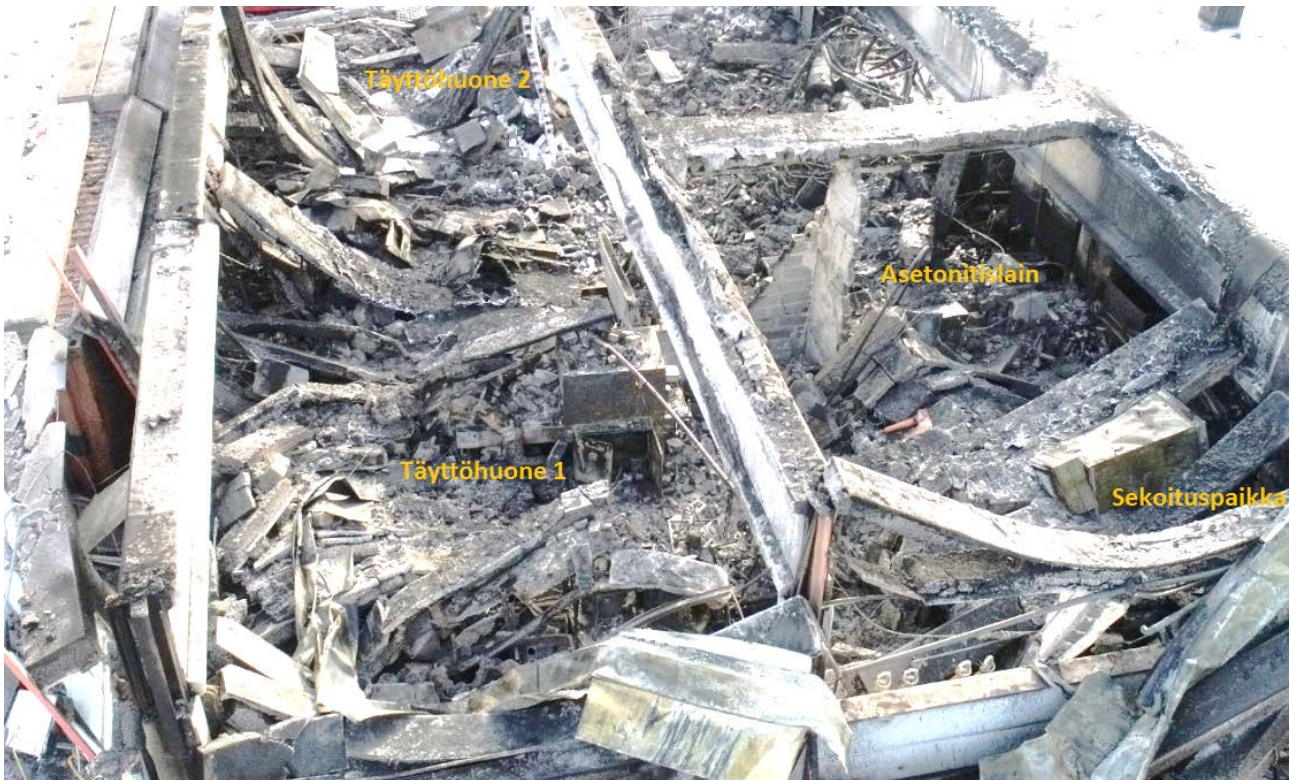
*Ilmakuva pohjoisesta. Edessä Täyttöhuone 1 ja sekoituspaikka. Muokattu poliisin tutkintamateriaalista.*

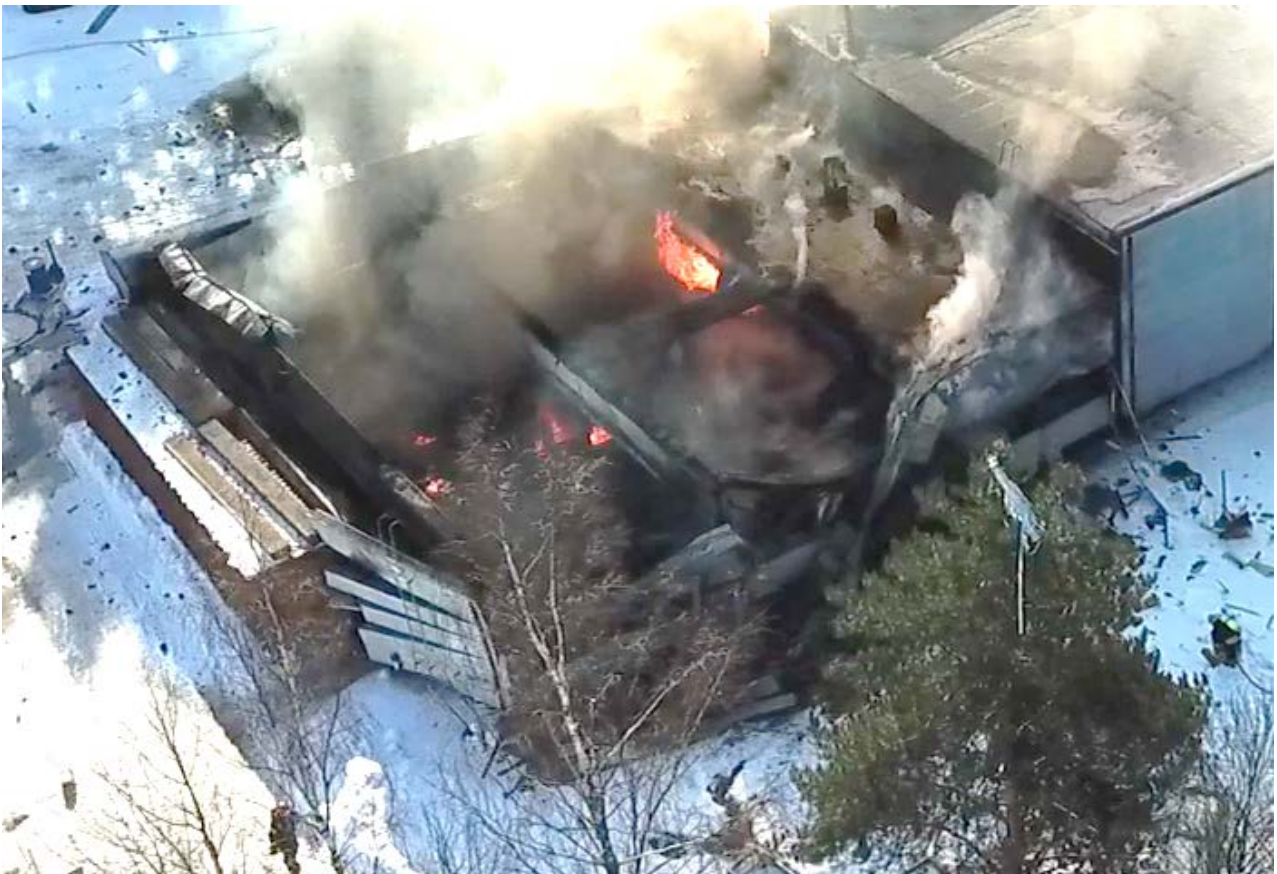
*Kuvakaappaus Poliisin tutkintamateriaalista. Palo on jatkunut kuvaushetkellä noin 50 minuuttia.*

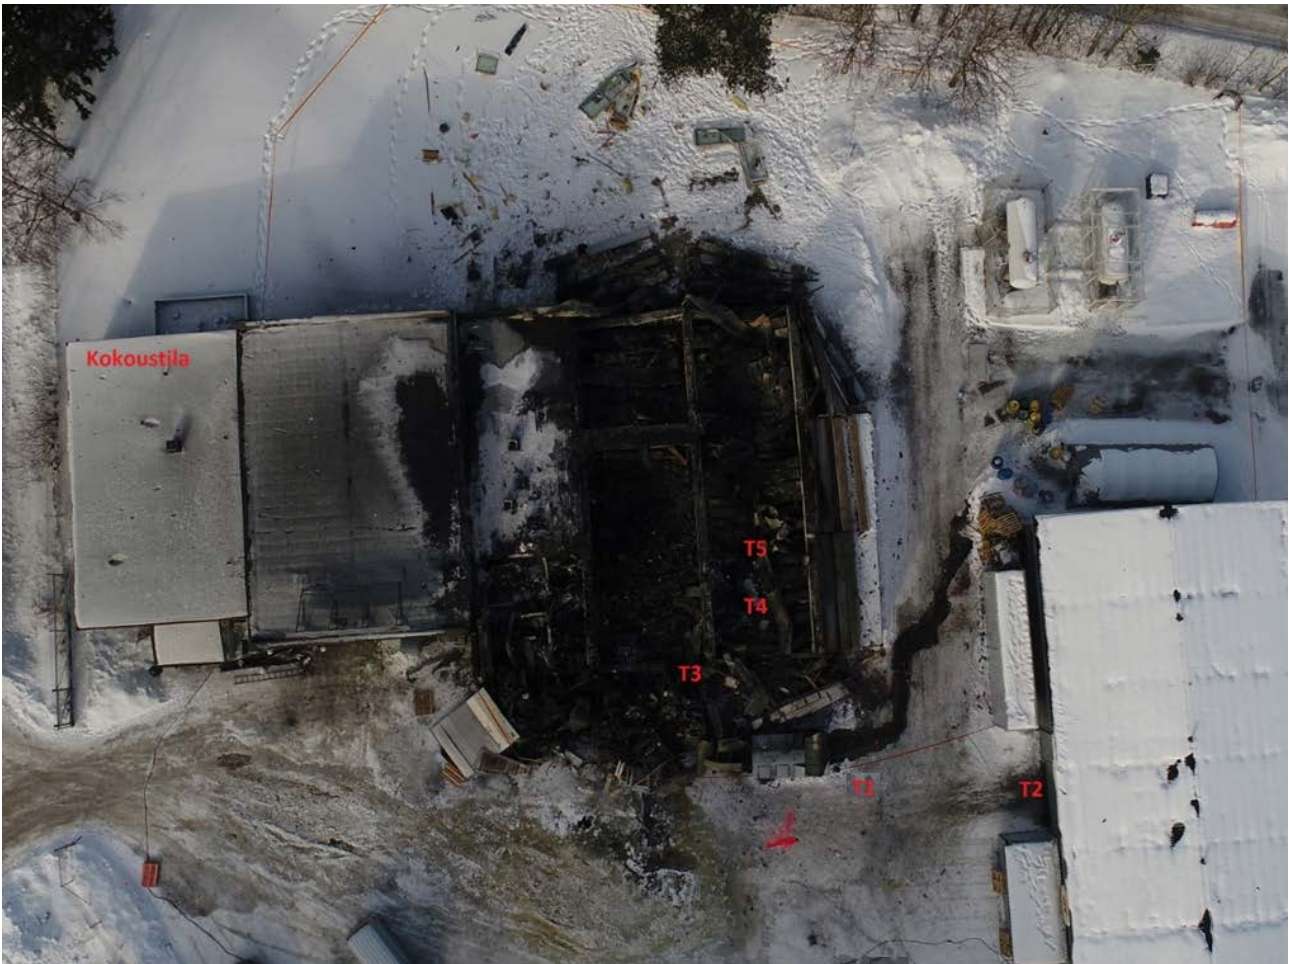
Onnettomuuden sattuessa T4 ja T5 työskentelivät TH2:ssa. T4 teki tarkastuslaskentaa merkkusmaaleille, ja T5 keräsi tyhjiä kuljetuspakkauksia. T4 kertoi tunteneensa voimakkaan tönäisyn selässä, mutta ei muista kuulleen räjähdysääntä. T5 puolestaan lensi kertomansa mukaan yhtäkkiä polvilleen lattialle. Molemmat olivat onnettomuuden alkamishetkellä selkä kohti yhdyskäytävälle johtavaa liukuovea. T4 muisti nähneensä voimakkaita liekkejä syöksyvän täyttökoneen takaa. T4 päätti poistua huoneesta nosto-oven kautta, joka oli hänen kertoman mukaan pullistunut ulospäin. Ovi nousi vain muutamia kymmeniä senttejä. T5 nousi lattialta ja poistui tilasta yhtä aikaa T4:n kanssa ryömimällä nosto-oven alta. T4 kertoi nähneensä ulos päästyään, että liekkejä syöksyi rakennuksesta etikettivaraston sortuneen seinän kohdalta.

*Ilmakuva onnettomuuspaikasta. Kuvassa merkitty työntekijöiden sijainnit onnettomuushetkellä. Muokattu poliisin tutkintamateriaalista.*

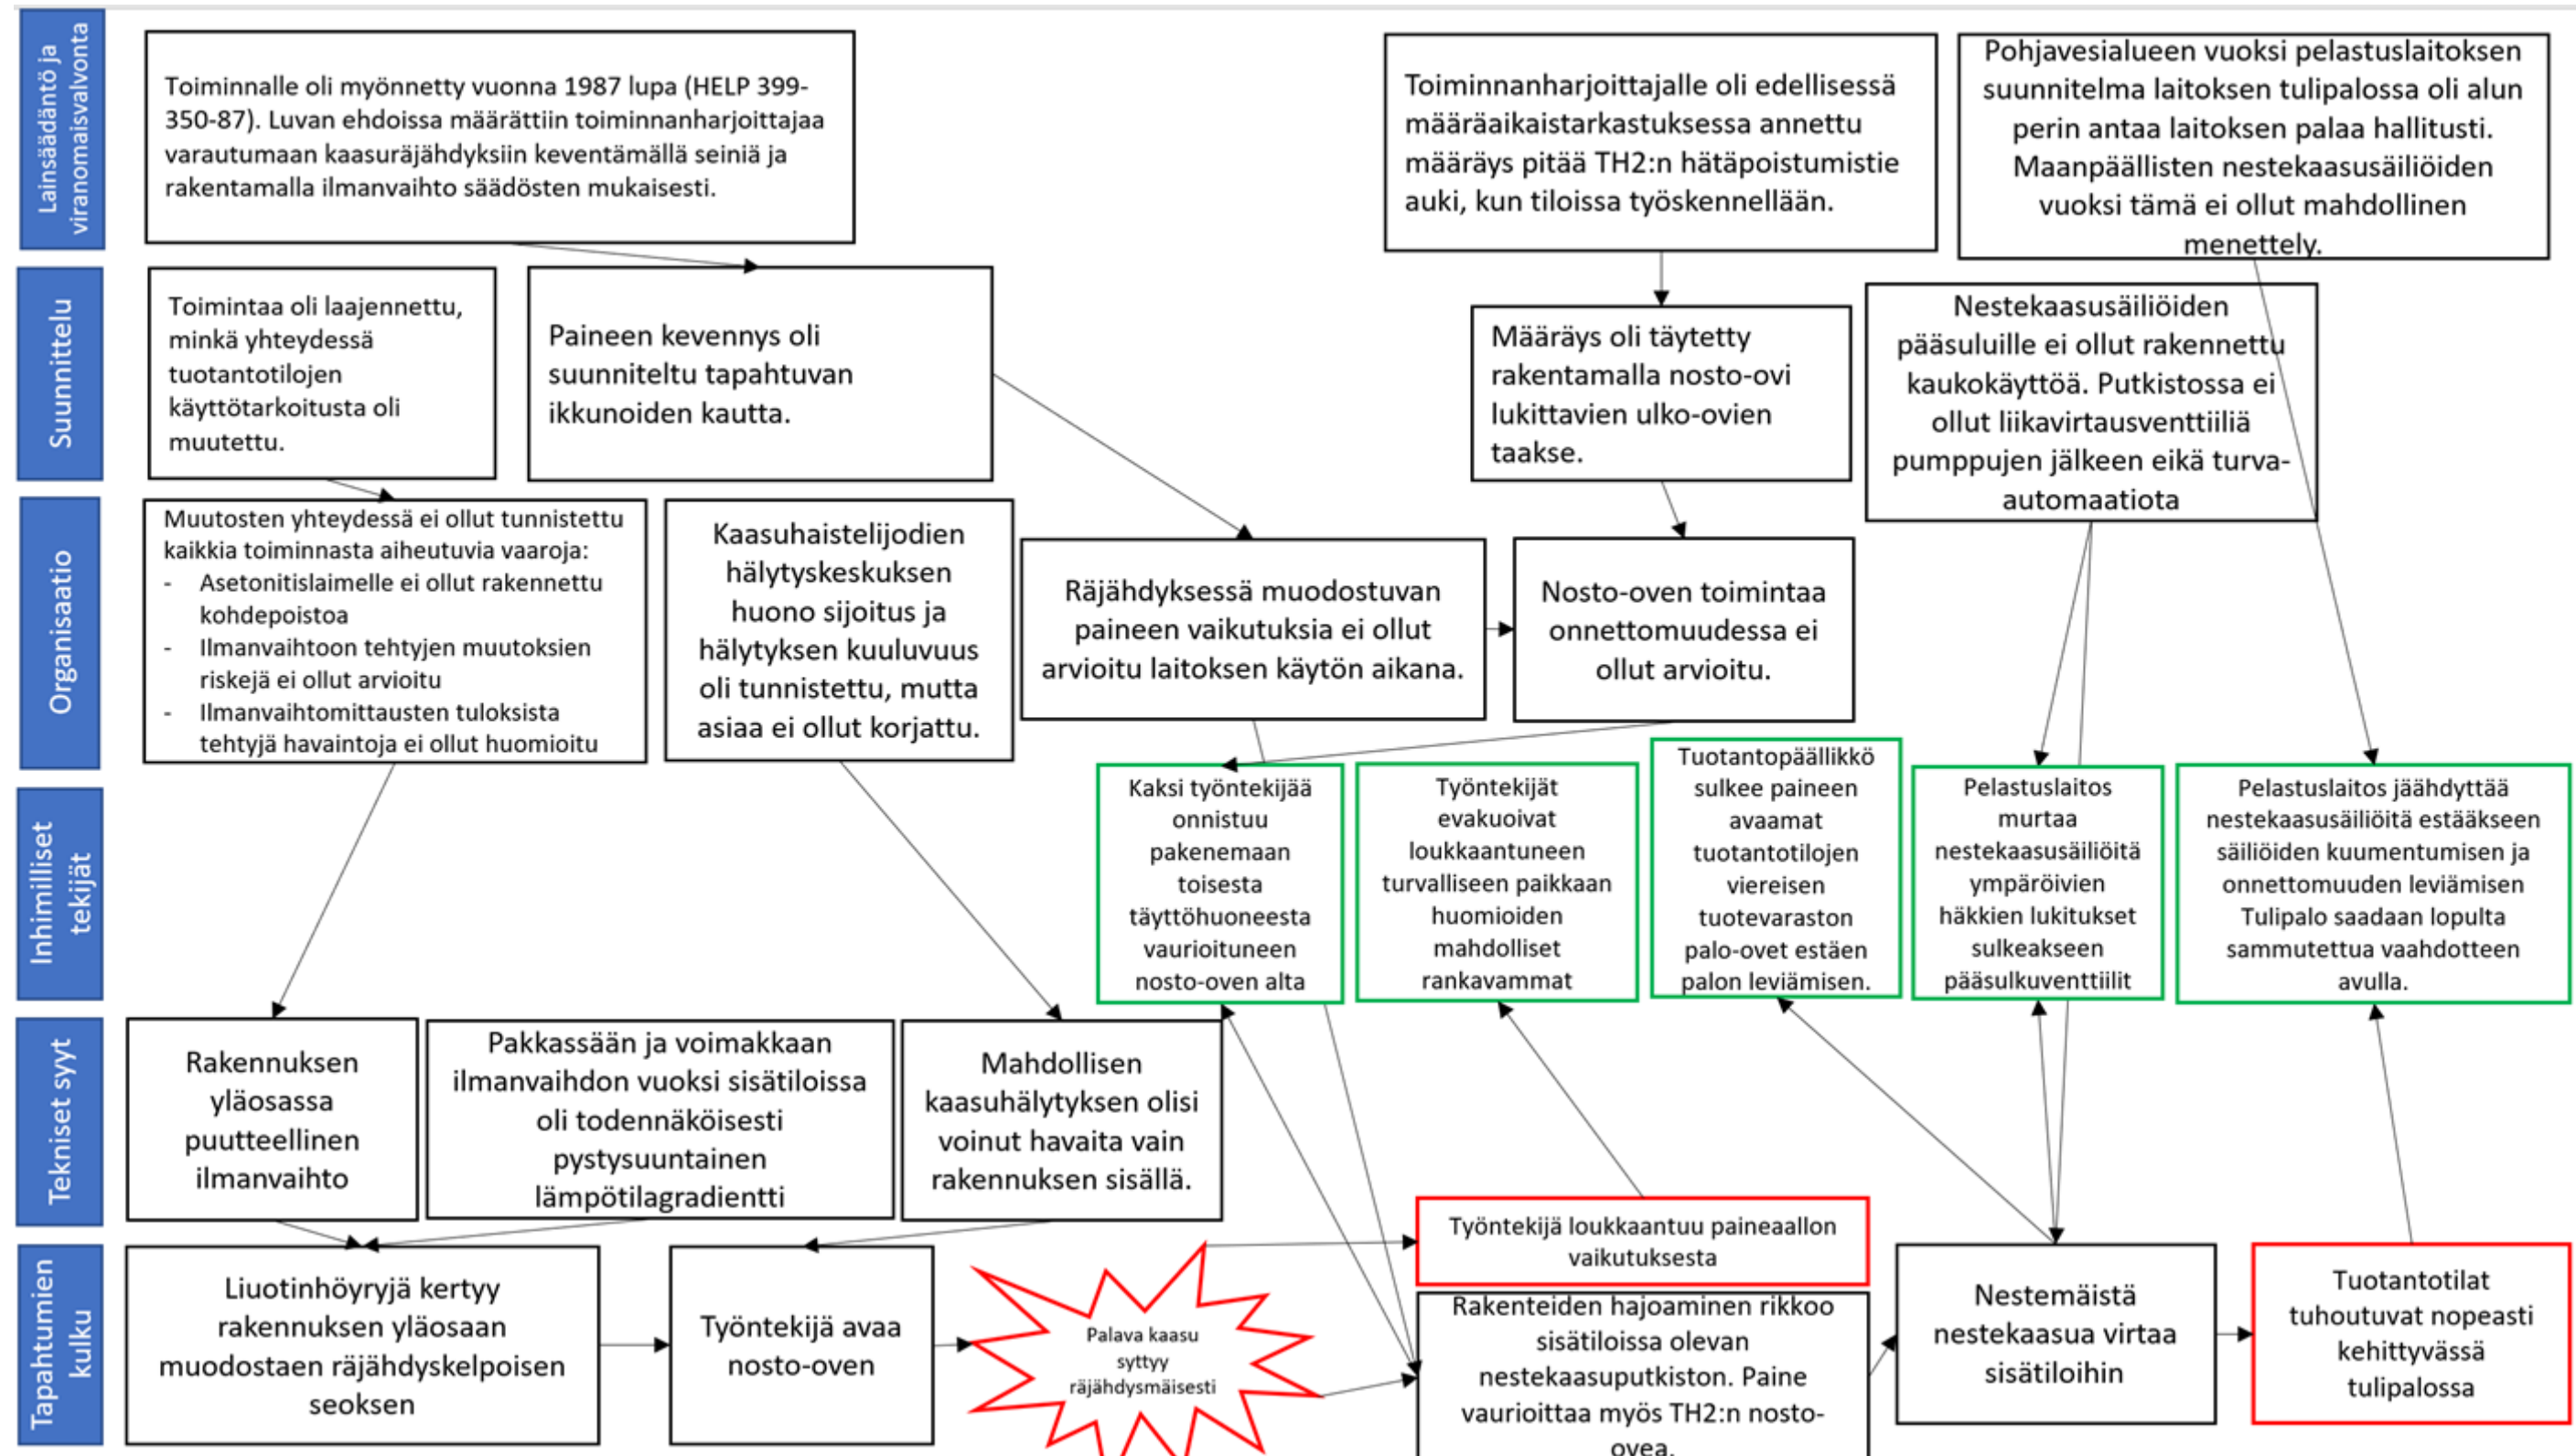
Liite 2. Onnettomuuteen johtaneiden tapahtumien kulku ja niihin vaikuttaneet tekijät (AcciMap)

Onnettomuuden aiheuttaneen kaasun tai höyryn vuotolähdettä eikä syttymispaikkaa voitu varmuudella osoittaa. Todennäköisenä tapahtumien kulkuna pidetään liuotinhöyryjen kertymistä rakennuksen yläosaan, jossa ilma ei vaihtunut kunnolla. Räjähdyskelpoinen seos syttyi, kun työntekijä avasi nosto-oven. Syttymislähteenä toimi todennäköisesti nosto-oven pysäytysmekanismi, staattinen sähkö tai sähkölaite luokittelemattomalla alueella. Paineaalto vaurioitti seinärakenteita ja niihin kannakoituja putkistoja, mikä puolestaan aiheutti asetoniseoksen ja nestekaasun virtaamisen tuotantotiloihin. Tämän takia palo kiihtyi voimakkaaksi hyvin nopeasti.
