# ONNETTOMUUSTUTKINTARAPORTTI

DNRO 968/00.05.12/2016

## Kaivinkoneen kuljettajan menehtyminen Agnico Eagle Finland Oy:n Kittilän kaivoksella 15.12.2016

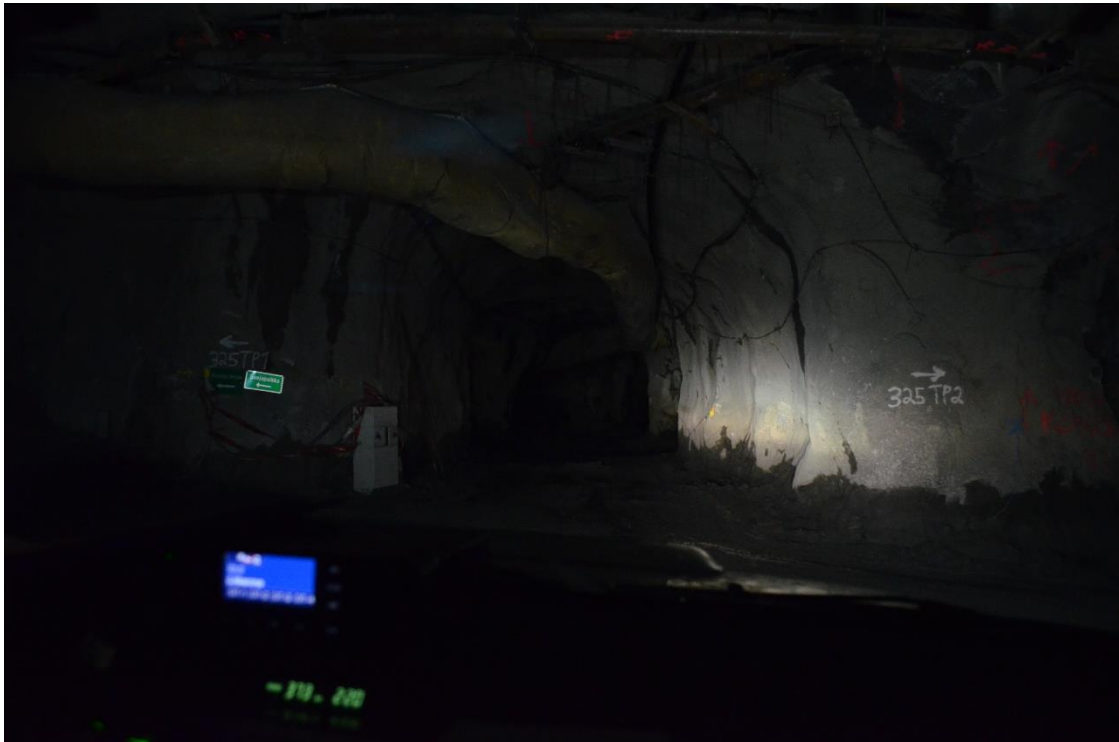
Kuva 1. Vinotunnelista risteävältä yhdysperältä kuvassa oikealle risteävä tasoperä 325TP2. Kuva Tukes

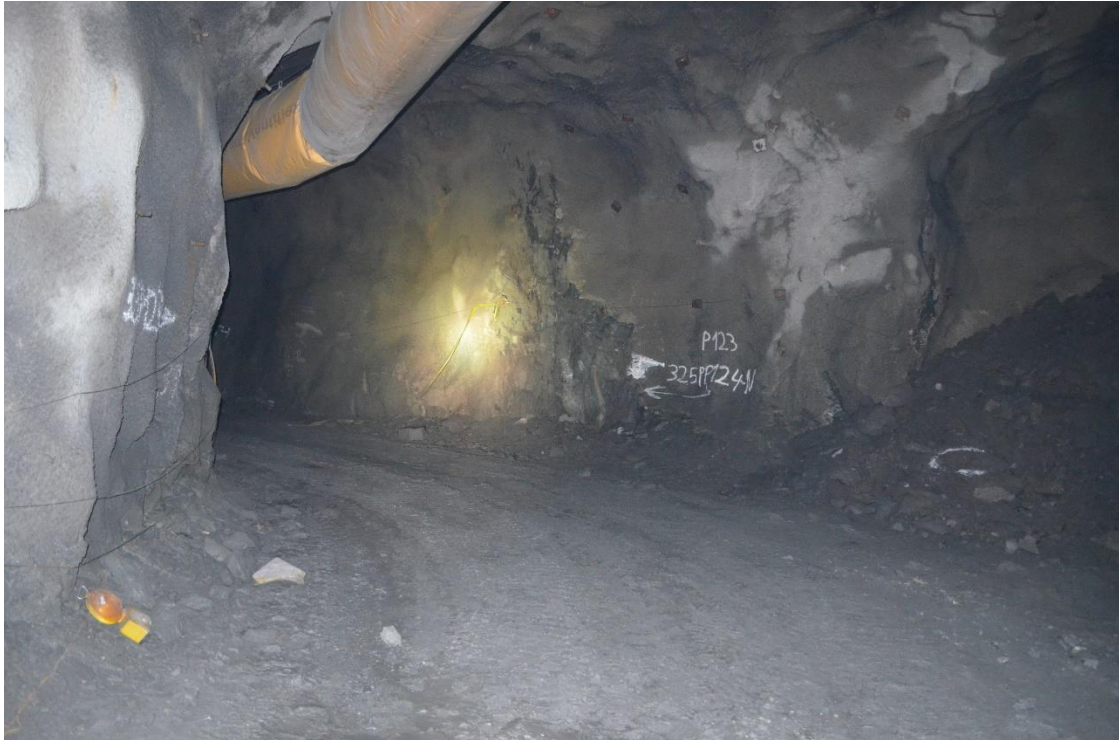
Kuva 4. Tasoperältä 325, kuva mutkasta n.30m avoimeen louhokseen vasemmalle. Kuva Tukes.

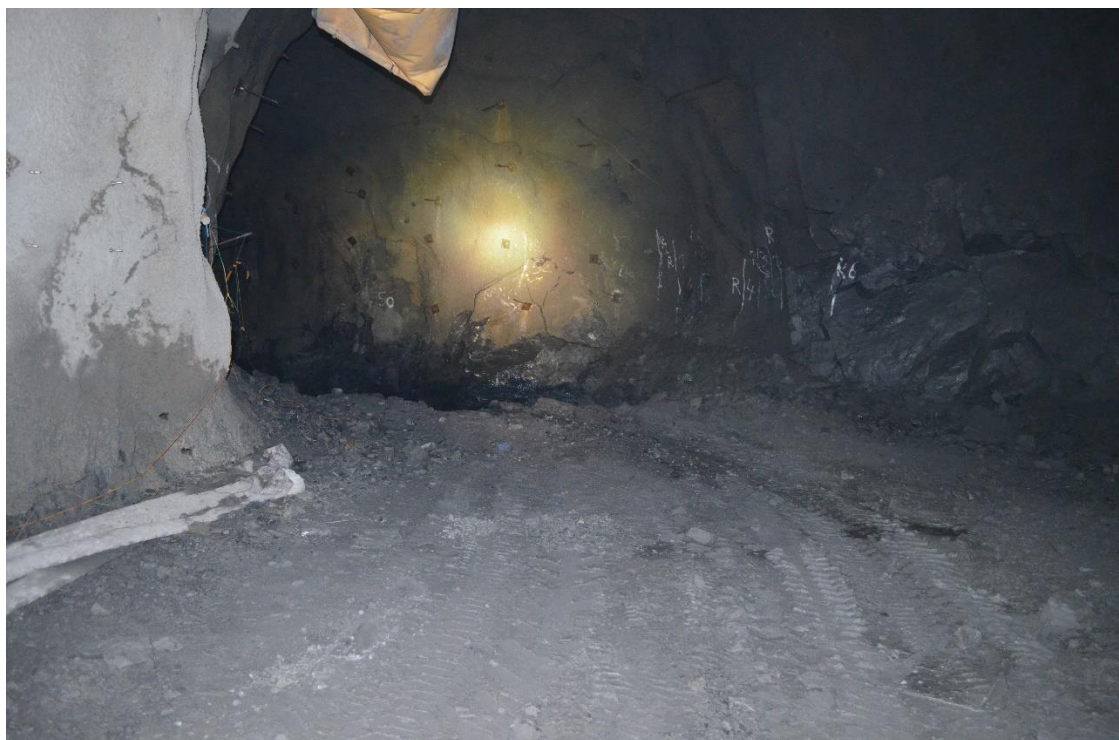
Kuva 5. Tasoperältä 325, avoin louhos edessä. Kuva Tukes

Onnettomuuskohteesta puuttui työohjeissa vaadittu turvapenger sekä kevyemmistä suojakeinoista huomiomerkinä vilkkuvalo ja kulkuesteenä oranssi verkko.
