**Onnettomuustutkintaraportti
Dnro 31526/06/2009**

**Kuitu Finland Oy:n konkurssipesän tehdasalueella
2.9.2009 sattunut räjähdys**

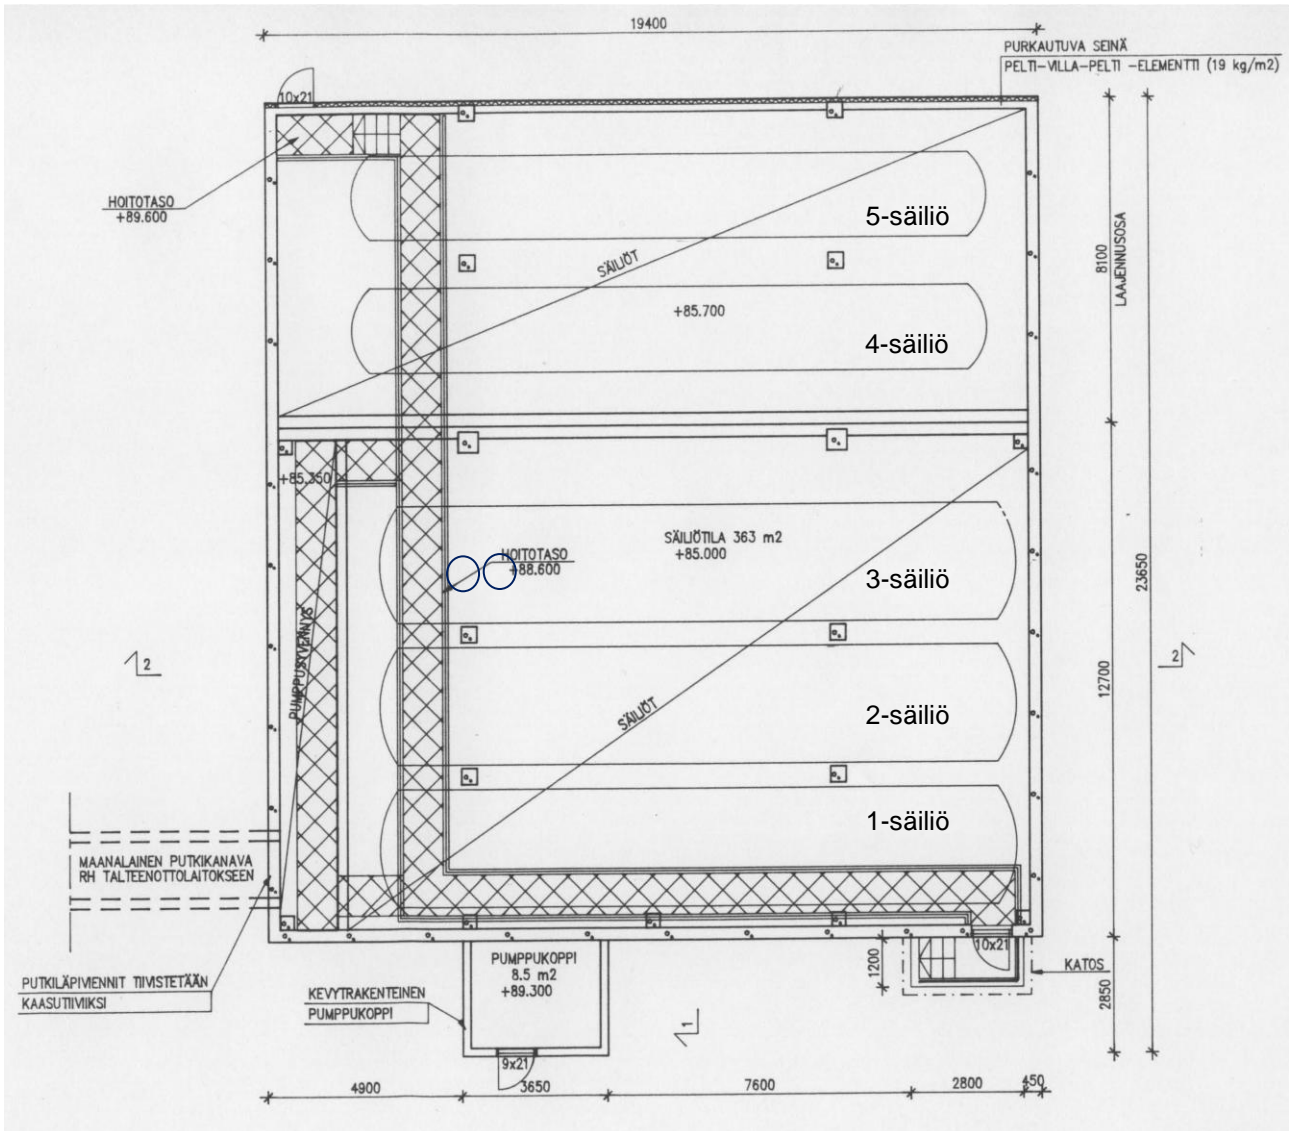
Kuva 2. Säiliöiden sijainti rikkihiilivarastossa. Onnettomuus tapahtui pestäessä 3-säiliötä. Miesluukut piirretty 3-säiliöön.

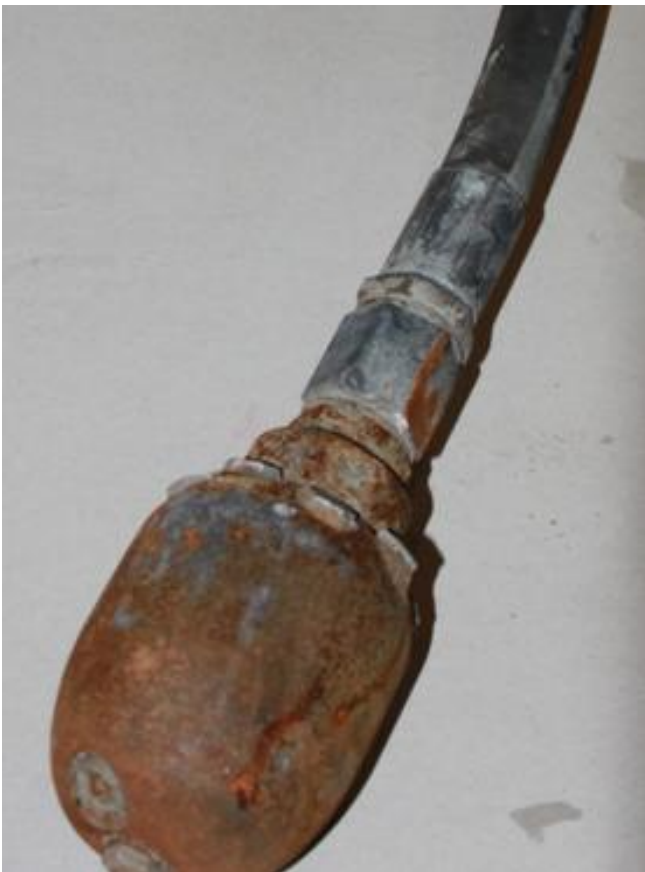
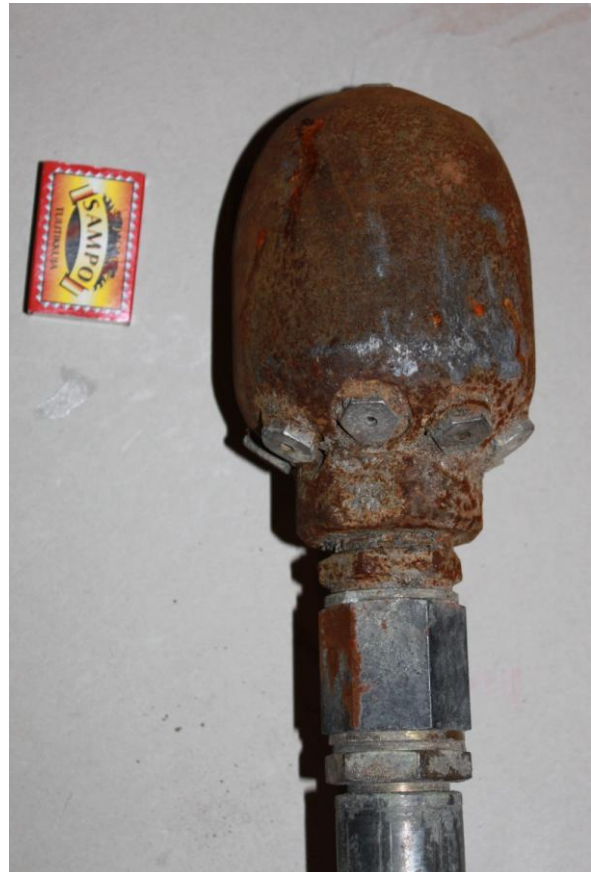
Kuva 5. Pesutyössä käytetty pesusuutin

Syttymisen aiheuttajana on hyvin todennäköisesti ollut pesutyössä liikuteltu pesusuutin. Paine-
pesuletkun päässä rekyylivoimalla etenevä pesusuutin on iskeytynyt voimalla säiliön sisäpintaa vasten. Tästä aiheutuivat läsnäolijoiden kuulemat kaksi kumahdusta. Välittömästi kumahdusten jälkeen seurasi räjähdys, jolloin paineenpurkauksen voimasta liekit löivät ulos säiliöstä avoinna olleista miesluukuista. Räjähdyksen voimasta myös tyypiletku metalliputkineen lensi luukusta ulos. Letkun päässä ollut liitos murtui ja siitä irronnut metalliputki löytyi säiliön läheltä lattialta.

Pesusuuttimen paineletku nokeentui säiliön luukun kohdalta, mutta ei palanut puhki. Pelastushenkilöstö veti pesu- ja imuletkut pois säiliöstä ja myöhemmin pesusuutin toimitettiin tutkijaryhmälle. Valurautaisessa pesusuuttimessa ei ollut havaittavissa räjähdysten aiheuttamia jälkiä.

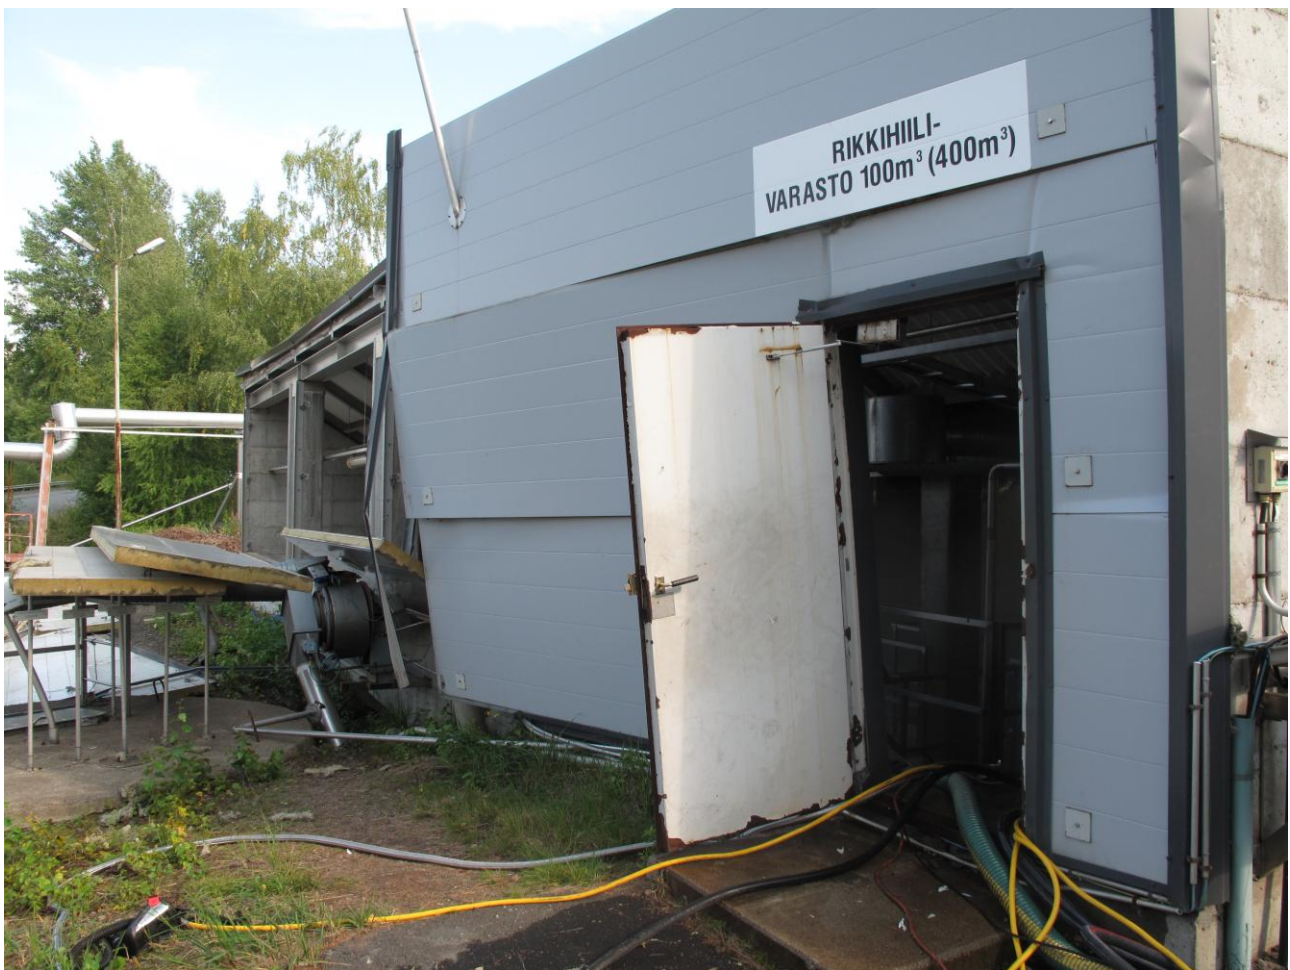
Räjähdyksen seurauksena varistorakennuksen katolla olleet paineenpurkausluukut aukesivat ja varistorakennuksen kevytrakenteisen paineenpurkuseinän elementit irtosivat ja putosivat noin 1-2 metrin päähän seinästä (kuva 6). Paineenpurkausluukkujen aukeamisen lisäksi säiliön yläpuoliset kattopellit vääntyivät, sähkökaapeleita vaurioitui ja kattohuopa irtosi välittömästi säiliön miesluukujen yläpuolelta.

Kuva 6. Räjähdyksen seurauksena paineenpurkauseinä sortui
