# ONNETTOMUUSTUTKINTARAPORTTI

DNRO 778/00.05.12/2016

## Työntekijöiden altistuminen väkeville hajukaasuille Stora Enso Oyj:n Veitsiluodon tehtailla 7.11.2016

Turvallisuus- ja kemikaalivirasto

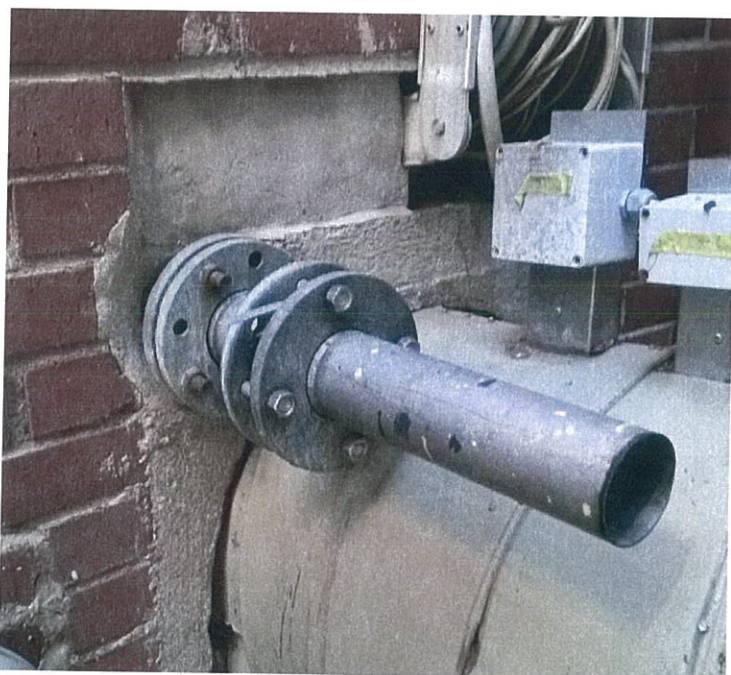
Kuva 1. Murtolevyn ulospuhallusputki.

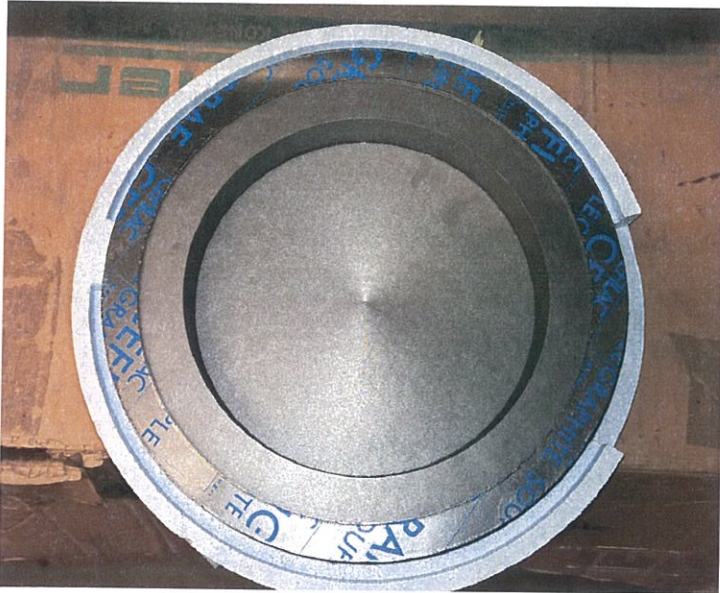
Kierroksen jälkeen vuoromestari antoi käyttäjäkunnossapitäjälle tehtäväksi keittämön 4. kerroksessa sijaitsevan murtolevyn vaihtamisen. Käyttäjäkunnossapitäjä havaitsi kannettavalla kaasumittarilla kohonneita rikkivetytitoisuuksia ja palasi valvomoon hakemaan kaasunaamaria. Työpari lähti mukaan kohteeseen. Mittari näytti aluksi 4 – 5 ppm rikkivetyä. Kun levy oli irrotettu, mittari näytti rikkivetytitoisuudeksi 30 – 40 ppm. Keittämön 4. kerroksen murtolevy oli ainoa, joka ehdittiin vaihtaa yövuoron aikana. Käyttäjäkunnossapitäjän mukaan vaihdettu levy oli ehjä, mutta putkilinjasta oli tullut lauhdetta.

Kuva 2. Ehjä murtolevy.

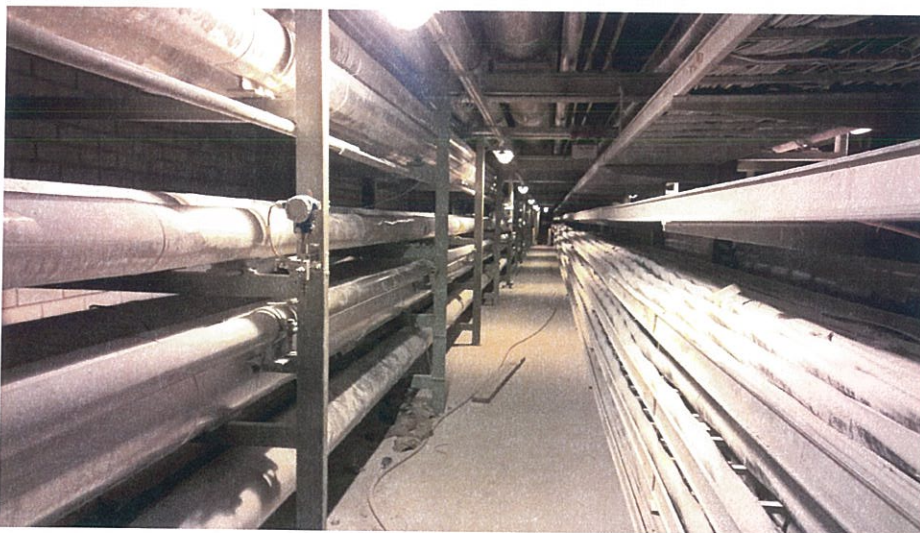
Murtolevyjen vaihto jatkui kuitu- ja lipeälinjojen välisessä putkitunnelissa (kuva 3) olevan murtolevyn vaihdolla klo 7.10. Sellutehtaan käyttäjäkunnossapitäjä meni putkitunnelissa putkien takana sijaitsevalle murtolevylle (kuvat 4 ja 5) ja paperikoneen käyttäjäkunnossapitäjä jäi käytävälle. Rikkoontunut murtolevy irrotettiin ja uusi laitettiin paikoilleen. Pulttien kiristysvaiheessa laippaliitoksesta purkautui äkillisesti väkeviä hajukaasuja klo 7.26. Vaihtotyötä suorittanut työntekijä sanoi työparilleen, että kurkussa tuntuu. Hän hengitti kaasua ja menetti tajuntansa.

Kuva 3. Putkitunneli.

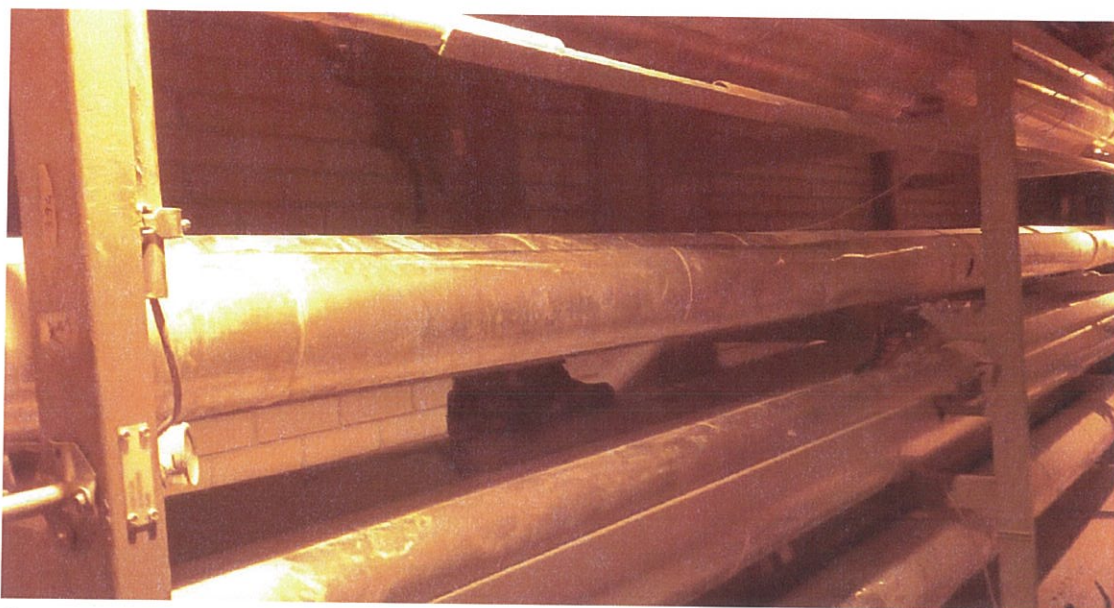
Kuva 4. Onnettomuuspaikka. Henkilö seisoo paikalla, jossa murtolevyn vaihtotyötä tehtiin.

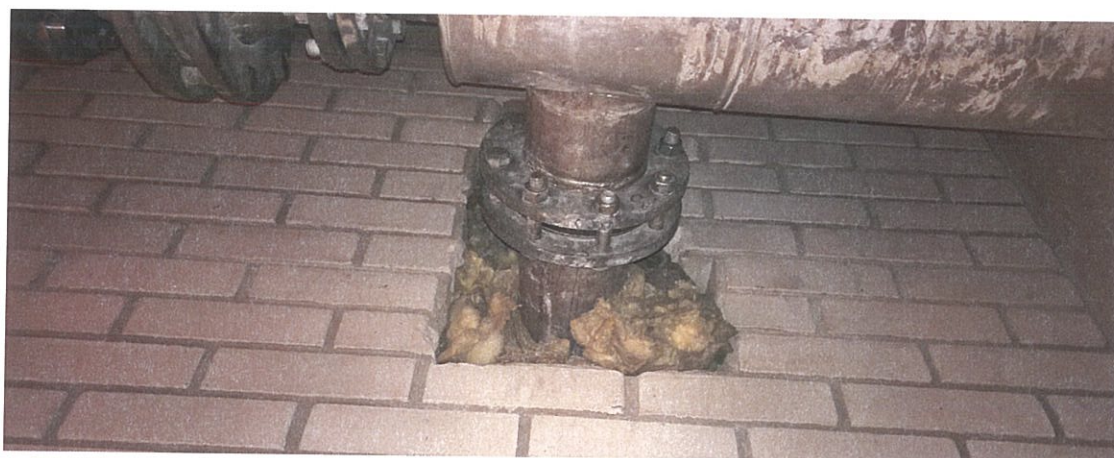
Kuva 5. Laippaliitos, johon murtolevyä vaihdettiin.

Murtolevyn asentaminen ulospurkausputkeen ja pulttien kiristämisen aloittaminen on todennäköisesti kiihdyttänyt kaasuvirtauksia rikkoutuneiden murtolevyjen välisessä putken osassa. Keittämöltä ja haihduttamolta linjaan tulevat hajukaasut ovat lähteneet virtaamaan kohti katolle menevää ohituslinjaa ja päässeet purkautumaan kiinnitettävän murtolevyn raosta putkitunneliin, jossa kunnossapitoyöntekijät olivat tekemässä vaihtotyötä. Tarkkojen virtaus- ja painemuutosten selvittäminen putkitunnelin hajukaasulinjan osalta ei ollut mahdollista, koska tässä osassa putkistoa ei ole mittaustietoja saatavilla.

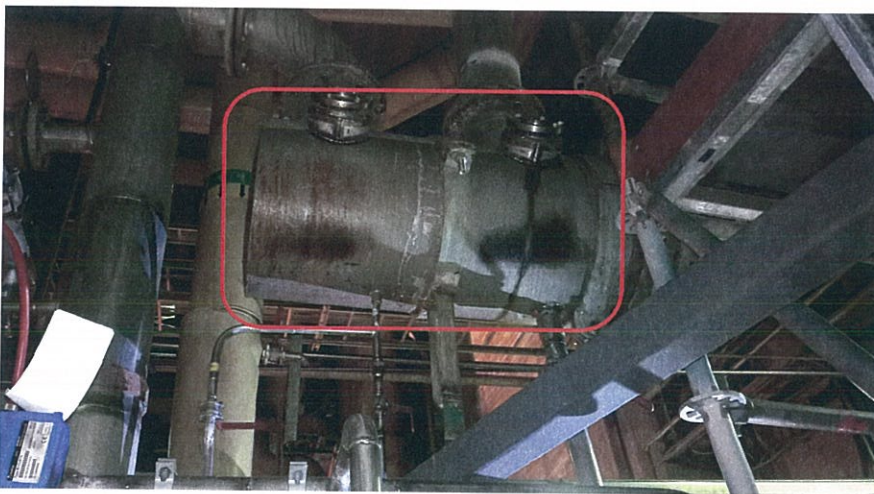
Klo 3.14 tapahtunut räjähdys väkevien hajukaasujen keräilyjärjestelmässä on edellyttänyt ylimääräisen hapen pääsemistä väkevien hajukaasujen joukkoon. Prosessi toimi ennen onnettomuutta normaalisti, eikä kysymyksessä ollut ylös- tai alasajotilanne. Todennäköisin syy ilman pääsemiselle hajukaasulinjaan oli haihduttamon tyhjäkäiliön vesilukon kuivuminen (kuva 7). Prosessitietojen perusteella vesilukon ulospurkausputken lämpötila oli laskenut onnettomuusyönä 28 asteesta 24 asteeseen (kuva 8). Toiminnanharjoittaja totesi 11.11.2016 tekemissään tarkastuksissa, että tyhjäkäiliön vesilukkoon ei ole virrannut vettä virtausrotametrin tukkeentumisen vuoksi. Tämä johti vesilukon kuivumiseen, jolloin alipaineiseen hajukaasulinjaan pääsi virtaamaan ilmaa.

Kuva 7. Haihduttamon tyhjäkäiliön vesilukko.

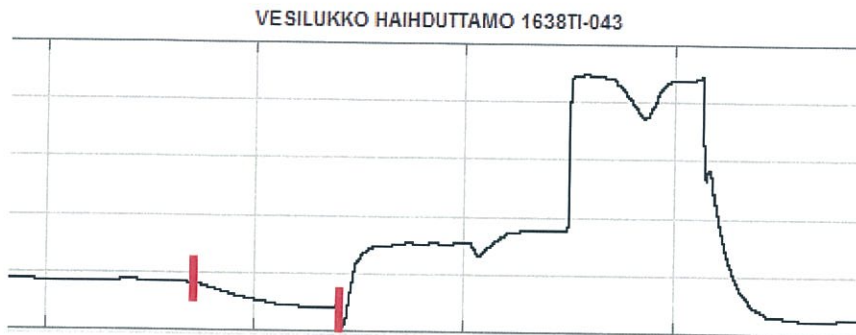
Kuva 8. Vesilukon ulospurkausputken lämpötilan lasku 7.11.2016 klo 0.00 - 3.14 (punaisten viivojen välinen alue).
