Onnettomuustutkintaraportti

15.10.2010

**Gasum Oy:n maakaasuautojen tankkausaseman huoltorakennuksessa 14.4.2010
tapahtunut kaasuräjähdy**

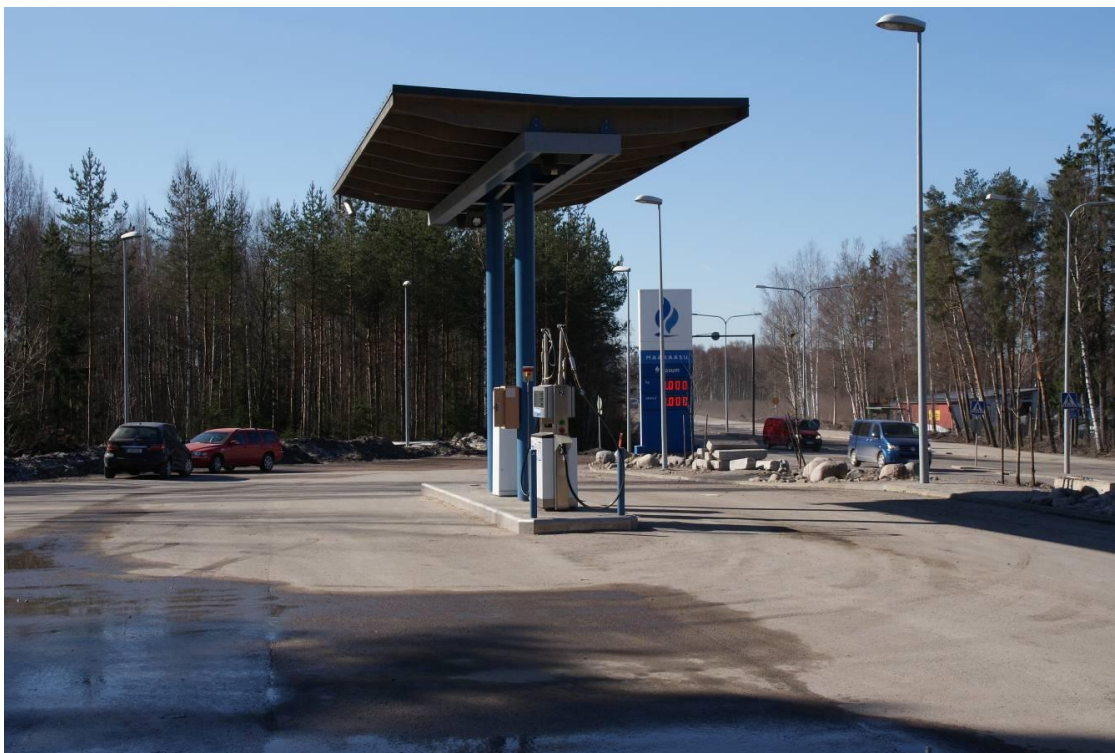
Kuva 1. Yleiskuva Tattariharjun tankkausasemasta

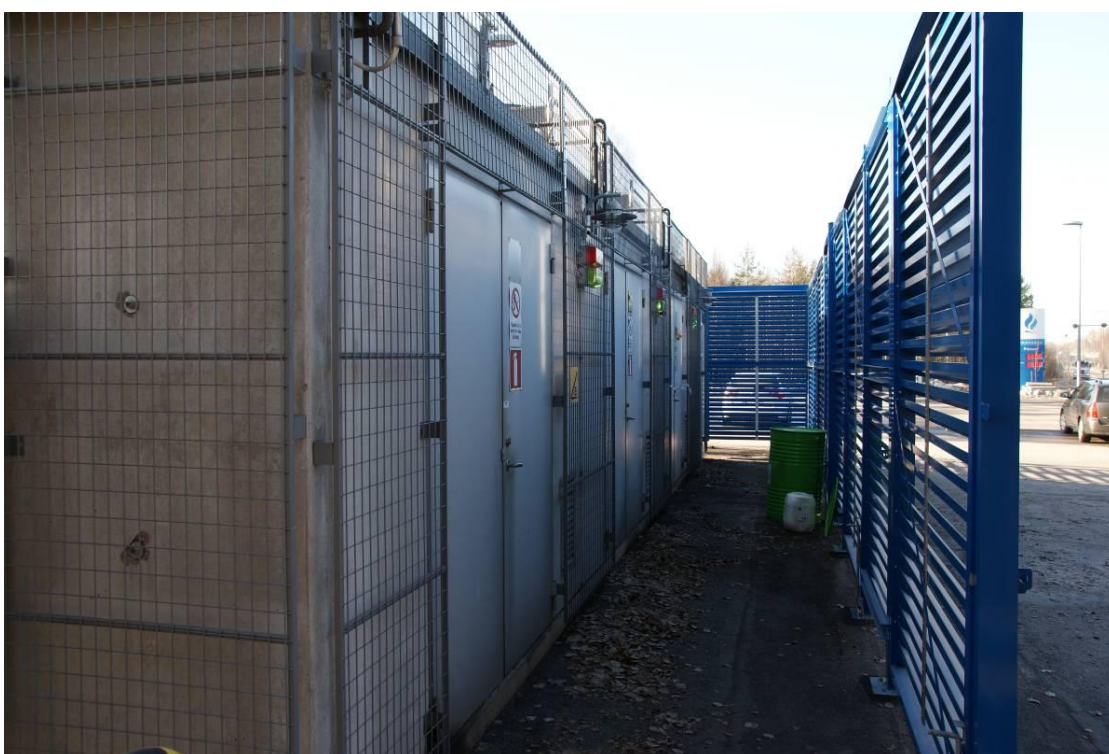
Kuva 2. Tankkausaseman huoltorakennus (keskivaiheilla hälytysvalot)

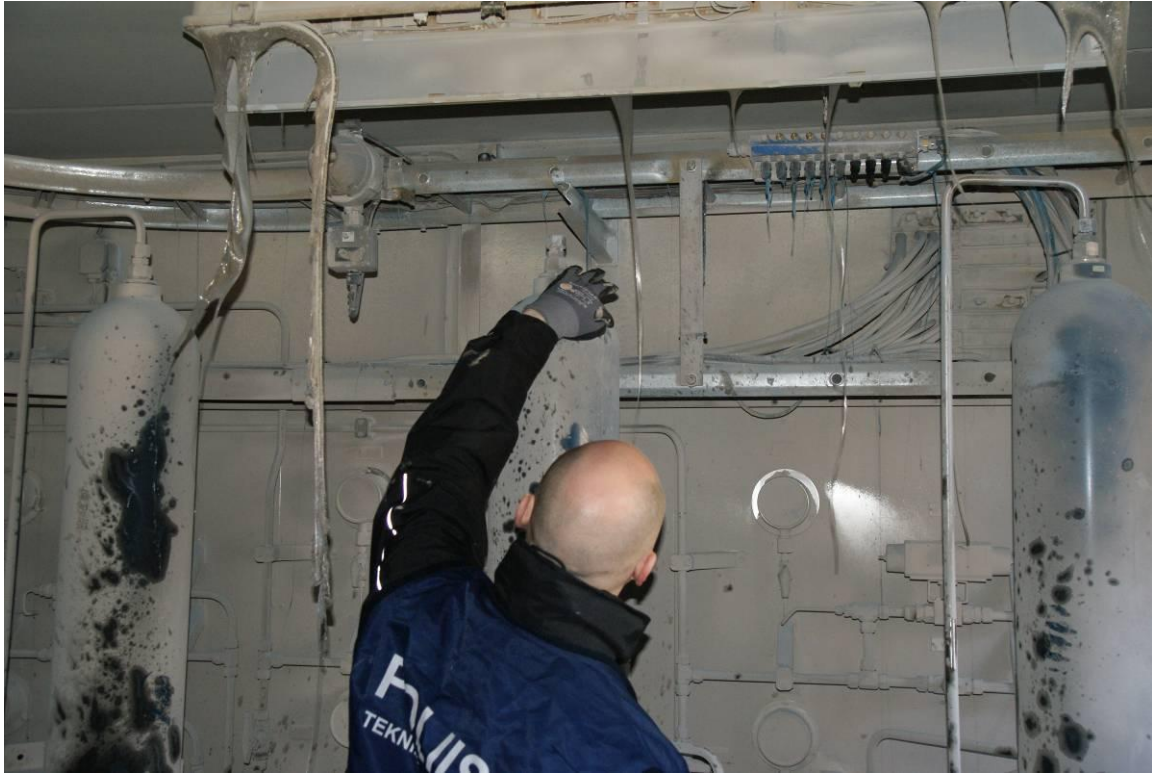
Keskimmäisen painesäiliön yläosassa olevassa liituskappaleessa kiinni ollut säiliöön tuleva kaasuputki irtosi liitoksestaan pullosta ja vahingoittui. Huoneen katossa olleet valaisimien muoviosat sulivat palon aiheuttamassa kuumuudessa.

Putkiston jäykkyys vaikeuttaa putken kohdistamista oikein kuivainsäiliön yläpäässä olevaan liittimeen, jolloin liitos ei kiristy tarpeeksi tai kierreltiitoksen kierteet vahingoittuvat. Seurauksena saattaa olla kaasuvuoto liittoksesta.

Kuva 3. Kuivainsäiliön ja maakaasuputken välisen liitososan sijainti

- Laitteistot on suunniteltava siten, että ennakoitavissa toimintaolosuhteissa ei voi syntyä merkittäviä kaasuvuotoja.
- Tulee selvittää, voidaanko ns. helmiliitos maakaasuputken ja kuivaimen liitoskohdassa vaihtaa ratkaisuun, joka on tarkoitettu usein tapahtuvaan liittoksen aukaisemiseen.
- Työtason tulee olla sellainen, että työskentely ja työasento korkealla katon rajassa ovat kohtuullisen helppoja ja turvallisesti tehtävissä ja mm. kurkottelut vähenevät.
- Kuivaimen liitettävän kaasuputkisto rakenteen, mm. jäykkyyden, tulee olla sellainen, ettei siitä aiheudu ylimääräisiä jännityksiä liittokseen. Putkiston tulee olla helposti asennettavissa liittimeen.

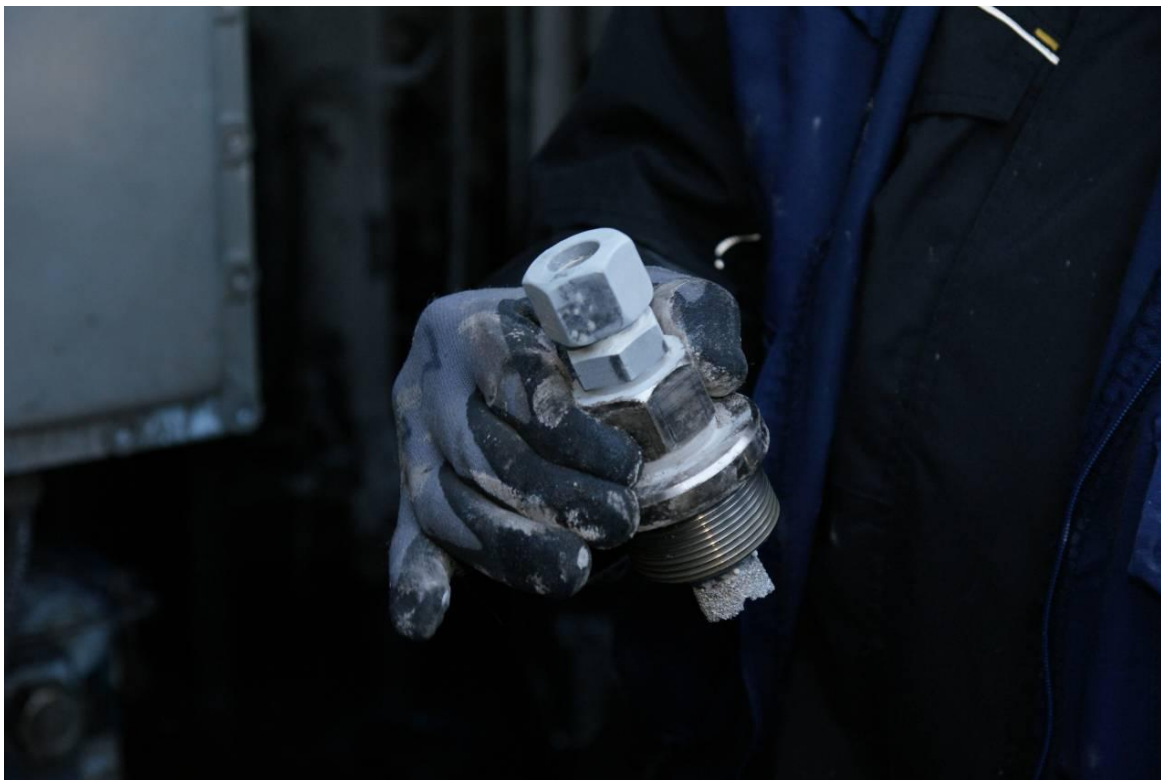
Käytetty helmiliitos kaasuputken liittämiseksi kuivaussäiliöön vaatii tarkkaa oikeanlaista asentamista. Helmiliitoksen kiristäminen oikein vaatii huolellisuutta ja oikeaa vääntövoimaa,

jotta kierreltiitoksen kierteet eivät vahingoitu. Toisaalta liian löysään kiristetyistä liittoksesta voi alkaa vuotaa kaasua.

Kuva 4. Maakaasuputken ja kuivainsäiliön välinen liitin
