# **Onnettomuustutkintaraportti dnro 4854/06/2005**

**ScanMining Oy:n kaivoksella 29.11.2005  
sattuneen vakavan onnettomuuden tutkinta**

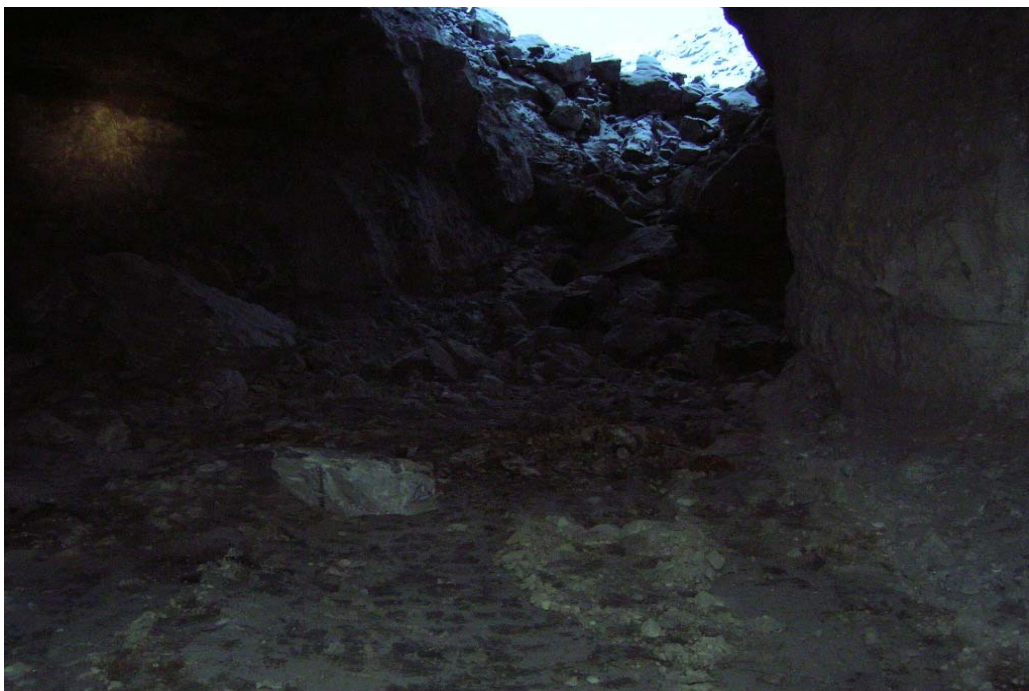
Kuva 3. Avolouhoksen aukko tunnelista päin kuvattuna

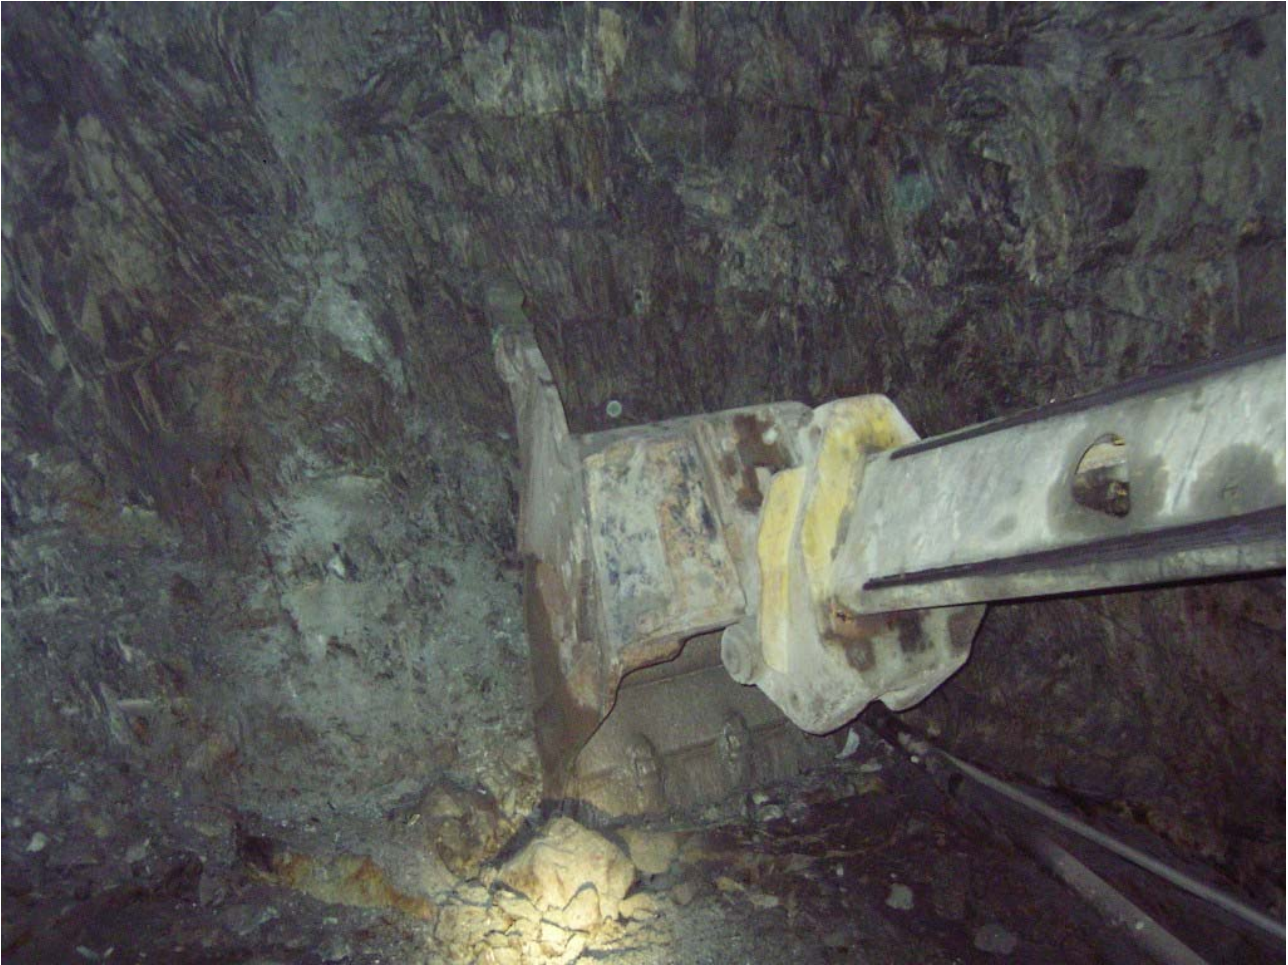
Rusnaus ja kiven lastaus tehtiin osittain kuljettajan ohjaamalla koneella ja osittain kauko-ohjatusti siten, että koneen ohjaaja ohjasi konetta tuetusta louhintaperästä. Rusnaus tehtiin joko kivenlastauskoneen kauhalla tai erillisellä rusnauskoneella (kuva 4).

Kuva 4. Tuotantolouhinnassa käytetty rusnauspiikillä varustettu rusnauskoneen kauha .

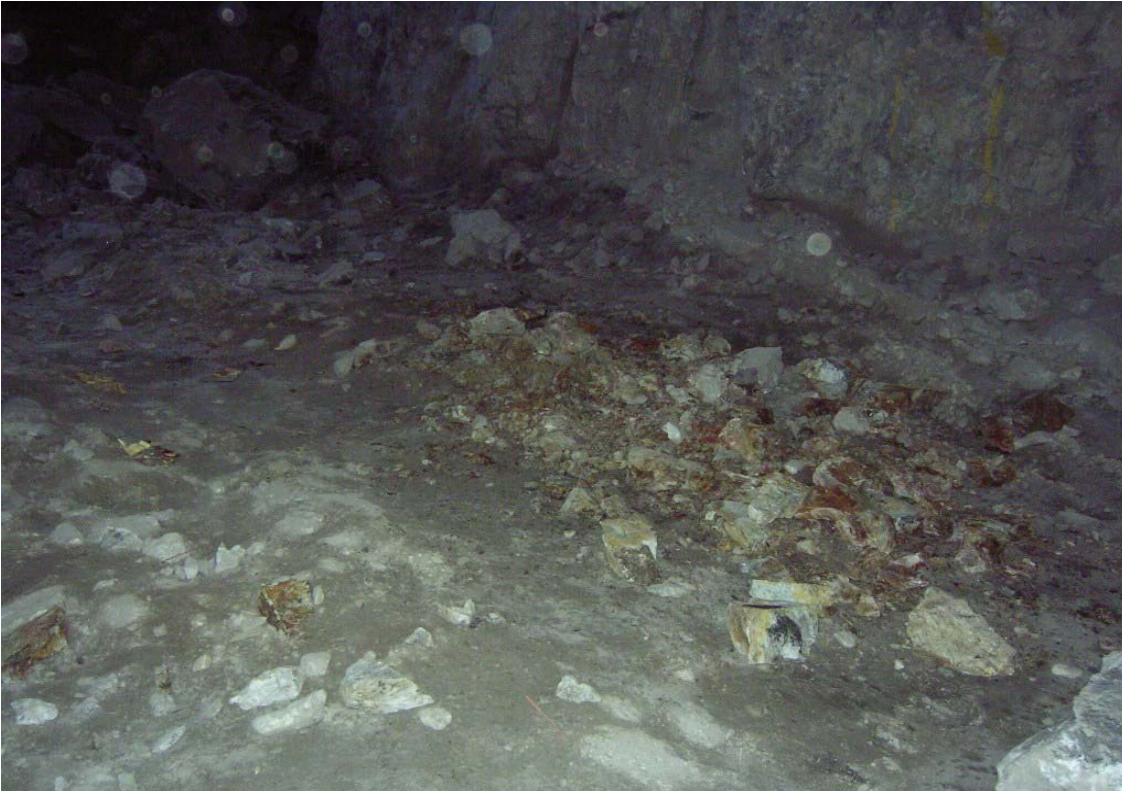
Miehet olivat jatkaneet matkaa alueelle, jolta ruiskubetonointi ja ohut kerros kattoa olivat pudonneet louhintaräjättyksessä. Louhintatunnelin katossa oleva pykälä jätti tuotantolouhinnassa rikkoontuneen tunnelin katto-osan osittain näkökatveeseen. Onnettomuuden aiheuttanut kivi oli kyseisellä katvealueella, ja sitä oli vaikea havaita.

Miesten ollessa aikeissa lähteä tunnelista pois, katosta (tuotantoviuhkojen räjäytyksessä rikkoontuneelta alueelta) irtosi iso lohkar (80 cm x 40 cm x 20 cm), joka putosi yhden miehen päälle, kaataen hänet ja murtaen häneltä jalat. Lohkareesta irtosi myös pienempiä palasia, joista yksi osui toista miestä jalkaan. Kolmas miehistä selvisi tilanteesta vammoitta. Kaivoksen henkilökunnan antaman ensiavun jälkeen loukkaantunut kuljetettiin Lapin keskussairaalaan. Jalkansa loukannut mies soitti käyttöinsinöörille tapaturmasta kotiin kello 16.53.

Kuva 5. Tapaturman aiheuttanut kivi hajonneena kaivostunnelin lattialla

Louhosräjäytykset ovat tärinällään irrottaneet louhintaperän katosta ruiskubetonointia ja rikkoneet kalliota useiden metrien matkalta. Louhintaperää olisi louhoksen läheisyydessä pitänyt rusnauksen lisäksi tukea rikkoontuneista kohdista louhintaräjätysten välilläkin. Miehet menivät tarkastelemaan rikkokiviräjätysten tulosta alueelle, jolle ei olisi pitänyt mennä.

Ruiskubetonointi ei ollut riittävä tuentamenetelmä, vaan kohde olisi vaatinut pulttausta ja verkotusta. Malmin ja sivukiven raja on ns. "heikko vyöhyke", joka tekee kivilajista hankalan tukea.

Kaivostyön harjoittajan on huolehdittava turvallisuuden noudattamisesta kaivoksessa. Hänellä tulee olla tähän tehtävään osaavaa ja kokenutta henkilöstöä. Maanalainen louhinta vaatii oman osaamisensa, joka poikkeaa avolouhinnasta. Kun varsinainen kaivostyökin tehdään urakoitsijoiden toimesta, tulee urakkasopimuksissa kiinnittää huomiota vaatimusten asettamiseen ja informaation kulkuun. Erityisen tärkeää on määritellä menettelyt olosuhteiden muutostilanteeseen. Kallion laadusta johtuvien pysyvyysolosuhteiden muutokseen tulee reagoida riittävän tehokkaasti ja nopeasti sekä oikealla rusnauksella että tuennalla.

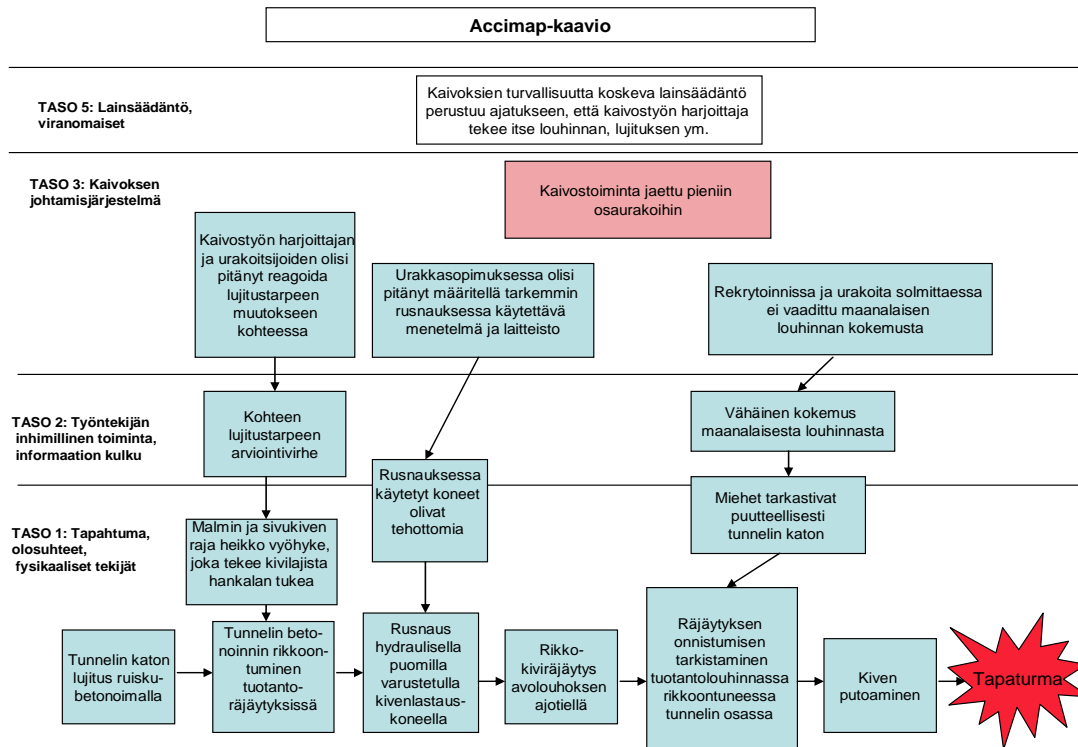
Kuvassa olevassa Accimapp-kaaviossa on esitetty tapahtumaketju ja siihen vaikuttaneet tekijät.

Kuva 6. Accimap-kaavio onnettomuudesta
