ONNETTOMUUSTUTKINTARAPORTTI

Dnro 4647/06/2004

Räjähdyks Sunila Oy:n laimeiden hajukaasujen järjestelmässä 19.10.2004

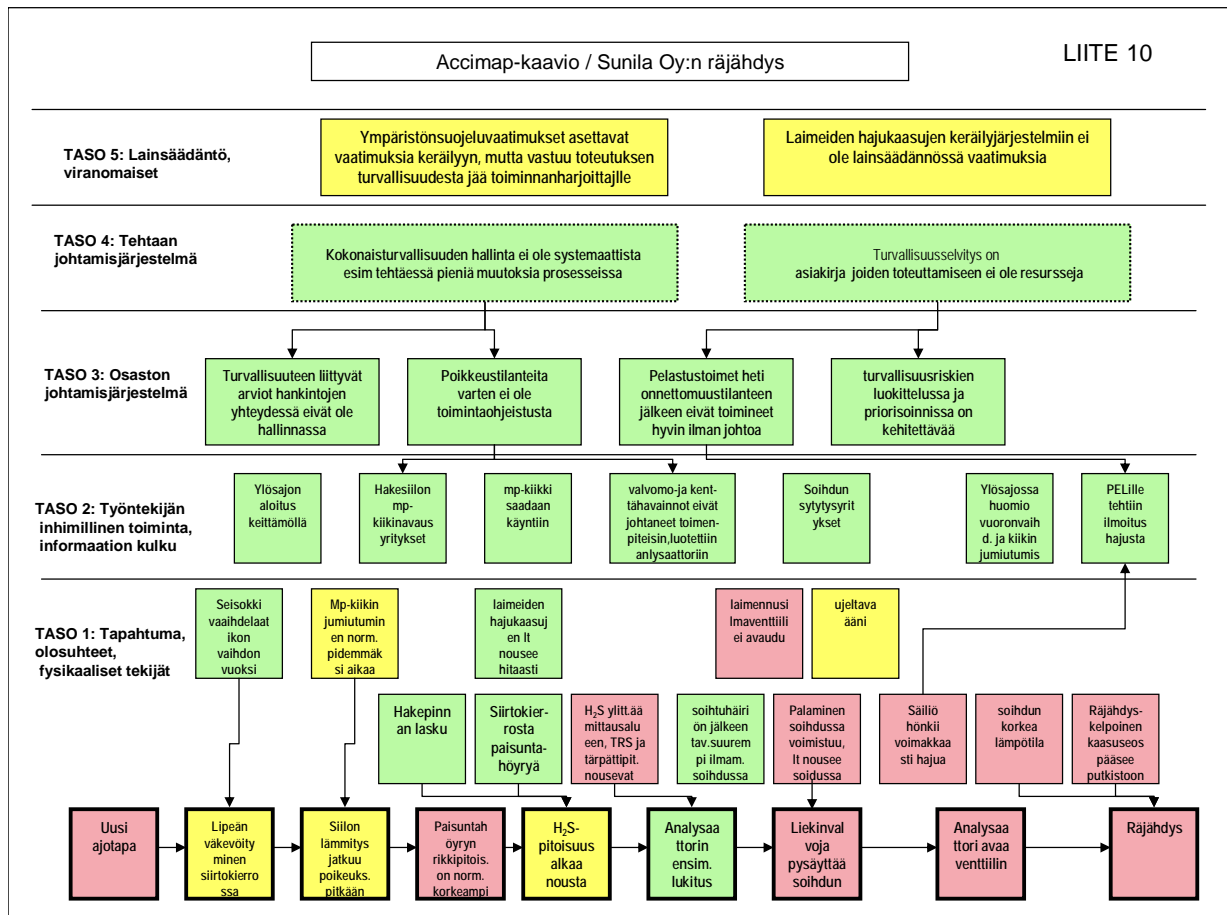
Kuva 4. Accimap-kaavio (liite 10)

Ohessa Accimap-kaavio onnettomuudesta. kaavion vihreät laatikot kuvaavat normaalia toimintaa. keltaiset tapahtumia, joilla on ollut onnettomuutta edistävä vaikutus tai joiden kautta onnettomuutta olisi voitu ennakoida ja punaiset onnettomuuteen johtavia tapahtumia.
