ONNETTOMUUSTUTKINTARAPORTTI

Dnro 4569/06/2005

**Happipullon räjähdysmäinen palo Messer Suomi Oy:n täyttölaitoksella Tuusulassa
10.11.2005**

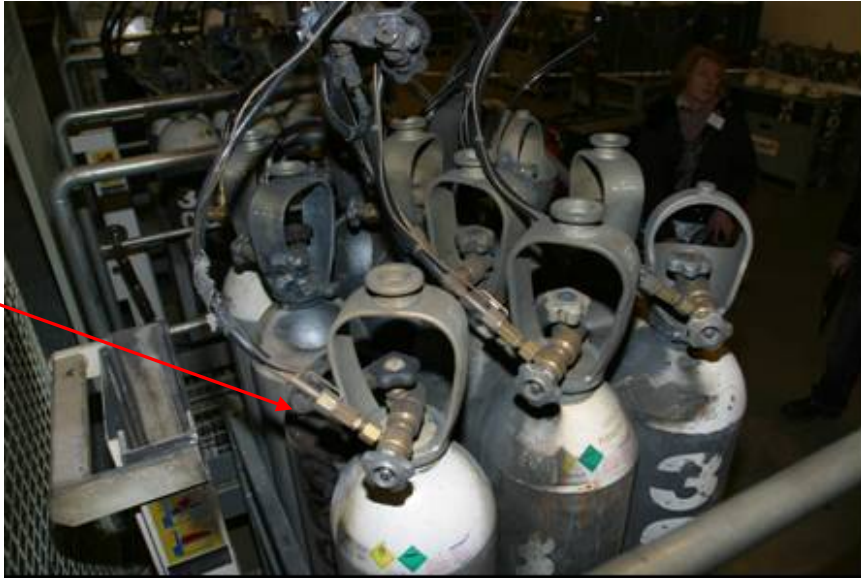
Sulan kautta jähmettynyttä metallia oli ohut kerros onnettomuuspullon ympäristössä olevissa pulloissa, pulloventtiileissä, venttiilisuojissa ja täyttöadapterissa. Täytettävien kaasupullojen venttiilit asetetaan tiettyyn suuntaan, kun pullot sortteerataan täyttökoreihin. Onnettomuuden vauriomekanismina ei voinut olla pullon sisäisen paineenkasvun aiheuttama räjähdys, koska pullojen ja venttiilien asennot olivat pysyneen ennallaan. Muut ympäristön jäljet onnettomuuden jälkeen tukevat tätä päätelmää. Jälkien perusteella voi myös nähdä, että sula metalli oli suihkunnut suurella paineella ympäristöön.

Kuva 2 Onnettomuudessa mukana ollut täyttökori

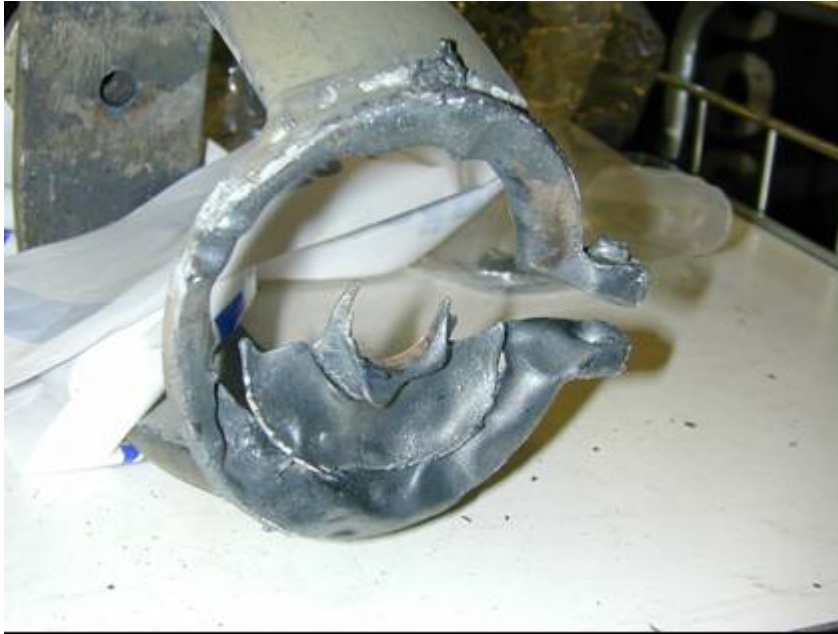
Onnettomuuspullon sisäpuolelta oli seinämää sulanut ja tätä metallia oli ohuena kerroksena pullon toisella sisäkyljellä. Lisäksi pullon pohjalla oli metallikappaleita. Onnettomuuspullon hartiaosaa oli sulanut pois. Pulloventtiilin kantaosa oli sulanut pois siltä pituudelta, joka vastasi pulloventtiiliin liitetyn filterin pituutta. Pulloventtiilin kantaosan kaasunvirtauskäytävään oli tehty kierteet filterin liittämistä varten. Muuten pulloventtiili (ja siihen liitetty adapteri) ei näyttänyt palaneen sisäpuolelta.

Kuva 4 Happipullon yläosa onnettomuuden jälkeen

Kaasupullon yläosaan on palanut suuri aukko pulloventtiilin kiinnityskohdan ympärille niin, että pulloventtiili on irronnut. Maalipinnassa on ylikuumentumisen aiheuttamia jälkiä sekä yläosassa että lieriön toisella reunalla yläosan läheisyydessä. Muita vaurioita tai paineen nousuun viittaavia selviä muodonmuutoksia ei todettu.

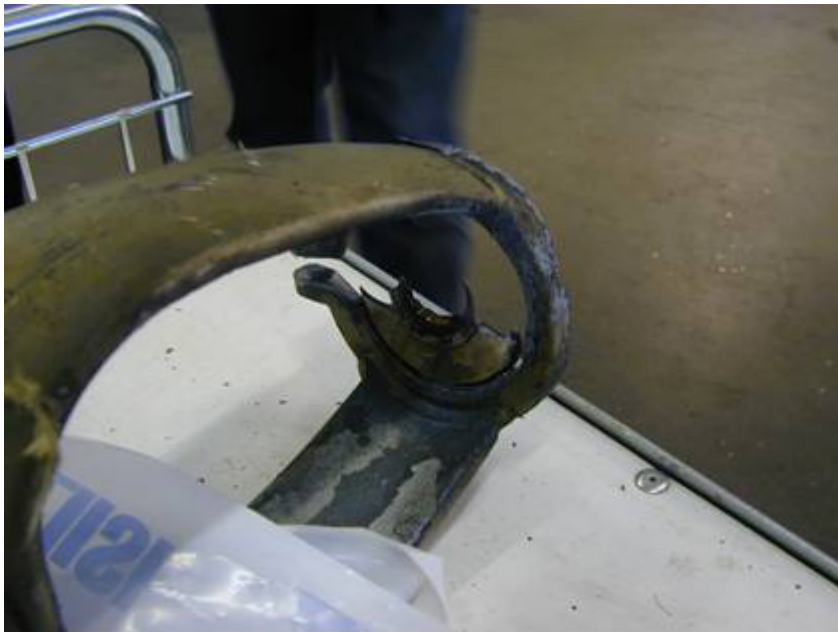
Kuva 5 Happipullon yläosa onnettomuuden jälkeen

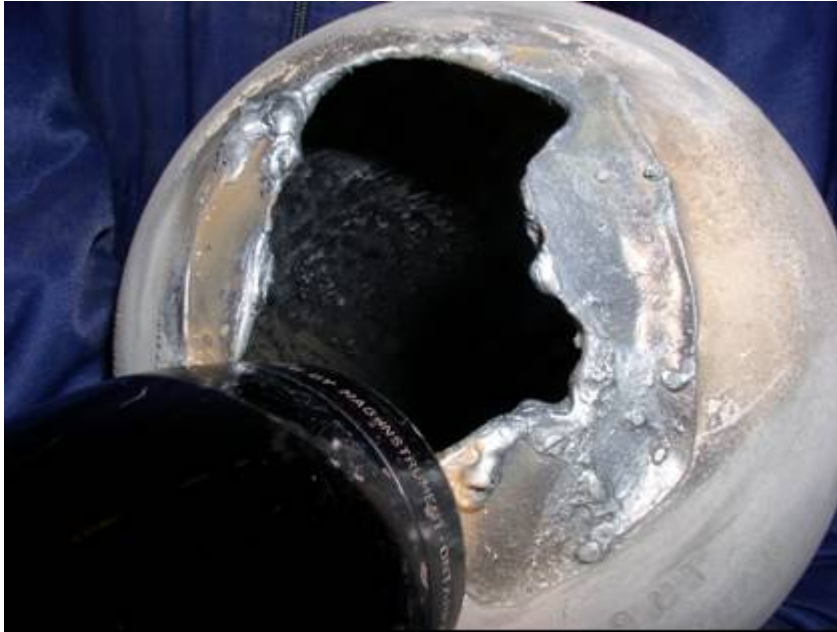
Kuva 6 Happipullo onnettomuuden jälkeen

Osa pullon materiaalista on tuhoutunut, mutta jäljellä olevassa materiaalissa ei todettu merkkejä materiaali- tai valmistusviasta. Pullossa olevan aukon reunat eivät olleet taipuneet ulospäin, eikä itse pullo ollut laajentunut. Koska lisäksi leikkaussuihku oli suuntautunut osittain pullon sisälle, on todennäköistä, että vauriot ovat syntyneet tilanteessa, jossa pullon sisäinen paine on ollut pieni täyttöpaineeseen verrattuna. Tähän viittaa myös onnet-

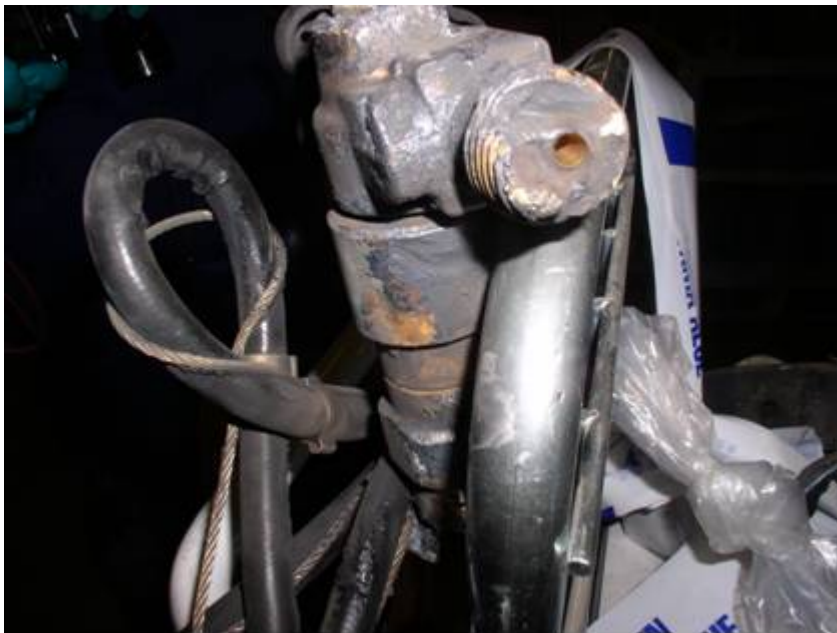
Kuva 7 Pulloventtiili onnettomuuden jälkeen

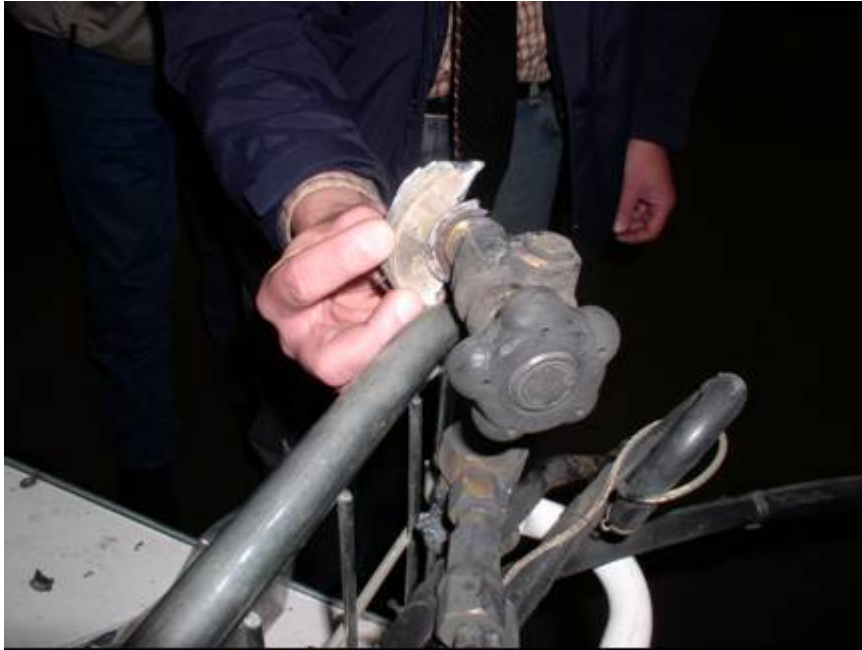
Kuva 8 Pulloventtiili onnettomuuden jälkeen

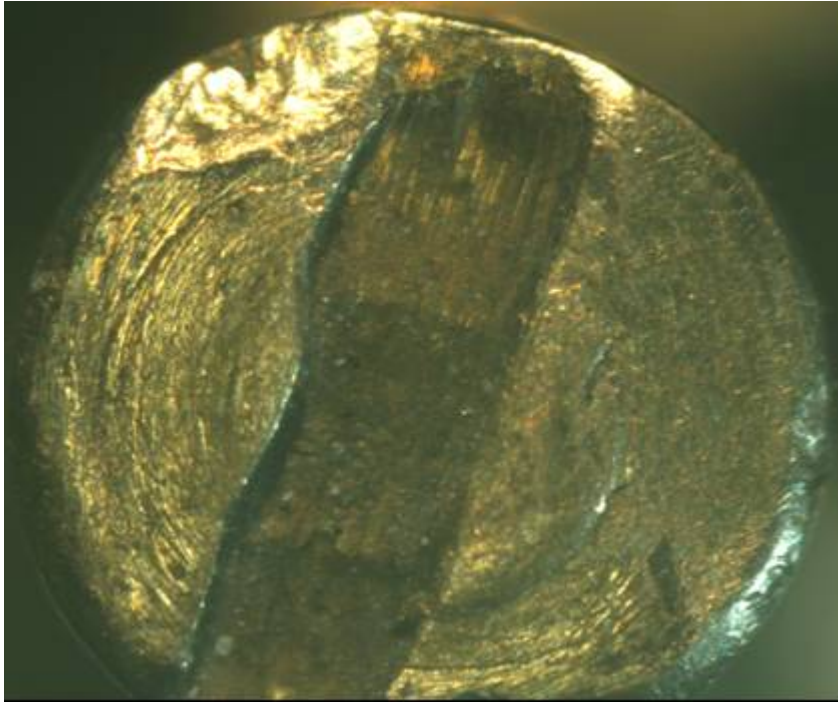
Kuva 9 Onnettomuuspulloventtiilissä kiinni olleen adapterin piikin kärki.

Ennen adapterien purkamista tehdyn koeasennuksen ja endoskooppitutkimuksen perusteella havaittiin, että onnettomuuspulloventtiiliin liitetty täyttöadapteri ei avaa vastapaineventtiiliä ollenkaan tai avaa sitä vain äärimmäisen vähän. Adapterien purkamisen ja tutkimisen jälkeen ne kasattiin ja tutkittiin uudelleen kuinka paljon ne aukaisevat onnettomuuspullossa olevaan pulloventtiiliin vastapaineventtiiliä. Mittaustulokset ovat suuntaa antavia, koska tutkinnan mittaasepävarmuus on millinkymmenysoisia. Tulokset ovat esitetty taulukossa 2.

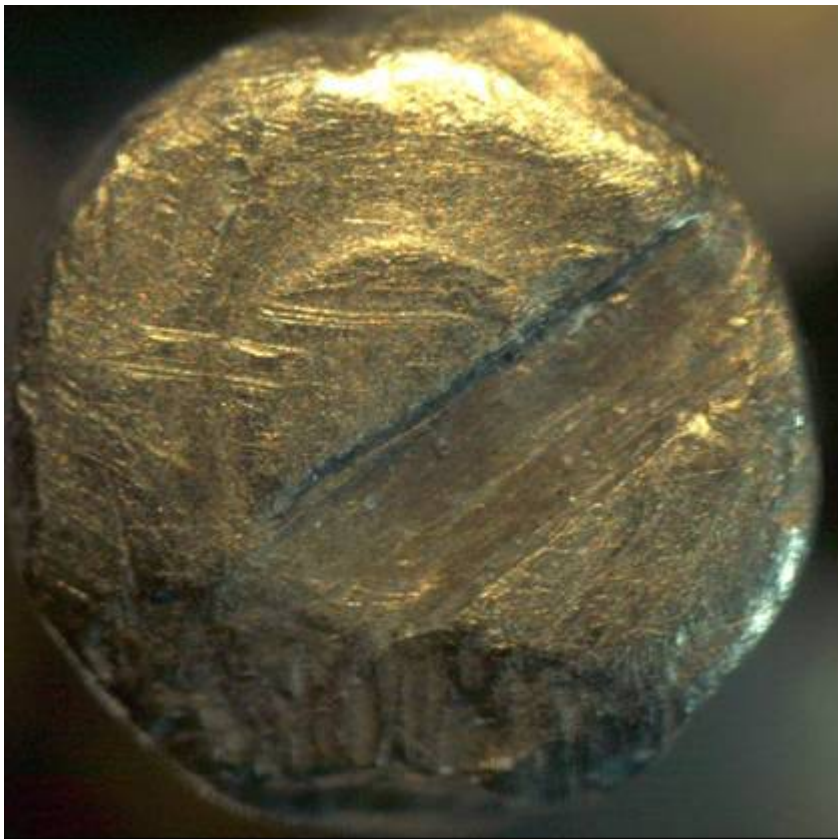
Kuva 10 Adapterin A15 piikin kärki

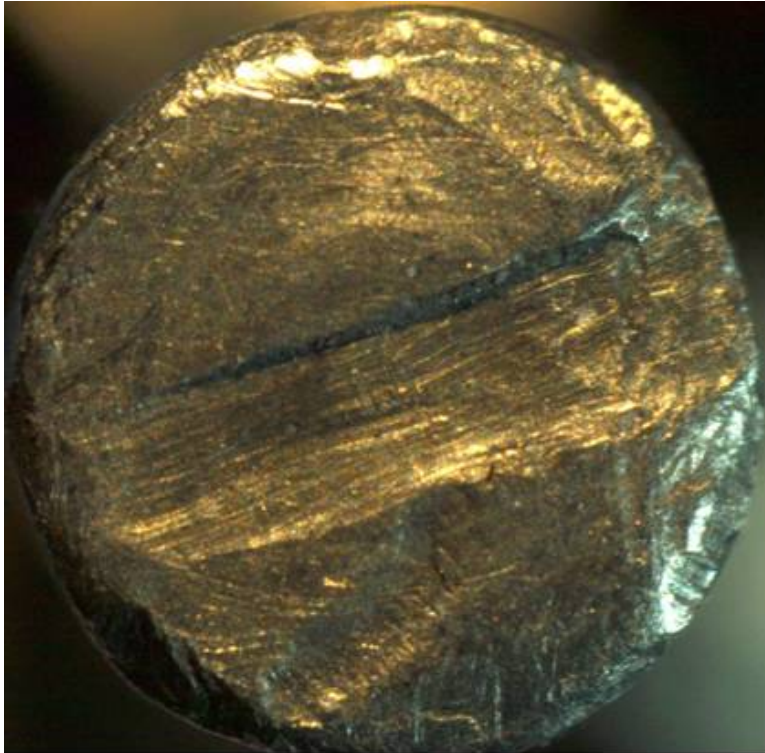
Kuva 11 Adapterin A16 piikin kärki.

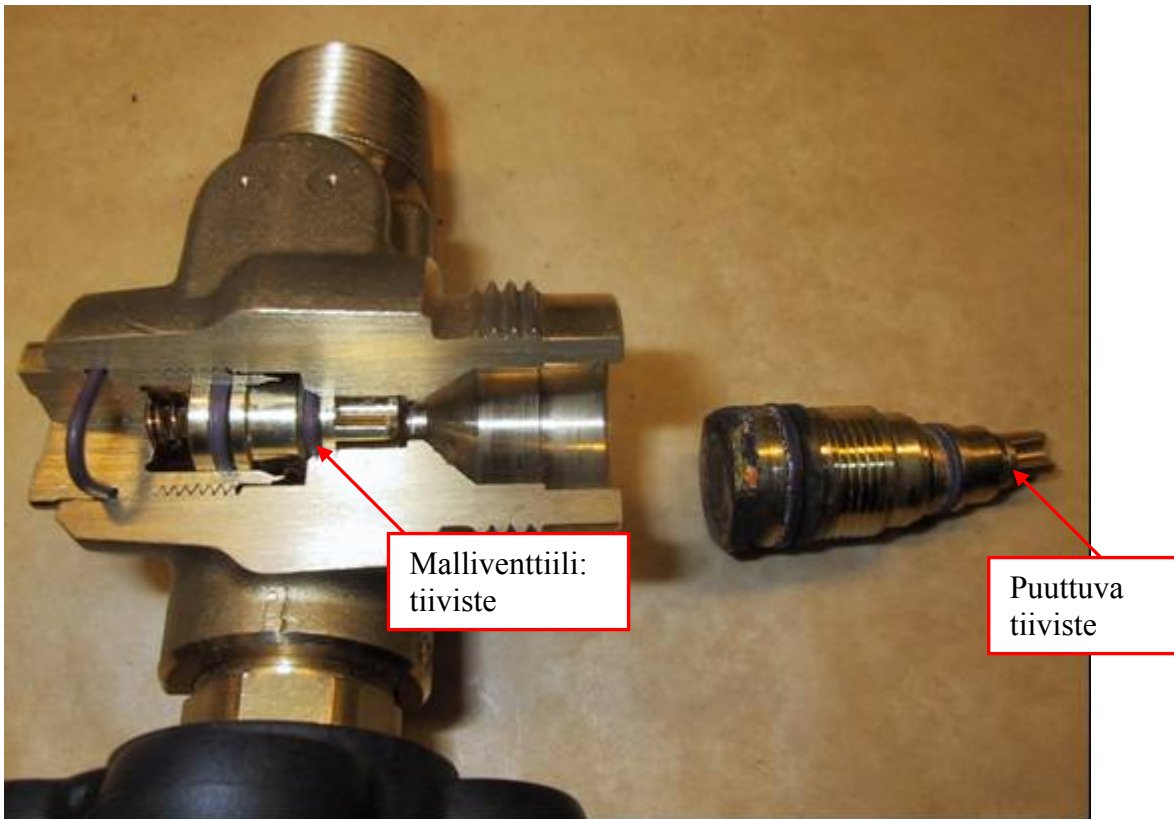
Onnettomuuspullossa kiinni olleesta venttiilistä puuttui 2 tiivistettä kuvien 12 ja 13 mukaisesti. Kuvissa on malliventtiili ja onnettomuusventtiilistä oleva osa, josta tiiviste puuttuu. Molemmat kohdat ovat osoitettu nuolella.

Kuva 12 Vastapaineventtiilistä puuttuva tiiviste. Kuvassa on malliventtiili ja onnettomuusventtiilistä oleva osa, josta tiiviste puuttuu.

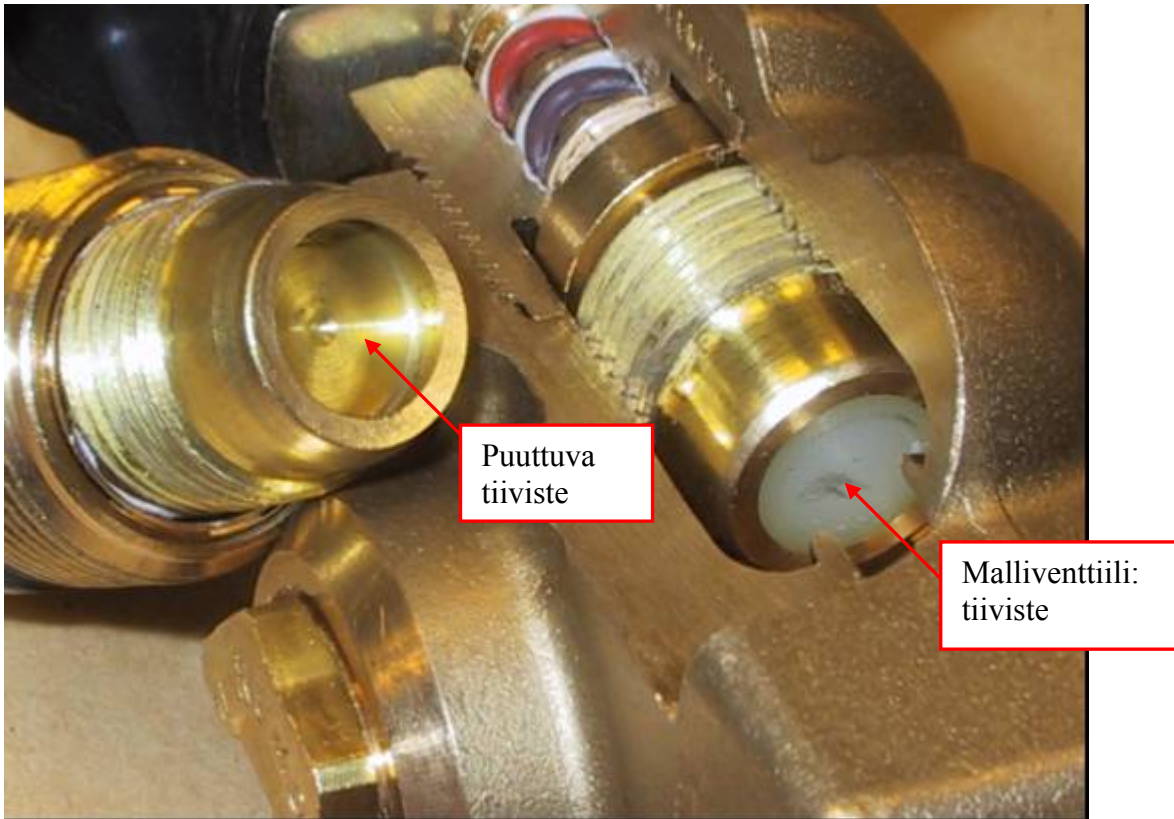
Kuva 13. Venttiilin istukan tiiviste. Kuvassa on malliventtiili ja onnettomuusventtiilistä oleva osa, josta tiiviste puuttuu.

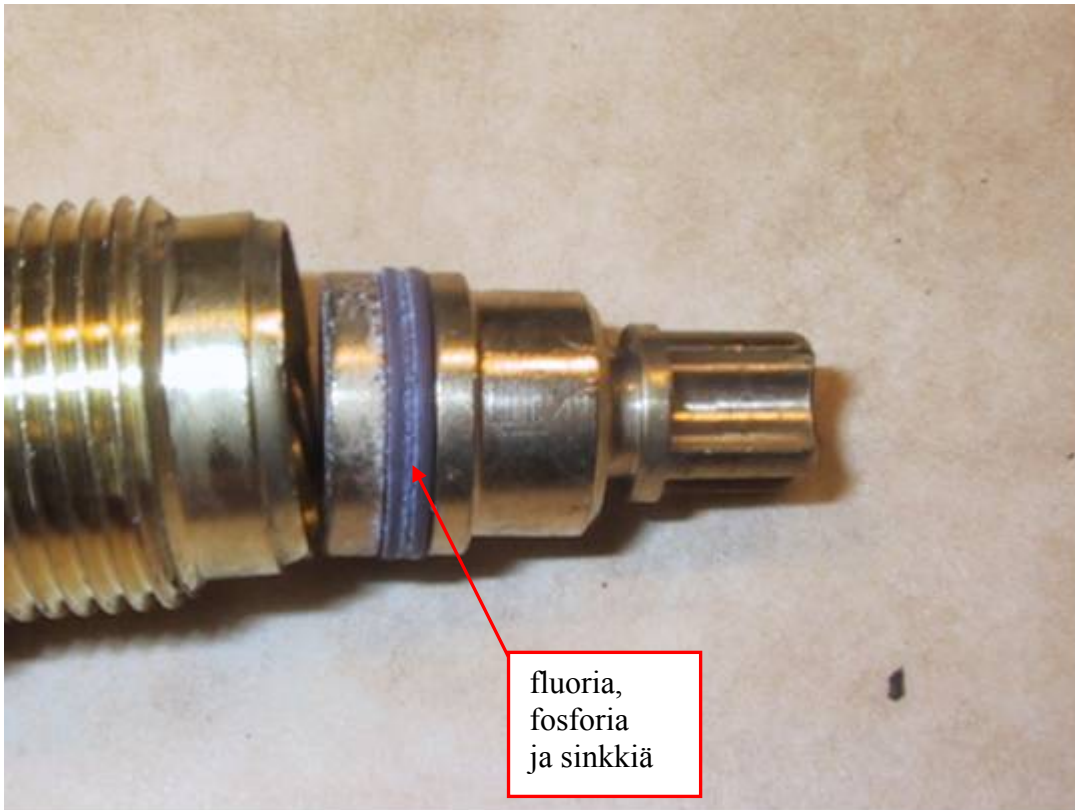
Onnettomuusventtiilin pohjassa näkyi musta jälki, joka oli todennäköisesti peräisin palaneesta tiivisteestä. Lisäksi löytyi valkoista sakkaa, joka sisälsi fluoria, fosforia ja sinkkiä. Kuvassa 14 on osoitettu löydöksen paikka. Samoja alkuaineita löytyi myös kahden muun samaan aikaan täytössä olleen kaasupullon venttiileistä.

Kuva 14. Fluoria, fosforia ja sinkkiä sisältävä valkoinen sakka.

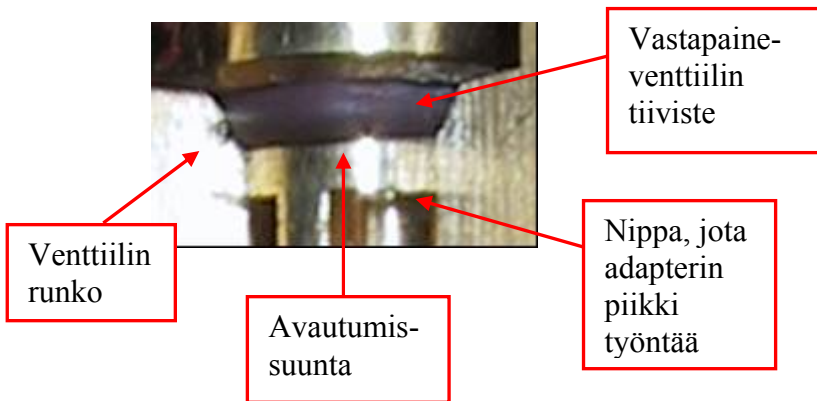
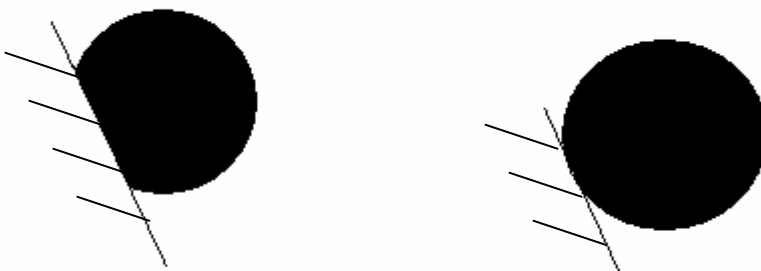
Sellaisessa tilanteessa, jossa adapteri aukaisee vain hyvin vähän vastapaineventtiiliä pienentäen O-renkaan ja venttiilin rungon välistä tiivistepinta-alaa, on mahdollista, että pullo alkaa täytyä vasta, kun paine linjastossa on kasvanut riittävän suureksi. Tätä tilannetta on havainnollistettu alla olevan kuvan 15 avulla.

Kuva 15 O-renkaan painuminen venttiilirunkoa vasten. Vasemmalla adapteri ei ole aukaisut ollenkaan (vastaa kiinni asentoa) vastapaineventtiiliä ja oikealla adapteri on aukaisut vain hyvin vähän.
