ONNETTOMUUSTUTKINTARAPORTTI

Dnro 4381/06/2005

Kuivaimen räjähdys Finnish Chemicals Oy:n pulveritehtaalla

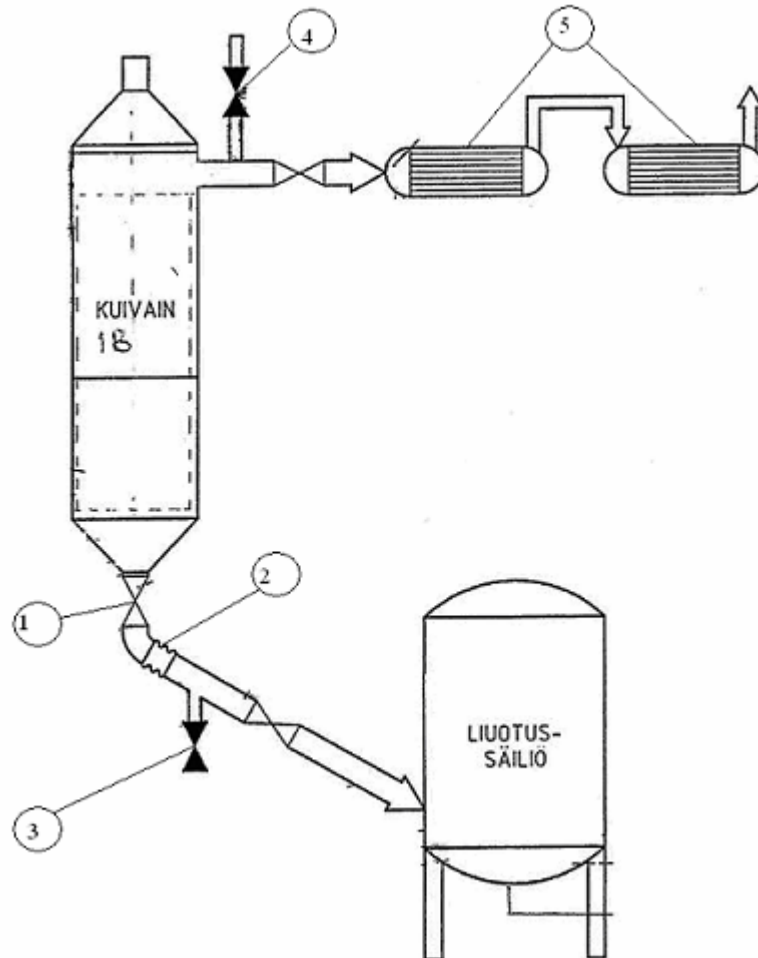
Kuva 3 Piirroksessa on esitetty onnettomuudessa mukana olleiden laitteiden sijoittelua toisiinsa nähden: 1. Sulkuventtiili, 2. Palje, 3. Vesiyhde ja venttiili, 4. Varo-venttiili, 5. Lauhduuttimet

Kuivaimen yläpäädyn pultit pettivät ja yläosaan liittyvät putket rikkoutuivat noin 70–100 barin paineesta. Paine ei päässyt purkautumaan normaalia kautta vesilukolle. Lauhduttimen putket tukkeutuivat paineen nousun seurauksena. Paineen nousun alkuvaiheessa vesilukolle meni kaasua.

Liuotussäiliön oli pullistunut alle 10 barin paineesta. Teflonpalje vaatii selvityksen mukaan noin 6 barin paineen. Säiliöstä mitattiin voimakasta lämmönnousua ennen tapahtumaa. Säiliön lämpötila nousi aineiston perusteella 23 °C:sta 115 °C:een noin kahden minuutin aikana. Paine ja lämpötila vastaavat amiinin höyrynpainetta kyseisessä lämpötilassa.

Mahdollinen paineen nousu kuivaimella ja liuotussäiliössä rajoitetaan teknisten varotoimenpiteiden avulla.

Suunnitellaan toimenpiteet, joilla kuivaimen ja liuotussäiliön välisen putken tukkeutuminen estetään.

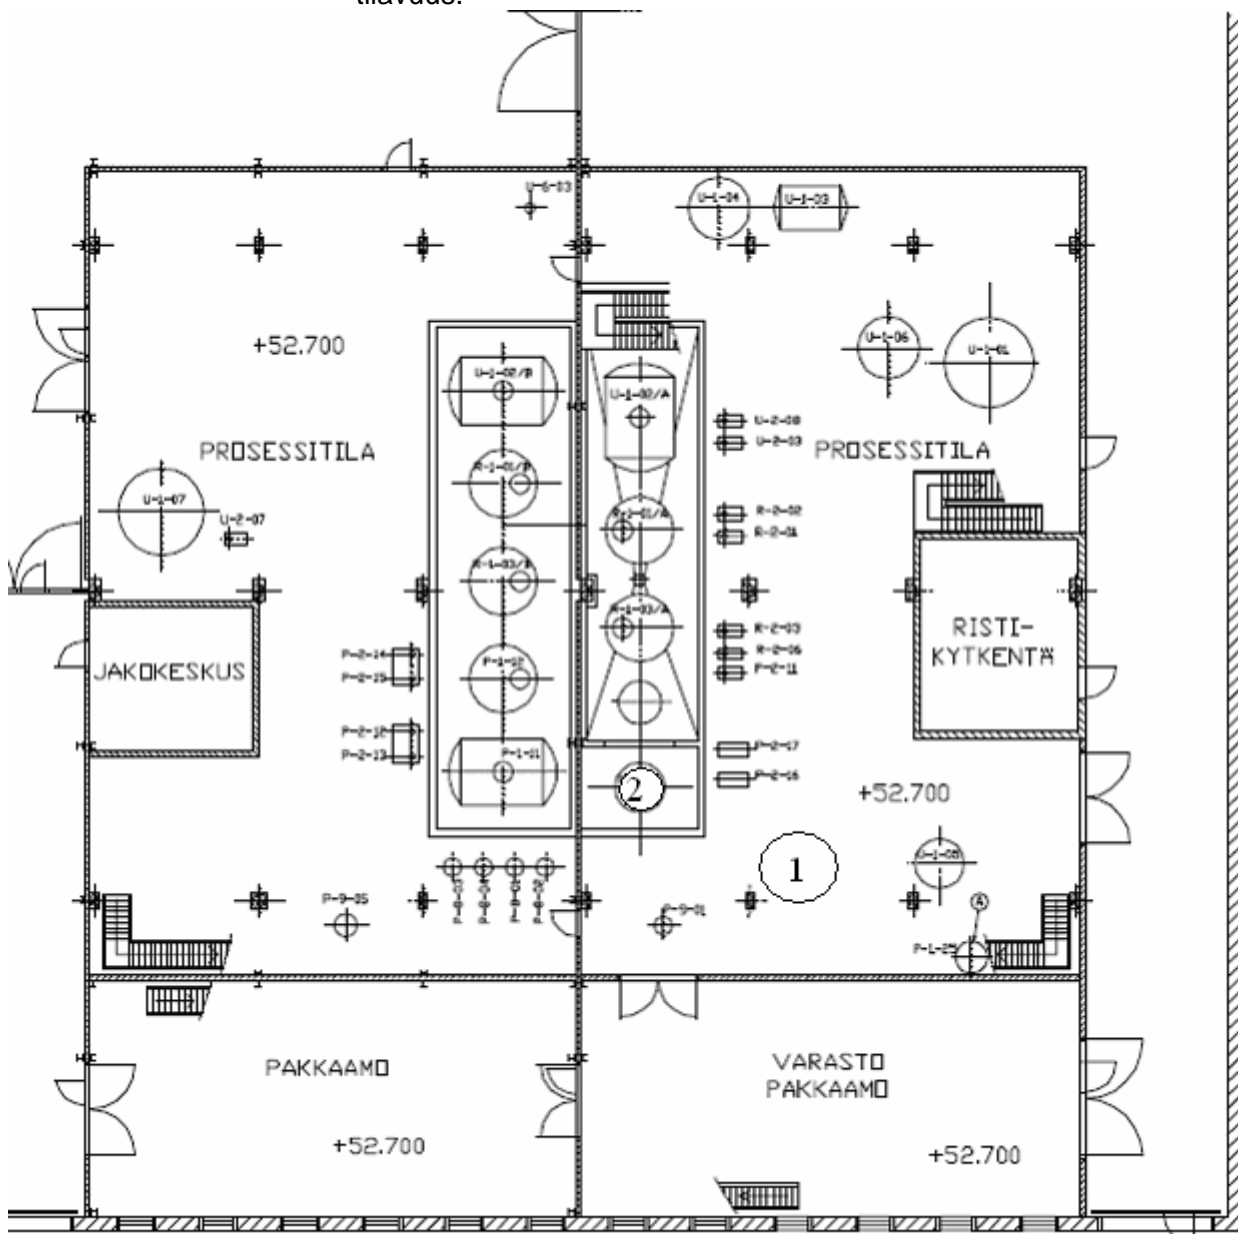
Kuva 4 Onnettomuus tapahtui kuvassa oikean puoleisessa prosessitilassa. Kuvassa on merkitty numeroin seuraavasti laitteiden sijainnit: 1. Kuivain, 2. Liuotussäiliö

Kuivaimen rikkoontuminen aiheutti paine- ja lämpövaikutuksia. Kuivaimen kansi lensi ulos ylöspäin ja tuli alas asfaltille. Kannen mukana tuli myös sekoittaja. Sekoittajan moottori tuli katon läpi pakkaustilaan. Kuivaimen rikkoontuminen aiheutti heitteitä ympäristöön. Kuivaimen paine rikkoi kuivaimen yläpäässä olevan putkiston, joka johtaa lauhduttimelle. Kuivaimen rikkoontumista seurasi lähinnä vetryräjähdys prosessitilassa. Palon leviäminen prosessitilassa oli nähtävissä palojäljistä. Räjähdystä seurannut paine rikkoi Siporex-elementtiseinät ja kytkentähuoneen tiili-muurauksen sekä osan yläpuolella olevan ohjaamon lankalasi-ikkunoista. Tehdas I valokaappien ikkunat rikkoontuivat lähes täysin.

Kuivain tuli alaspäin noin 1,5 metriä (vastavoima). Lisäksi heitteet ja painealto rikkoivat ikkunoita ja ovia tehtaalla.

Laitos, jossa voi tapahtua räjähdyksiä tai laitteissa paineen nousua, tehdään niin, että osa rakennuksen seinistä on ns. kevytrakenteisia ja osa lujarakenteisia. Kevytrakenteisiä seiniä tulisi olla riittävästi (esim. kaksi seinää) ja ne tulisi olla mieluiten ulkoseiniä. Toisaalta kevytrakenteisten seinien rikkoontuminen paineesta ei saa johtaa rakennuksen sortumiseen ja seinien sirpaloitumiseen. Jos kevytrakenteisiksi seiniksi ei voida valita ulkoseiniä, selvitetään sisäpuolisten seinien rikkoontumisesta aiheutuvat vaikutukset. Ohjaamot henkilöstötilat ja poistumistie rakennetaan lujarakenteisiksi.

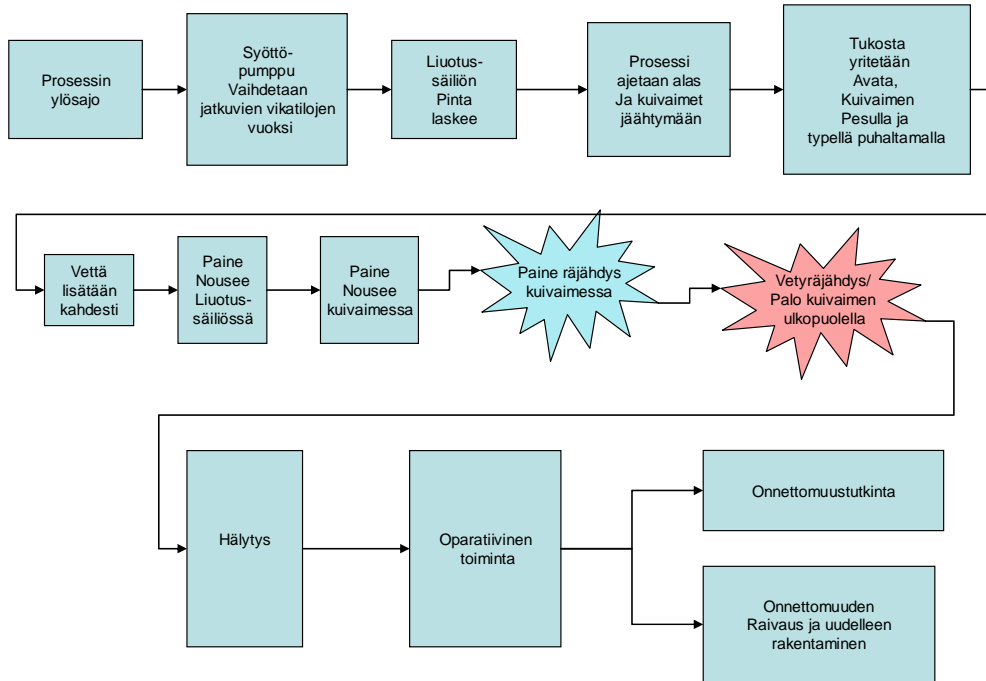
Avaamisessa käytetty vesimäärä meni liuotussäiliöön, jossa se alkoi liuottaa säiliössä olevaa sakkaa. Vesiliuos alkoi reagoida SBH:n ja amiinin kanssa. Tästä johtuvaa voimakasta kemiallista reaktiota ei osattu ottaa huomioon tai ei pidetty mahdollisena. Sekoitussäiliön paine alkoi työntää sekoitussäiliön sisältöä kuivaimen raollaan olevan alaventtiilin kautta. Yhdysputkessa oleva teflonpalje murtui.

Sisältö pääsi kosketukseen kuivaimen SBH:n ja amiinin kanssa. Kuivaimessa alkoi kehittyä lämpöä ja painetta (etupäässä vetyä). Paine ei päässyt purkaantumaan alakautta pois, koska pulveria painautuu raollaan olevaa venttiiliä vastaan. Ilmeisesti paineen nousu oli ollut loppuvaiheessa nopeaa. Paineen nousu rikkoi kuivaimen ylälaipan pultit ja lauhduttimiin menevän putken.

Kuva 6 Äetsän onnettomuuden yksinkertaistettu kaaviokuva

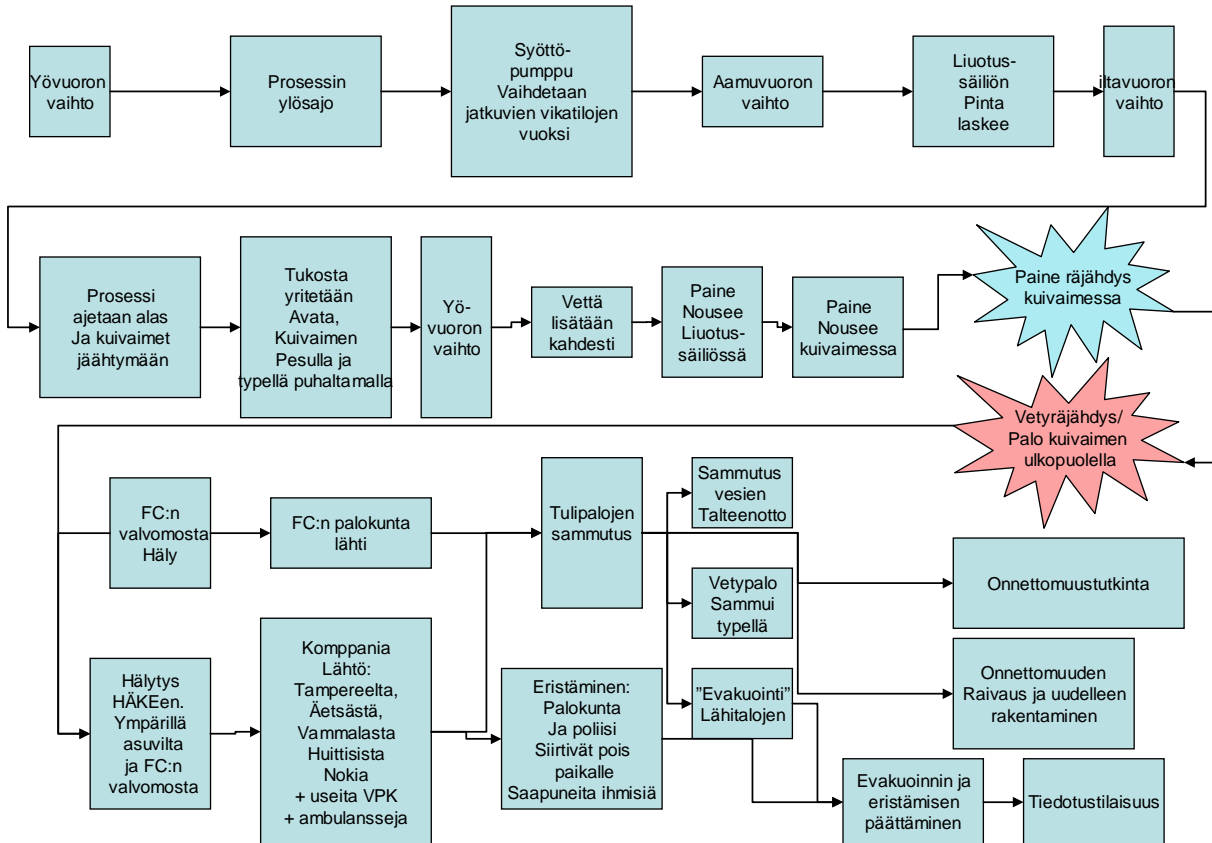
Kuva 7 Onnettomuuden tapahtumaketju

- Molemmat kuivaimet panttiin oletettujen tukosten johdosta ilta-vuorossa jäähtymään amiinipesua varten.
- Yövuoron alussa alettiin ajaa tukoksen aukaisemiseksi jokivettä kuivaimen ja liutussäiliön väliseen putkeen. Vettä ajettiin kahden otteeseen yhteensä kahden minuutin ajan. Vesimääräksi on arvioitu noin 100 litraa. Toisella kertaa kuului voimakasta kohinaa ja veden syöttö keskeytettiin ja laitos hätäpysäytettyiin painamalla hätä-seis painikkeesta. Tästä noin 15 sekunnin kuluttua tapahtui räjähdys.

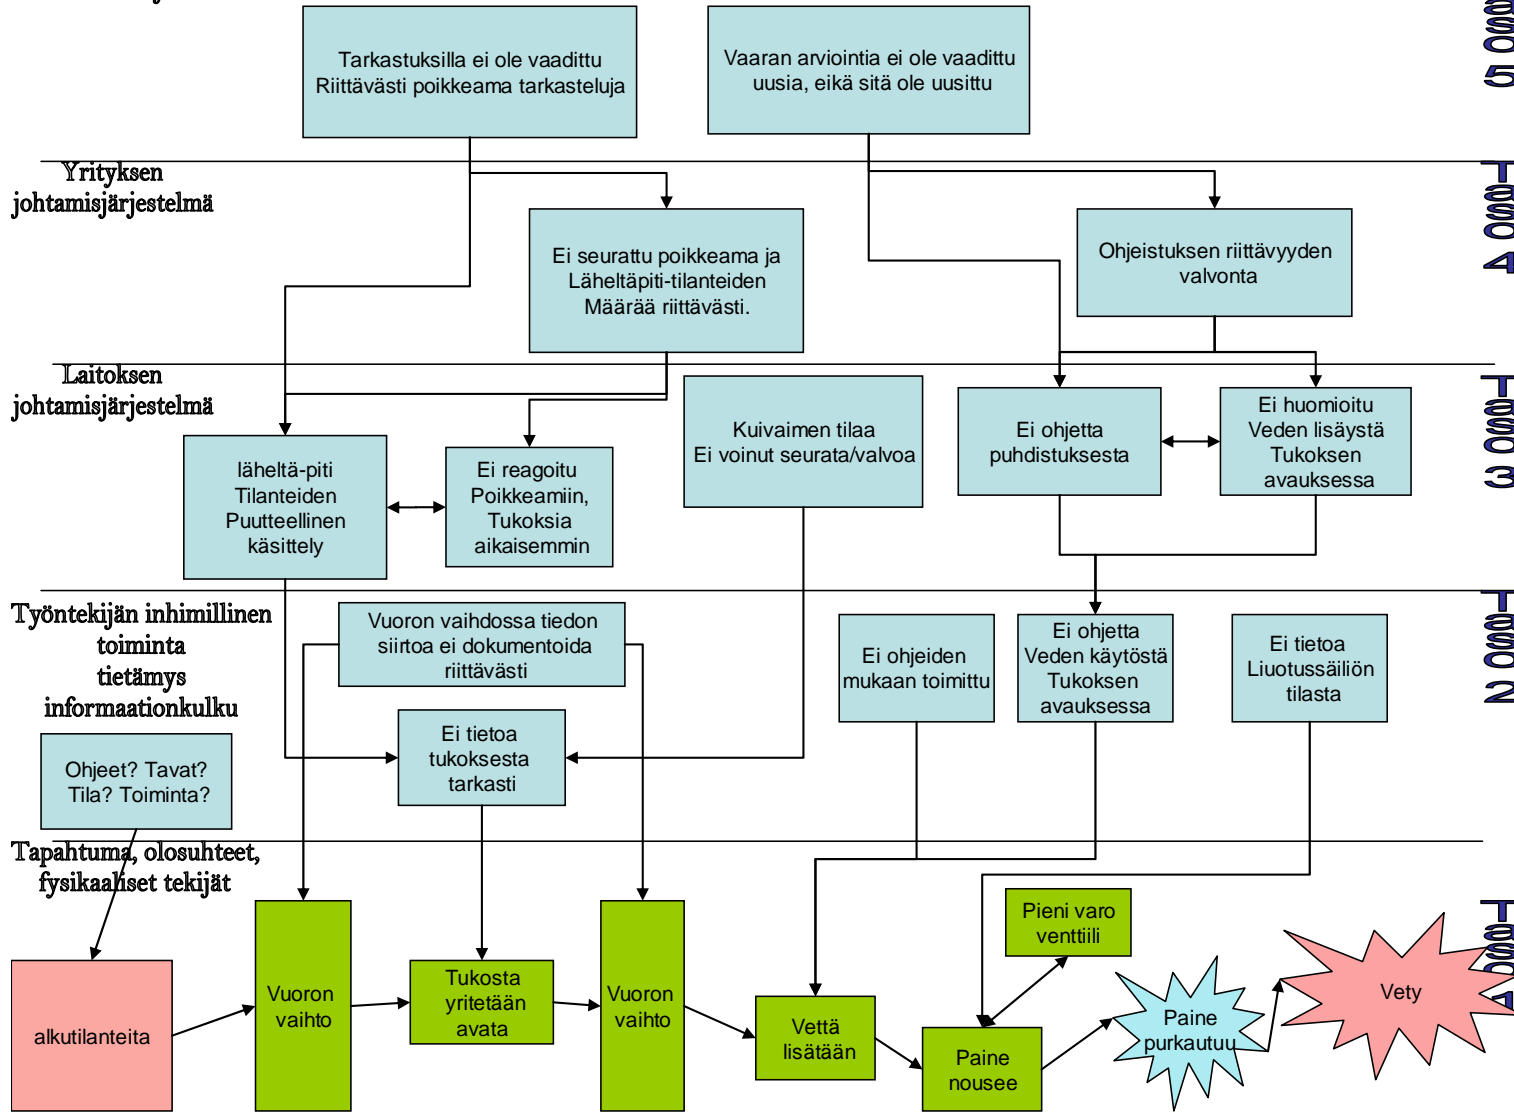
Onnettomuuden syntymiseen liittyvät muut tekijät on esitetty kuvassa 8. Onnettomuuden ja sen tekijöiden Accimap-kuvaus.

Ohjeet mm. pesusta eivät olleet kattavia. Vaaran arvioinnissa ei pesua käsitelty kaikilta kohdin (vesi). Tarkennetuilla ohjeilla, koulutuksella, opastuksella ja valvonnalla olisi voitu varmistaa tärkeimpien ohjeiden läpimeno.

Laitoksella on ollut poikkeamia ja läheltä piti -tapauksia, joita ei ole kaikkia kirjattu, käsitelty ja analysoitu riittävän tarkasti. Laajemmalla tapaus-

Kuivaimen ja putkistojen käytön aikaisesta tilasta ei ollut riittävän tarkkaa kuvaa, jotta laitteiden toiminnasta olisi voitu tehdä oikeat johtopäätökset. Myöskään eri kemikaalien keskinäisistä reaktioista ei ollut riittävästi tietoa.

Kuva 8 Onnettomuuden ja sen tekijöiden Accimap-kuvaus.
