Turvatekniikan keskus
5/06/2002

Onnettomuustutkintaraportti

Kevyen dieselöljyn vuoto Fortum Oil and Gas Oy:n Porvoon jalostamolla 31.12.2001

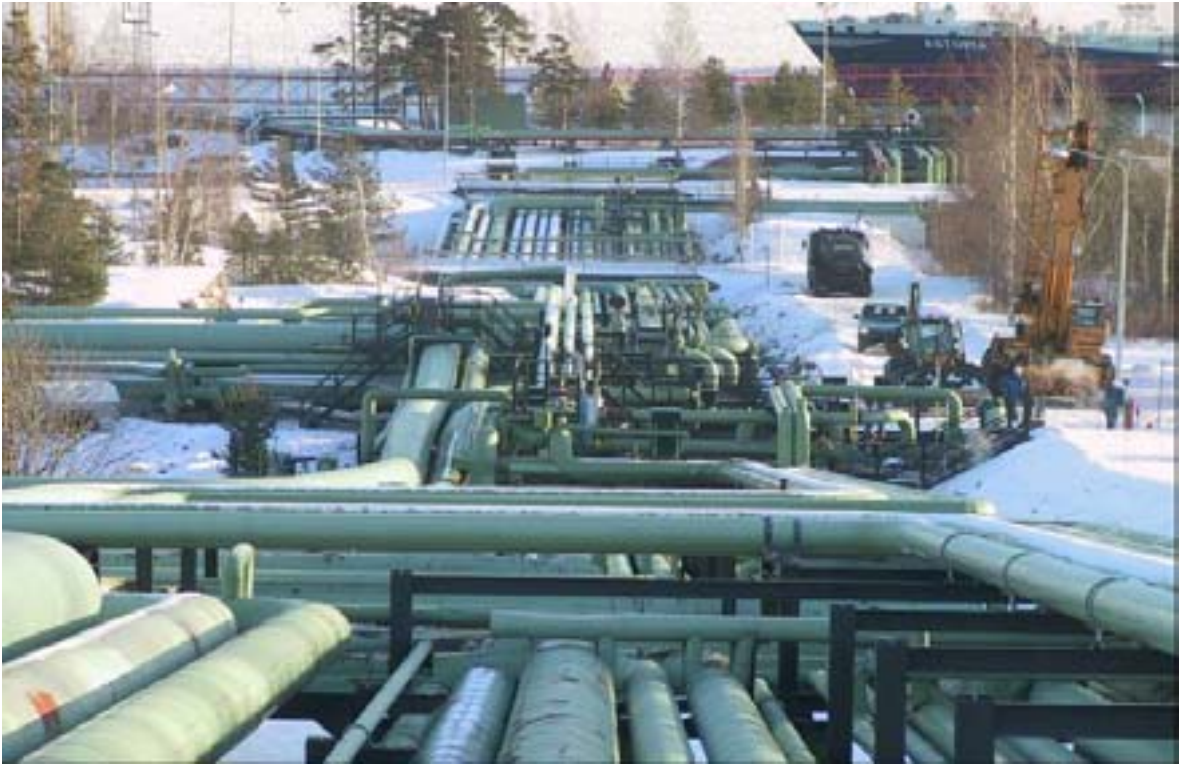
Fortumin Porvoon jalostamolla sattui 31.12.2001 vaurio satamasta säiliöalueelle johtavassa putkilinjassa (kuva 1). Putken murtumasta vuosi kevyttä dieselöljyä useita satoja kuutioita maahan putkisillan alle. Murtuman pituus oli noin 1,5 metriä ja leveys noin 5 mm (kuva 4)

Kuva 1. Laivauslinjat, vuoto kohta kuvan keskellä olevassa putkessa.

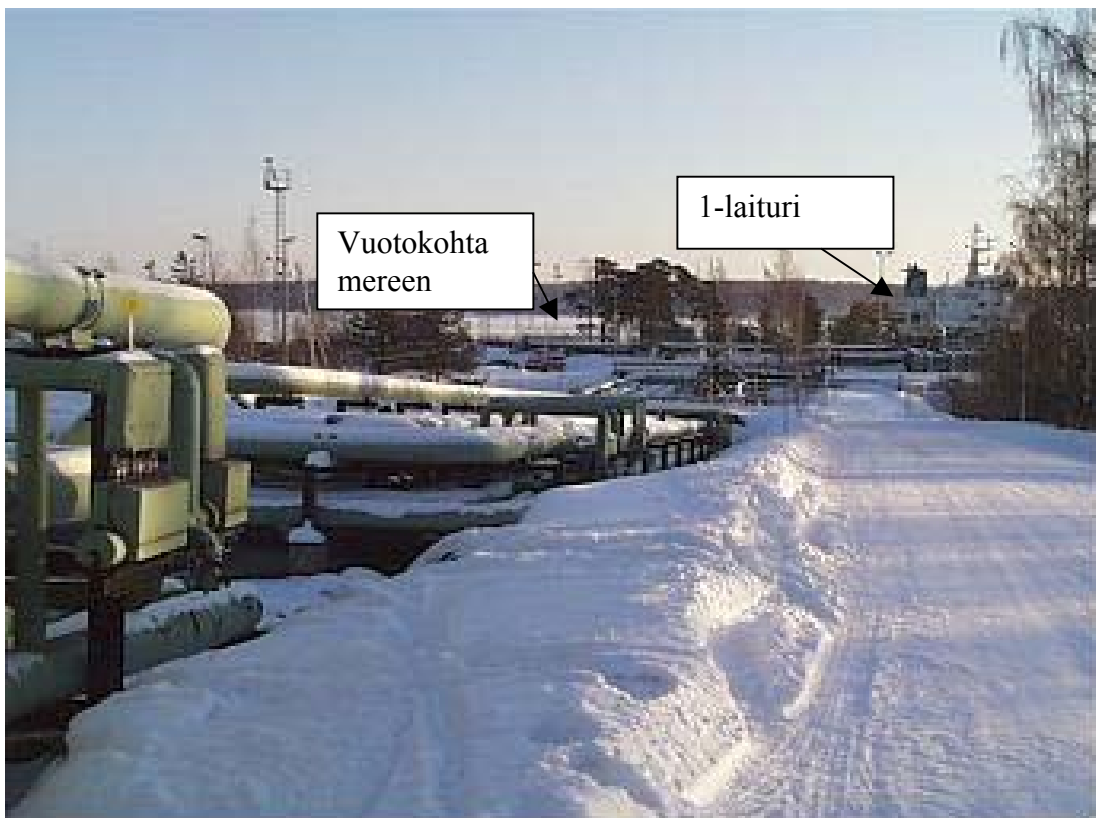
Putkisillan alusta laskee loivasti mereen, jonne myös vuotanut dieselöljy lähti valumaan. Vauriokohta on noin 200 metriä rannasta ja korkeus noin 15 metriä meren pinnasta (kuva 2).

Kuva 2. Vuotokohta

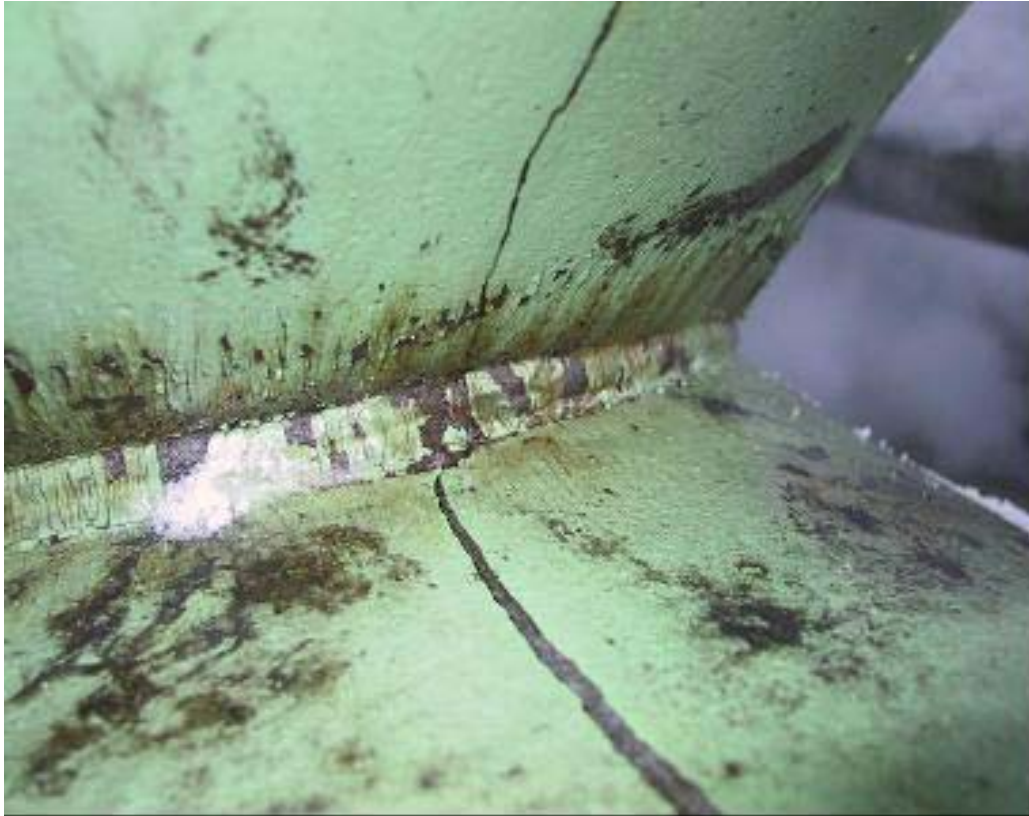
Putki oli murtunut ilman havaittavia muodonmuutoksia. Putkilinjan suoran putken alueella murtuma oli edennyt putken pituussuuntaisena noin 30 cm etäisyydelle hitsausaumasta (kuva 3). Tämän jälkeen murtuma oli haarautunut kahdeksi murtumaksi, joista toinen oli edennyt noin 1,5 metrin etäisyydellä olevaan päittäisliitokseen asti (kuva 4). Suoraan putkeen liitetyn toisen putken puolella murtuma oli edennyt noin 20 cm pysähtyen vähän ennen päittäisliitosta (kuva 5).

Vuodon välitön syy oli öljyputken murtuminen. Murtuma oli putkiston Y-haaran liittoshitsin muutosvyöhykkeestä alkanut lohkomurtuma. Syntyneen lohkomurtuman ydintymistä oli edistänyt hitsin reunan lamellirepeämä, mutta pääasiallisena syynä voidaan pitää teräksen haurasta käyttäytymistä vallinneissa olosuhteissa (alhainen ulkoilman lämpötila), joka viittaa teräksen korkeaan transitilämpötilaan. Putkiston rakentamisaikaan ei putkistomateriaalin valinnassa huomioitu haurasmurtumaa eikä teräksistä testattu tätä ominaisuutta.

Kuva 3. Hitsin muutosvyöhykkeestä alkanut lohkomurtuma

- Vanhojen eristämättömien vastaavaa materiaalia (ST 37-2, seostamaton rakenneteräs, tiivistämätön) olevien putkilinjojen haurasmurtumamahdollisuuden kartoittaminen.
- Käytöstä poistettujen putkilinjojen edelleen kartoittaminen ja poistaminen.
- Jäätymisriskikohteiden kartoituksen ja poistamisen tehostaminen.

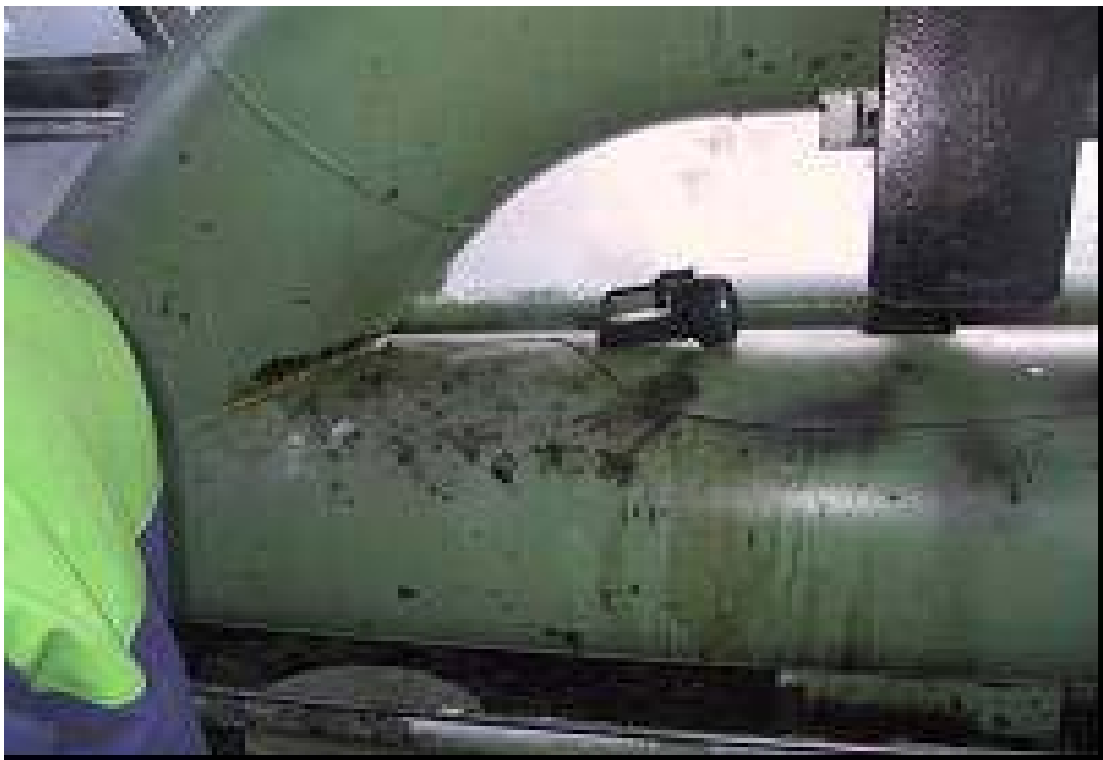
Kuva 4. Suorassa putkessa oleva 1,5 metrin murtumahaara

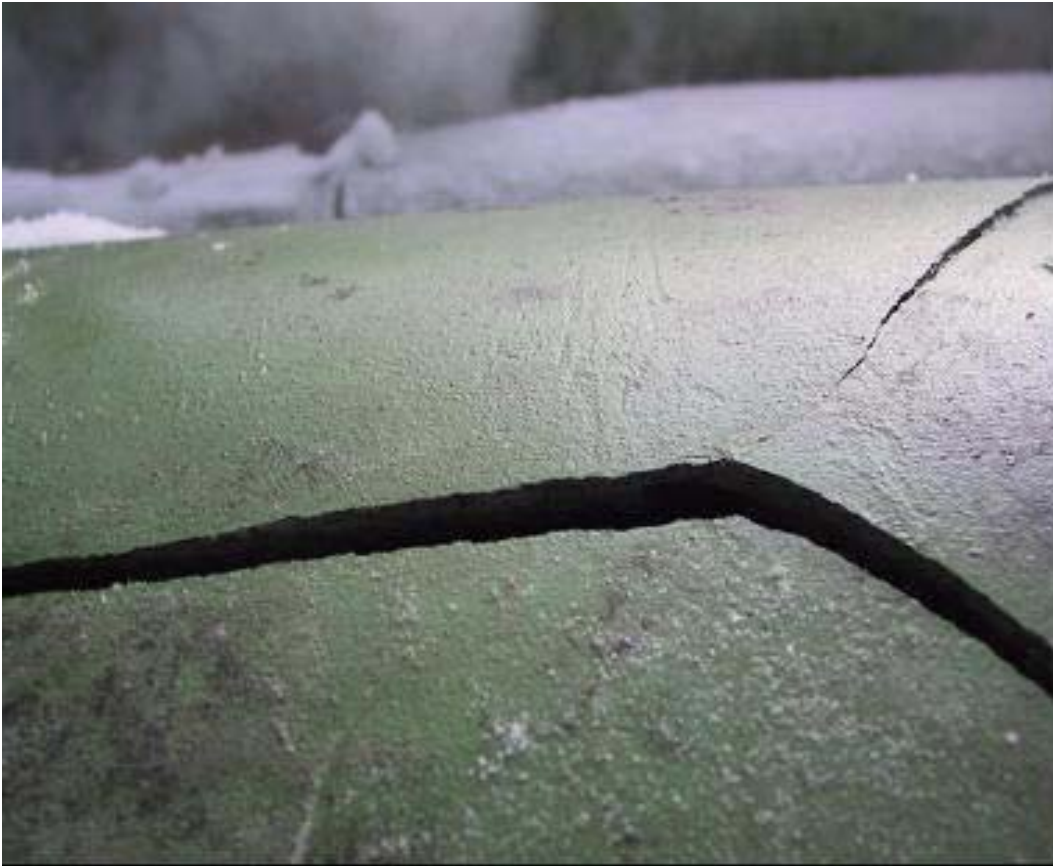
Kuva 5. Murtuman haarautumiskohta

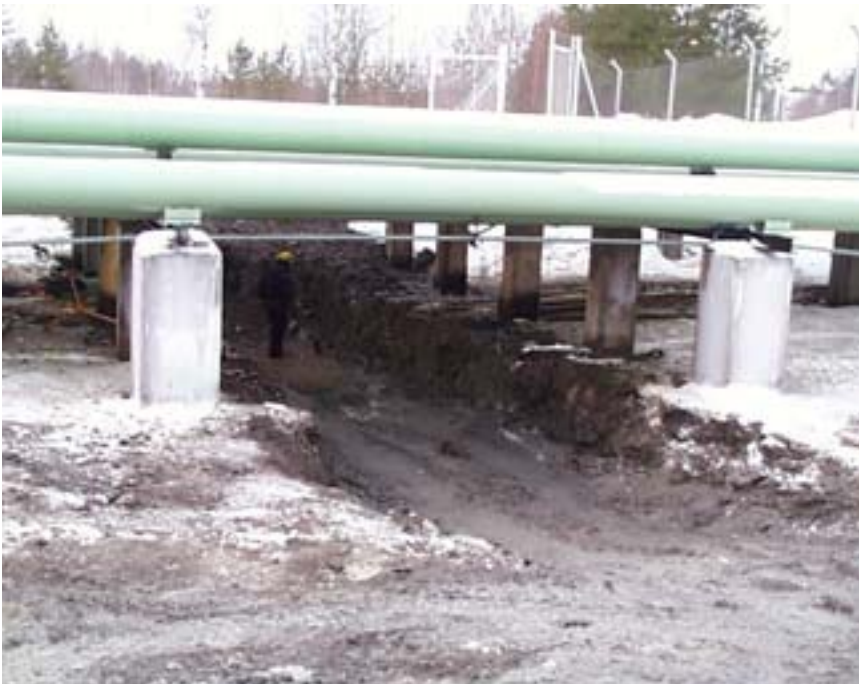
Putkisillan alle tehtiin keruukaivanto, johon öljyä kertyi. Putkisiltojen alapäähän öljy kerääntyi suuremmaksi lammikoksi, josta osa imeytyi maaperän läpi mereen. Alusta kaivettiin syvemmäksi, jotta öljy saatiin paremmin talteen (kuva 6).

Tukesin onnettomuustutkija kävi tutustumassa vauriokohtaan ja öljyn keräykseen 4.1.2002. Yhtiö oli kaivanut putkisillan alle keruukuopan, johon öljyä kerääntyi (kuva 6). Merellä laitureiden L1 ja L5 välinen alue oli moninkertaisesti puomitettu, torjunta-alueen tuulensuojana oli alus. Öljyn keräykseen käytettiin imuautoja ja pintakerääjiä. Lisäksi jalostamon korjaamo oli tehnyt öljynkerääjän, jonka käyttöä kokeiltiin.

Kuva 6. Putkisillan alapää, johon kaivettiin kuoppa, jotta öljy saatiin paremmin talteen. Osa imeytyi maaperän läpi mereen, ranta on noin 30 metrin päässä.

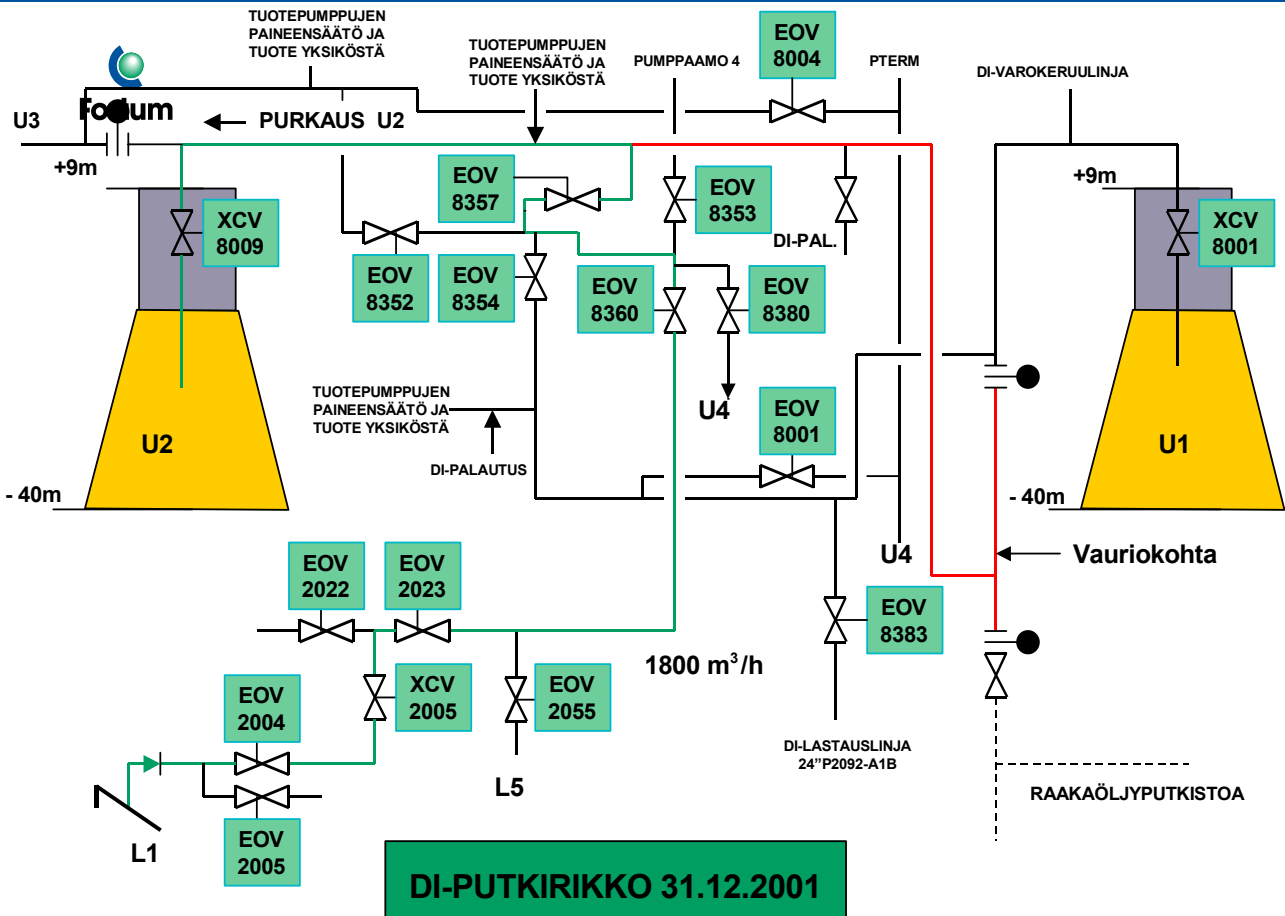
Kuva 8. Kaaviokuva putkistosta.

Yksiköstä RT3 (raakaöljyn tislaus) oli pumpattu kalliosäiliöön U2 17.12. kello 4.28 alkaen petroolia, jonka lämpötila oli yksiköstä lähtiessä 28 °C ja kevyttä dieselöljyä 23.12. kello 1.32 lähtien. Tämän tuotteen lämpötila oli yksiköstä lähtiessä 21 °C. Lisäksi onnettomuspäivänä tehtiin tuotepumpun paineensäätöä dieselöljyllä, jonka lämpötila oli 16 °C. Tuotesiirot lopetettiin vaurion havaitsemisen jälkeen onnettomuusiltana kello 18.00. Kuvassa 8 on yksinkertaistettu virtauskaavio dieselöljyn siirrosta laivasta kalliosäiliöön U2.

Putkistoon vuonna 1993 tehdyn linjausmuutoksen yhteydessä murtunut putkiston osa on tulpattu muusta putkistosta kahdella sokealla, mutta jätetty tulppaamatta kolmannelta. Näin putkistoon tuli umpihaara, jonne laivasta ja prosessista pumpattavat tuotteet pääsivät. Vuonna 1999 kyseinen putkiosuus oli viimeksi tyhjennetty. Tämän jälkeen umpihaaran täytyttyä siellä ei todennäköisesti ollut ollenkaan virtausta, josta johtuen sen sisältönä ollut öljy on luultavasti aina ollut lähellä ulkoilman lämpötilaa, koska putkisto on eristämätön. Linjausmuutoksesta ei ollut tehty vaaranarviointia.
