ONNETTOMUUSTUTKINTARAPORTTI

Dnro 3231/06/2002

**JAKELUASEMAN BENSIINISÄILIÖN RÄJÄHDYS
HARJAVALLASSA 15.5.2002**

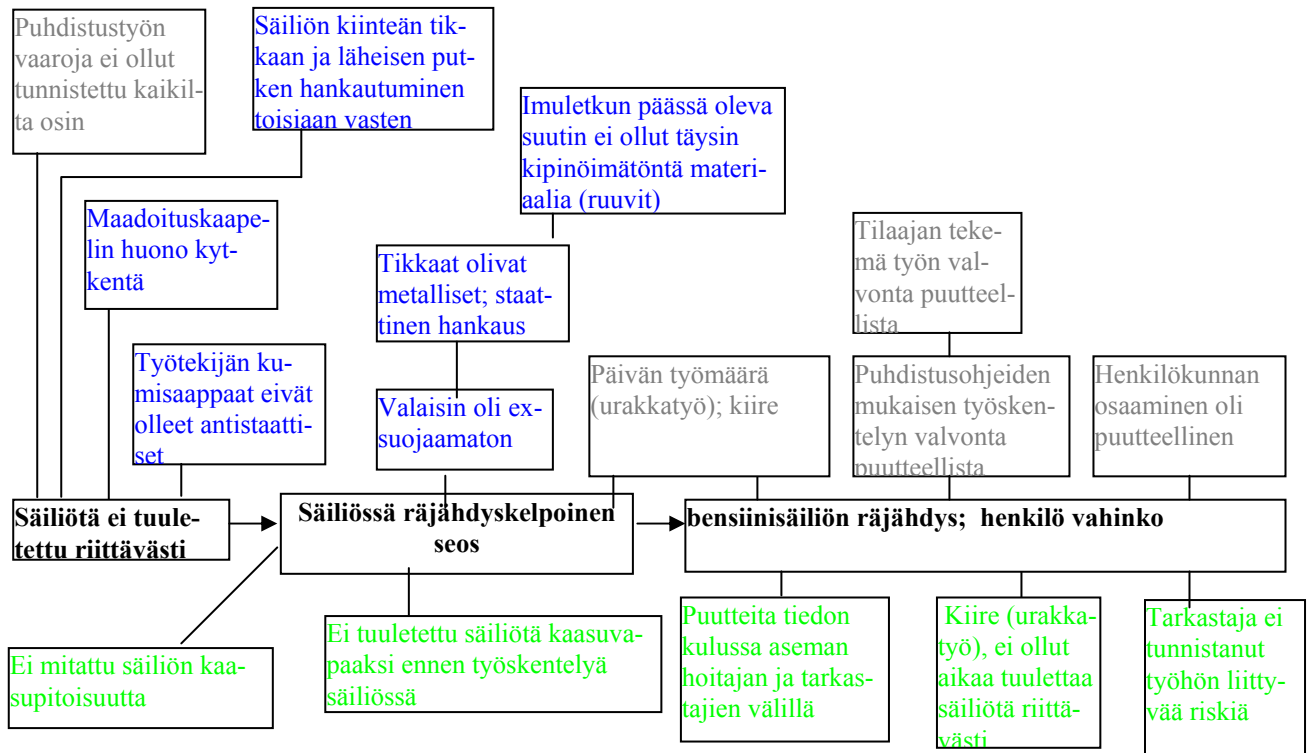
Kaavio 1. Onnettomuusketjun kuvaus ja onnettomuuden syntyyn vaikuttaneet syytekijät jaettuna organisatiosyihin / teknisiin syihin sekä henkilöiden käyttäytymiseen vaikuttaneisiin tekijöihin.

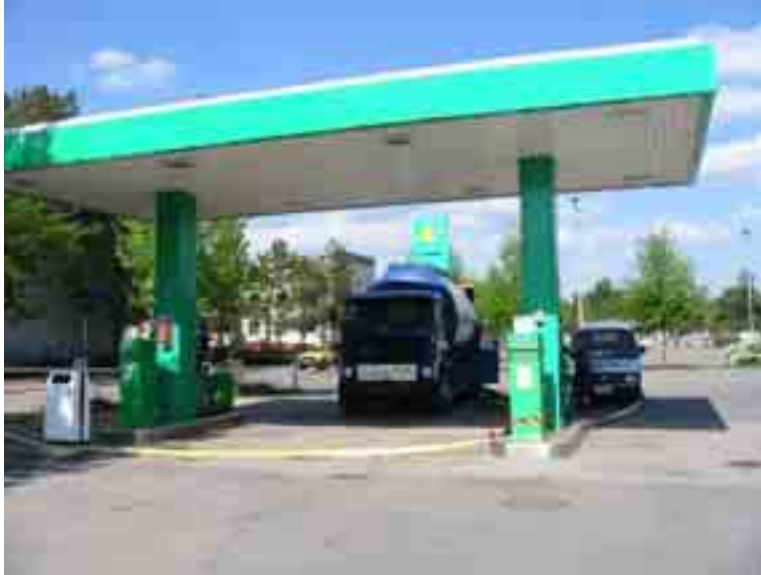
Kuva 1. Jakeluaseman onnettomuussäiliö sijaitsee säilöajoneuvon vieressä maan alla.

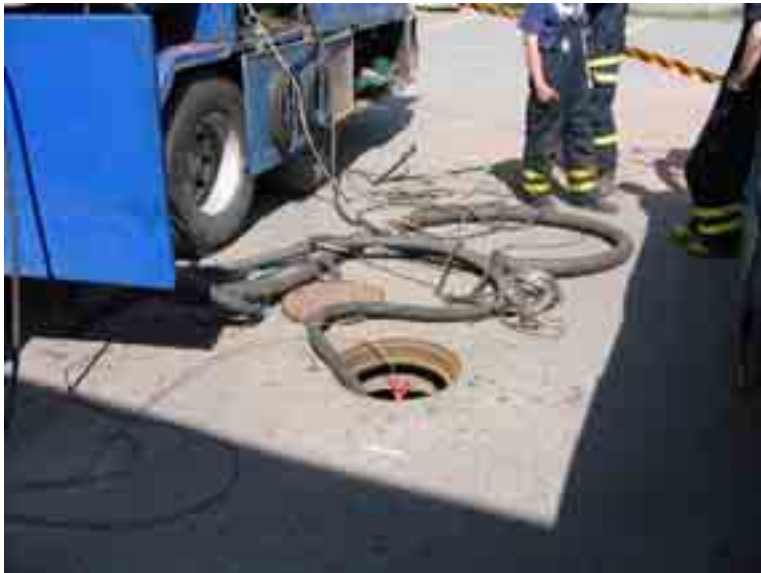
Kuva 2. Säiliön kulkuaukko

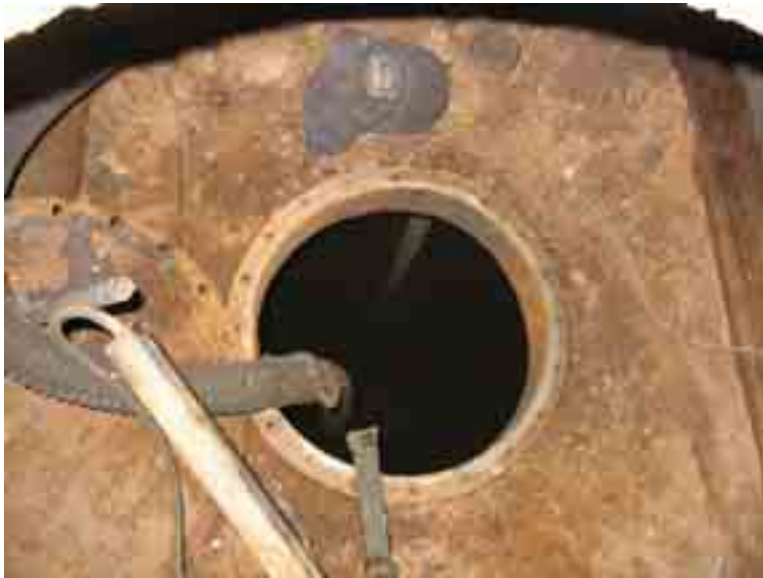
Kuva 3. Säiliön miesluukku

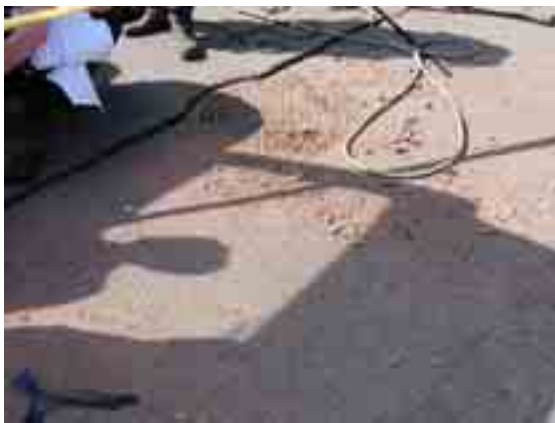
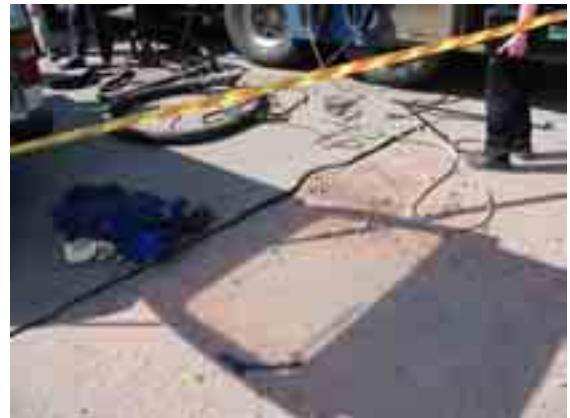
Kuva 4. ja 5. Jakeluaseman asfalttipinnoitteen vaurioita

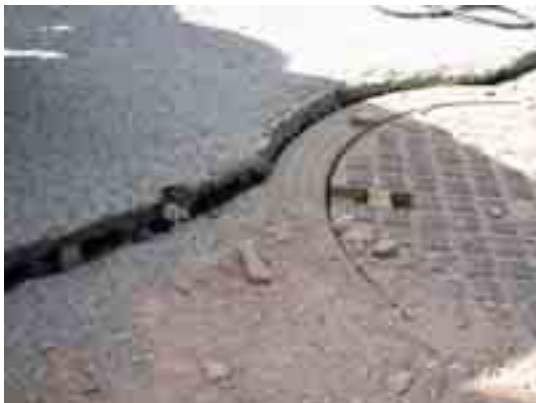
Kuva 6. Jakeluaseman vaurioitunutta asfalttipinnoitetta

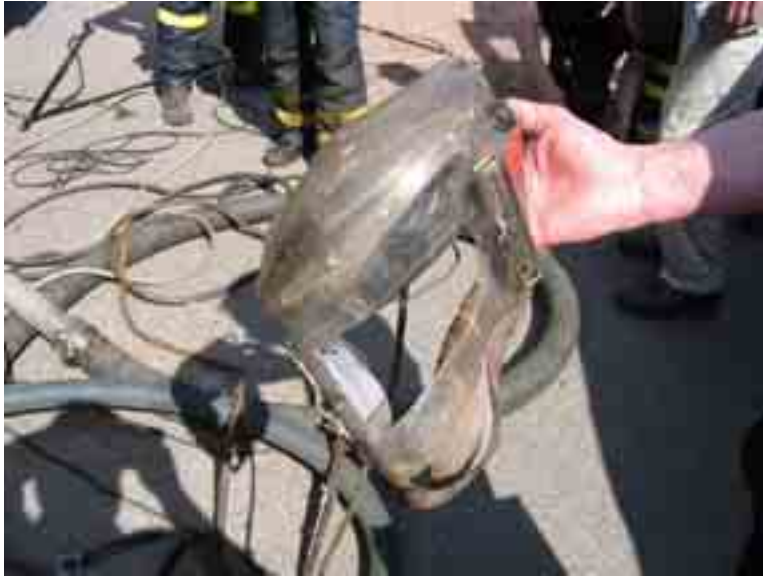
Kuva 7. Kasvojen kohdalta läpisulanut raitisilmamaski

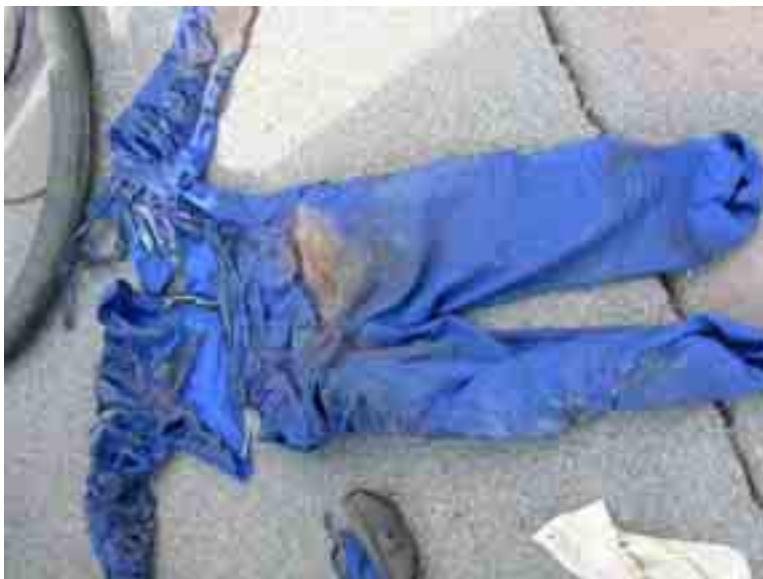
Kuva 8. Selkäpuolelta pahoin palaneet työntekijän haalarit
