# **ONNETTOMUUSTUTKINTARAPORTTI**

Dnro 4201/06/2003

**Tapaturma asfalttiasemalla Haukiputaalla 4.9.2003**

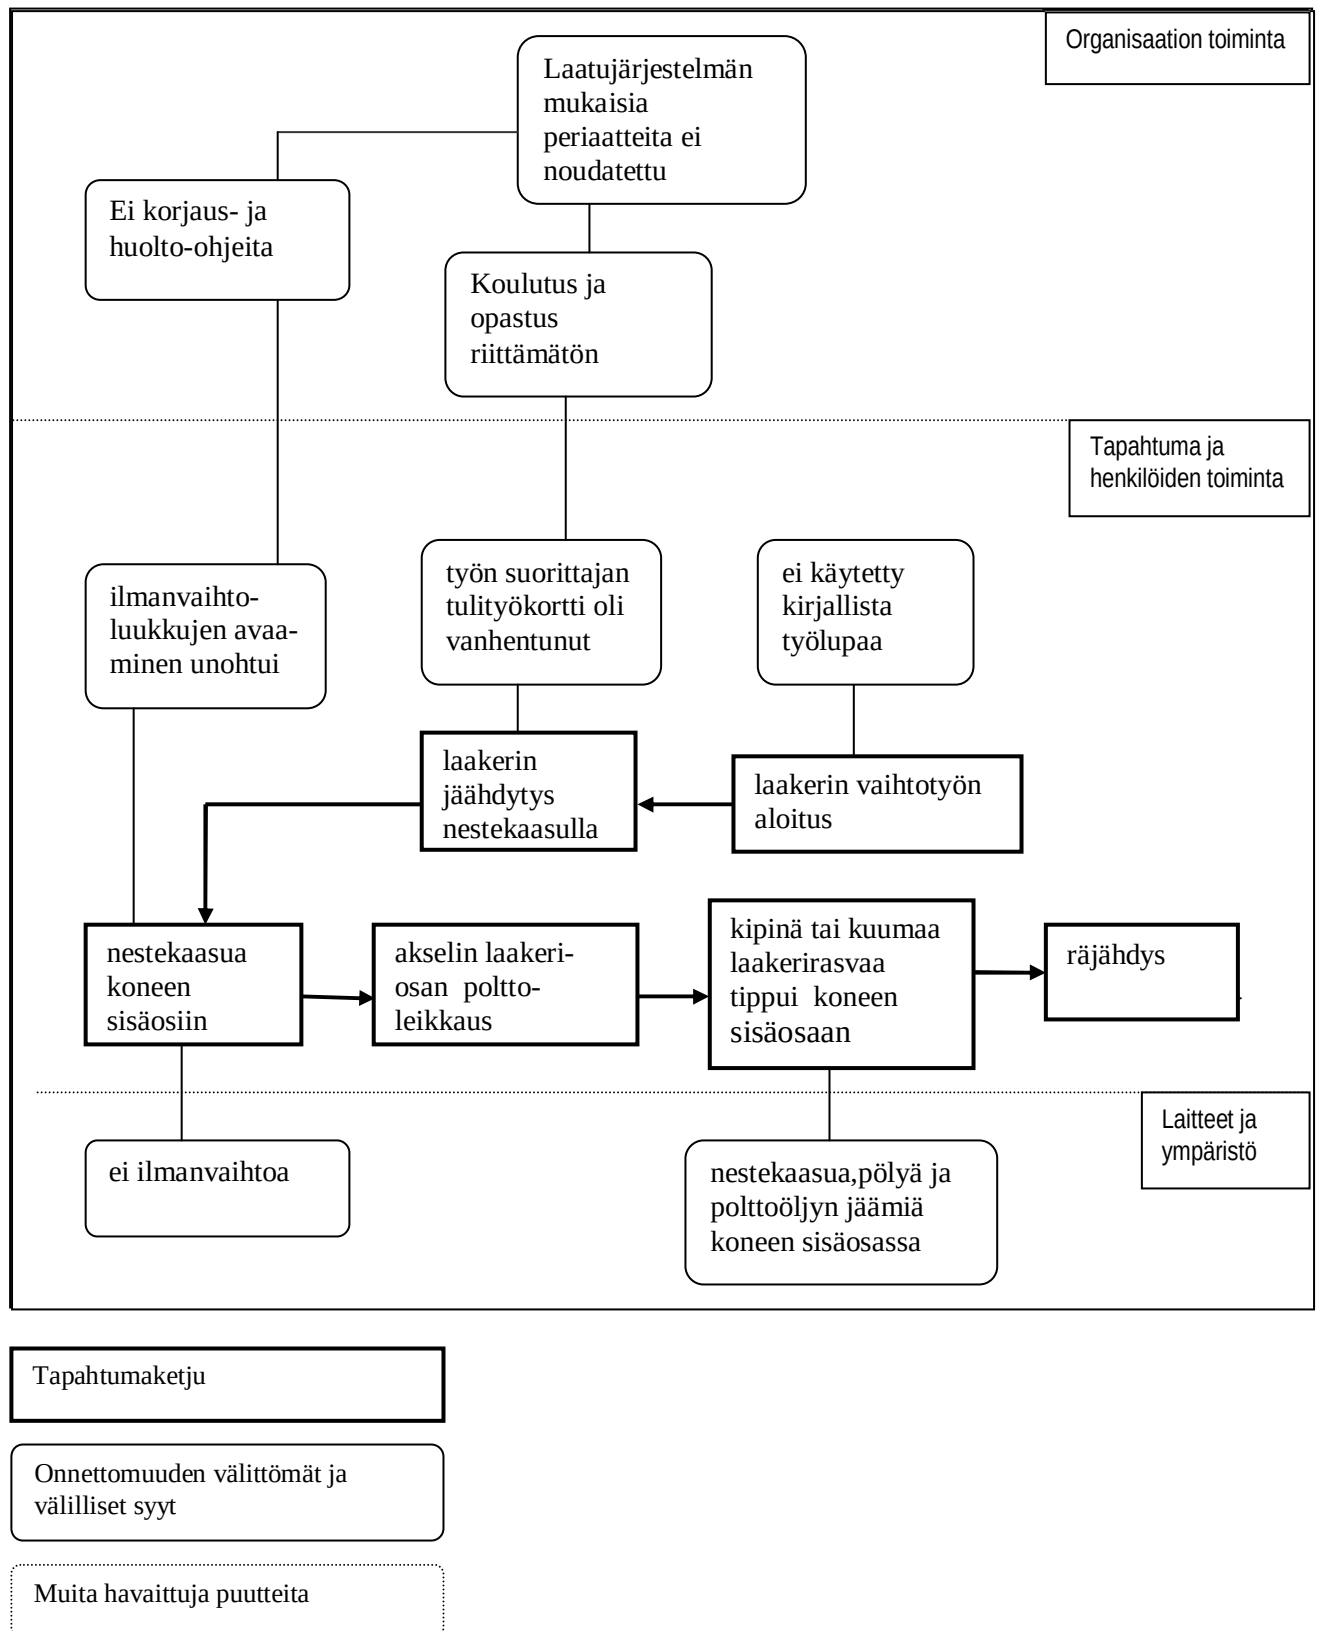
Kuva 1. Onnettomuuden ja toiminnan analysointi

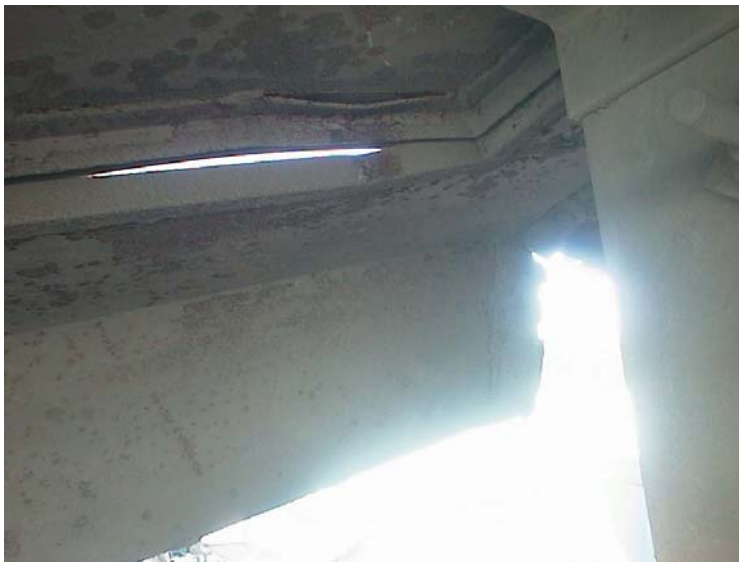
ettei hän loukkaantunut. Koneen alapuolella olevat suojarakenteet pullistuivat, lisäksi yläosan toisen pään suojateräs siirtyi kymmenistä pulttikiinnikkeistä huolimatta paikaltaan ja rikkoi kulkusillan suojakaiderakennelmia. Jos koneenhoitaja olisi työskennellyt puolta metriä edempänä, olisi hän leikkautunut siirtyvän suojakuoren voimasta keskeltä poikki. Koneen päältä putosi maahan materiaalia, mm. käytössä ollut nestekaasupullo ja muita osia.

Asfalttikoneen sisäosa räjähdysen jälkeen

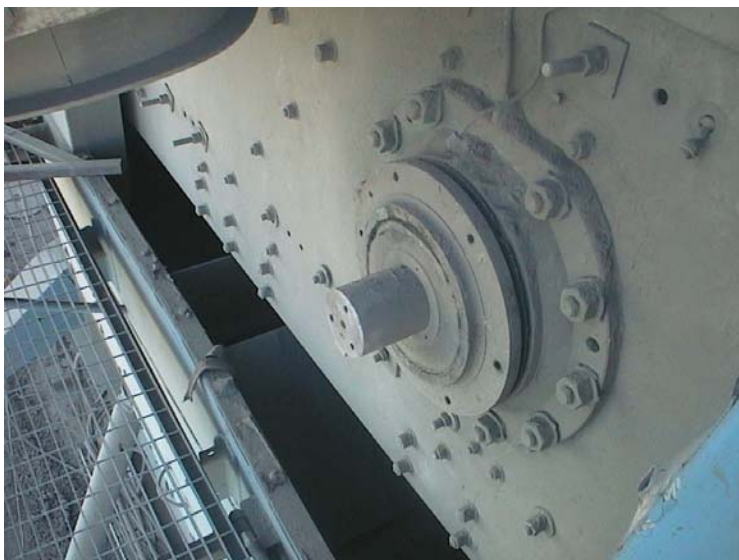
Laakeri

Vaihdettava laakeri painaa noin 30 kg ja on läpimitaltaan noin 300 mm. Laakeria oli yritetty aiemmin vaihtaa mm. ulosvetäjän avulla (olivat rikkoutuneet), lisäksi oli kokeiltu kankia, joihin oli hitsattu jatkovarsia jne. Laakerin vaihtotyössä jäähdytettiin enintään minuutin ajan seulaston akselia nestekaasulla, jotta laippa saataisiin irti. Käytössä oli 11 kg nestekaasupullo. Sen jälkeen akselin laakeriosaa kuumennettiin kaasupillillä (polttoleikkaus). Käytössä oli siirrettävä pulloteline happi/asetyleenikaasua. Kuumennusta ehti tapahtua noin minuutin verran ennen räjähdystä.

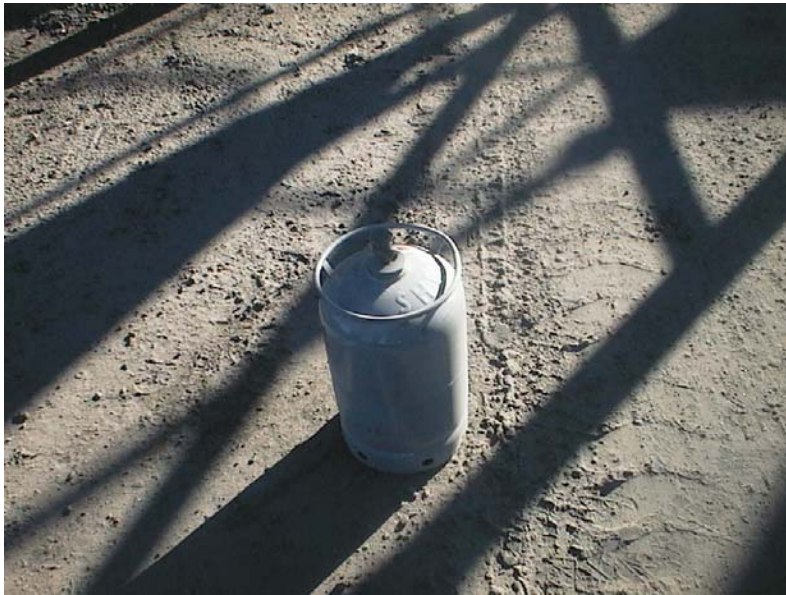
Nestekaasupullossa ei ollut korkeapainesäädintä, joten kaasua on voinut tulla enemmänkin ulos, arviolta noin 1 -1½ kg vajaan minuutin jäähdytyksen aikana.

Käytössä ollut nestekaasupullo

Yhtiö on tiedottanut asfalttiasemia nestekaasun käytön vaarallisuudesta ja että sen käyttö jäähdyttämiseen on ehdottomasti kielletty. Lisäksi tulee kiinnittää huomiota huolellisuuteen huoltotöissä ja työskentelyyn ahtaissa ja huonoissa olosuhteissa sekä vaaraa aiheuttavien tilanteiden ehkäisyyn.

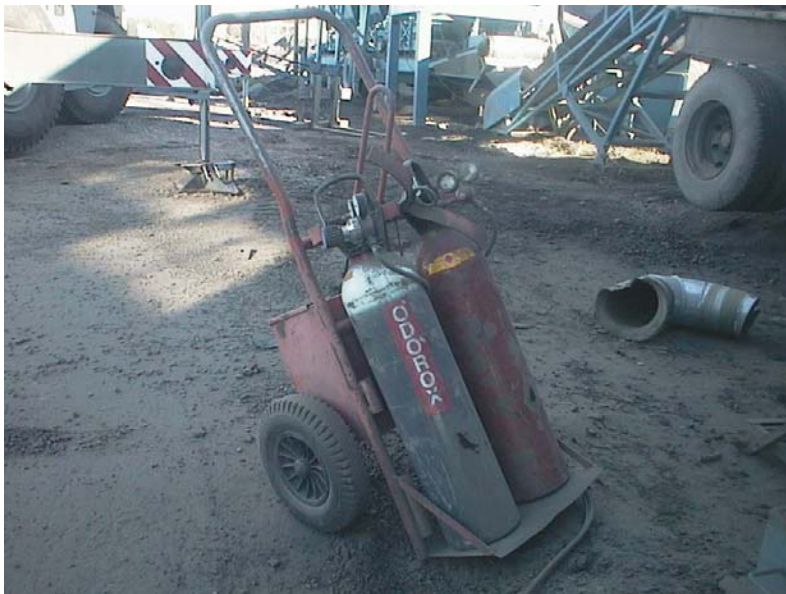
Polttoleikkaukseen käytetty happi/asetyleenipullot
