ONNETTOMUUSTUTKINTARAPORTTI

Dnro 1682/06/2004

Tulipalo pintakäsittelylaitoksella 5.4.2004

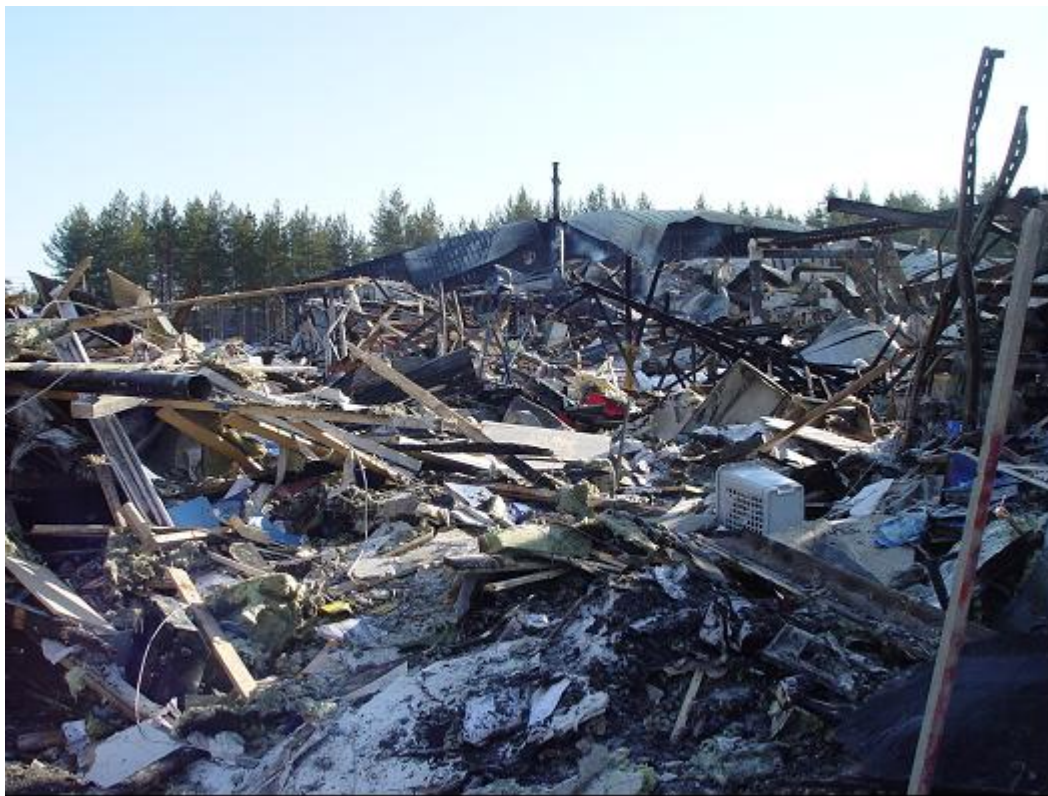
Tulipalon sammutukseen osallistui toistakymmentä pelastuslaitoksen yksikköä ympäröivistä kunnista. Tulipalo ei aiheuttanut henkilövahinkoja. Tuotantohallin täydellinen tuhoutuminen aiheutti sen sijaan mittavat omaisuusvahingot (kts. kuva 1 liitteessä 1).

Kuva 1. Yleiskuva tuhoutuneesta tuotantohallista.

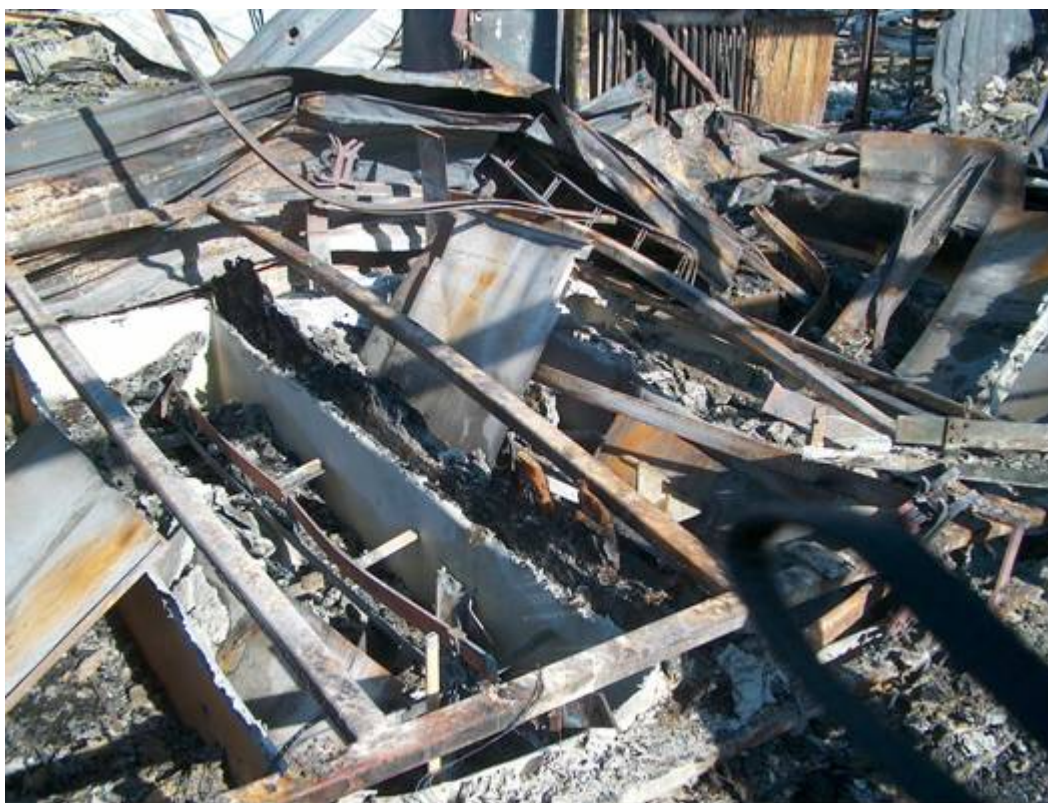
voitiin havaita, että sinkkilinjan PP-muovista valmistetut altaat olivat palaneet melkein kokonaan. Viereisen anodisointilinjan lasikuidusta valmistetut altaat olivat säilyneet paremmin. Poliisin tekninen tutkijaryhmä arvioi jäljellä olevien rakenteiden palojälkien perusteella, missä osassa oli ollut korkeimmat lämpötilat. Tämä kohta löytyi sinkkilinjan esipesu- ja sähköpesualtaiden kohdalta. Tässä kohtaa altaat, yläpuolella sijaitsevat kattopellit ja viereiset metallipylväät olivat palaneet eniten.

Kuva 2. Sinkkilinjan esipesuallas, josta palo todennäköisesti alkoi.

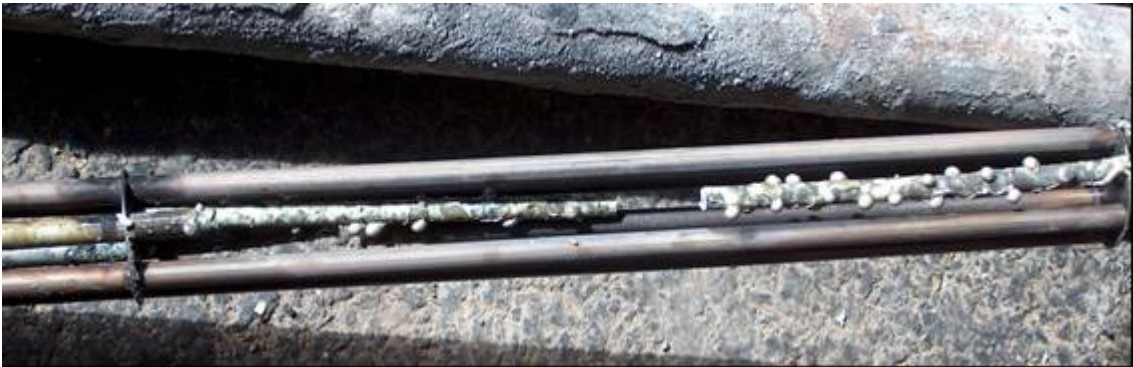
KRP:n lausunnossa todettiin esipesualtaan uppokuumentimen yhden vastuselementin vaurioituneen yläreunaan asti. Ilmeisesti kyseinen uppokuumentin oli vuotanut yläreunastaan, jolloin altaassa oleva kemikaali oli päässyt uppokuumentimen sisään. Lausunnon mukaan tämä aiheutti myöhemmässä vaiheessa oikosulun (maasulun) ja siten elementin voimakkaan kuumentumisen sekä metallin sulamisen. Altaan pinnanmittauslaite ja termostaatti olivat pahoin vaurioituneet. Termostaatissa ei havaittu sähköistä vikaa. /2/

Oikosulku (maasulku) oli todennäköisesti kuumentanut vastuselementtiä niin, että se sytytti PP-muovista valmistetun altaan tuleen /2/. KRP:n mukaan /2/ aiemmin tehdyissä kokeissa on havaittu, että samankaltainen uppokuumentin sytyttää PP-muovista valmistetun altaan tuleen. Syttyyään tällainen allas palaa lähes täysin muodostaen voimakkaasti savua. Myös

Kuva 3. Sinkkilinjan esipesualtaan yksi uppokuumennin purettuna siten, että sähkövastuselementit näkyvät. Tulipalo alkoi todennäköisesti tästä uppokuumentimesta. Yhdessä vastuselementissä havaittiin merkkejä oikosulusta (maasulusta) ja metallipinnan sulamisesta.

3. Mikäli sähkövastuksia käytetään:
 - Laitteet valitaan siten, että ne kestävät kylvyssä käytettävän kemikaalin ja prosessiolosuhteiden vaikutukset.
 - Uppokuumentimet kiinnitetään altaisiin vähintään 10 cm päähän altaan reunasta. Kiinnitys tehdään palamattomasta materiaalista valmistetulla kiinnikkeellä.

- Sähkövastukset varustetaan ylikuumenemissuojalla, joka on lämmitysjärjestelmästä riippumaton. Ylikuumenemissuoja asennetaan riittävän lähelle uppokuumentinta.

- Kaikki lämmitettävät altaat varustetaan laitteella, joka estää nesteen ylikuumenemisen ja sähkövastusten lämpiämisen altaan ollessa tyhjänä.
 - Sulakkeet mitoitetaan siten, että ne soveltuvat käytettävien sähkölaitteiden tehoon.

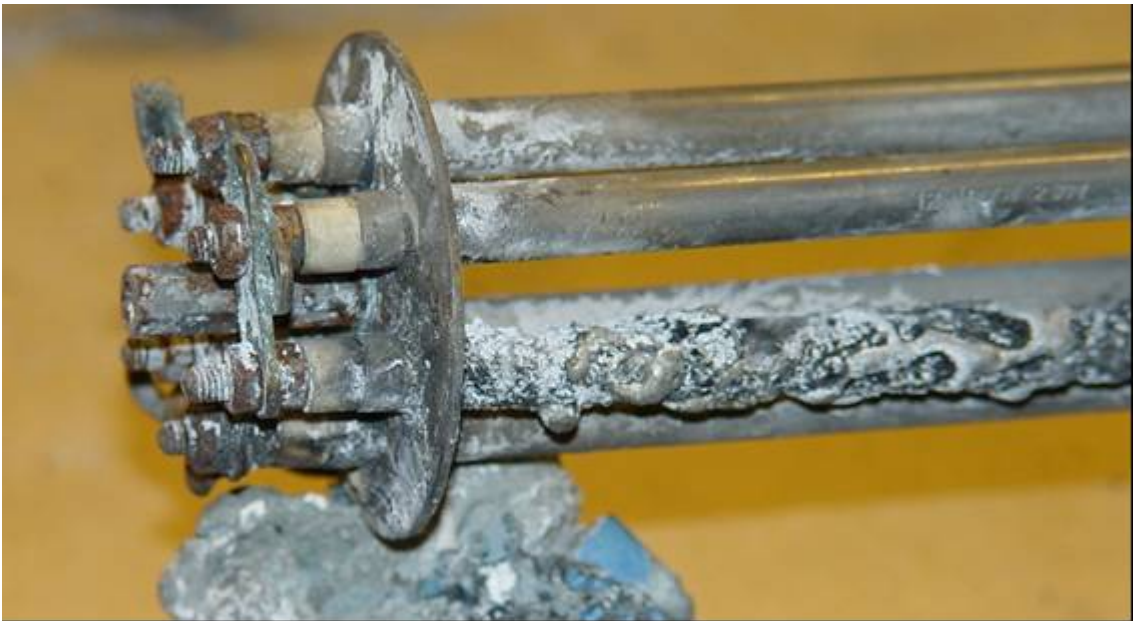
Kuva 4. Tulipalon todennäköisesti aiheuttaneen uppokuumentimen sähkövastuselementit kuvattuna siten, että vastuselementtien yläosa näkyy.
