Tiivistelmä

1 Johdanto

1.1 Yleiskuvaus onnettomuudesta

Latexia SB:n Kaipiaisten tehtaalla tapahtui perjantaina 13.9.2002 junavaunupurkauksen yhteydessä akryylinitriilin varastosäiliön räjähdys, jonka jälkeen säiliö syttyi palamaan. Räjähdyksestä ei aiheutunut henkilövahinkoja, aiheutuneiden aineellisten vahinkojen suuruudeksi arvioidaan noin 500 000 euroa.

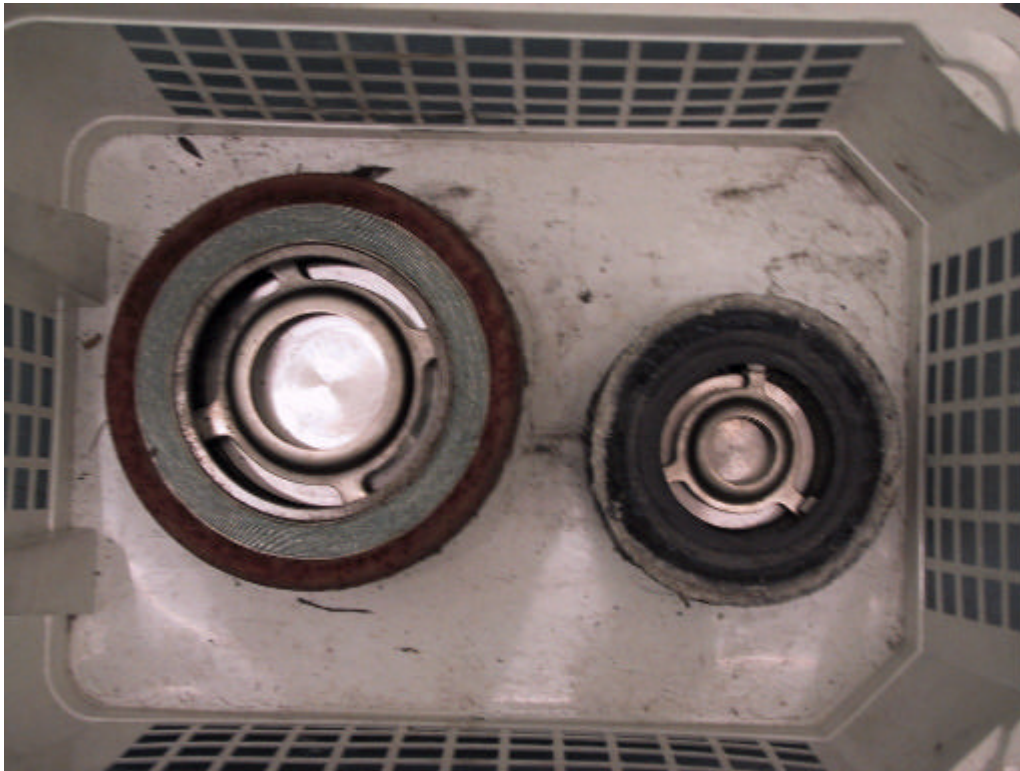
Säiliössä oli yli- ja alipaineventtiilit (DN 50 ja DN 80). Ylipaine-/alipaineventtiilien avautumispaineet olivat vastaavasti 35 mbar ja -5 mbar.

Kuva 1. Yli- ja alipaineventtiilit (räjähdysen jälkeen). Alipaineventtiili vasemmalla, ylipaineventtiili oikealla.

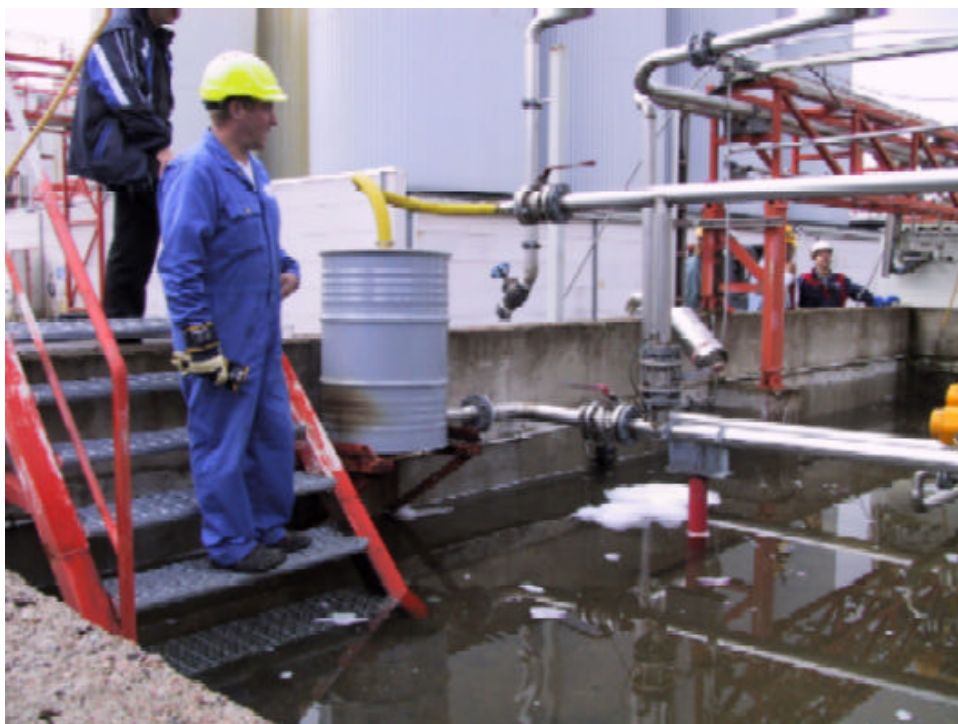
Säiliön katolta lähtevä verkkoliekinestimellä varustettu hönkälinja (DN80) johti aktiivihiihisiuodattimeen (kuva 3). Hönkien suodatusmahdollisuus oli ollut aina olemassa, yleensä suodatin oli käytännössä kuitenkin ohitettu.

Kuva 3. Aktiivihiihisiuodatin (harmaa tynnyri) ja siitä lähtevät liittännät: alaosaan tuleva metalliputki sekä yläosaan lähtevä kumiletku (kuvassa keltainen). Vasemmassa alalaidassa näkyy aktiivihiihien hehkumisesta aiheutunut mustuma.

Käytössä ollut aktiivihiihliisuodatin on sisäpinnaltaan pinnoitettu 200 litran terässäiliö, jonka sisällä on aktiivihiihiltä 80-100 kg. Suodatin on tarkoitettu toimittajan esitteen mukaan haihtuvien, myrkyllisten ja tulenarkojen yhdisteiden hönkäkaasuille. Akryylinitriilihöngät johdettiin suodattimeen alaosaan ja puhdistunut ilma poistui suodattimen kannen poistoyhteestä. Aktiivihiihliisuodattimen alkuperäiseen rakenteeseen kuului tuloliitäntä suodattimen alaosaan ja poistoliitäntä suodattimen päältä (molemmat liitännät metalliputkea). Viimeisimmän suodattimen vaihdon yhteydessä poistoliitäntä oli korvattu kumiletkulla, jonka yli ei ollut tehty maadoitusta. Suodattimesta tuleva kumiletku oli edelleen liitetty teräksiseen ilma-putkeen, joka johti akryylinitriilisäiliön katon korkeudelle.

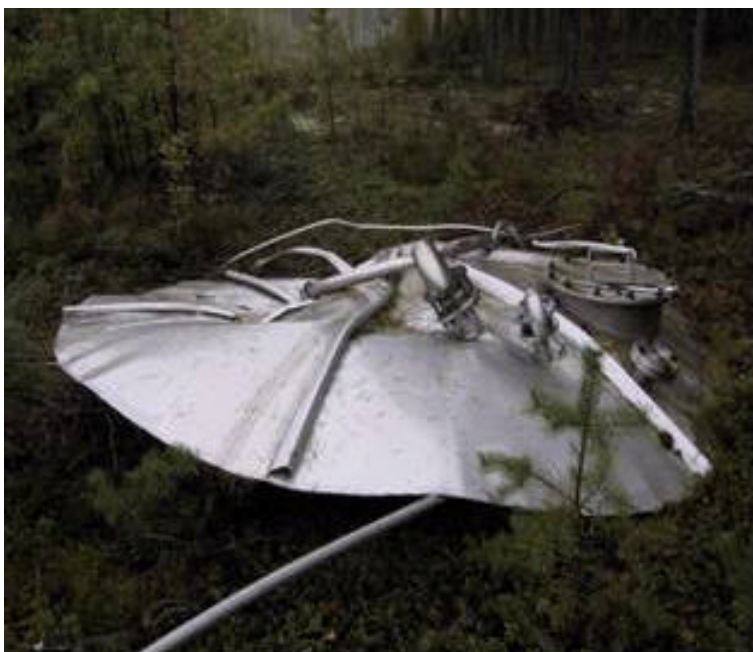
Kun akryylinitriilin purkua oli jatkunut noin 1 tunti 55 minuuttia ja säiliössä oli noin 33 tonnia akryylinitriiliä, säiliössä tapahtui räjähdys, jonka jälkeen varastosäiliön katto lensi lähes pystysuoraan ylöspäin ja putosi sitten tehdasalueen ympäröivän aidan toiselle puolelle metsikköön noin 100 metrin päähän säiliön sijaintipaikasta. Samoin säiliön katossa kiinni olleita rakenteita lensi viereisessä suoja-allastilassa olleiden styreeni- ja butadieenisäiliöiden yli muutaman kymmenen metrin päähän junavaunun purkupaikasta. Räjähdysten jälkeen akryylinitriilisäiliö syttyi palamaan, mistä aiheutui runsas savunmuodostus.

Kuva 4. Säiliön katto lensi teollisuusalueen aidan toiselle puolelle metsään noin 100 metrin päähän säiliöstä

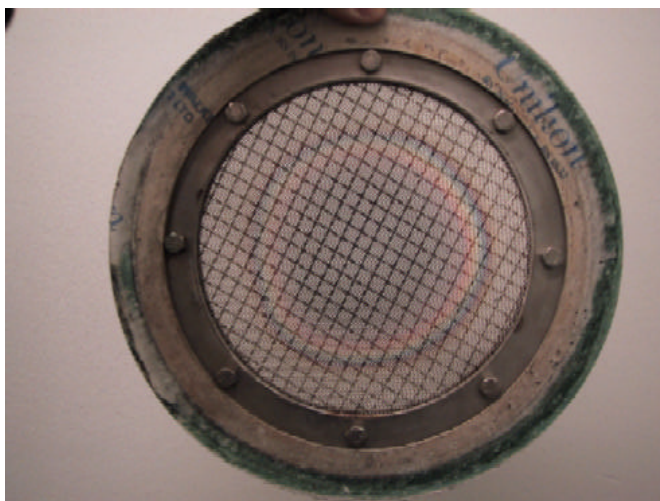
Kuva 5. Akrylinitriilisäiliön hönkäputkessa ollut liekinest.

On todennäköistä, että suodattimessa oleva aktiivihiihi on alkanut hehkua eksotermisen reaktion aiheuttaman lämmön nousun vaikutuksesta. Lämmön nousu on saavuttanut akrylinitriilin itsesyttymislämpötilan, joka on aktiivihiihiessä normaalia itsesyttymislämpötilaa alempi. Onnettomuustutkintakeskuksen teettämien tutkimusten perusteella akrylinitriilillä ja käytetyllä aktiivihiihiseoksella on eksotermisen vuorovaikutus, mutta kasvavaa eksotermistä reaktiota ei ollut havaittavissa. Liekki on todennäköisesti edennyt hönkälinjaa pitkin säiliöön sytyttäen siellä olevan räjähdyskelpoisen seoksen. Hönkälinjassa oli liekinest, mutta se oli tavallinen metallilankaliekkinest, jolla ei ole jäähdyttävää vaikutusta. Liekinestimeen on jäänyt jälki liekistä (kuva 5).

Tutkijaryhmä pitää käytössä olevien tietojen perusteella akryylinitriilisäiliön räjähdysksen todennäköisimpänä syynä hönkälinjan aktiivihilisuodattimen aktiivihilen ja akryylinitriilin eksotermisen reaktion aiheuttamaa lämmön nousua. Lämmön nousu on saavuttanut akryylinitriilin itsesyttymislämpötilan. Akryylinitriilin syttymisen jälkeen liekki on edennyt hönkälinjaa pitkin säiliöön sytyttäen siellä olevan räjähdyskelpoisen seoksen.

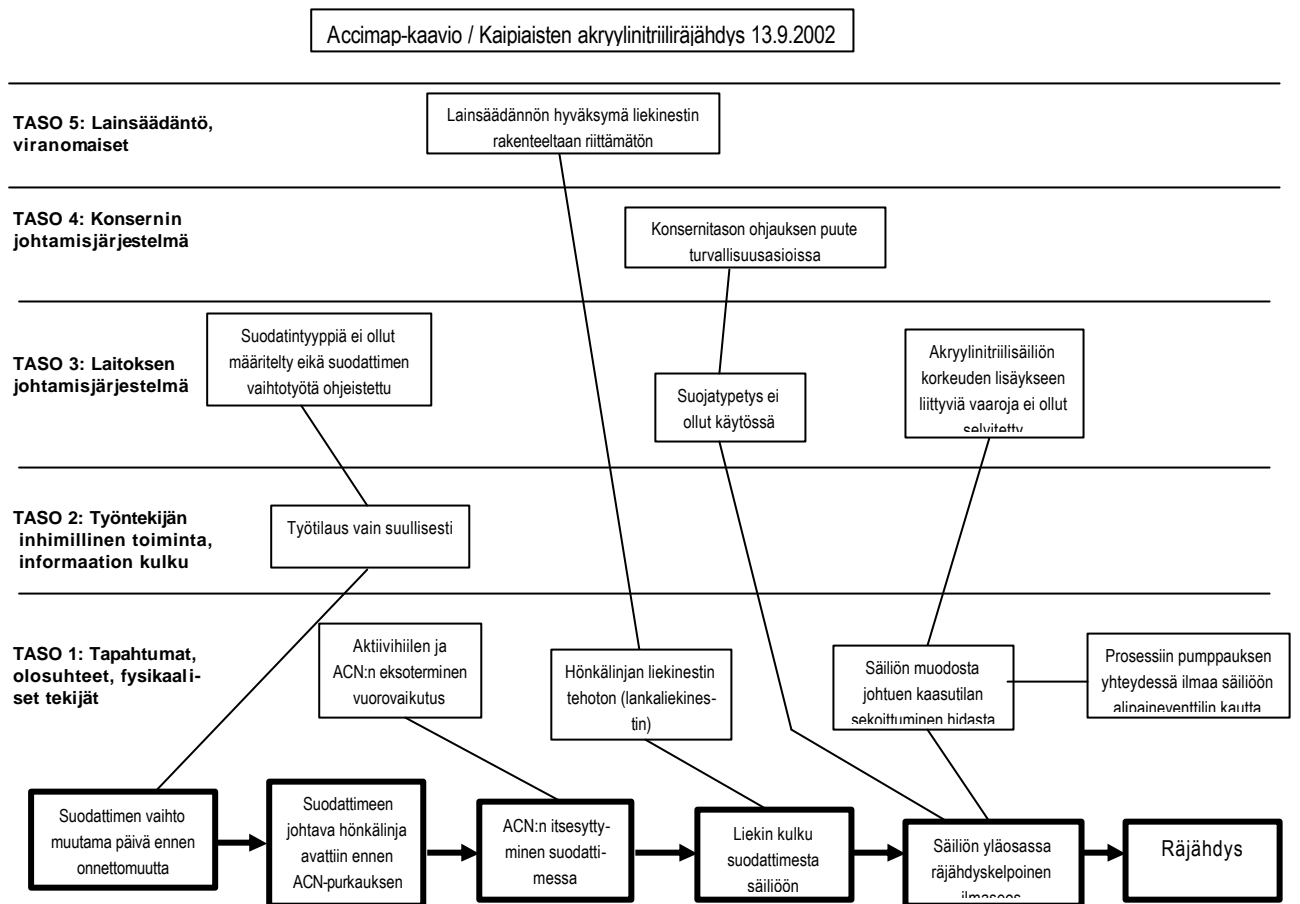
Tapahtumien kulku on esitetty sivulla 14 olevassa Accimap-kaaviossa (isompikokoisena liite 4).
