Turvallisuus- ja kemikaalivirasto (Tukes)

Työntekijöiden altistuminen väkeville
hajukaasuille Stora Enso Oyj:n
Veitsiluodon tehtailla 7.11.2016

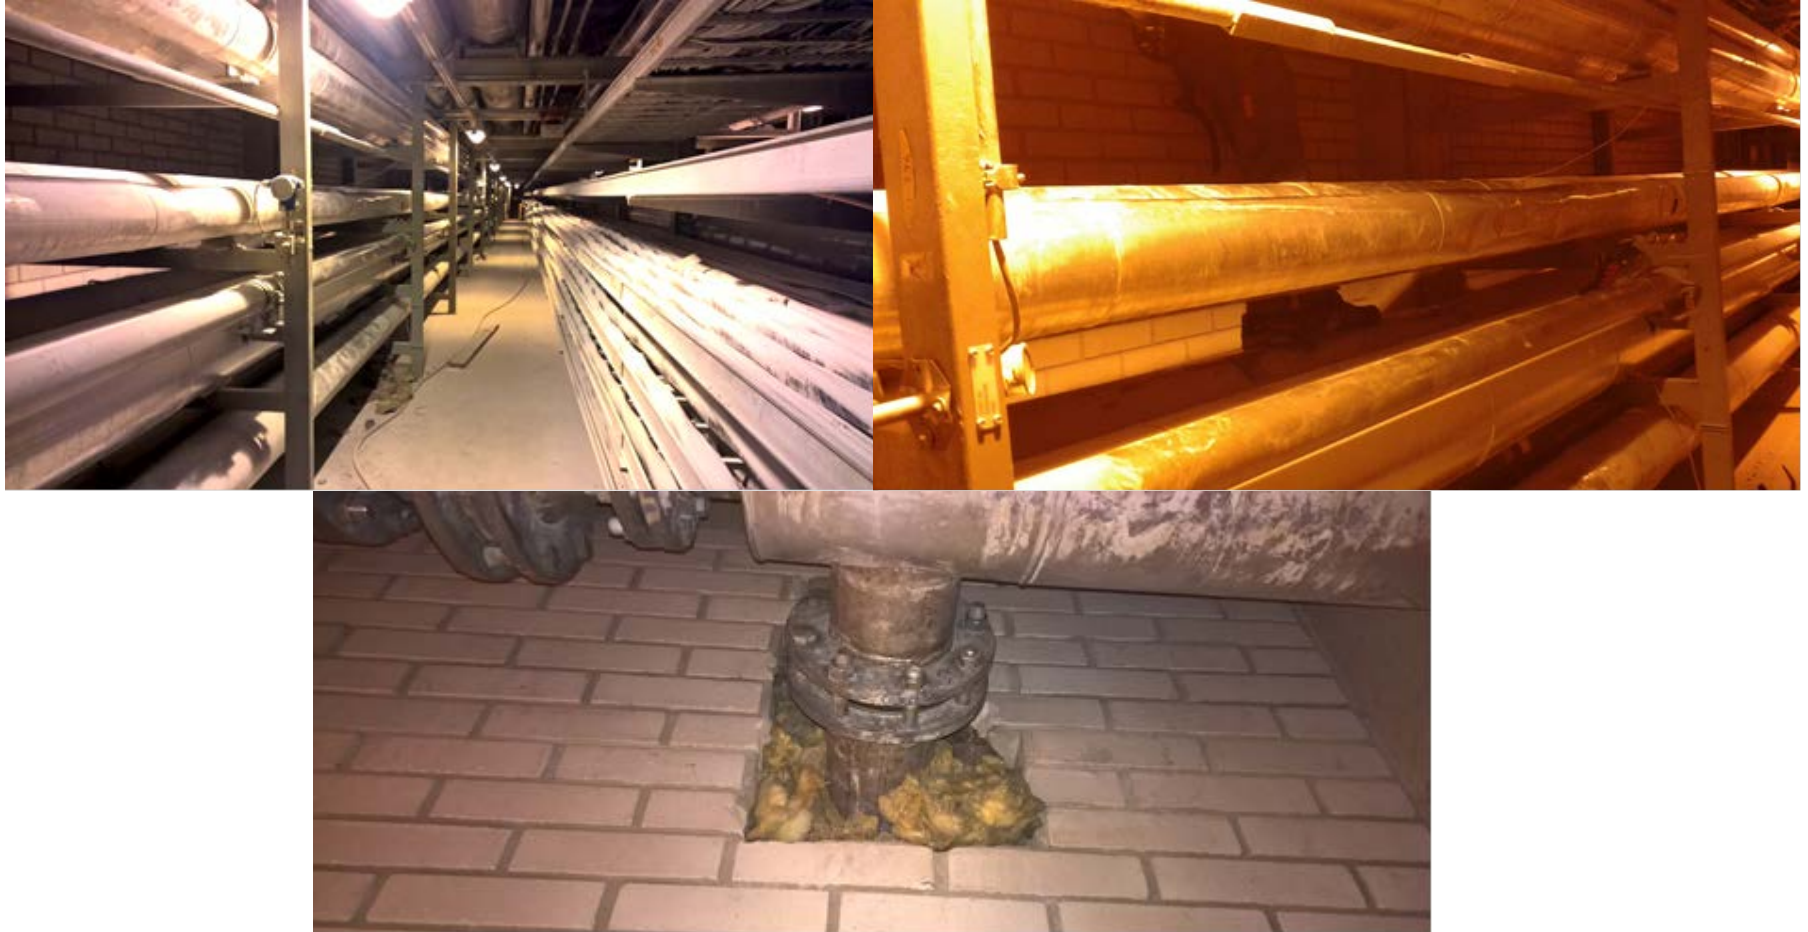
Tapahumapaikka

- Räjähdys väkevien hajukaasujen keräilyjärjestelmässä 7.11.2016 klo 3.14. Räjähdys rikkoi murtolevyjä.
- Yövuoro korjasi yhden neljästä rikkoutuneesta murtolevystä.
- Aamuvuoro jatkoi murtolevyjen vaihtotyötä.
- Murtolevyä kiinnitettäessä tehtaан sisätiloihin pääsi vuotamaan väkeviä hajukaasuja, jotka sisältävät mm. rikkivetyä, muita rikkiyhdisteitä, metanolia ja tärpättiä.
- Yksi työntekijä altistui vakavasti ja joutui sairaalahoitoon. Kaksi työntekijää kävi tarkkailtavana sairaalassa ja kahdelle annettiin ensiapua tapahtumapaikalla.

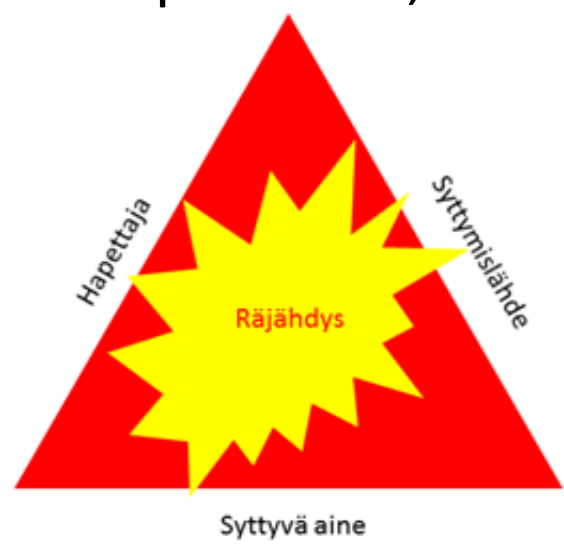
- Väkevien hajukaasujen pitoisuuden lasku räjähdysrajojen sisälle + kipinä -> räjähdys
- Haihduttamon tyhjäsaaliön vesilukko oli kuivunut ja järjestelmään pääsi ilmaa
- Maadoitusketjussa oli puutteita, mikä todennäköisesti aiheutti kipinän
