ONNETTOMUUSTUTKINTARAPORTTI

Dnro 1062/36/2004

Vetyräjähdys ksyloosin hydrauslaitoksella 13.1.2004

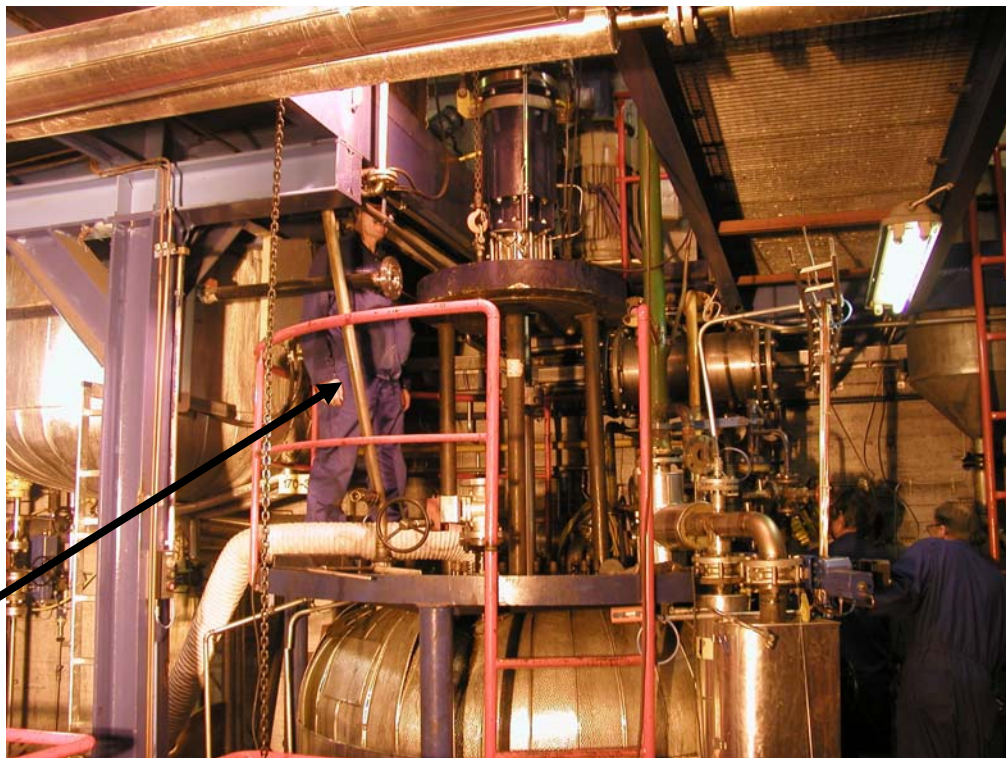
Kuva 1. Kunnossapitoyöntekijä nro 1 onnettomuushetkellä. Reaktori alapuolella.

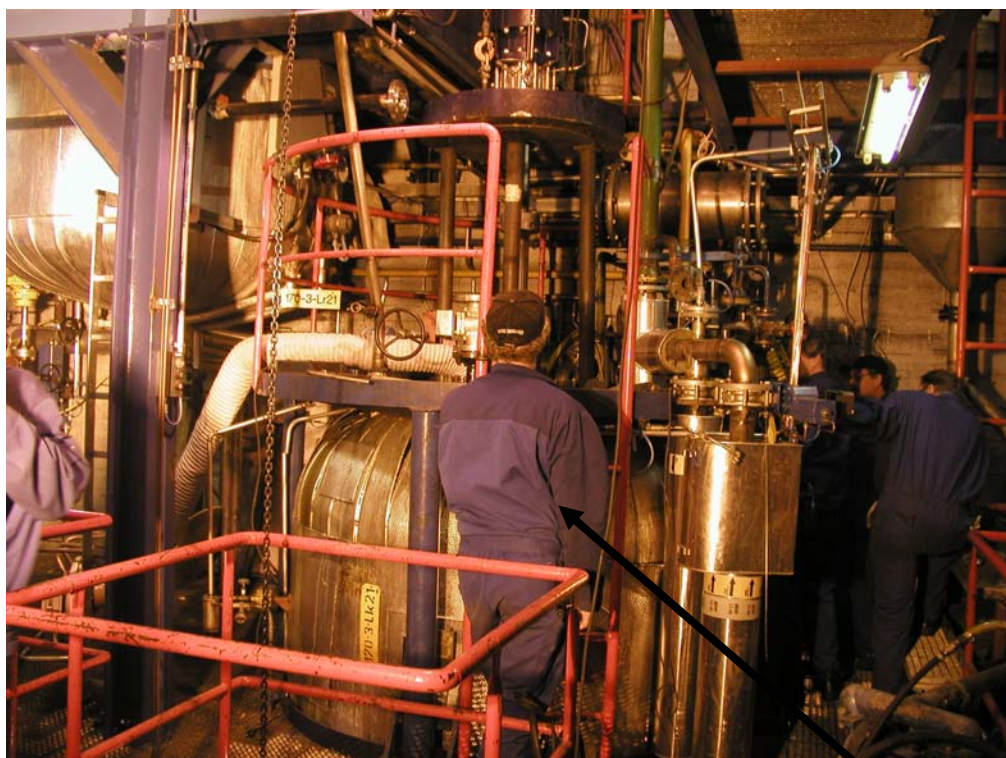
Kuva 2. Kunnossapitoyöntekijä nro 2 onnettomuushetkellä.

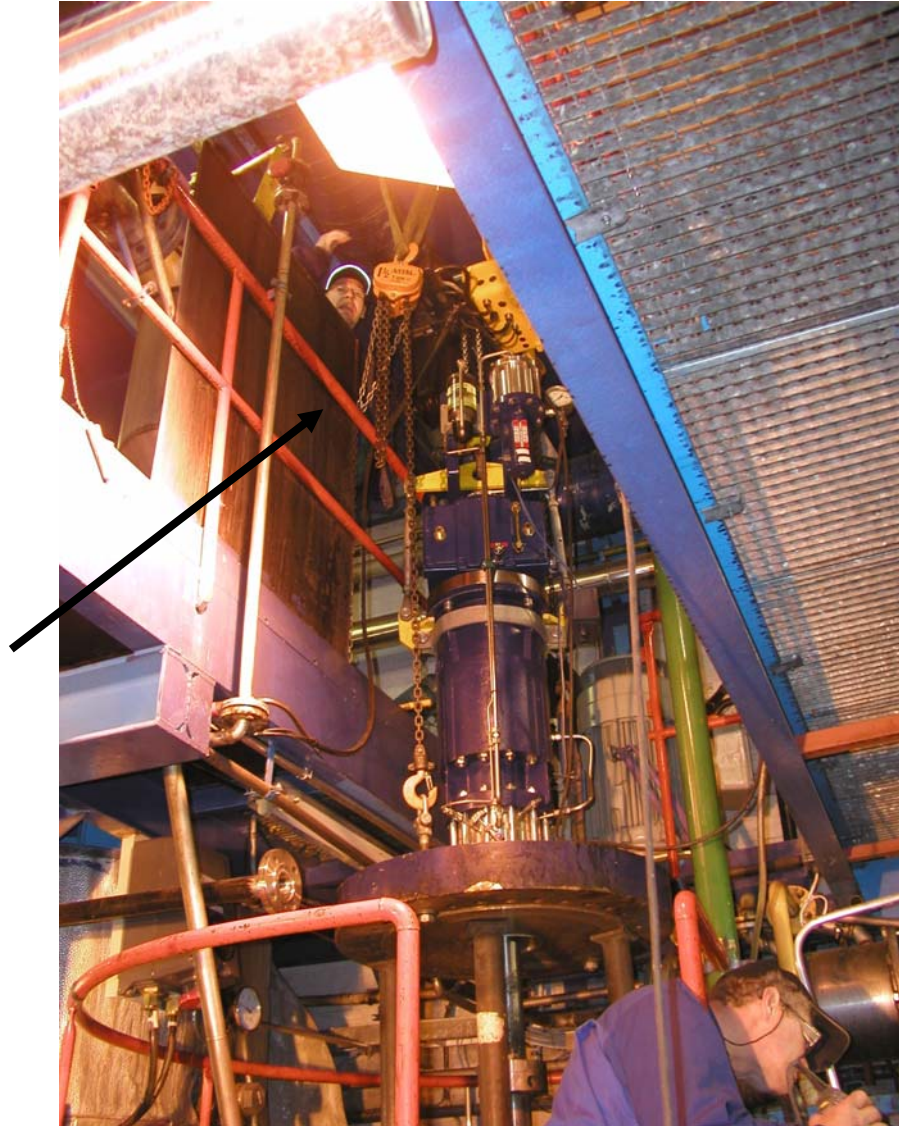
Kuva 3. Kunnossapitotyöntekijä nro 3 onnettomuushetkellä.

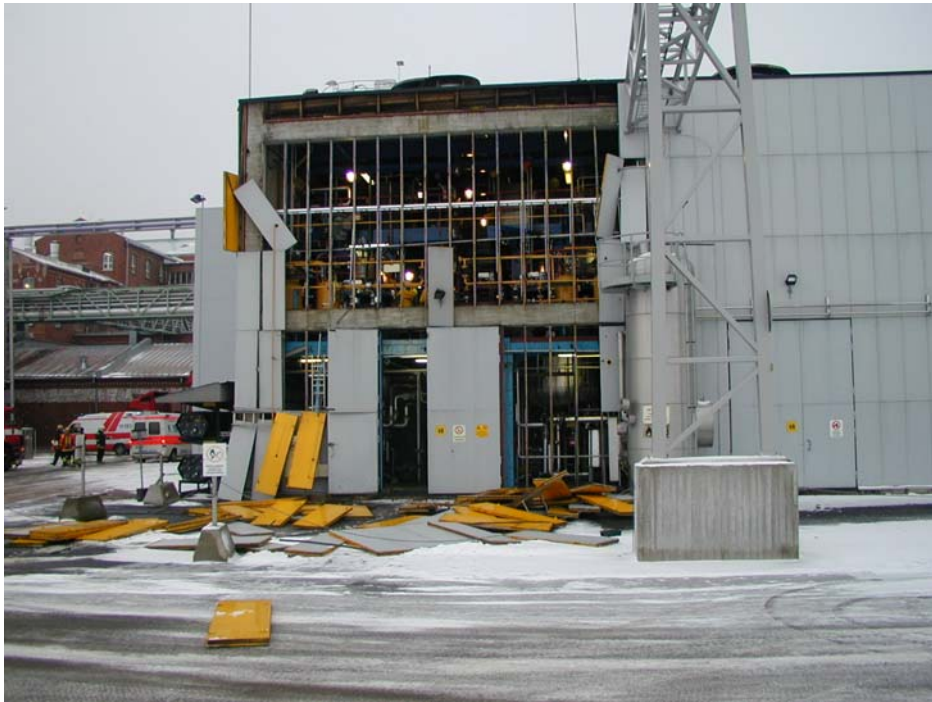
Samassa työntekijät havaitsivat leimahduksen, jota seurasi räjähdys (klo 11.55). Räjähdyksestä aiheutunut paineaalto irrotti reaktoritilan paineenalennusseinän levyjä. Tulipaloa ei syttynyt. Alatasolla työskennellyt hitsaaja poistui avautuneen seinäaukon kautta ulos. Muut re-

Kuva 4. Paineaallon irrottamia seinälevyjä. Reaktoritilan yksi seinä oli rakenteeltaan kevennetty.
