1 Johdanto

1.1 Yleiskuvaus onnettomuudesta

Turvatekniikan keskus nimitti 9.7.2003 ylitarkastaja Pekka Heiskasen ja turvallisuusinsinööri Hannu Konosen tutkimaan 7.7.2003 Paroc Oy Ab:n Joutsenenlammen kaivoksella Lapinlahdella kuolemaan johtanutta työtapaturmaa.

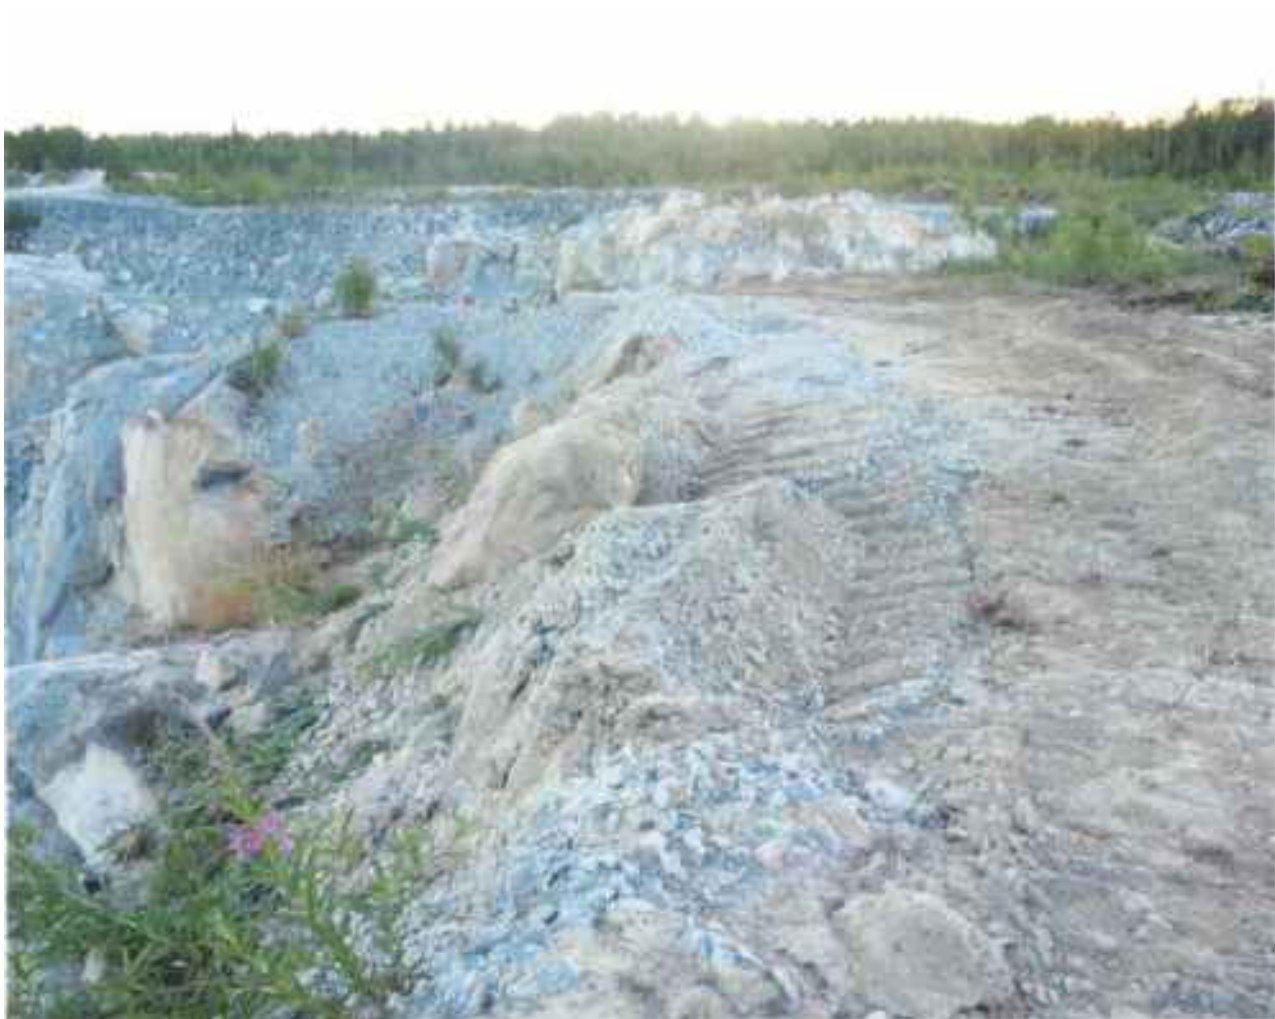
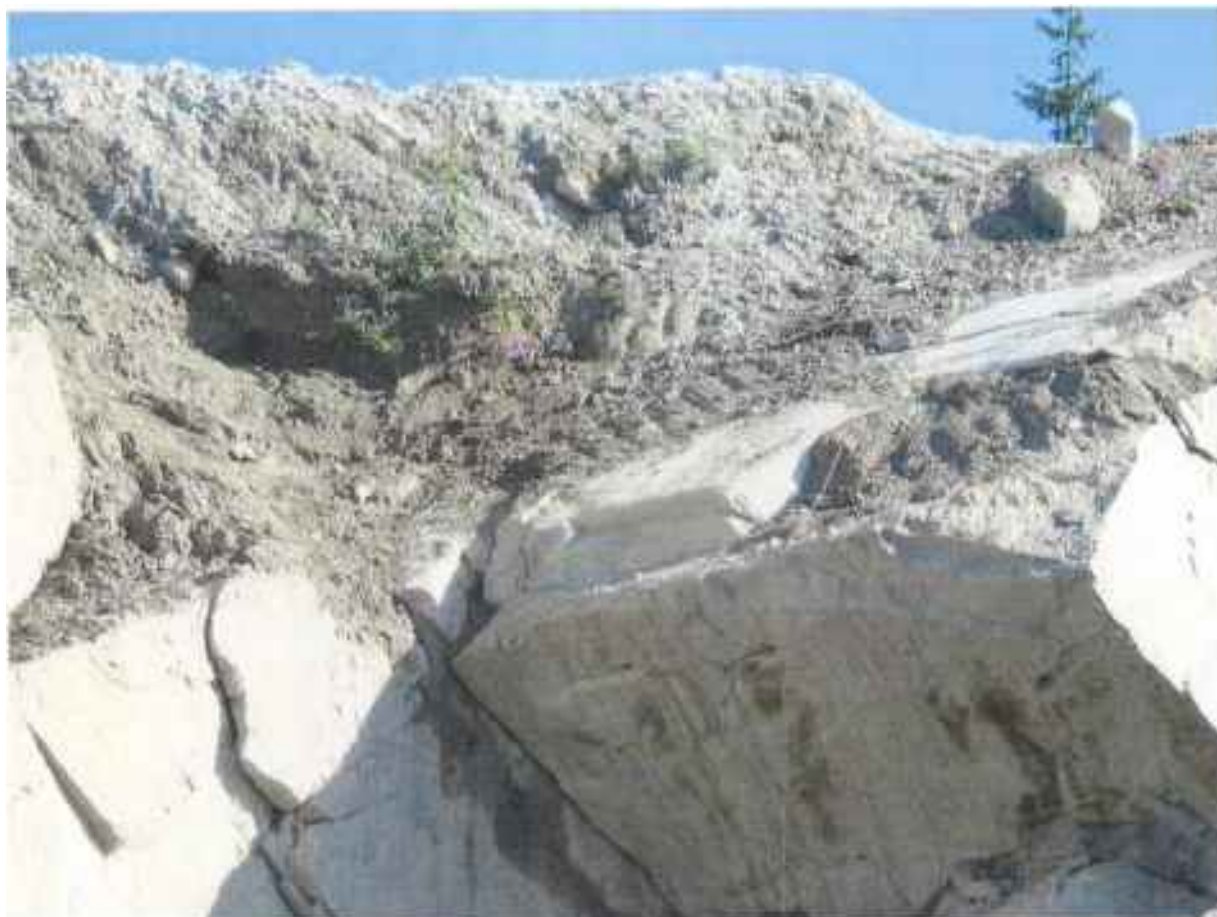
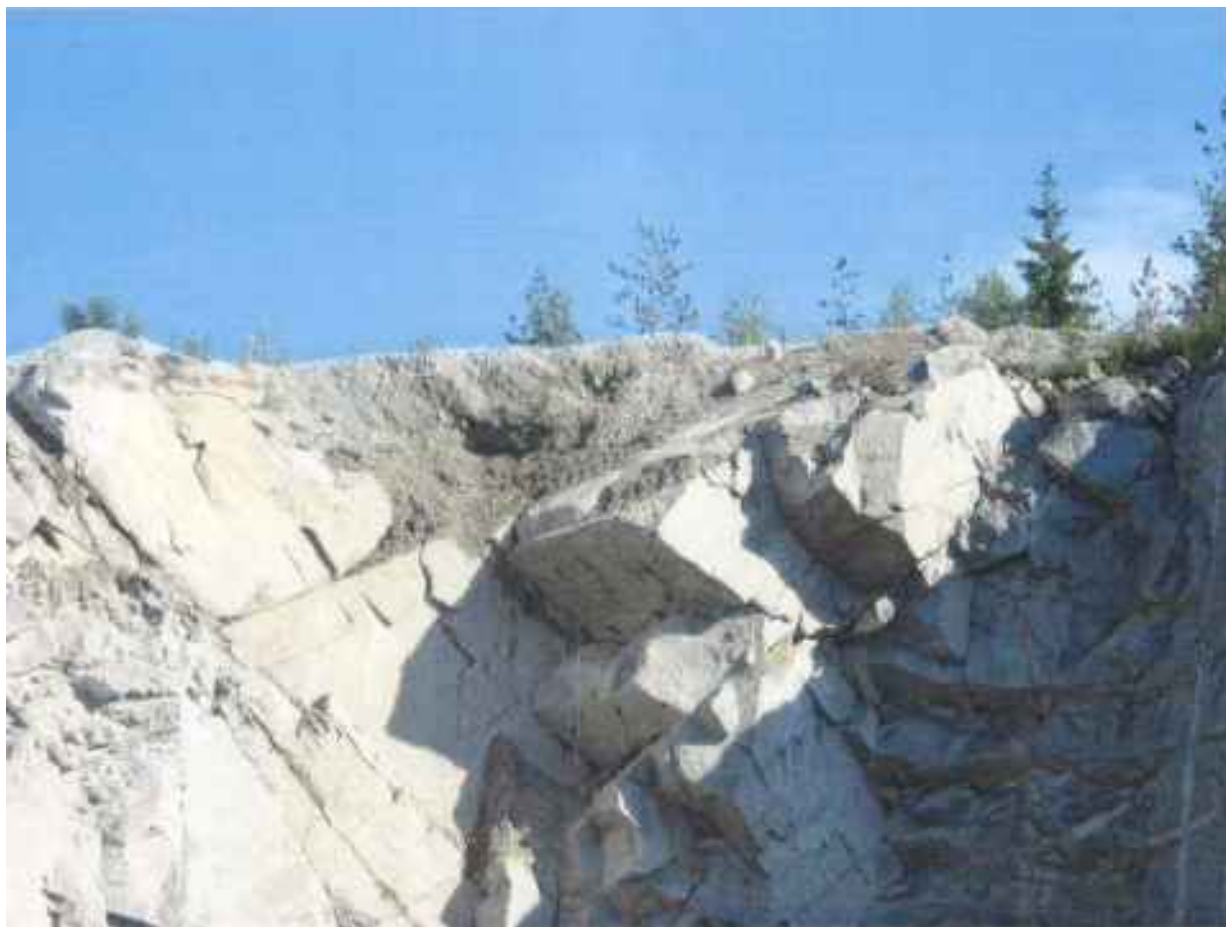
- 1) Nimittämiskirje 9.7.2003
- 2) Kolme kuvaa onnettomuuspaikalta

Puskutraktorin jäljet louhoksen reunalla putoamispaikalla olivat vielä näkyvissä tarkastus-käynnillä 9.9.2003, joskin sateen haalistamina. Reunalta ei ollut havaittavissa maan valumista louhokseen eikä kalliossa havaittu sortuman merkkejä. Kivi, jota vasten puskutraktorin tela oli noussut, oli edelleen paikallaan. Jäljistä päätellen maat oli poistettu riittävän etäälle louhoksen reunasta ja kallioseinä oli louhittu asianmukaisesti.

Louhoksen aitaus oli jouduttu poistamaan käynnissä olevan maanpoistotyömaan kohdalta. Louhoksen reunan merkiksi lähinnä ulkopuolisia varten asennettu aitaus oli muilta osin paikallaan ja kunnossa.
