# **ONNETTOMUUSTUTKINTARAPORTTI**

Dnro 3737/06/2004

Jakeluasemalla Lopella 18.8.2004 sattunut räjähdys

Tutkijaryhmä:  
Timo Kukkola

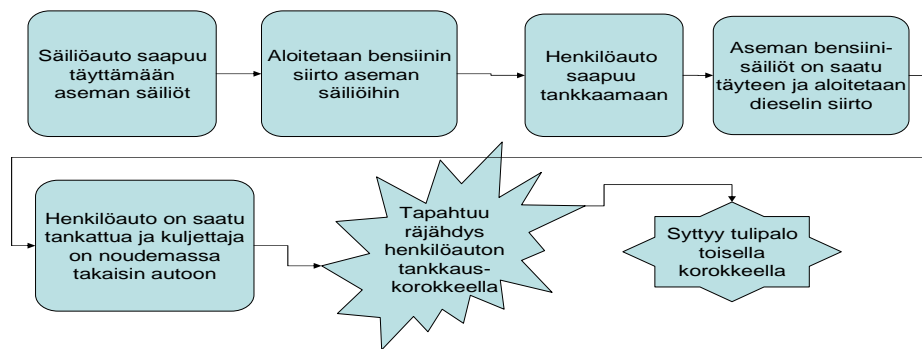
Henkilöauton kuljettajan ollessa autonsa suojassa ja säiliöauton kuljettajan aloittaessa dieselin siirtoa, oli henkilöauton puoleisella mittarikorokkeella sattunut räjähdys. Melko nopeasti kuului toinenkin pamaus samalta korokkeelta. Välittömästi tämän jälkeen oli säiliöauton korokkeen päässä olevassa aseman säiliöiden täyttökaukalossa syttynyt tulipalo.

Alla on kuvattu tapahtumaketju:

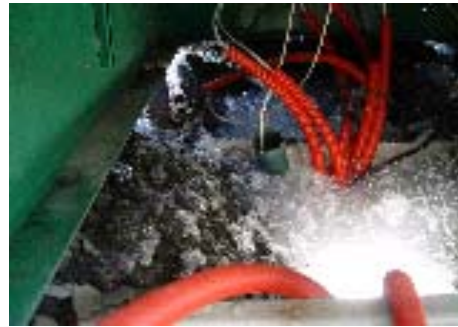
Myös säiliöauton puoleisen korokkeen (koroke, josta säiliöiden täyttö tapahtui) alla oli onkalo. Sen tilavuus oli kuitenkin pienempi kuin henkilöauton puoleisen korokkeen alla ollut onkalo. Höyryjen kertymä tähän korokkeeseen oli siten paljon vähäisempää.

Korokkeen alla, tuulettomassa tilassa on jo pitkän aikaa ollut jonkun verran bensiinihöyryjä. Jakelukorokkeen alle on saattanut myös valua bensiiniä nestemäisenä, jos asemalla on täytetty irtokanistereita (jerrykanistereita), jolloin usein astia pidetään korokkeen päällä.

Kuva ontelon sisältä

1. Jakeluasemalla olevat ontelot ja kuilut on tuuletettava, täytettävä hiekalla tai muulla luotettavalla tavalla on estettävä palavien nesteiden höyryjen kerääntyminen tällaisiin tiloihin.

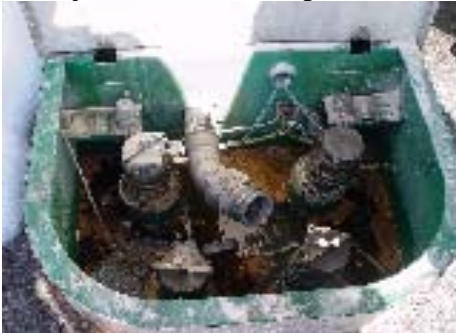
Bensiinihöyryt saattoivat olla lähtöisin toisen korokkeen päässä suoritetusta jakeluaseman säiliöiden täytöstä kerätystä höyryjen talteenotosta (ns. stage 1). Kaasunpalautushöyryjen talteenottoletkun liitosyhde (yhde, johon säiliöauton letku kiinnitetään) oli ollut koko olemassaoloajan löysä. Myös onnettomuuden jälkeen suoritettussa kaasujen talteenottolaitteiston tiiviyyden tarkastuksessa syntyi epäily, että säiliöiden ilmaputkessa oleva yli- ja alipaineventtiili olisi ollut jumiutuneena. Tarkoitus on, että säiliöiden täytössä muodostuvat höngät eivät kulkeudu säiliöiden normaalien yli- ja alipaineventtiilin kautta taivaalle, vaan ne voidaan kerätä takaisin säiliöautoon. Venttiilin ollessa jumittuneena saattoi säiliöiden hönkäkaasuista ainakin osa ajautua kaasunkeruuputkistoon ja siitä edelleen löysän liitosyhteen kautta täyttökaukaloon ja edelleen tukkimattomien läpivientien kautta toisen mittarikorokkeen onkaloon. Tätä jumiutuneisuutta ei pystytty täysin varmistamaan.

Säiliöiden täyttökaukalo, jossa löysä liitos ja tiivistämätön läpivienti

2. On varmistettava, että jakeluasemalla olevien laitteiden ja putkistojen läpiviennit on tiivistetty siten, että palavien nesteiden höyryt eivät voi päästä kulkeutumaan tiloihin, joihin höyryjä ei ole tarkoitettu.

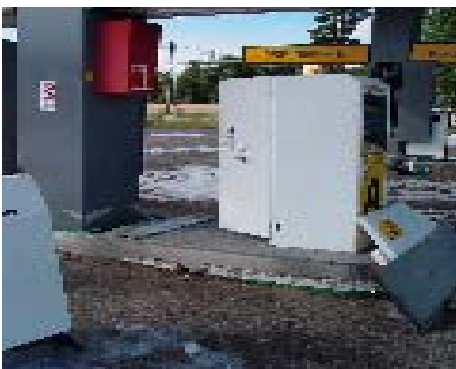
Räjähdyksen seurauksena henkilöauton puoleisessa korokkeessa olevan mittarikaapin suoja pellit olivat irronneet ja sinkoutuneet jonkin matkaa. Myös täyttöpistoolit olivat pudonneet pistoolikaapista. Korokkeen toinen pää (seteli/korttilukijan puoleinen pää) oli jäänyt räjähdysten johdosta noin 10 cm normaalitilaa korkeammalle ja vastaavasti toinen pää oli jonkun verran painunut maan sisään. Kaikki laitteistot, mittarikaapin suojalevyjä lukuun ottamatta olivat ehjiä.

Tapahtumahetkellä paikalla olleiden kertomuksissa esiintynyt toinen räjähdys henkilöauton puoleisessa korokkeessa saattoi olla pelkästään kova pamahdus, jonka syynä saattoi olla, et- tä korokkeen pää, jossa oli kortti/setelilukija, oli räjähdyksessä noussut ilmaan useita kym- meniä senttejä (jäljet näkyvät katon kannatinpalkissa, kuva raportin lopussa). Kort- ti/setelilukija on kassakaappia muistuttava, huomattavan painava laitteisto ja sen jysähtämi- nen takaisin maan pintaan kymmenien senttien korkeudesta aiheuttaa räjähdykseltä kuulos- tavan pamahduksen.

Koroke, jossa räjähdys tapahtui.  
Kannatinpalkissa näkyy korokkeen jättämä jälki
