ONNETTOMUUSTUTKINTARAPORTTI

Dnro 3124/06/2005

Rengasautoklaavin räjähdys Nurmijärvellä

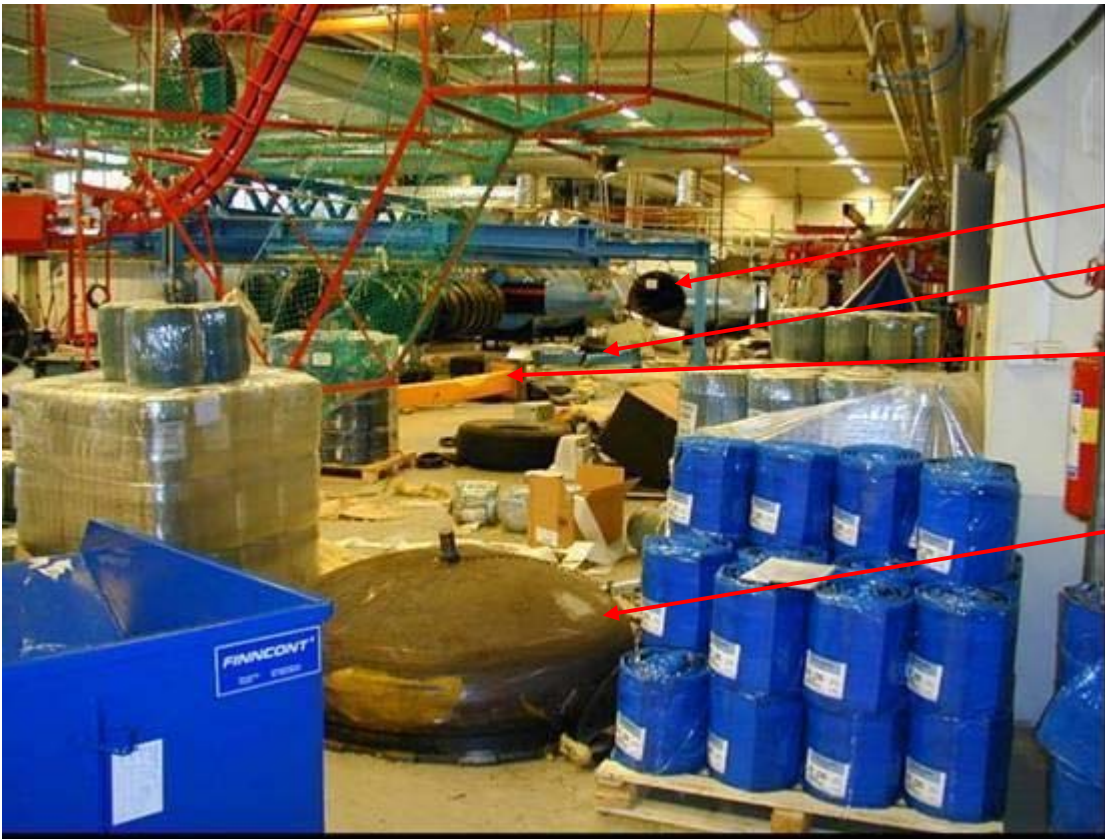
Onnettomuus-
autoklaavi

Autoklaavin
päätty

1. Yleiskuva onnettomuuspaikalta

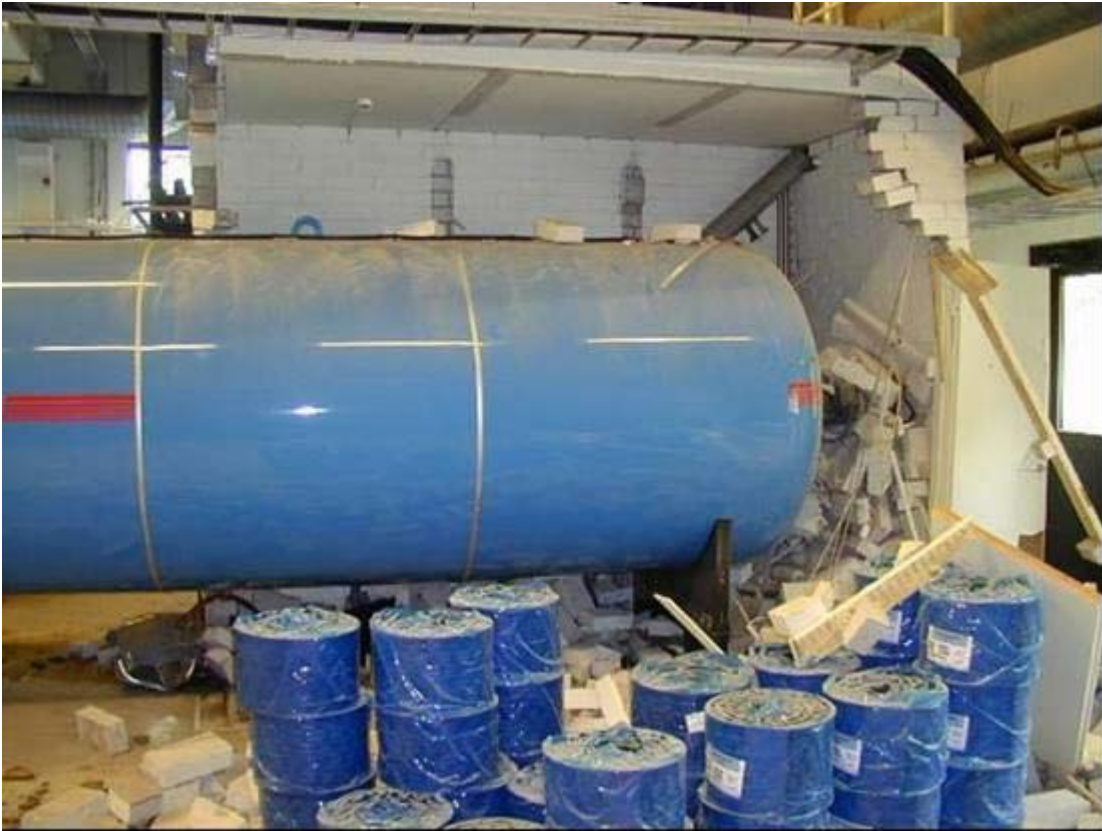
Itse autoklaavi, joka oli pultattu lattiaan kannen puoleisista tukijaloista, repeytyi irti kiinnikkeistään ja siirtyi vastakkaiseen suuntaan noin 4,4 metriä murskaten kulkusuunnassaan sosiaalituloista kolme tiiliseinää. Autoklaavin varoventtiili rikkoutui tässä törmäyksessä.

Päätöksen (953/1999) 6 § mukaan painelaite on sijoitettava sekä sitä ympäröivät tilat ja rakenteet suunniteltava ja toteutettava niin, että vaurio- tai käyttöhäiriötilanteessa tapahtuva sisällön purkautuminen aiheuttaa mahdollisimman vähän vaaraa. Sijoituksen tulee lisäksi olla sellainen, että painelaitetta voidaan asianmukaisesti käyttää, tarkastaa ja pitää kunnossa. Työvälinepäätöksen (856/1998) 4 §:n mukaan työvälineet on sijoitettava siten, että työvälineen käyttäjälle ja muille työntekijöille aiheutuva vaara on mahdollisimman vähäinen. Autoklaavin sijoitus oli kyseenalainen autoklaavin taakse sijoitettujen yleisten saniteettitilojen takia.

2. Autoklaavi siirtynyt sosiaali- ja saniteettitilojen päälle.

- Kun tuotantolinjoja, kuten pinnoittamoita rakennetaan, tulee niiden painelaitteiden sijainti jo layout suunnitteluvaiheessa ottaa huomioon siten, että vauriotapauksessa paine purkautuu mahdollisimman rajoitetulle alueelle ja vähäisimmän vaaran aiheuttavaan suuntaan. (Räjähdyksessä painelaitteeseen ja purkautuva paine ei saa suoraan kohdistua esimerkiksi kevytrakenteiseen sosiaalitalaan tai lämpökeskukseen). Vaihtoehtoisesti suojaus voidaan toteuttaa esim. autoklaavien ja suojattavien kohteiden välille rakennettavalla riittävän lujarakenteisella seinällä tai muuttamalla sijoituspaikkaa. Sijoitussuunnitelman tarkastusta tulee pyytää tarkastuslaitokselta riittävän aikaisessa vaiheessa, jotta sijoitukseen voidaan vielä vähäisin toimin vaikuttaa.

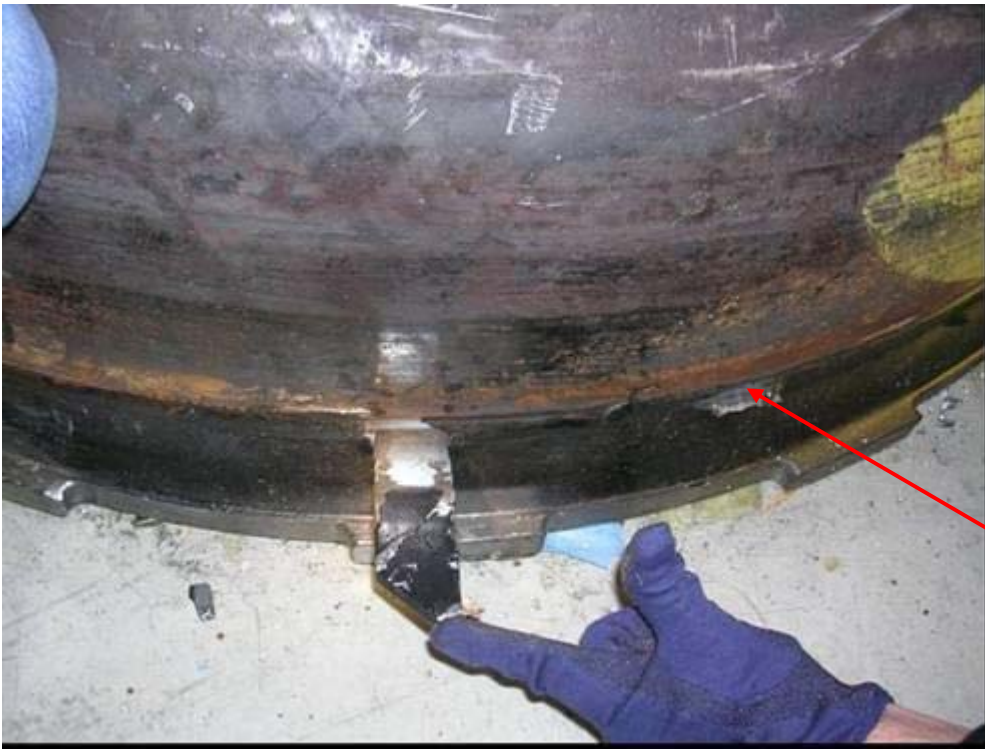
Tutkimuksissa onnettomuuden välittömäksi syytekijäksi osoittautui päätykannen oikeaa kiinniasentoa rajaavan rajoitintapin puuttuminen sekä se, että päätykannen oikean asennon merkitystä kantta suljettaessa ei ollut ymmärretty, eikä laitteen valmistajakaan ollut sitä merkinnöillä tai toiminta-ohjeilla korostanut.

Ennen onnettomuutta
irrotetun rajoitintapin
paikka

3. Onnettomuusautoklaavin rajatappien paikat päätykannessa

- Autoklaavin valmistajan tulisi ottaa huomioon vaara-analyysissään autoklaavin käyttöön liittyvät paineesta aiheutuvat vaarat, erityisesti autoklaavin avattavan päädyn osalta. Vaara-analyysiin voidaan soveltaa standardeja CEN/TS 764-6 ja EN 1050. Vaara-analyysin ja saatujen käyttökokemusten perusteella autoklaaviin tehdään tarvittavat muutokset. Esimerkiksi tämän tyyppisissä autoklaaveissa päätykannen auki-kiinni asennot tulee merkitä selkeästi, sekä lisäksi varmistaa rajoittimilla, ettei kantta voi kääntää väärään asentoon.

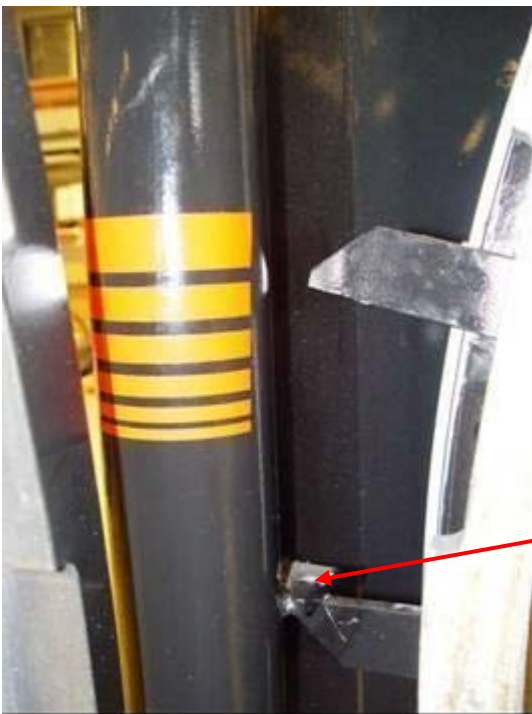
Rajoitintappien vastinkappale

4. Rajatappien sijoittuminen autoklaaviin (kuva ehjästä autoklaavista)

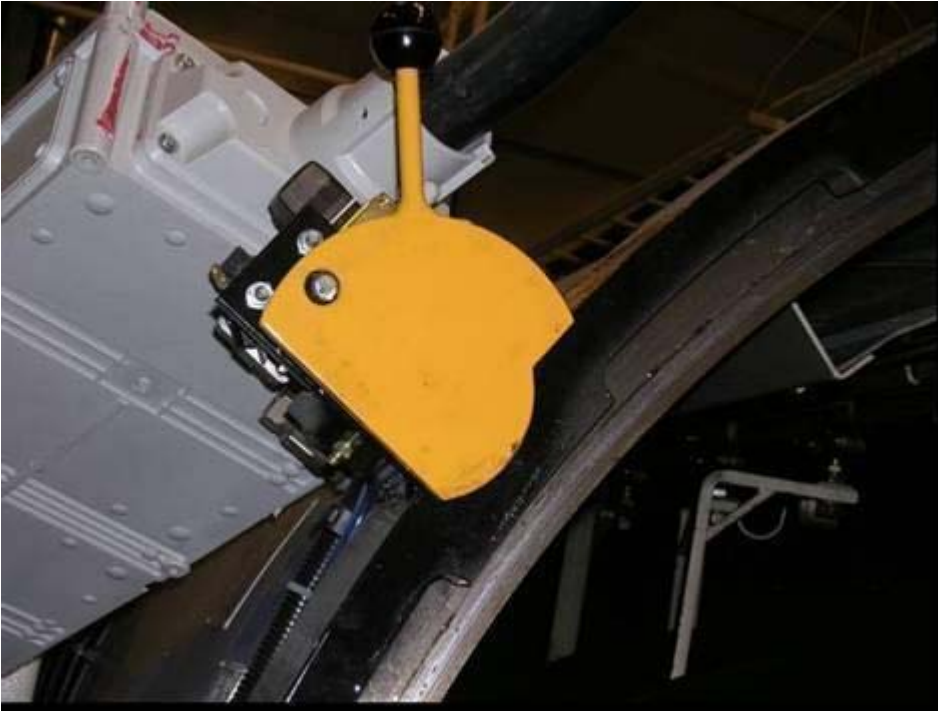
5. Turvakytkimen asento käynnistyksen ja käytön aikana.

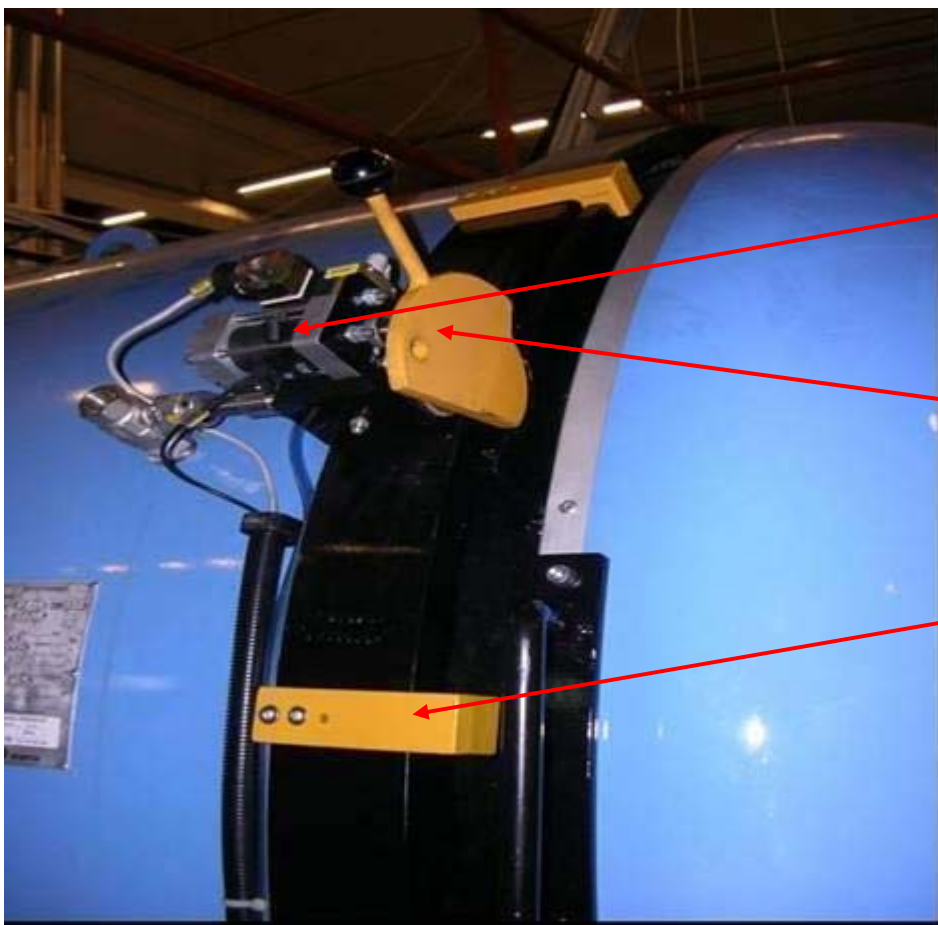
6. Onnettomuuden jälkeen vahingoittumattomina säilyneisiin autoklaaveihin asennettiin uudet rajoitinlaitteet.

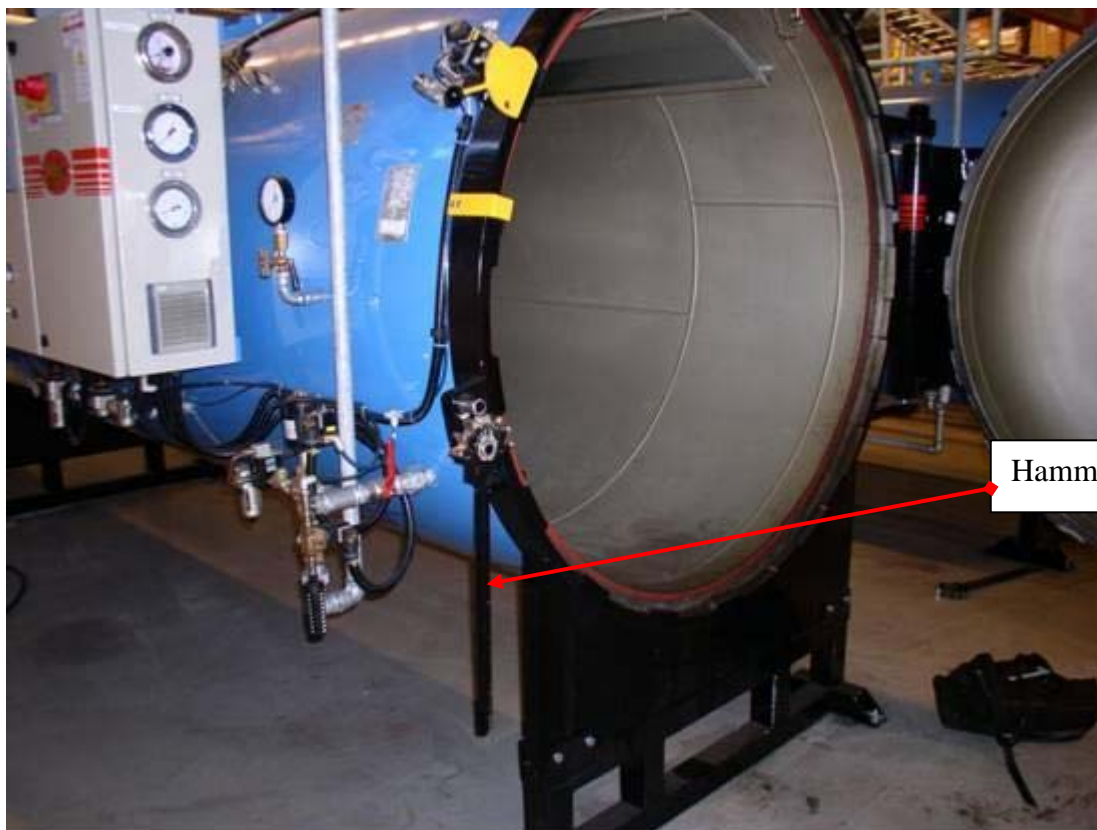
Hammasrauta (kääntörauta)

7. Yksi kolmesta vahingoittumattomana säilyneestä autoklaavista

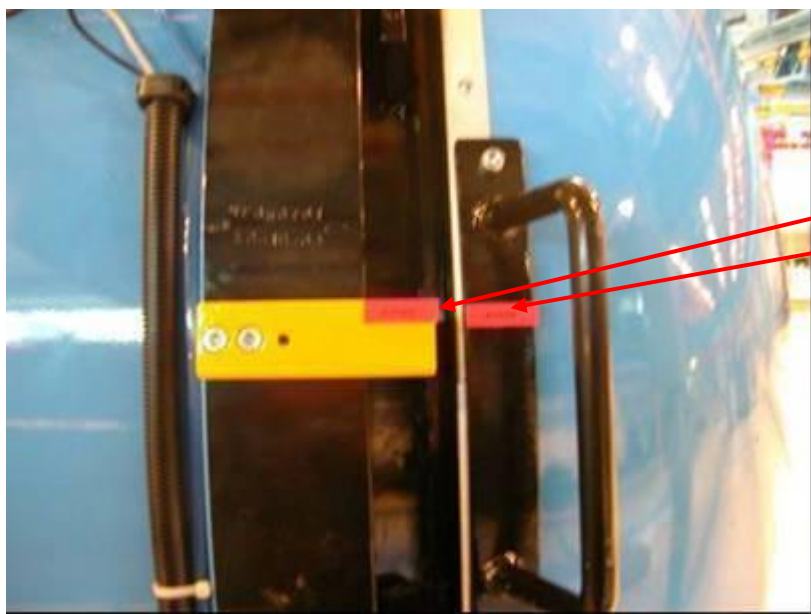
Tarramerkinät

8. Rajoitinlaitteet, joissa ohjaavat tarramerkinät (tarramerkinät on lisätty rajoitinlaitteiden asennuksen jälkeen).

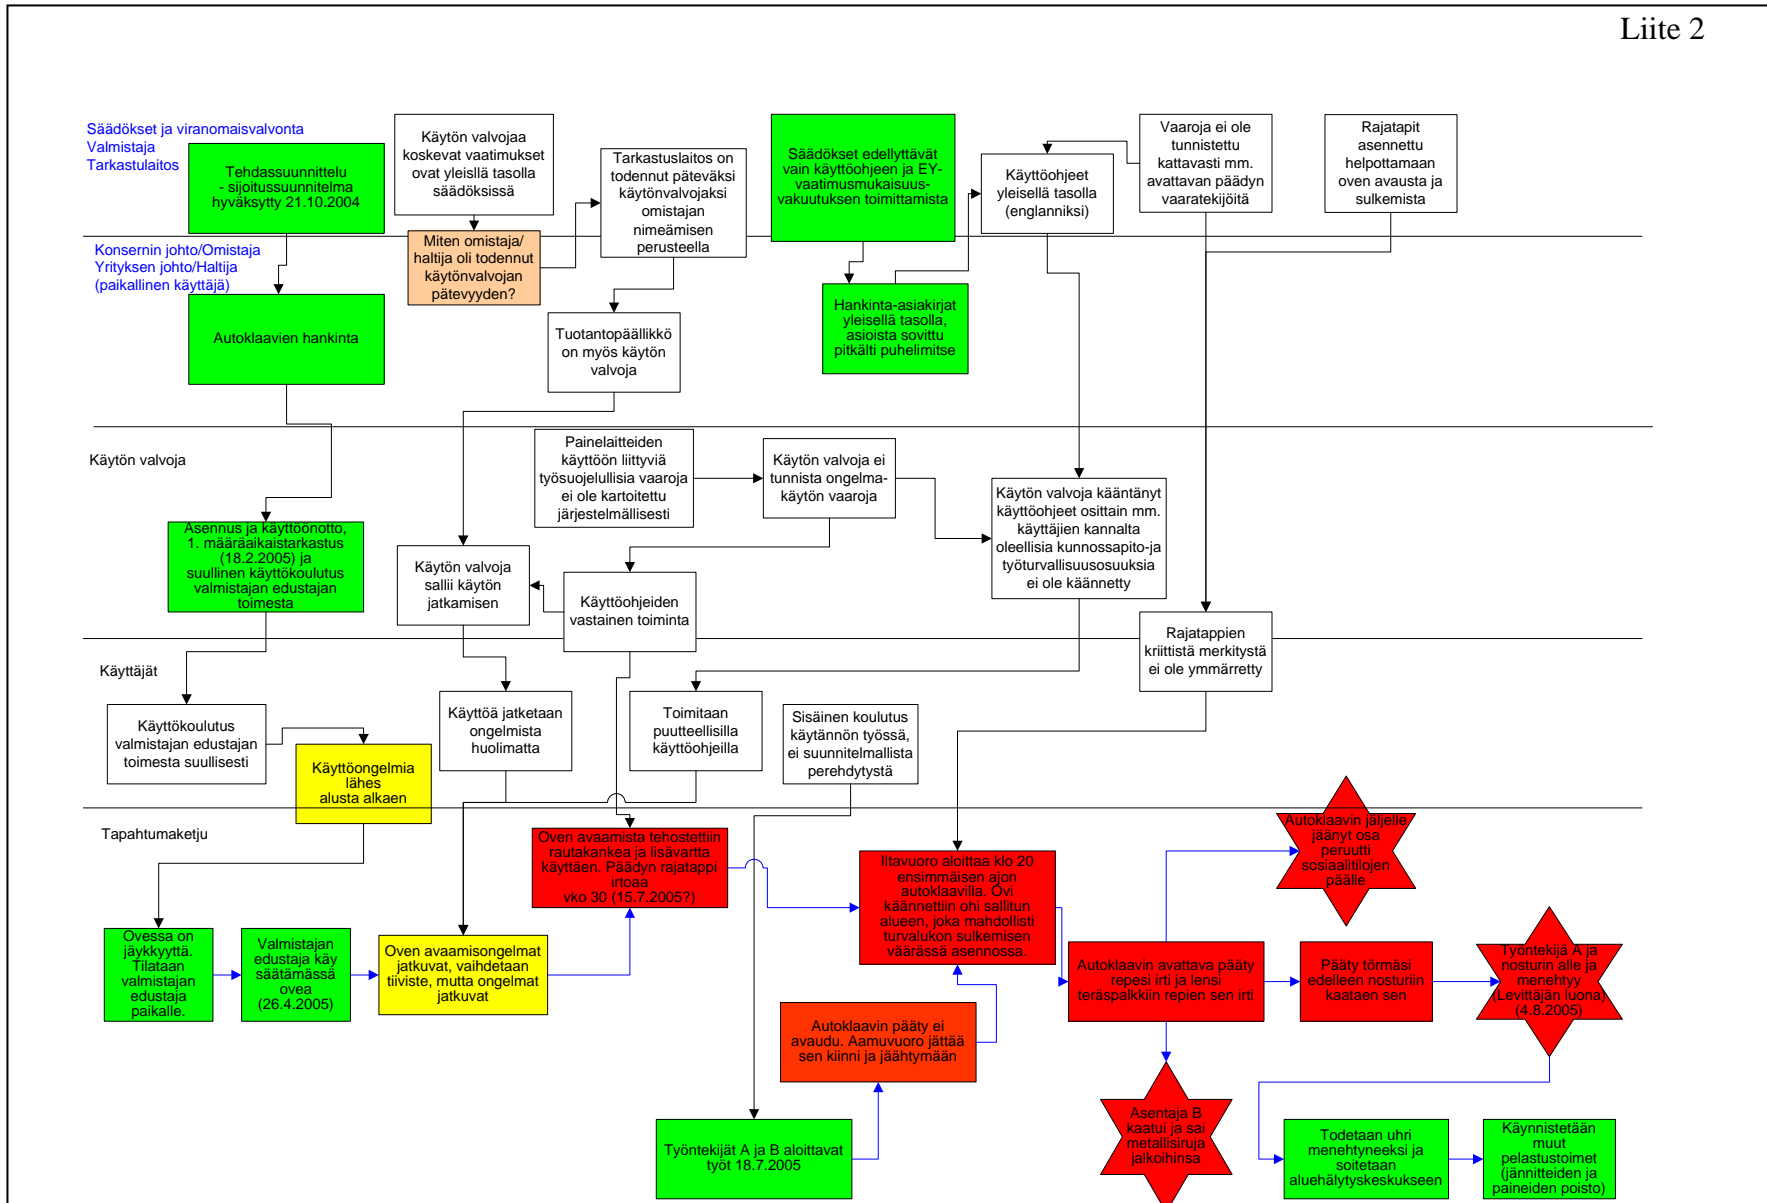
Accimap-kaavio; rengasautoklaavin räjähdysketju ja sitä edeltäneet tekijät
